柏崎刈羽原子力発電所における
不適切なケーブルの敷設に係る対応について
(報告)

平成 28 年 1 月

東京電力株式会社

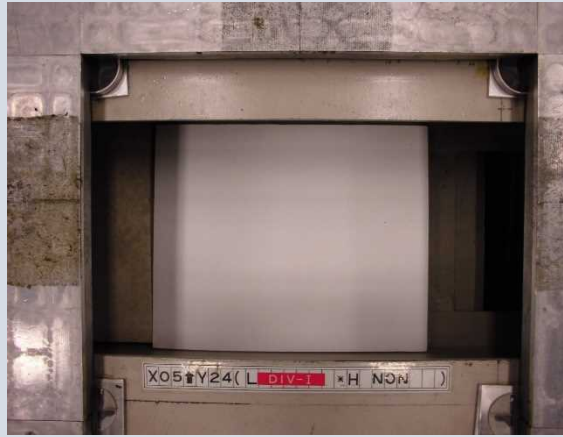
No. 97

水平分離板 ③分離板で分離されず跨ぎ
(分離板が設置されていないため跨いでいる)

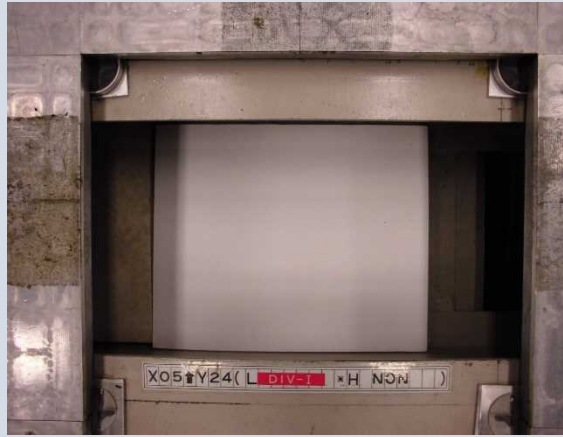
No. 92

③分離板で分離されず跨ぎ
(分離板がずらされ分離跨ぎ)

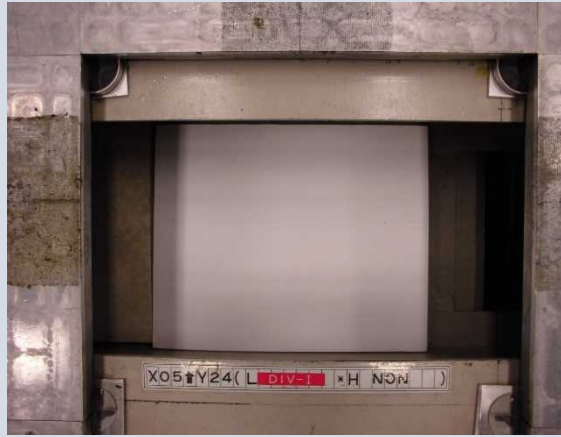
No. 132

④分離板を一部壊して跨ぎ

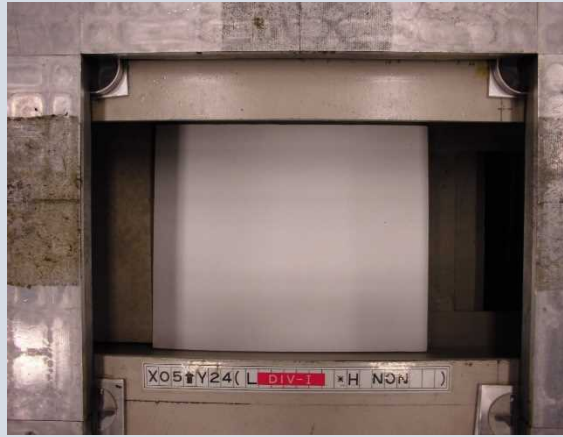
No. 148

④分離板を一部壊して跨ぎ

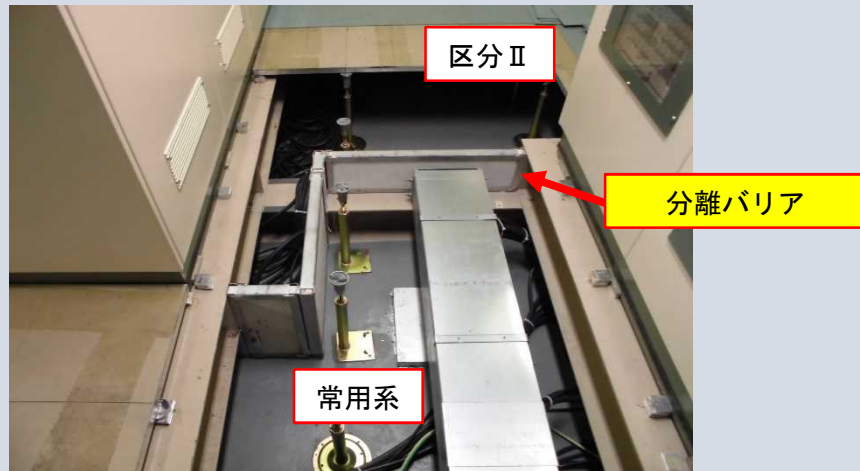
No. 29 ①分離バリアを貫通
(保護なし)

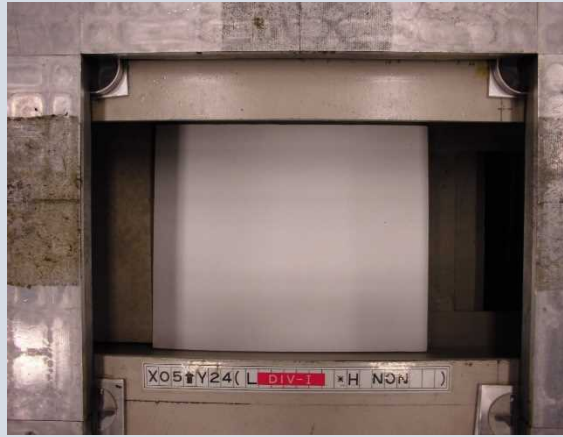
No. 27 分離板の隙間を貫通

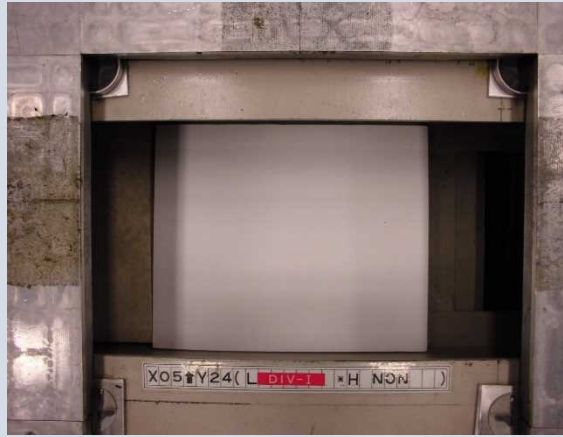
No. 77分離板で分離されず跨ぎ
(分離板が設置されていないため跨いでいる)

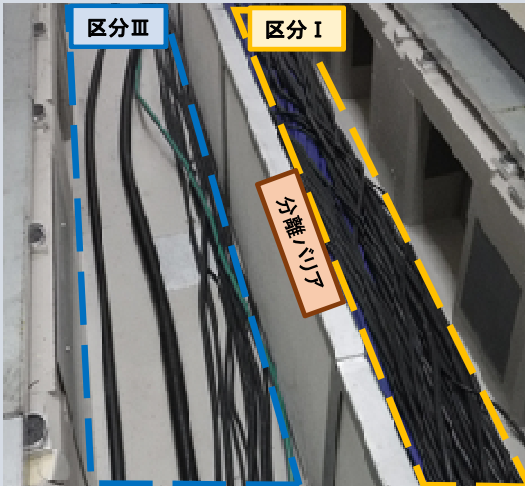
<p>区分Ⅲ</p> <p>区分Ⅰ</p> <p>分離バリア</p>	<p>No. 11 分離バリアを樹脂管で貫通</p>

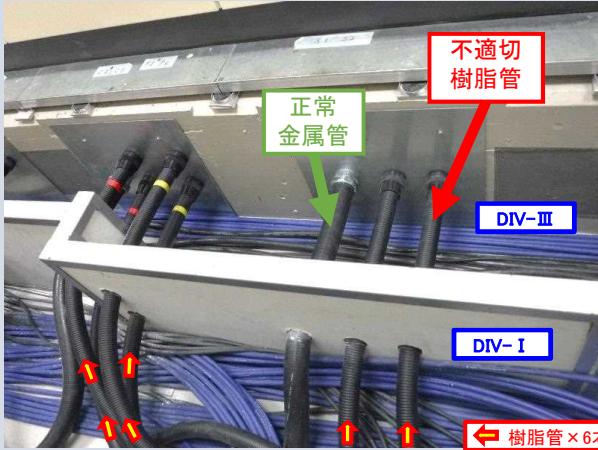
<p>正常 金属管</p> <p>不適切 樹脂管</p> <p>DIV-Ⅲ</p> <p>DIV-Ⅰ</p> <p>樹脂管×6本</p> <p>No. 24 壁乗越え(バリアの隙間を敷設)</p>

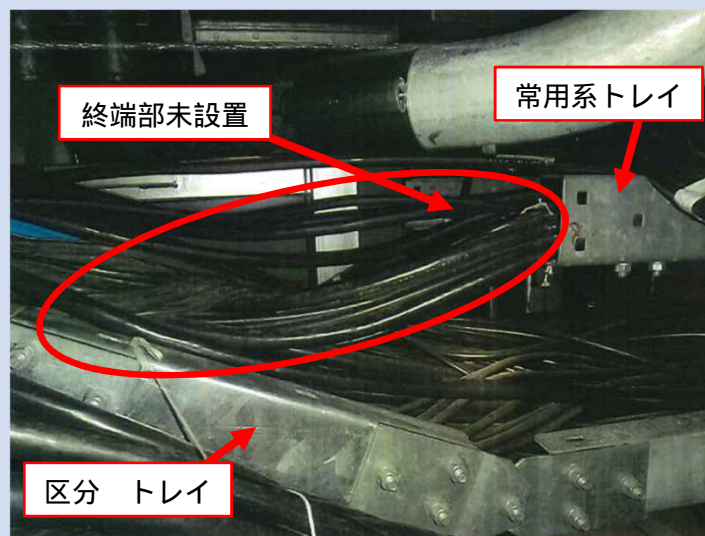
KK6現場ケーブルトレイ敷設状況

常用系ケーブルトレイ～安全系ケーブルトレイ間の直接跨ぎ
