建屋カバー解体に向けた飛散防止剤散布と調査の状況について (平成26年11月10日実績)

平成26年11月10日
東京電力株式会社

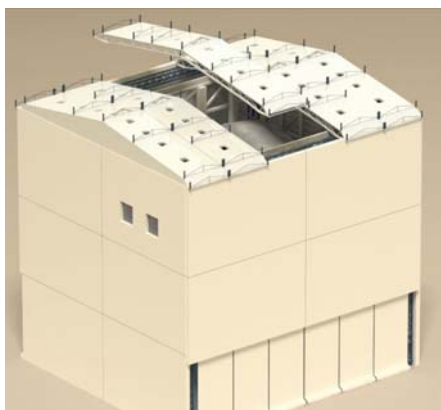
【イメージ図】

・北3屋根パネル取外し状況
