## 放射線サーベイ記録(1/1)

測定目的	サイトバンカ建屋止水事前調査	測定項目	<input checked="" type="checkbox"/> $\gamma$ <input type="checkbox"/> $\gamma + \beta$ <input type="checkbox"/> ダスト <input type="checkbox"/> 核種分析
測定場所	サイトバンカ建屋 1 階, 地下 1 階	測定者	
測定日時	2017/11/29 10:30 ~ 10:45	測定器 (換算定数)	F1-ICW-314
測定条件	天候：曇り サイトバンカ建屋の状態：湿潤	区域区分

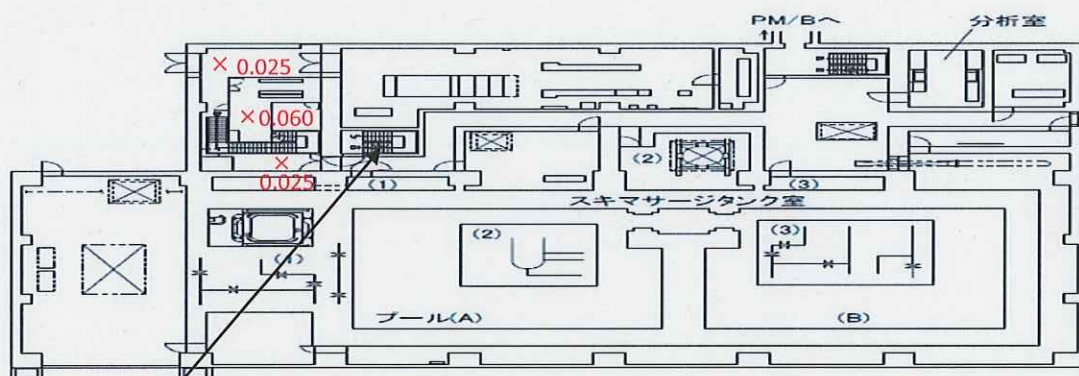
## サイトバンカ建屋 1階

サイトバンカ建屋の1階から  
敷設されている配管の表面  
線量当量率が55mSv/h

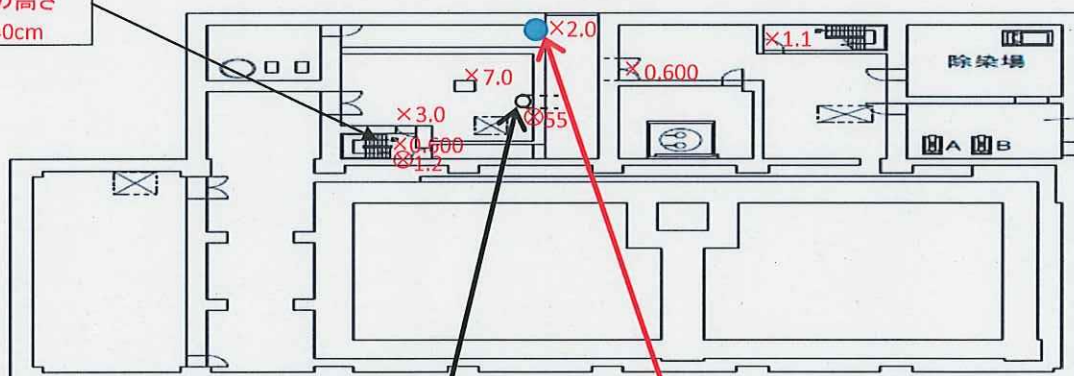
## サイトバンカ建屋 地下1階

北東部でプロセス主建屋との間  
にある以前止水した箇所のつな  
ぎ目から水が流入している。
