平成25年度実績概要
「格納容器漏えい箇所特定技術
・補修技術開発」
(調査の部)

平成26年10月30日

技術研究組合 国際廃炉研究開発機構

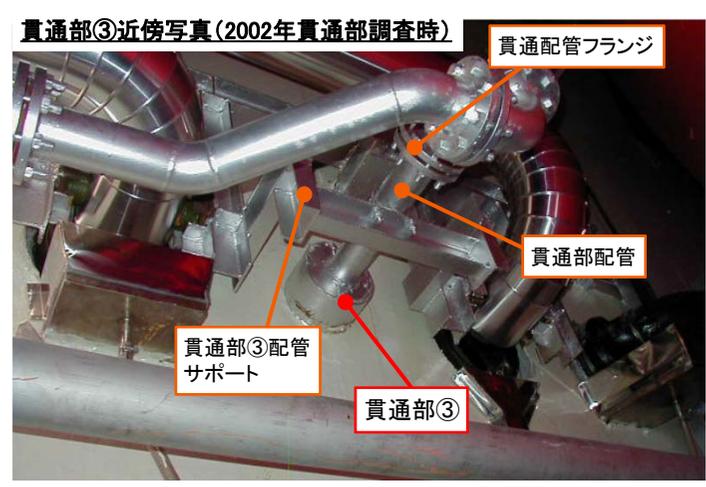
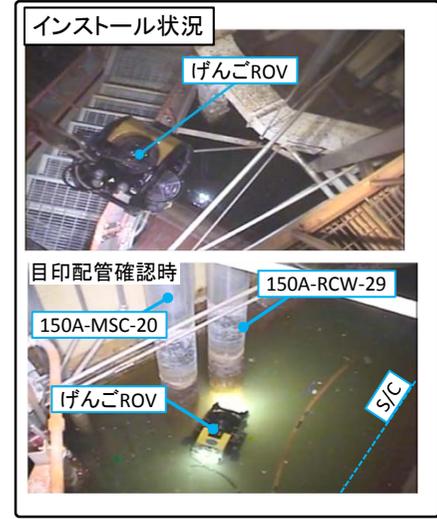
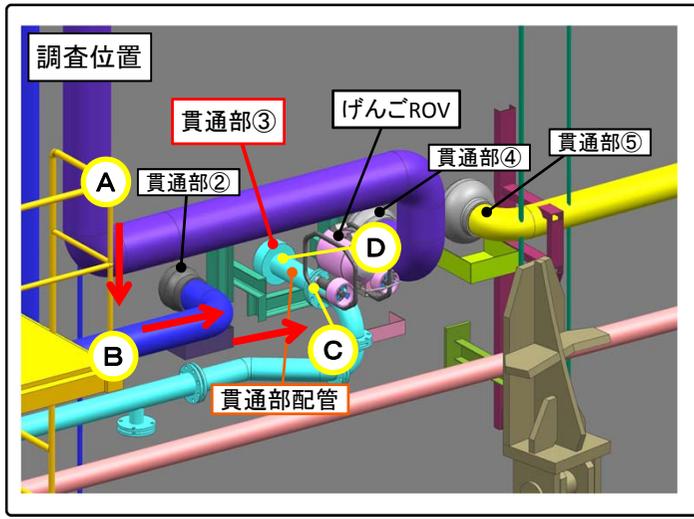
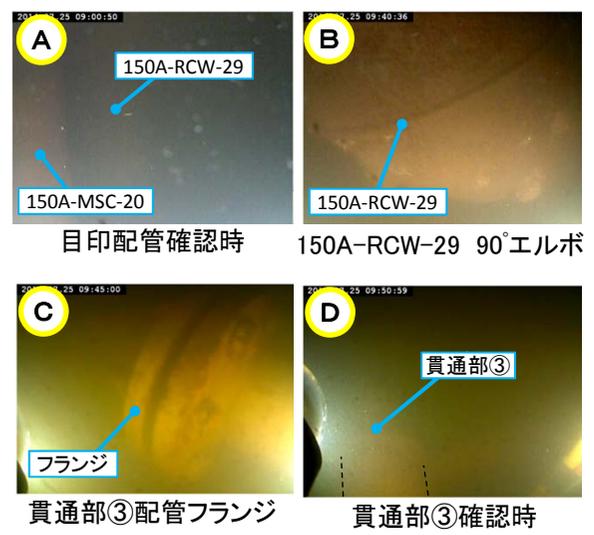
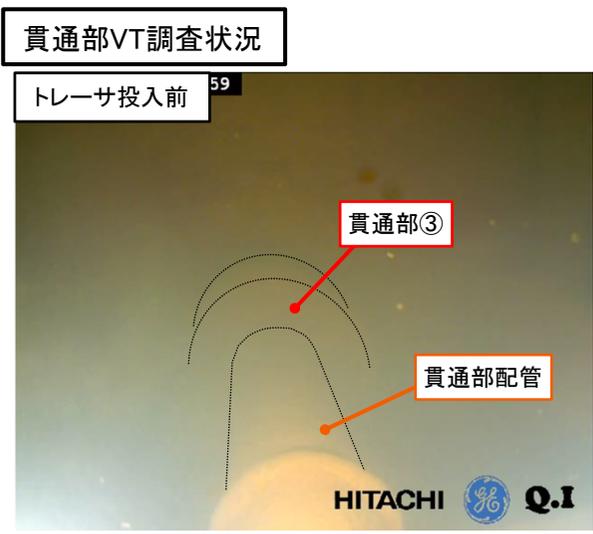
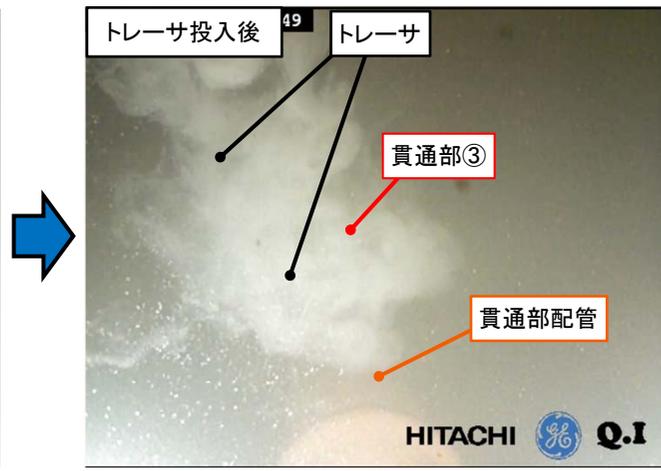
【調査結果】
貫通部からの滞留水の流れ(漏えい)は確認されなかった。

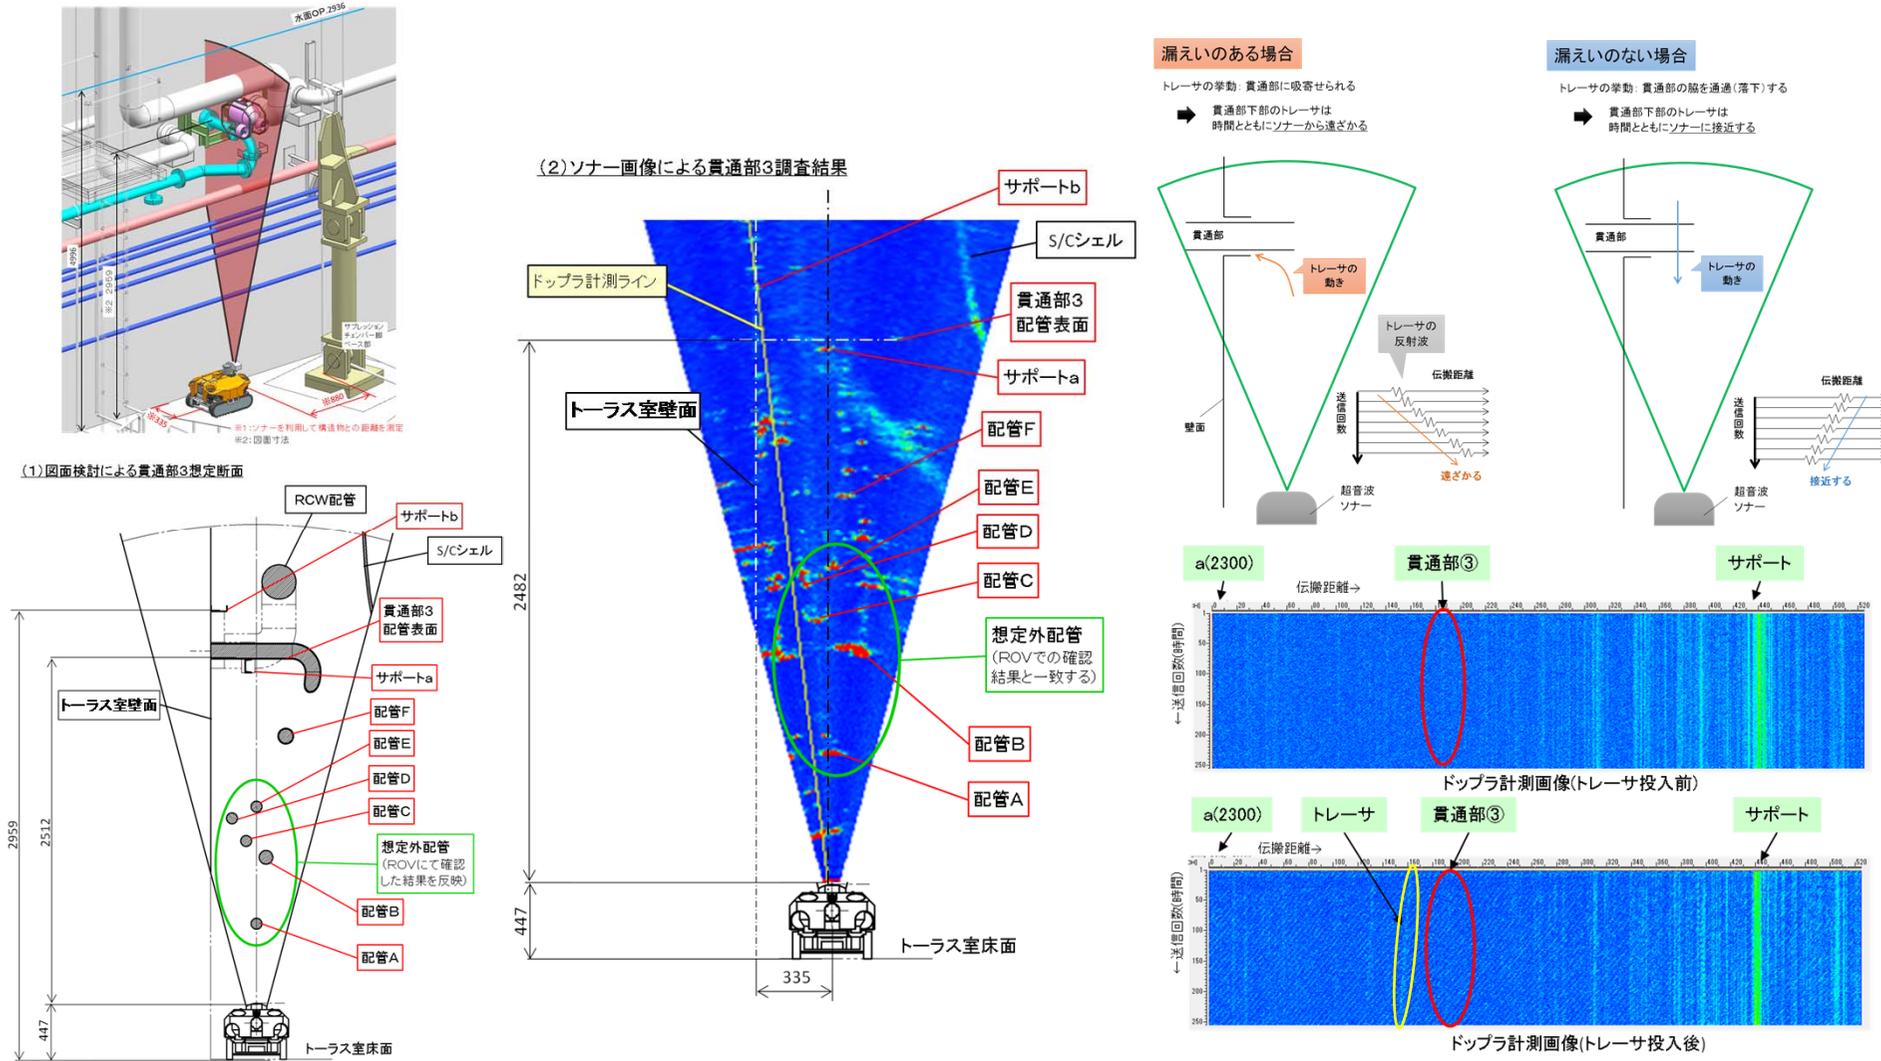
1. 貫通部③のソナー画像を図面検討による想定断面と比較した結果、構造物の配置がほぼ同じであることを確認した。
2. げんごROVで事前確認した想定外配管の存在がソナー画像においても確認できた。
3. トレーサ投入前と投入後の信号を比較した結果、貫通部周辺の吸込まれる流れは確認出来なかった。

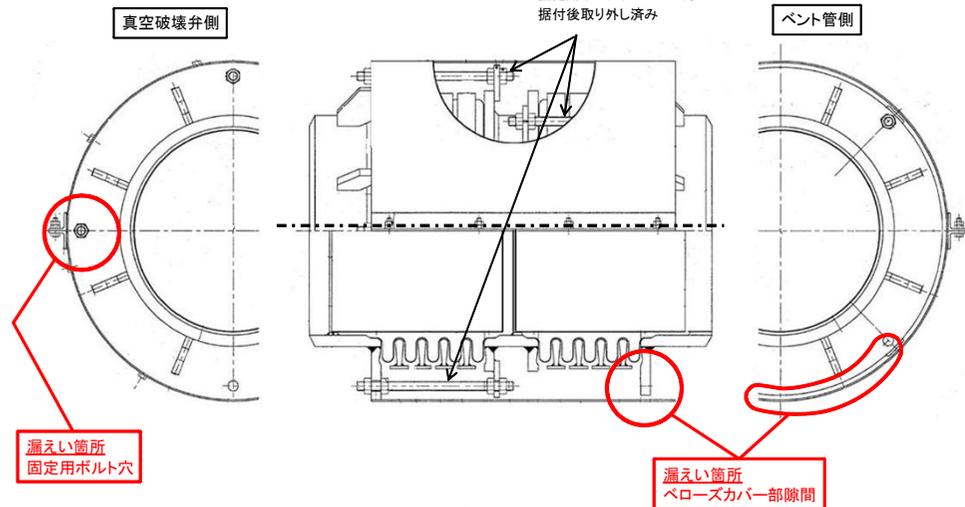
漏えい箇所調査結果 (①からの調査映像)

真空破壊ラインベローズ部の真空破壊弁側 固定ボルト用穴部からの漏えいを確認。

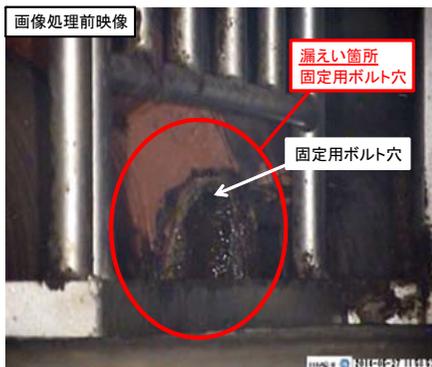
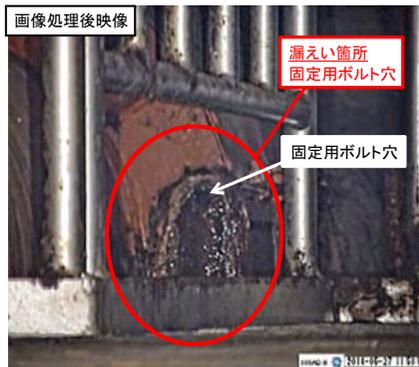
調査映像の画像処理を実施

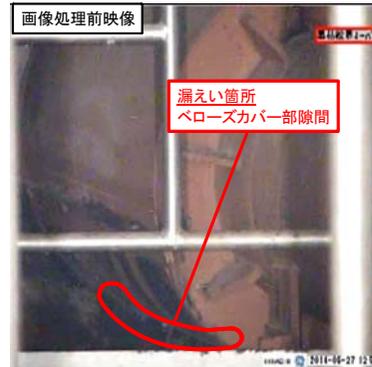
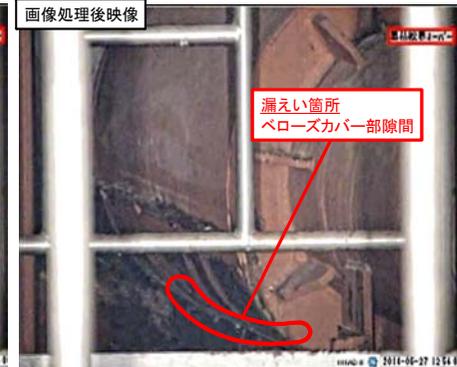
漏えい箇所調査結果 (②からの調査映像)

真空破壊ラインベローズ部のベント管側 ベローズカバー部隙間からの漏えいを確認。

調査映像の画像処理を実施

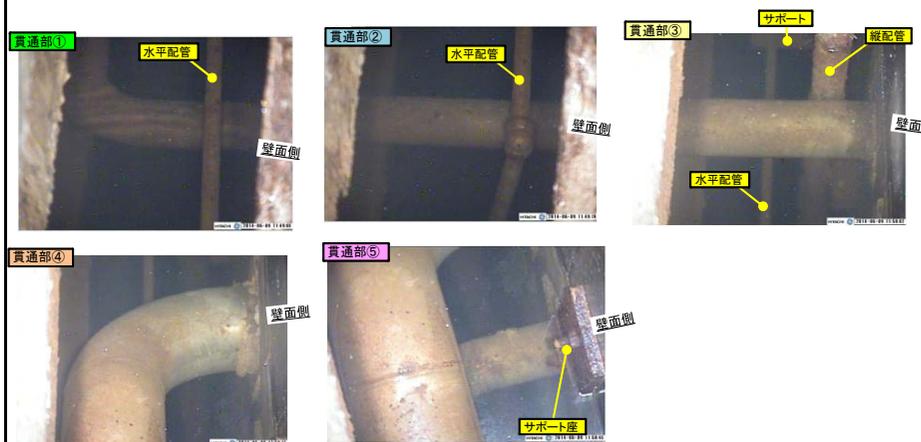
壁面貫通部調査結果

水中へのカメラ吊り下ろしが不可であったため、水面上部(気中)から可能な範囲で各貫通部の調査を実施した。
滞留水水面の浮遊物等の動きは確認されなかった。また、貫通部の流れの有無は気中からの映像のため確認できなかった。

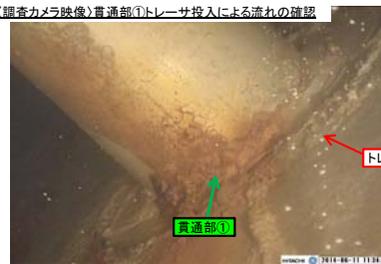
〈調査カメラ映像〉貫通部①トレーサ投入による流れの確認

貫通部①/貫通部②についてトレーサを投入し流れの確認を実施した結果、貫通部周辺の流れは確認されなかった。

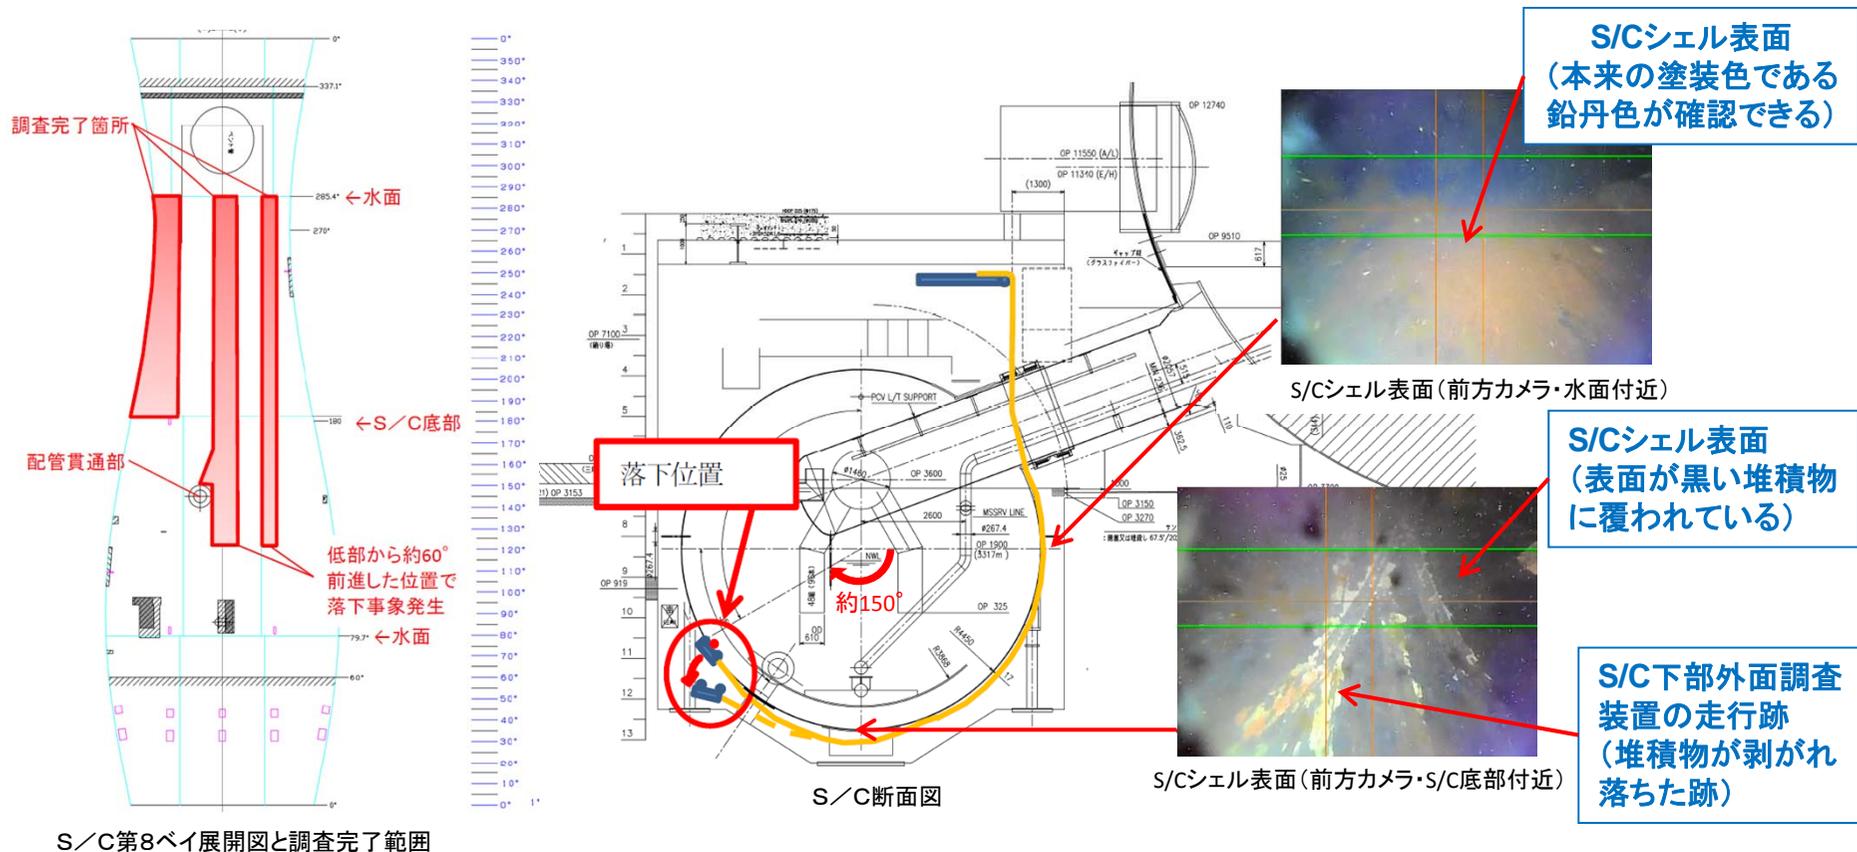
- 支援装置による調査装置投入からS/C底部付近まで遠隔操作で到達、調査可能であることを確認した。
- 1F-2号機はS/Cシェル表面の没水部広範囲に付着物が存在することが判明した。
- S/C下部調査装置がS/Cシェル表面を走行すると付着物が舞い上がり、設計条件よりも視界が悪くなる場合があった。
- 微速前進にてS/C赤道部から約150° 前進したところで前輪2輪が浮き上がり、装置が落下する事象が合計3回発生した。いずれの場合も、落下の際に後方カメラから観察していたケーブルは、過度な引張等が発生した痕跡見られなかった。

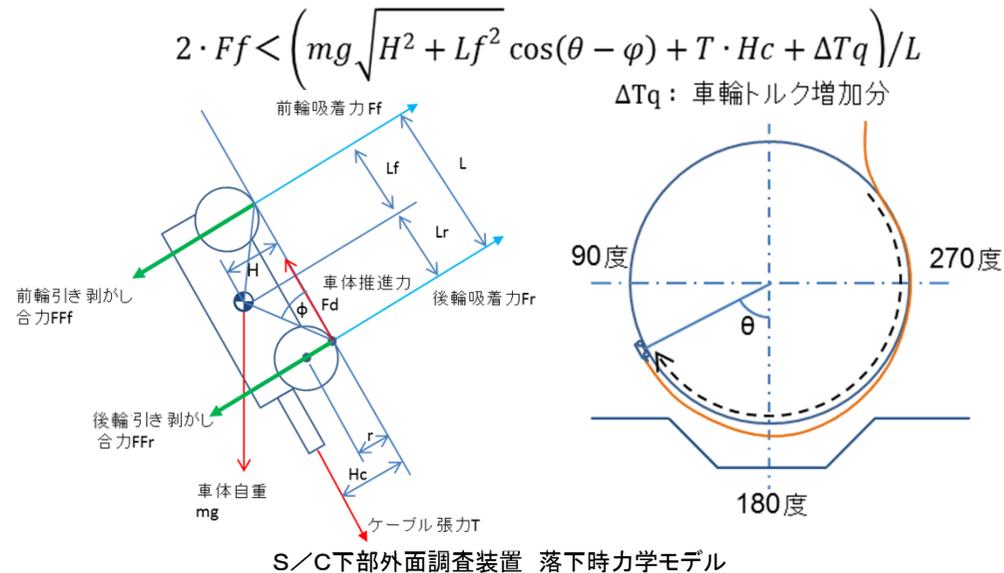
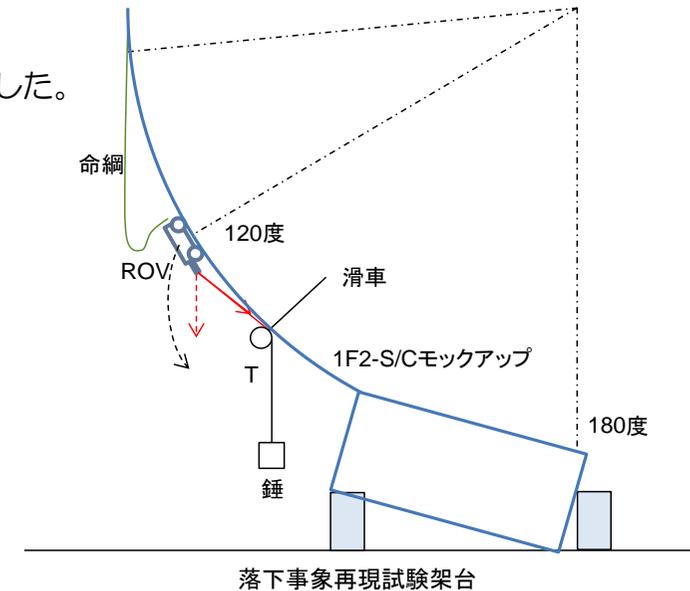
落下条件(車輪接地点まわりのモーメントの釣り合い式より)

- 実機で落下が発生した角度においてケーブル張力単体による装置落下は発生しなかった。
- 模擬試験体表面に付着物を設置し、十分なケーブル張力を与えた状態で走行させた結果、S/C赤道部から約150° 前進した位置で落下が発生する場所があることを確認した。

- 試験結果を元に評価すると、実機ではS/C表面付着物により磁石車輪と鋼板の間に厚さ1.4mm以上の隙間が発生し、吸着力が低下したことにより落下に至ったと評価した。
- 上記を踏まえ、付着物の除去又は吸着力強化により脱落事象を抑止できる見込みを得た。
