研究開発「格納容器漏えい箇所特定技術・補修技術の開発」にて開発中のS/C（圧力抑制室）上部調査装置の  
実証試験における

1号機 S/C上部調査結果（続報）および  
トーラス室壁面調査結果について

2014年6月27日

東京電力株式会社

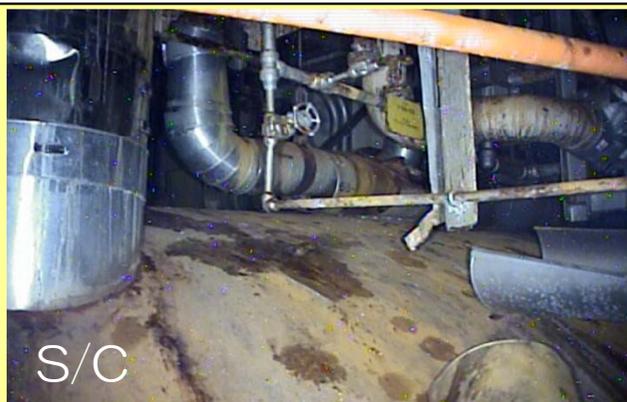
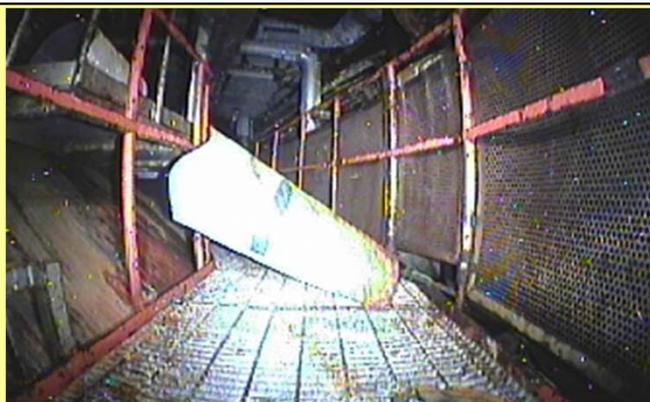
南（X-5G近傍）の状況

- 北西～南の範囲の外側キャットウォーク側の真空破壊ラインおよびS/C上部に、漏れいは確認されなかった。
- X-5G近傍の周辺配管は、他のエリアより汚れているのが確認された。
- X-5G近傍で線量の上昇が確認された。

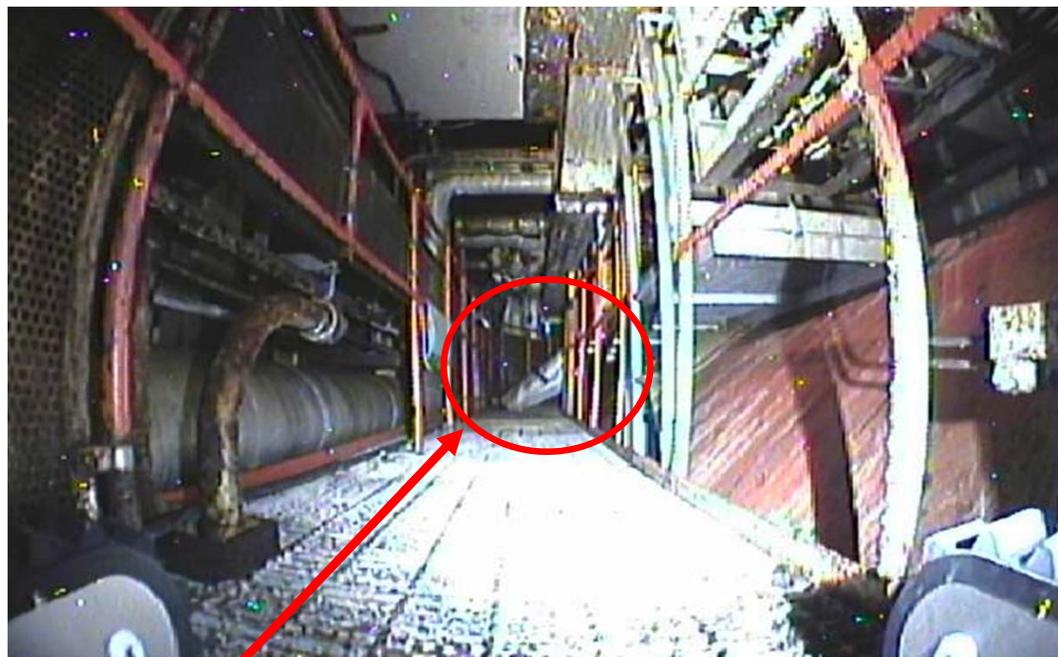
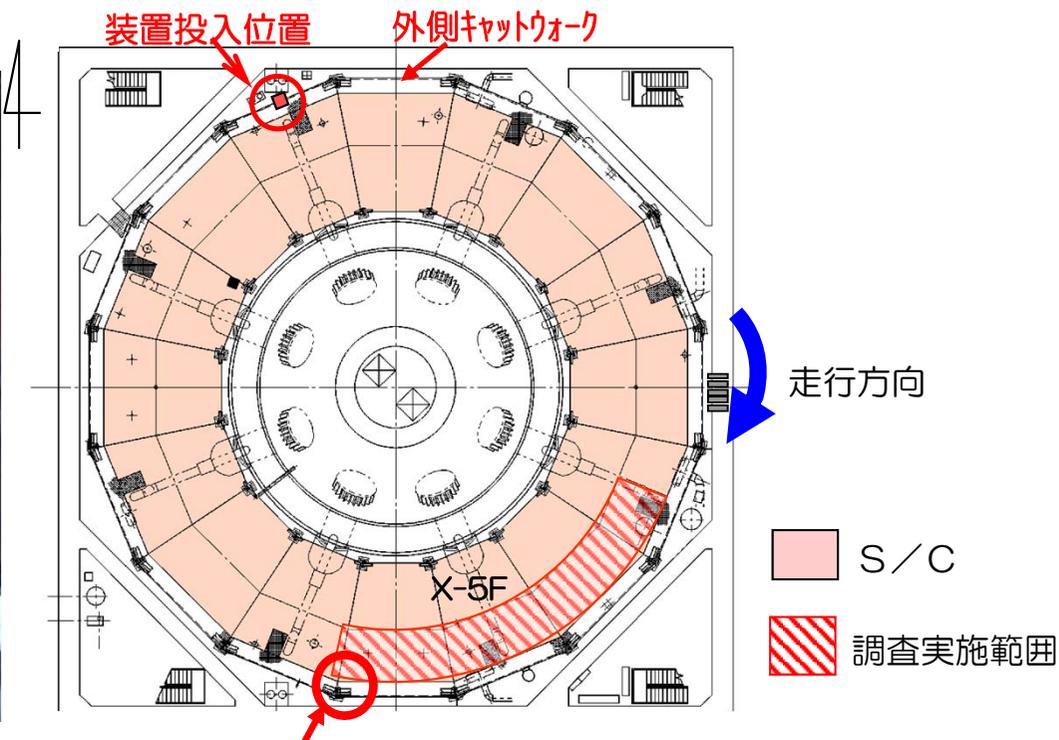
落下物（保温板金）

- S/C上部の漏えい等は、確認されなかった。
- キャットウォーク上の大きな落下物は、保温板金1個のみであった。

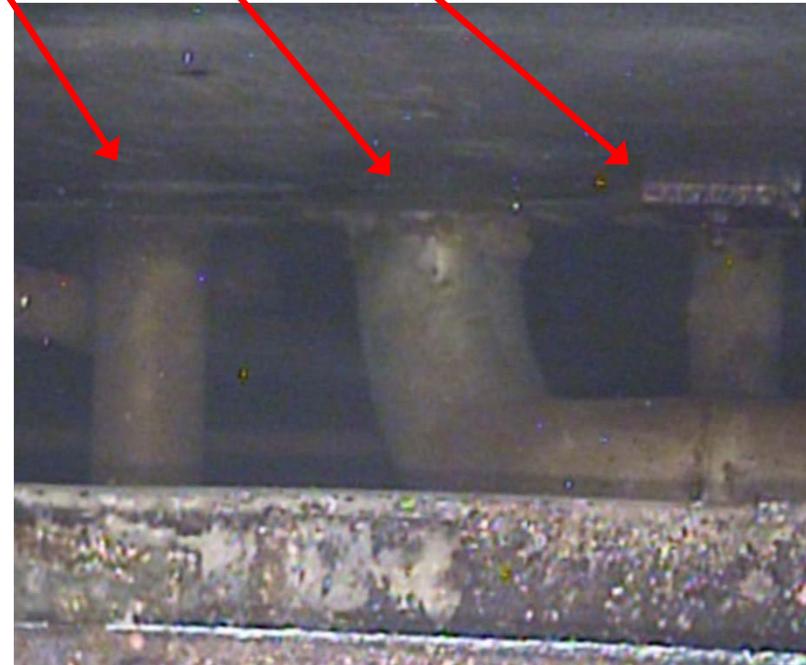
トランス室東壁面建屋貫通部

- 気中からカメラによる確認した結果、滞留水水面の浮遊物の動きは確認されなかった。

- 貫通部③～⑤については、今後、2号機で実証予定の水中壁面調査装置を用いて、建屋間止水工事前に漏えいの有無を確認する。
- また、計画している超音波（ソナー）調査は、今調査でトレーサの動きがなかったこと及び調査対象箇所が狭隘であることから、実施要否について再検討する。

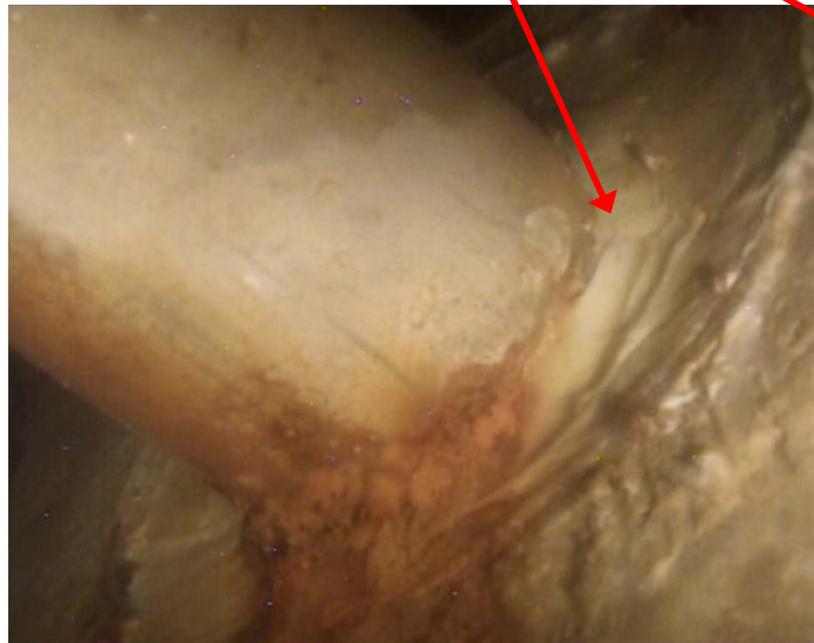
貫通部①

●水中からカメラによる確認をした結果、貫通部のシール材に著しい損傷はなかった。

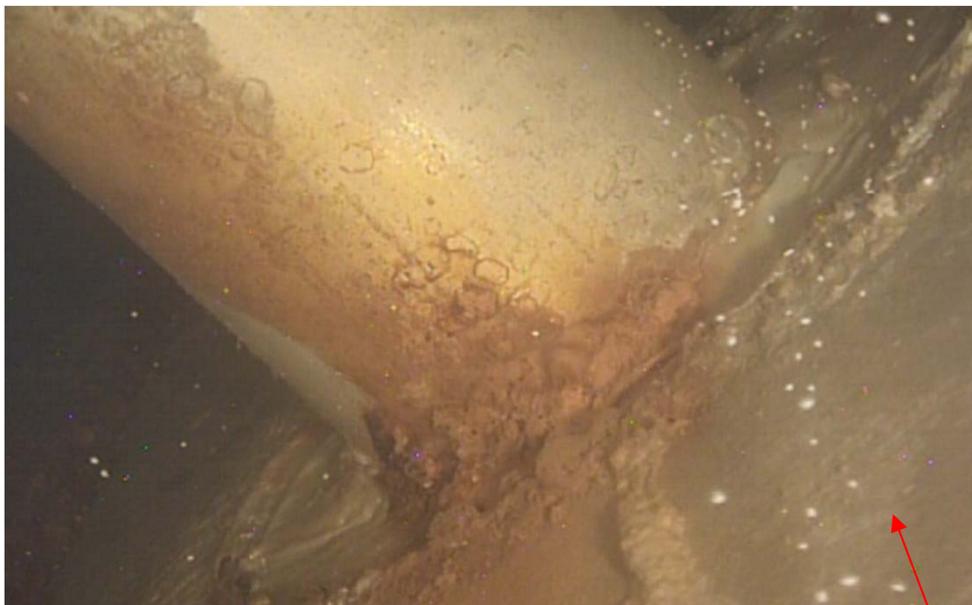
貫通部①

- トレーサ※を散布し、トレーサの流れを確認した結果、貫通部周辺での流れは確認されなかった。  
（※トレーサ：粘土系粒子）

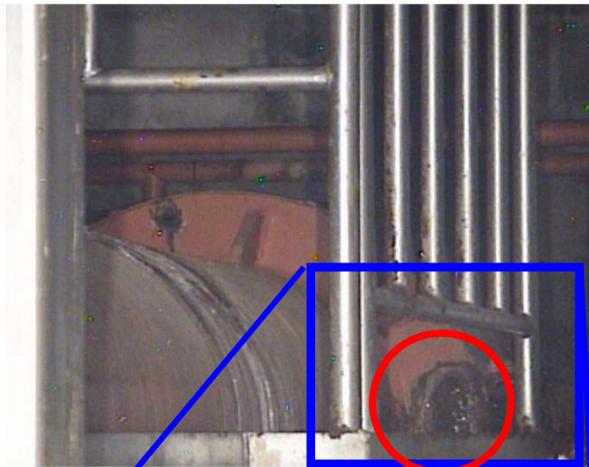
漏えい箇所

一連のS/C上部調査により、S/C上部のベント管（X-5E）に接続する真空破壊ラインの伸縮継手保護カバーのPCV（格納容器）側と反PCV側からの漏えいを確認。

- 真空破壊ラインの伸縮継手保護カバーのPCV側と反PCV側からの漏えいを確認。

今回得られた結果を踏まえて、格納容器止水工法を開発していく。

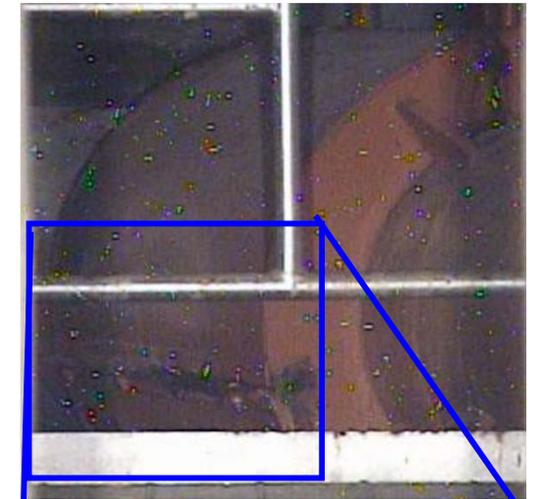
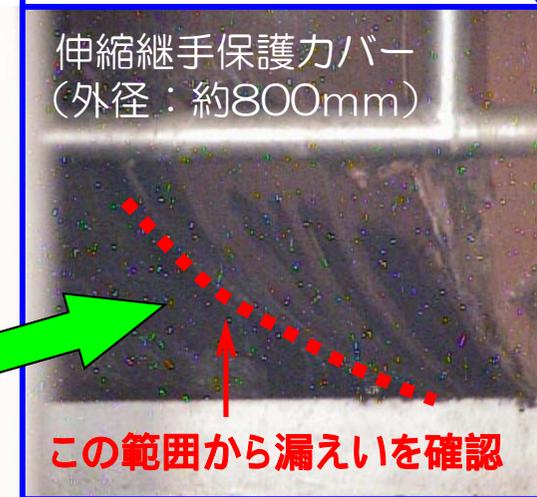
伸縮継手保護カバー  
(外径：約800mm)

この範囲から漏えいを確認

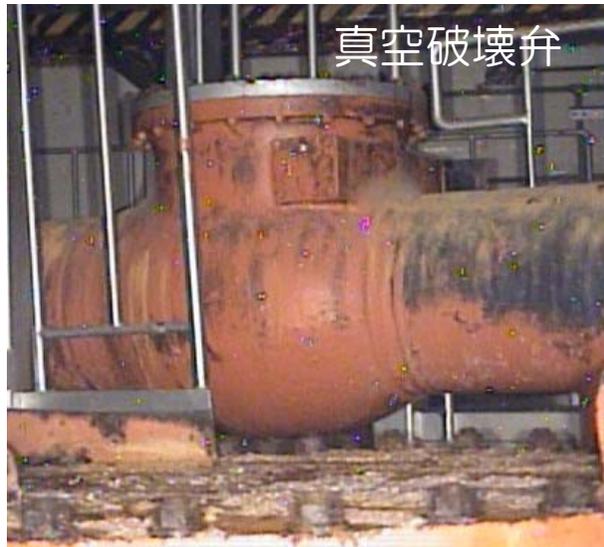
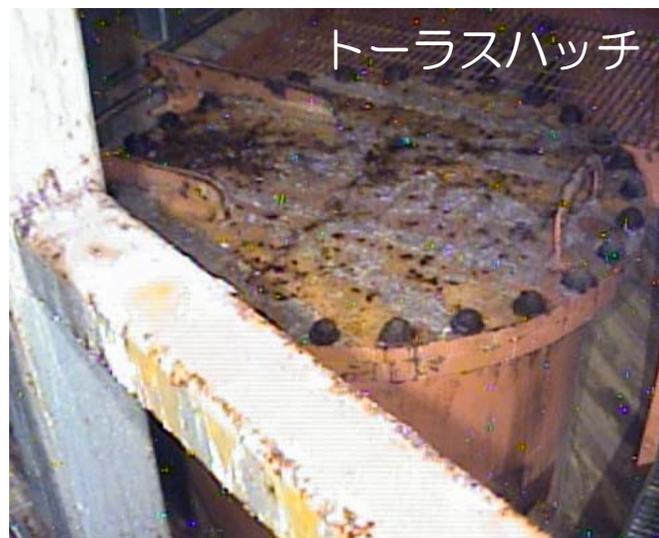
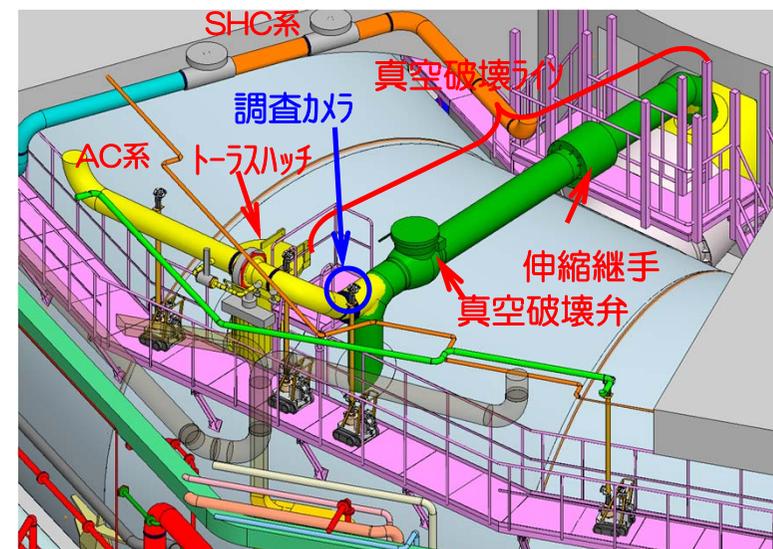
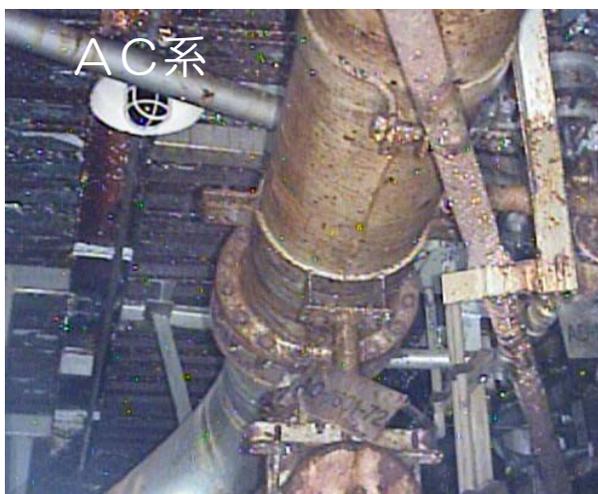
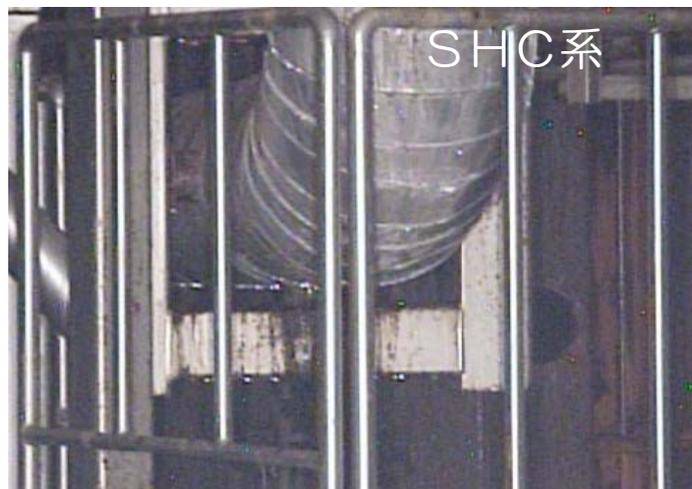
- 真空破壊弁・トラスハッチ・SHC系配管・AC系配管に漏えいは確認されなかった。
