# 所内電源A系の停止および負傷者発生について

2024年8月20日

東京電力ホールディングス株式会社

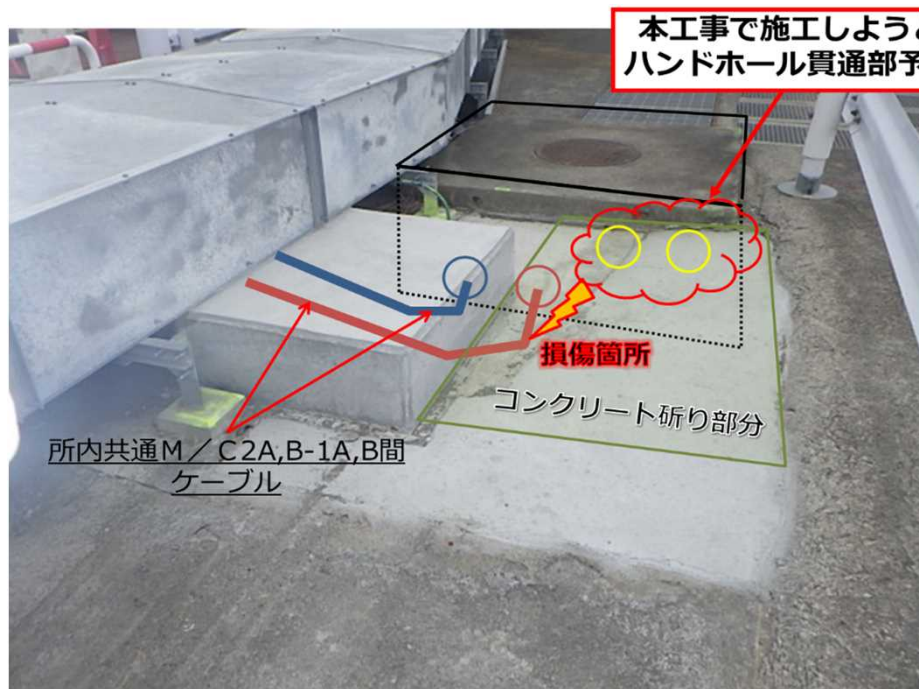
現場状況写真

構内配電線の埋設管路の補修(リルート)に伴い、屋外舗装箇所の掘削工事を実施していた。  
当日は、このうち、コンクリート舗装面(表層)の剥がし作業を実施していたもの。

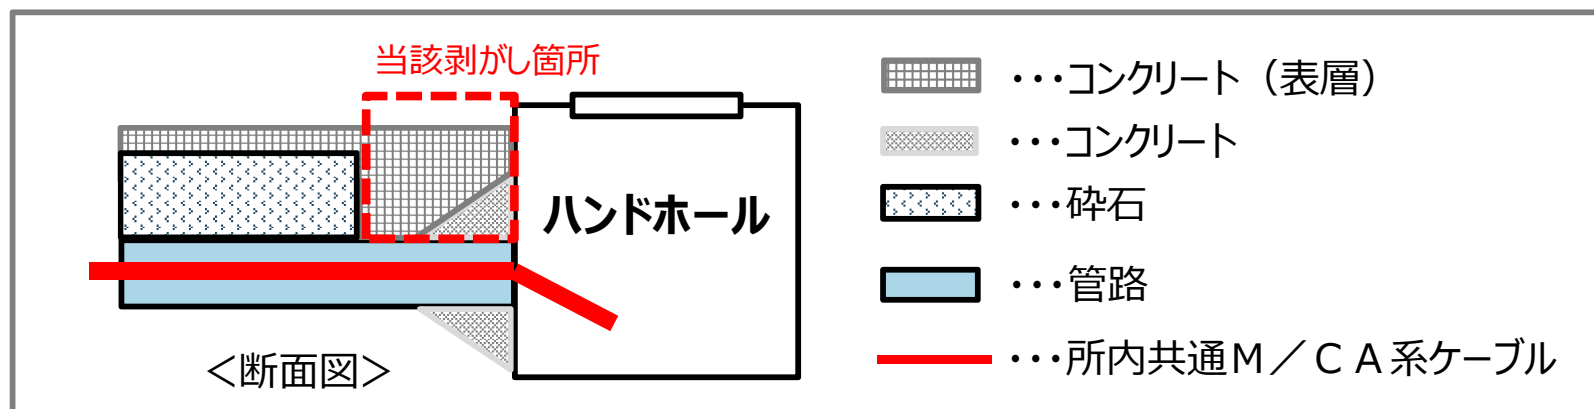
- 当日は、コンクリート舗装面(表層)の剥がし作業を行う計画であり、作業班（作業班長 1 名、作業員 3 名の体制）は、要領書に従い実施していた。
- 当該剥がし箇所は、コンクリート舗装面と、埋設管路とハンドホールを固定しているコンクリート部とが一体構造となっていた。
- このため、当該作業班は、埋設管路とハンドホールを固定しているコンクリート部まで剥がし作業を継続した結果、埋設管路及びケーブルの損傷に至った。
