1号機原子炉格納容器内部調査について ～映像データ及び線量データの分析結果～

2017年7月27日

東京電力ホールディングス株式会社

1. 分析作業の概要

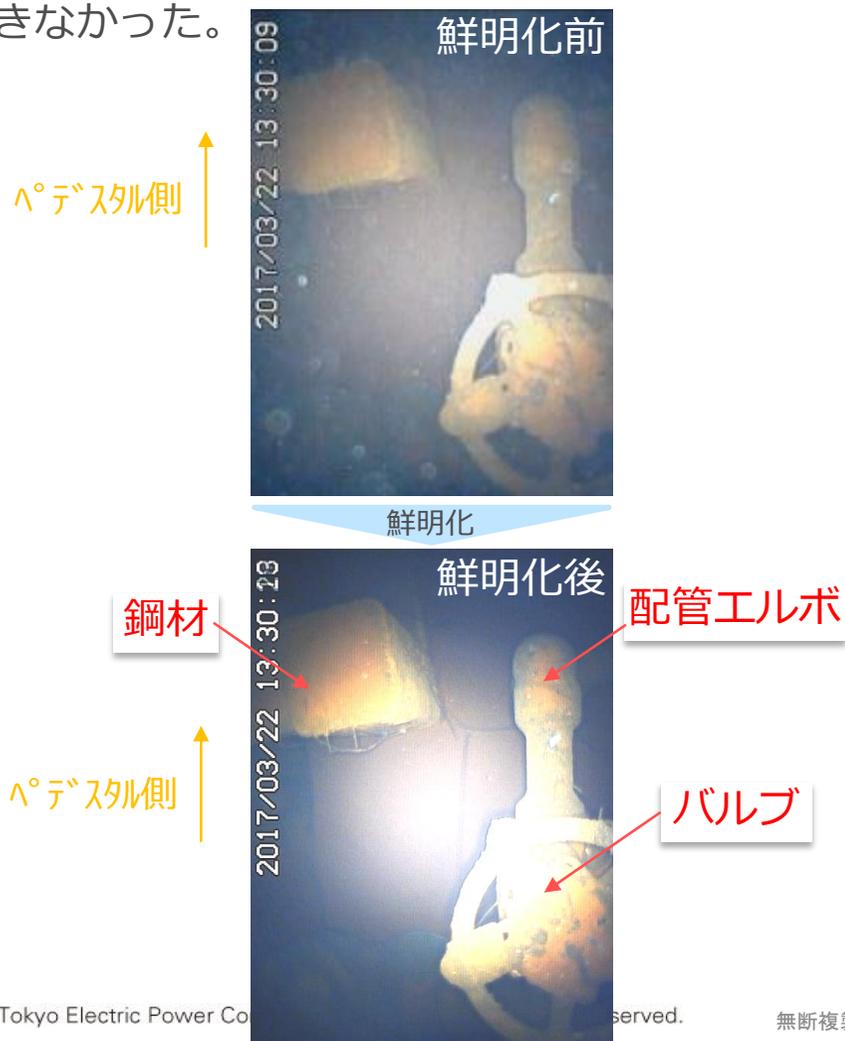
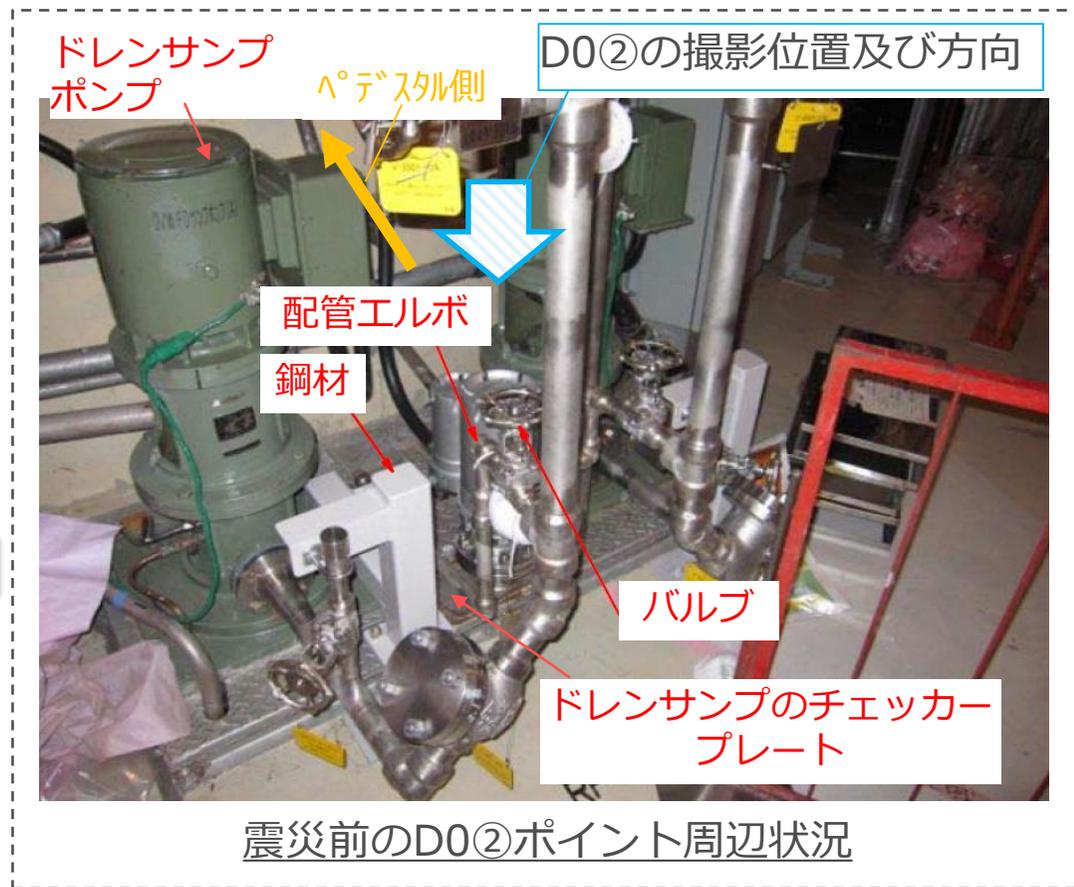
- 今回撮影した測定ポイントに対し、画像鮮明化処理を実施。
- D0②ポイントの映像データに対して鮮明化をした結果、バルブ、配管、鋼材といった既設構造物に大きな変形や損傷はなかった。なお、ドレンサンプのチェッカープレートは堆積物により確認できなかった。

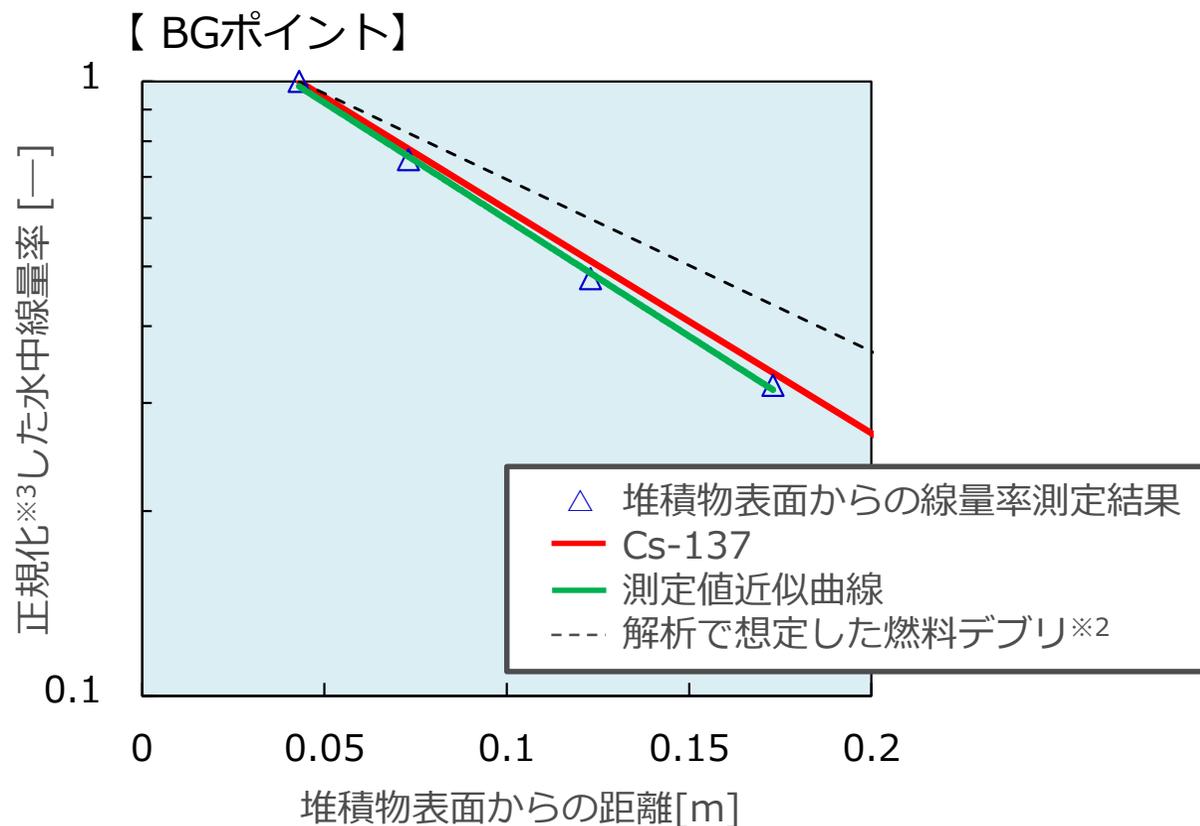
- 堆積物表面からの線量率測定結果^{※1}とCs-137減衰曲線の減衰率が同等であることから、堆積物表面の主線源（核種）はCs-137と推定

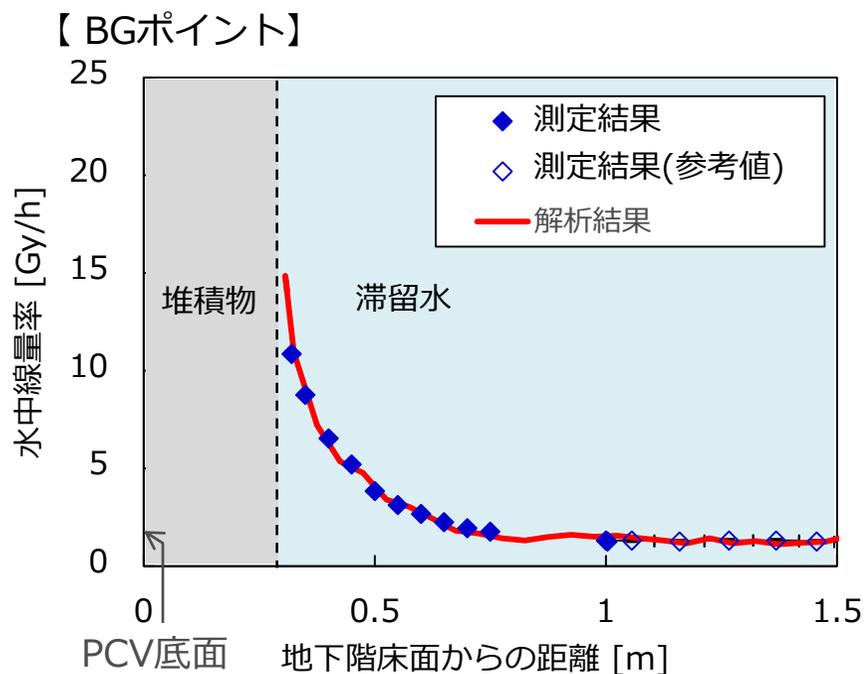
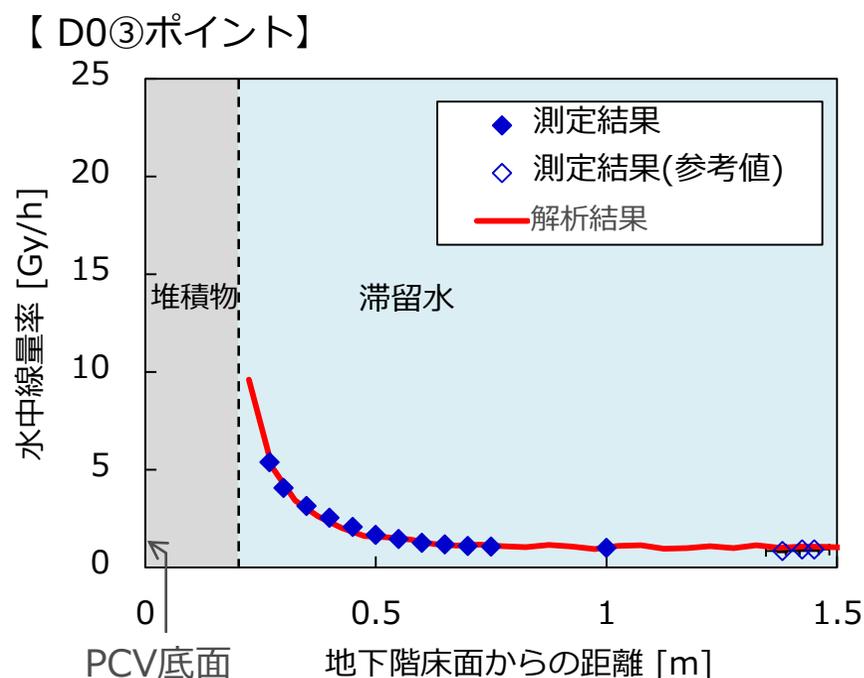
- 堆積物表面にCs-137の主線源を仮定した場合のBGとD0③の解析を実施した。
- BG及びD0③は堆積物厚さが薄いこと、及び位置的にペDESTAL開口部から離れていることから、燃料デブリが存在していないと仮定して解析した。
- 上記の仮定にて解析した場合、測定結果と解析結果が良好な一致を示すことから、BG及びD0③の堆積物の下には燃料デブリは存在しないか、又は存在しても少量であると推定した。

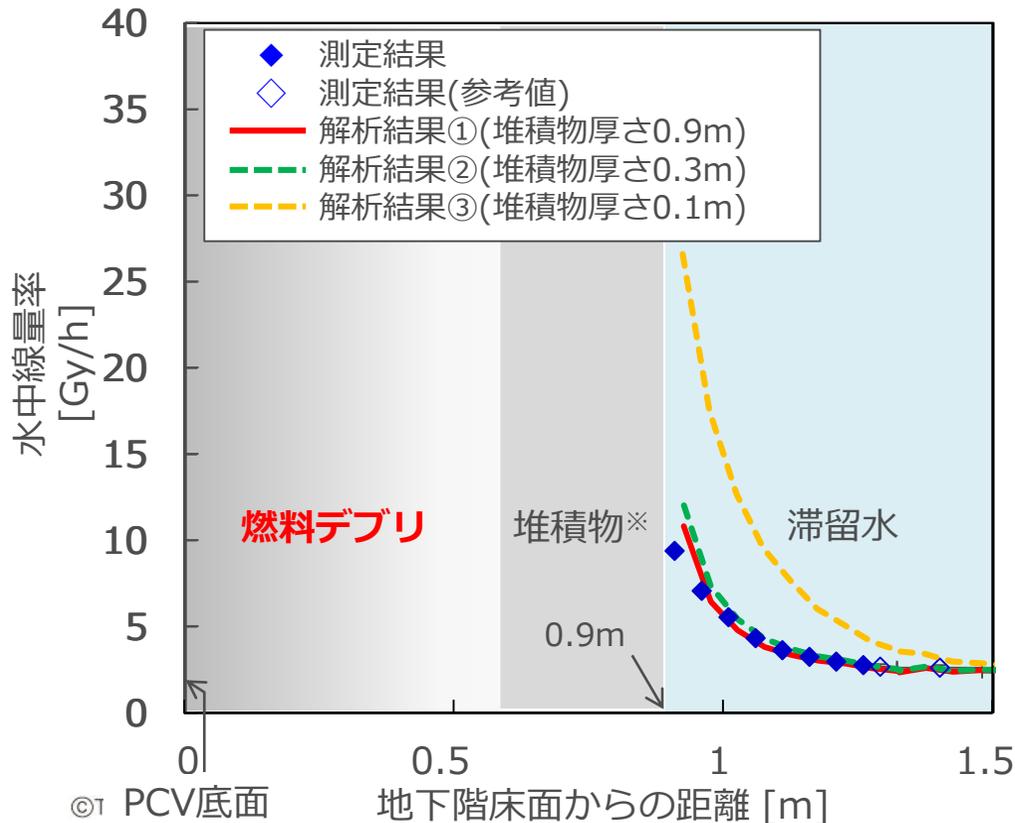
D2③解析条件 (堆積物表面高さ0.9m)

- D1,D2の各測定ポイントで確認された堆積物表面高さ(約0.9m)の範囲で、堆積物の下に燃料デブリが存在する場合の線量率の評価を行った。
- ペDESTAL開口部に距離が近いD2③ポイントの解析結果は下図の通り。
- 堆積物厚さが厚い場合には、堆積物による遮へい効果により、燃料デブリが存在するかどうかは推定できなかった。
- 堆積物厚さは現時点で不明であることから、推定できなかった原因が燃料デブリが無かったのか、堆積物や構造物が厚く、遮へい効果が大きい影響によるものかまで判別できなかった。

- ① 堆積物厚さ：0.9m
- ② 堆積物厚さ：0.3m
- ③ 堆積物厚さ：0.1m

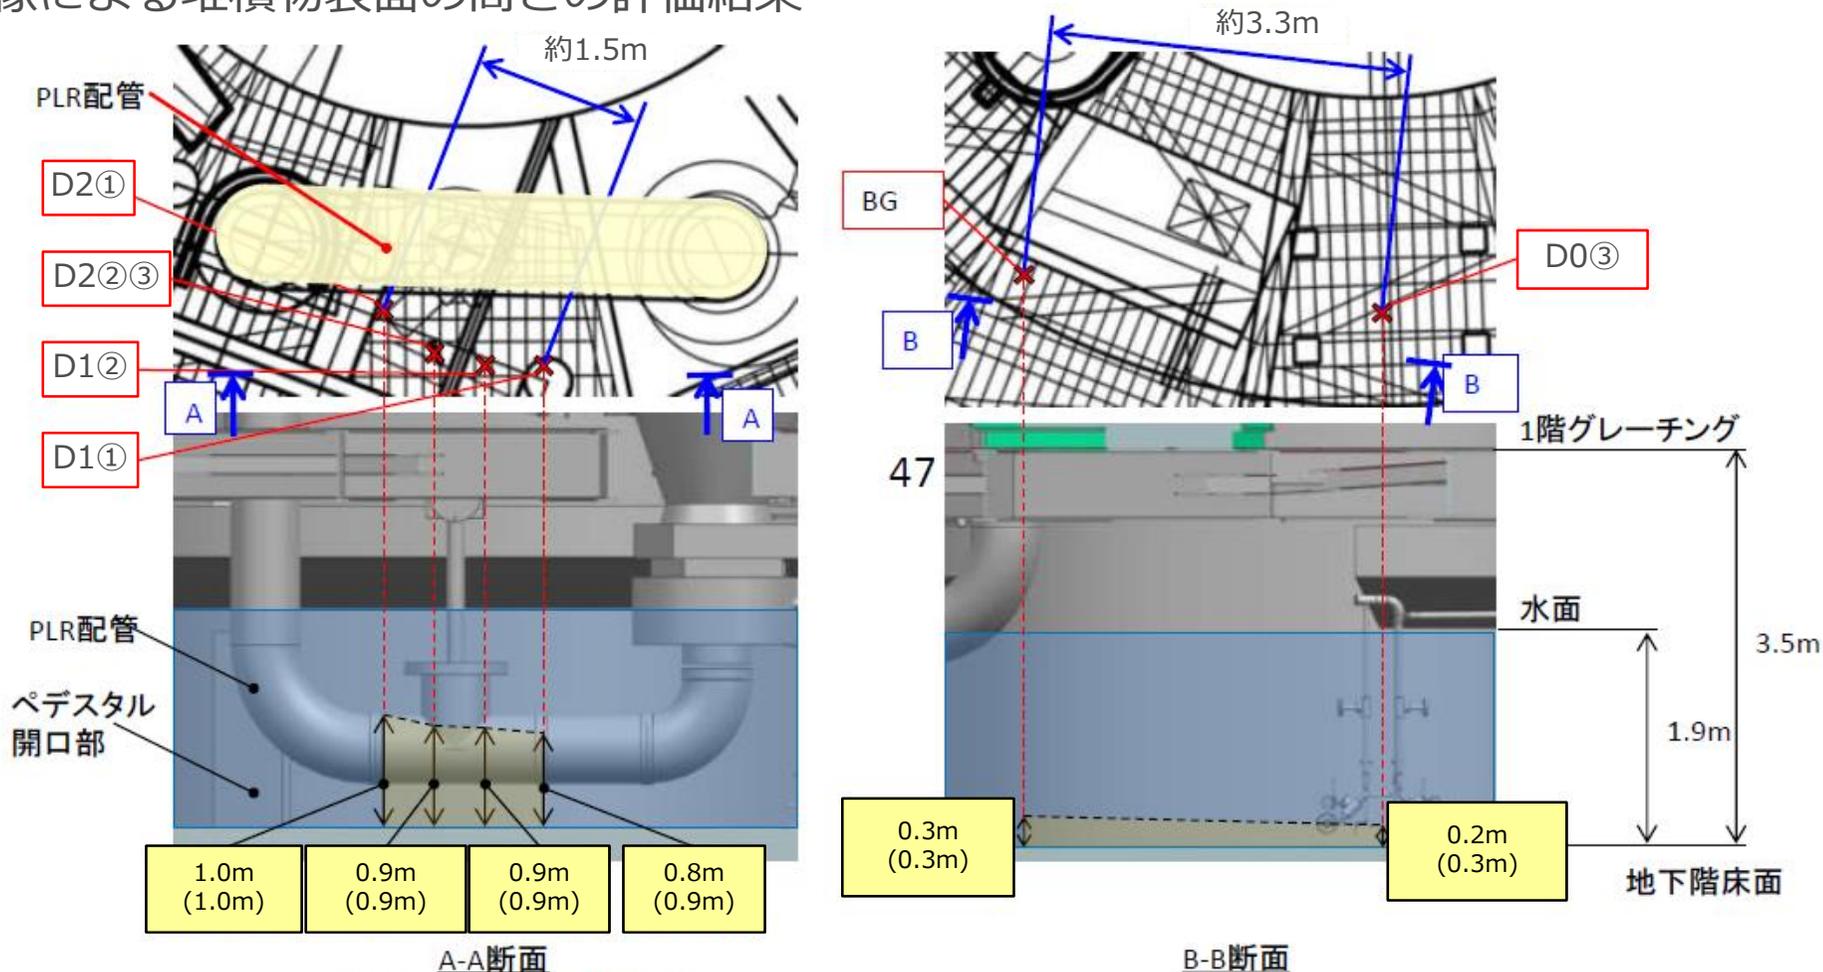
映像による堆積物表面の高さの評価結果※1

※1: SFM(Structure from Motion)により, センサと堆積物表面間の距離を算出し, センサ降下量を合わせて堆積物表面の高さを評価。

- 黄色枠内の数値は画像解析により算出した堆積物表面の推定高さ
- ()内の数値はセンサの吊下げ最下点高さ
- なお, 堆積物表面より下の堆積物厚さについては確認できていない

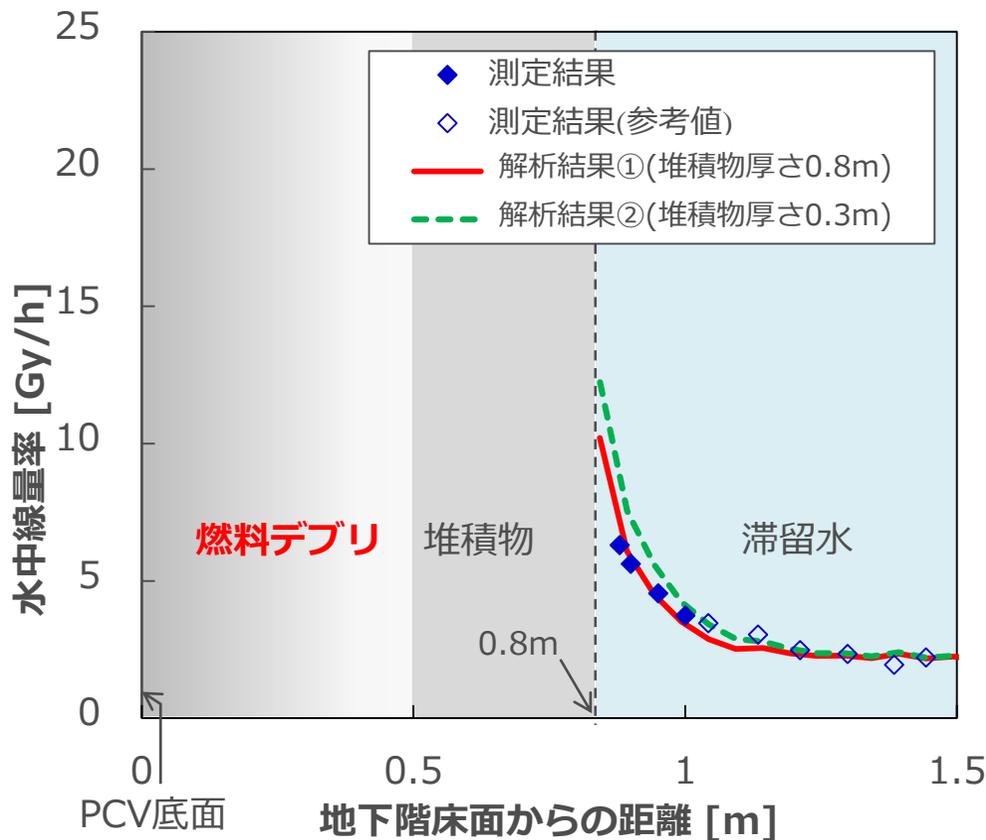
■ D1①ポイント

解析条件 (堆積物表面高さ0.8m)

- ① 堆積物厚さ : 0.8m
- ② 堆積物厚さ : 0.3m

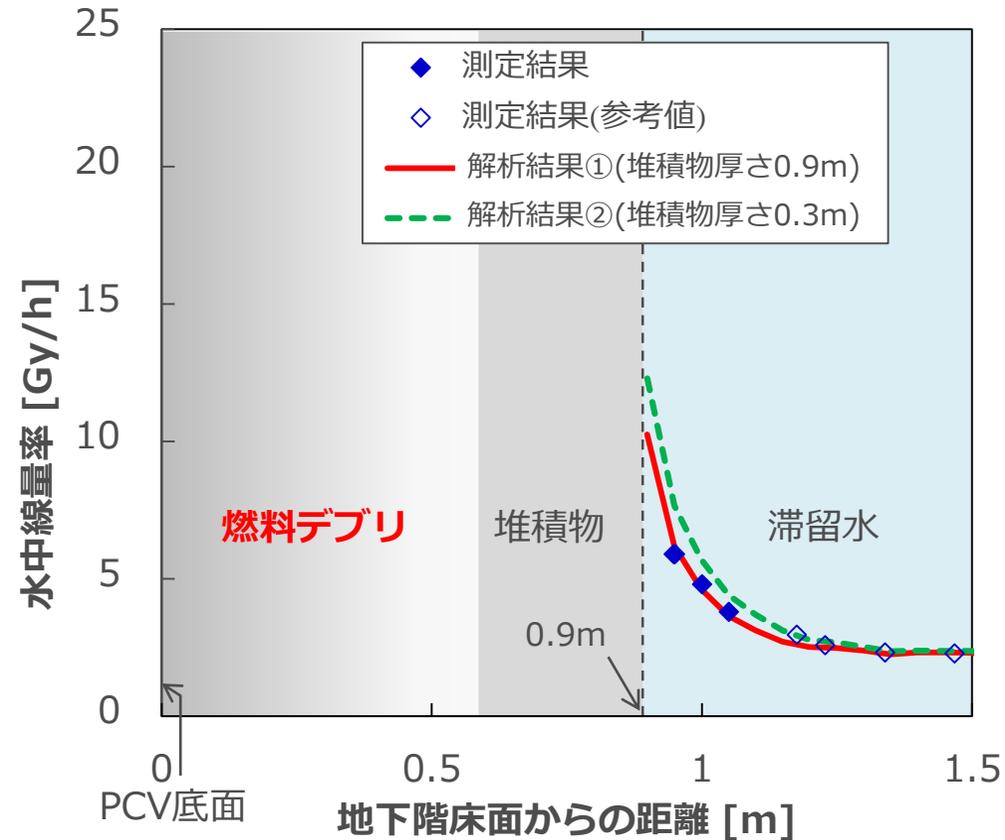
■ D1②ポイント

解析条件 (堆積物表面高さ0.9m)

- ① 堆積物厚さ : 0.9m
- ② 堆積物厚さ : 0.3m

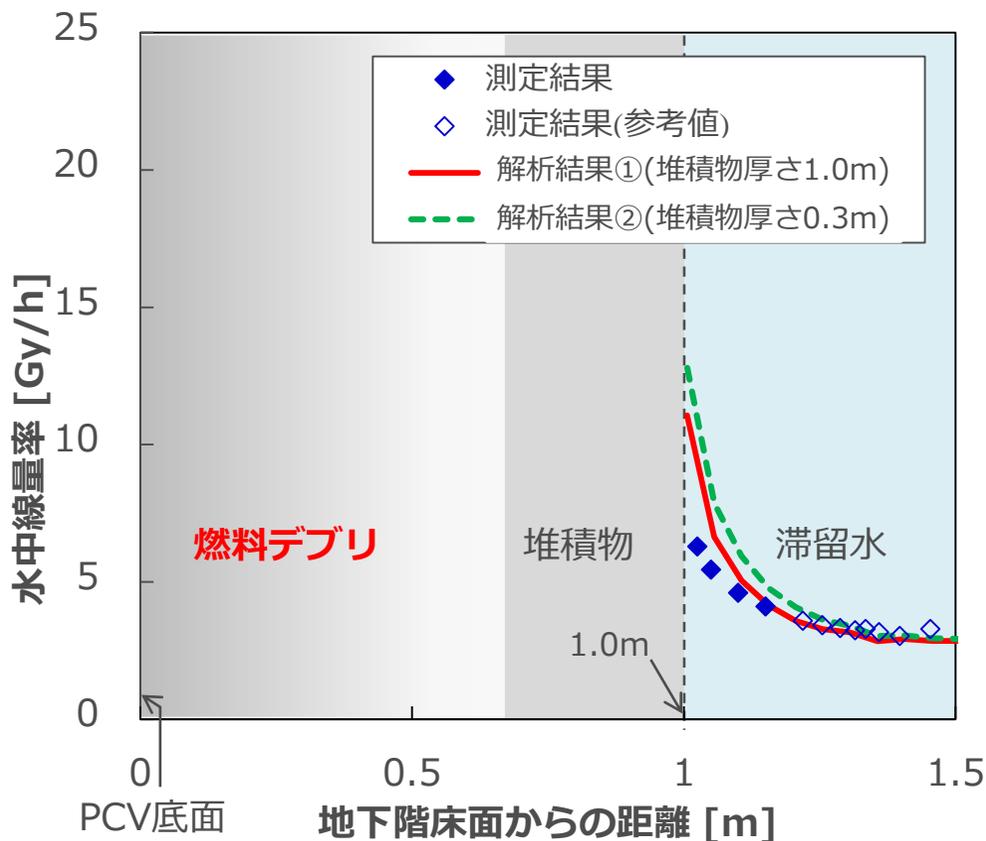
■ D2①ポイント

解析条件 (堆積物表面高さ1.0m)

- ① 堆積物厚さ : 1.0m
- ② 堆積物厚さ : 0.3m

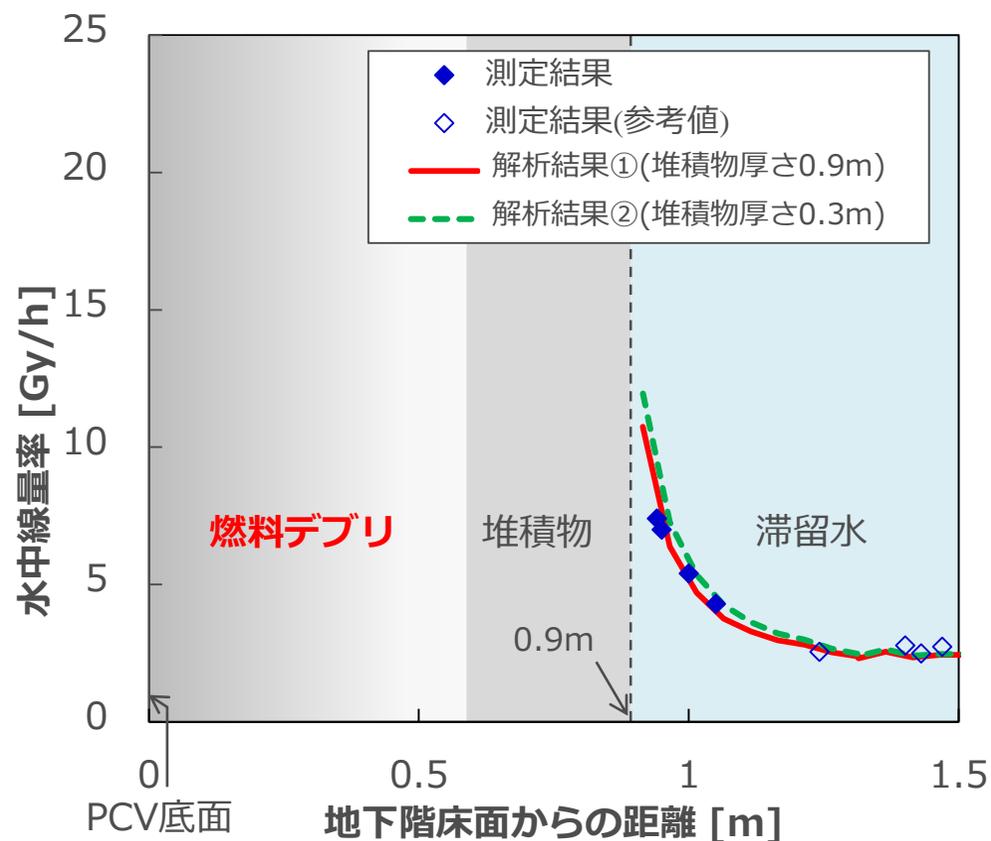
■ D2②ポイント

解析条件 (堆積物表面高さ0.9m)

- ① 堆積物厚さ : 0.9m
- ② 堆積物厚さ : 0.3m
