2号機原子炉格納容器内部調査について

2017年2月23日

東京電力ホールディングス株式会社

2. 原子炉格納容器(PCV)内部調査の概要について

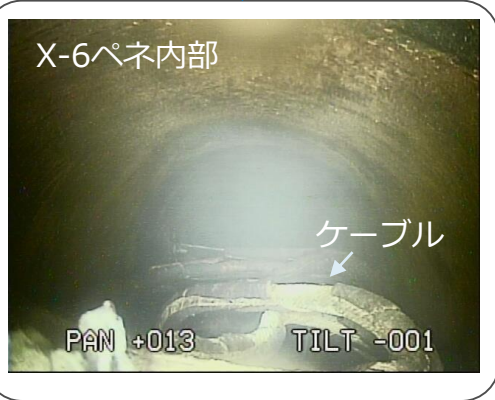
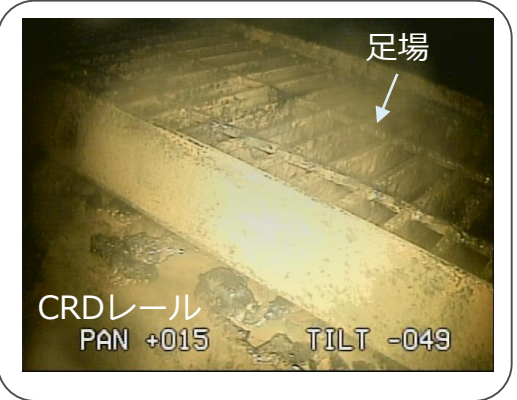
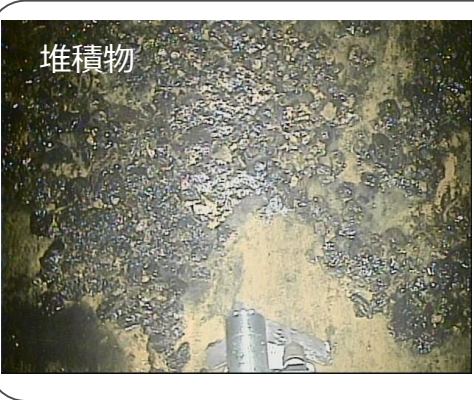
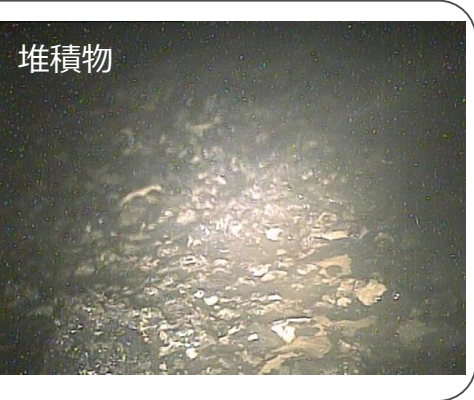
4-1. 調査結果 (X-6ペネ～CRDレール)

- X-6ペネ内に想定通りCRD交換機のケーブルがあることを確認
- ケーブル被覆 (クロロプレンゴム) が消失していることから熱分解温度を考慮すると300℃を超えたと想定される

- CRDレール上の堆積物は、黒いペースト状のものと、薄い破片状の物体や小石状の物体が混ざり合っていることを確認
- 確認できた範囲で、CRDレール上部の堆積物は柔らかいが、下部の堆積物は固着している

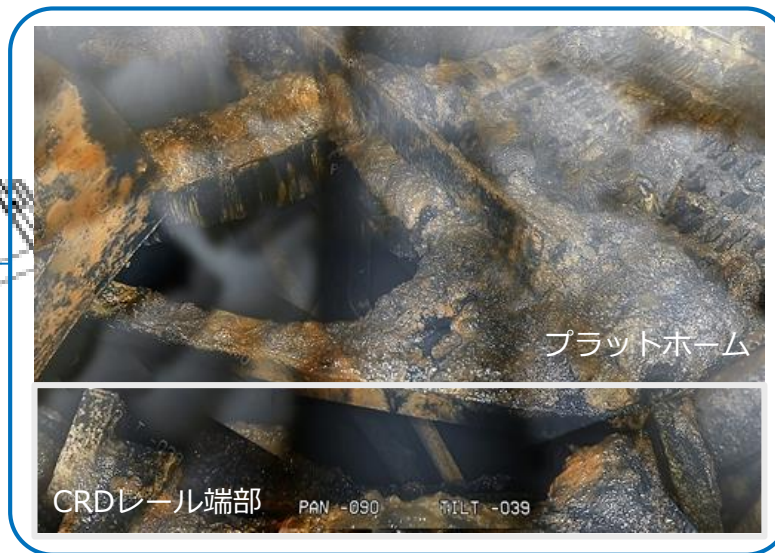
下図と同一部位

- ・ CRDレーンとプラットホームの間に想定通り隙間（約150～40mm）を確認
- ・ プラットホーム内にも堆積物を確認

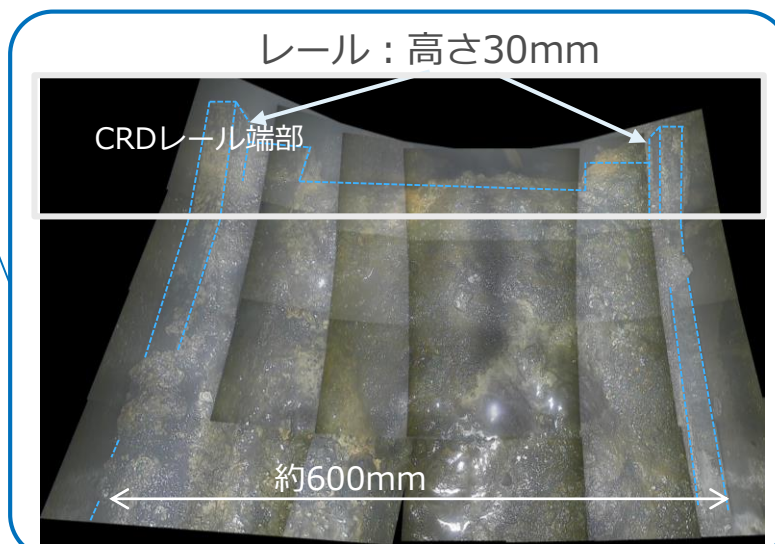
上図と同一部位

- ・ CRDレーン端部全面に堆積物を確認
- ・ 堆積物の一部はCRDレーンの縁を乗り越えていることを確認

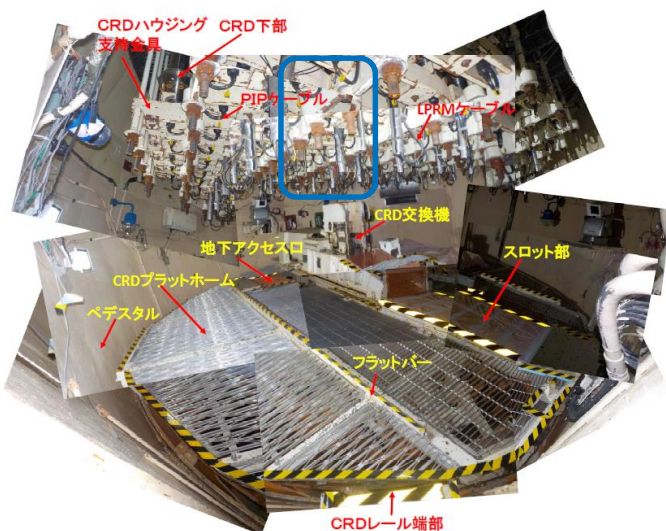
4-3. 調査結果（ペDESTAL内部 CRDハウジング近傍）

- ・ペDESTAL入口近傍のCRDハウジングサポートには大規模な損傷は見られない

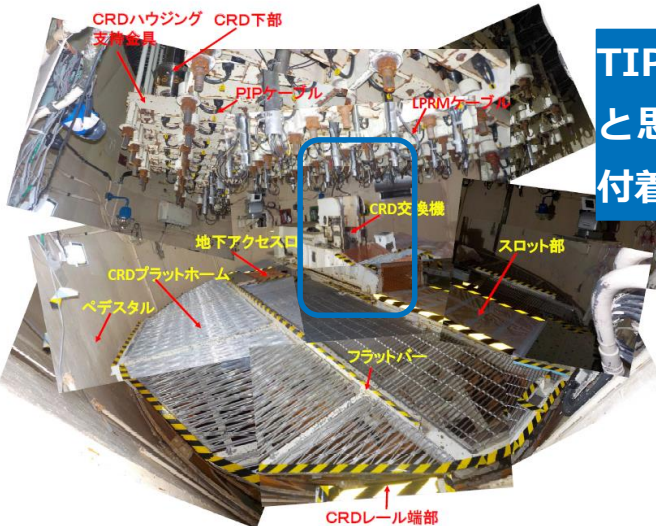
4-4. 調査結果 (ペDESTAL内部 CRD交換機近傍)

TIP案内管サポート
と思われる構造物に
付着した堆積物

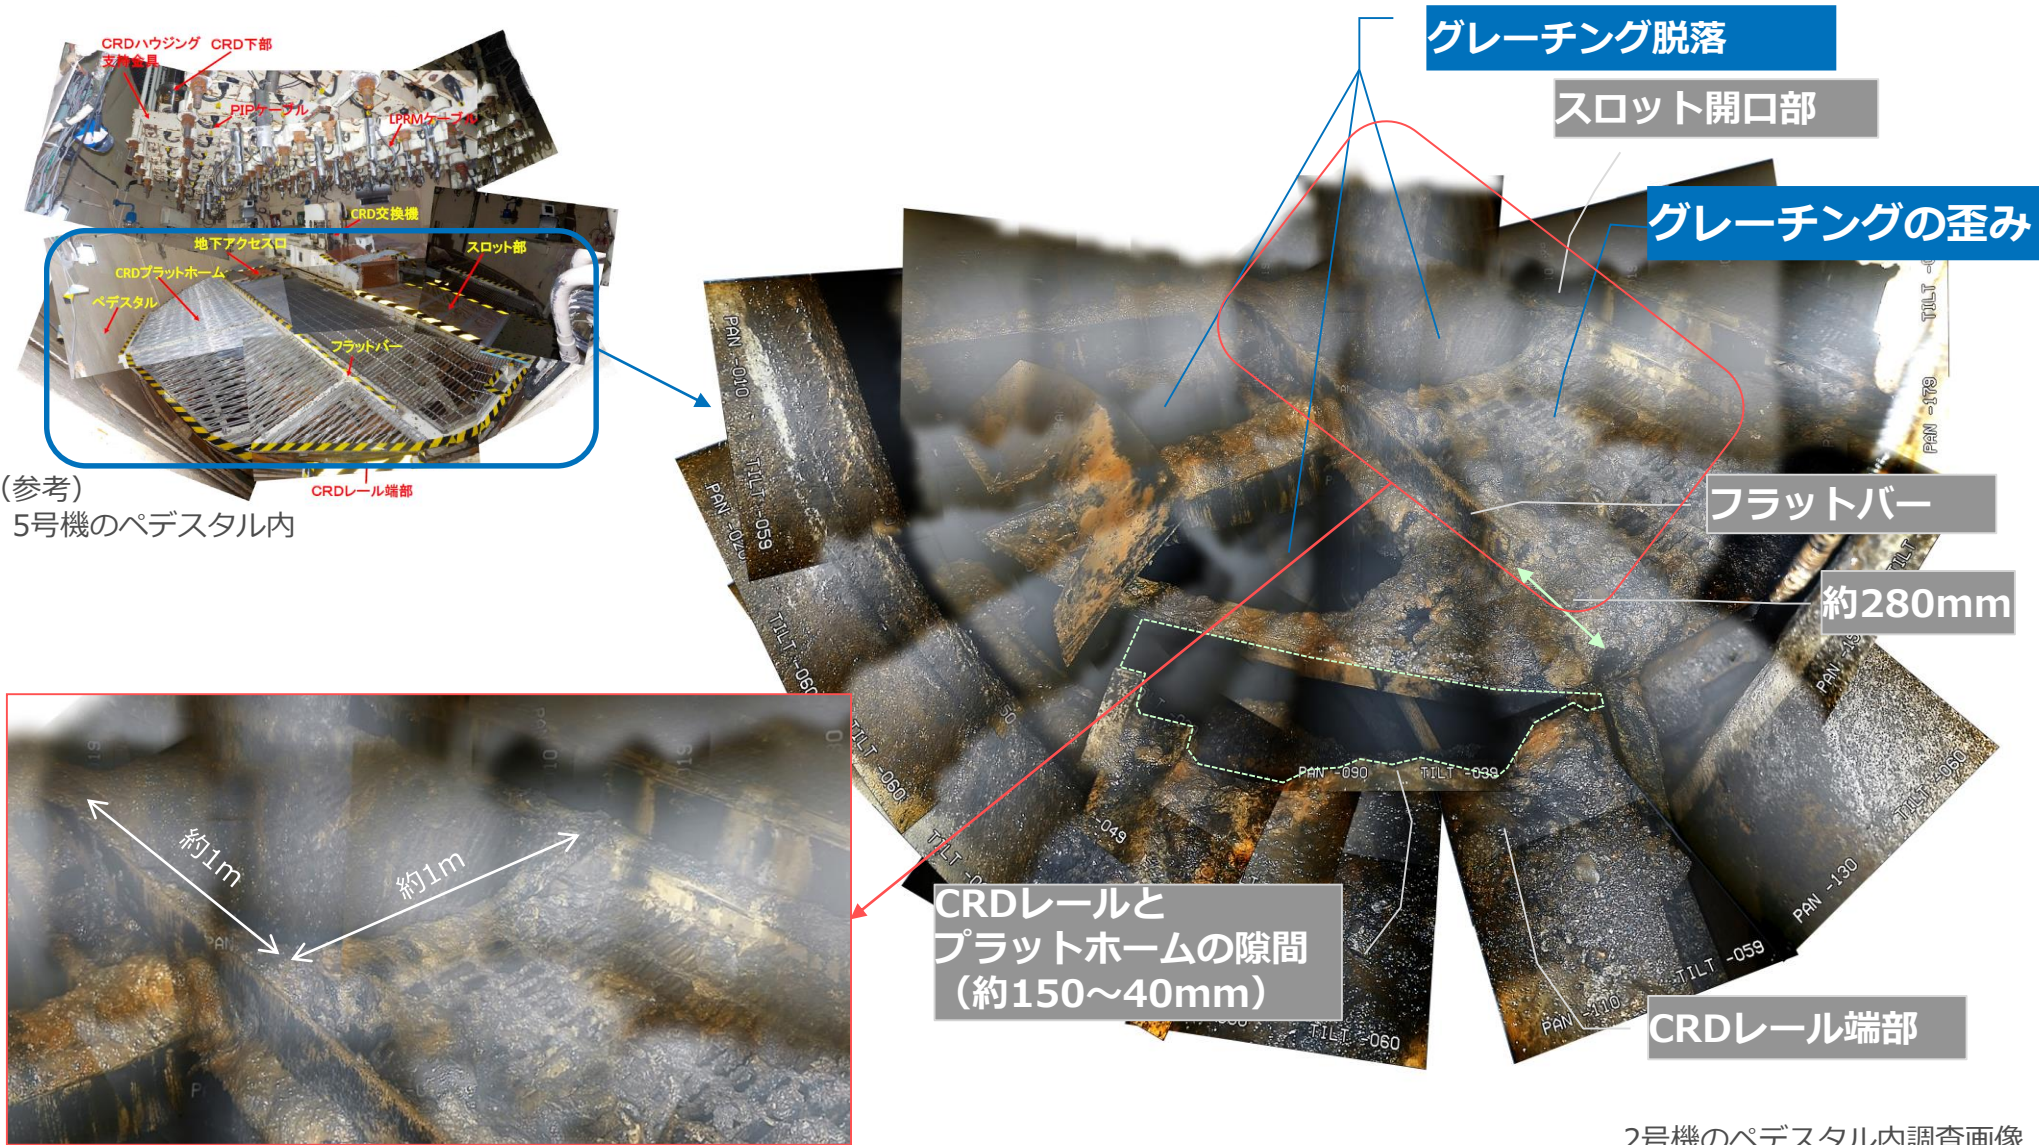
2号機のペデスタル内調査画像

CRDレール (堆積物あり)

グレーチングが
脱落している範囲

グレーチングの状況が
不明な範囲

グレーチングが
存在している範囲
(堆積物あり)

- ・ペDESTAL内のグレーチングは、外れて脱落しているものや、マス目が不規則に見えるほどの変形をしているものが確認され、堆積物も多く見られた
- ・ペDESTAL入口近傍のCRDハウジングサポートには大規模な損傷は見られない
- ・CRD交換機及び周辺のTIP案内管サポートに付着物らしきものを確認

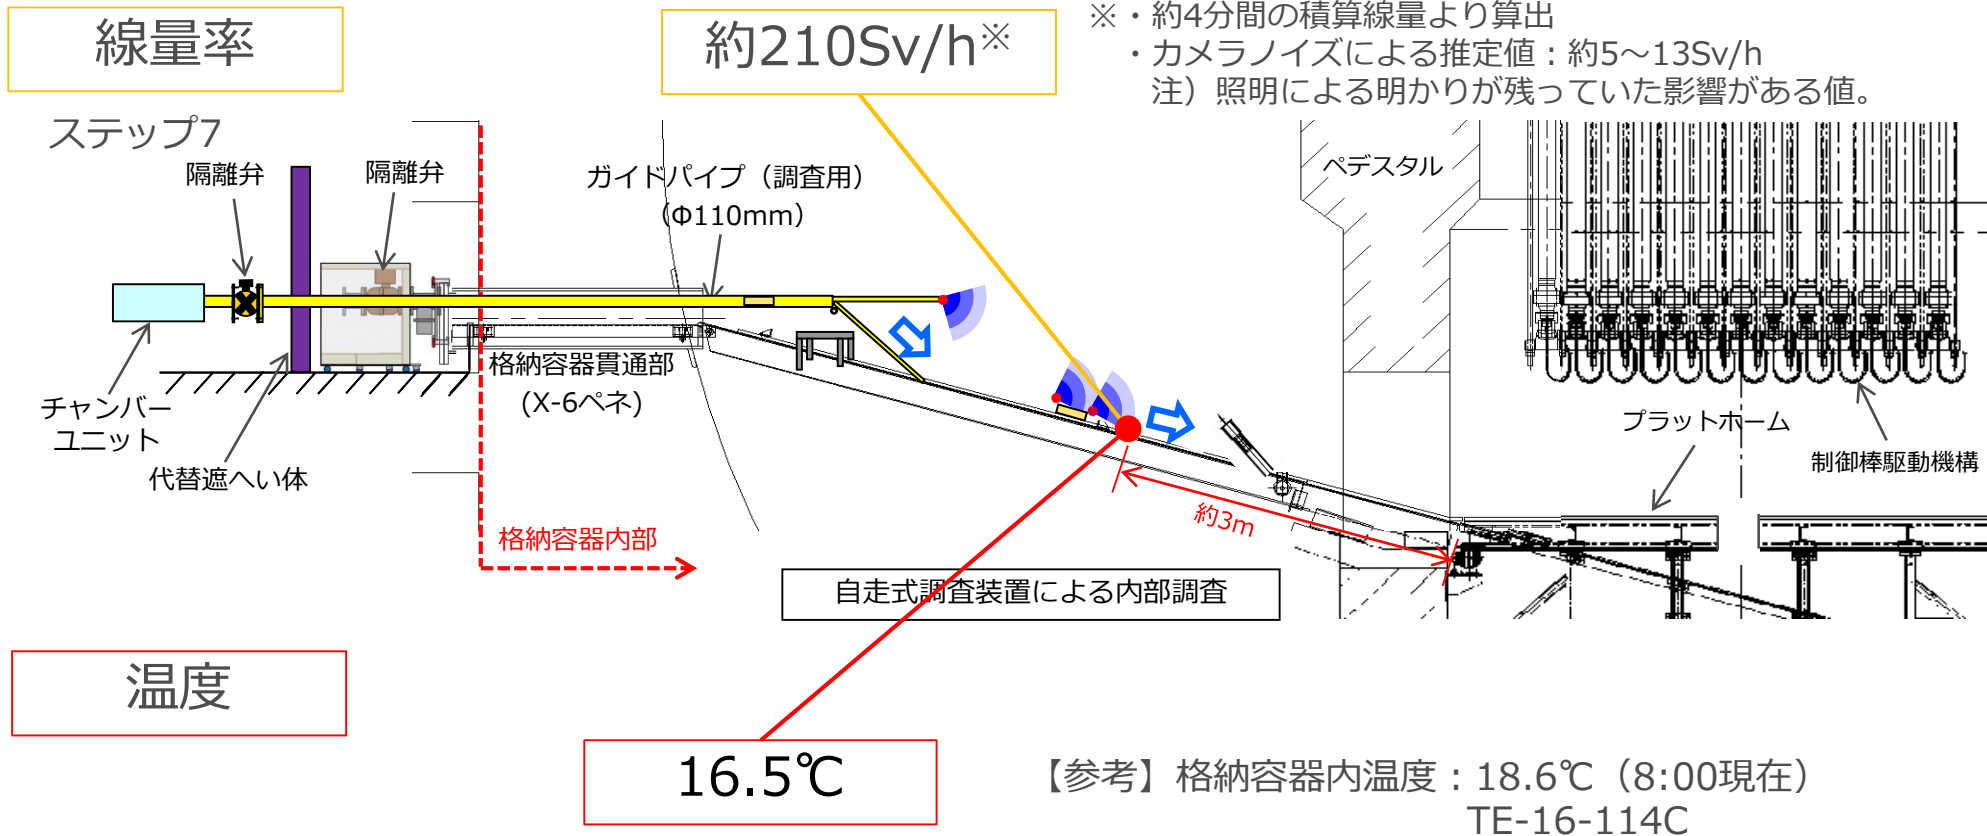
4-6. 調査結果（温度・線量）

積算線量計を用いて線量測定を行った結果、100Sv/hを超える値が確認されたが、格納容器や原子炉建屋による遮蔽により放射線は低減されており、敷地外への影響はないことを確認

測定された16.5℃という値は、原子炉格納容器内温度の指示値(約18℃)とほぼ同じであり、原子炉の冷却状態に異常がないことが再確認できたと考えている
