2号機原子炉格納容器内部調査について ～画像解析による追加報告～

2017年3月30日

1. 2号機原子炉格納容器(PCV)の状況について

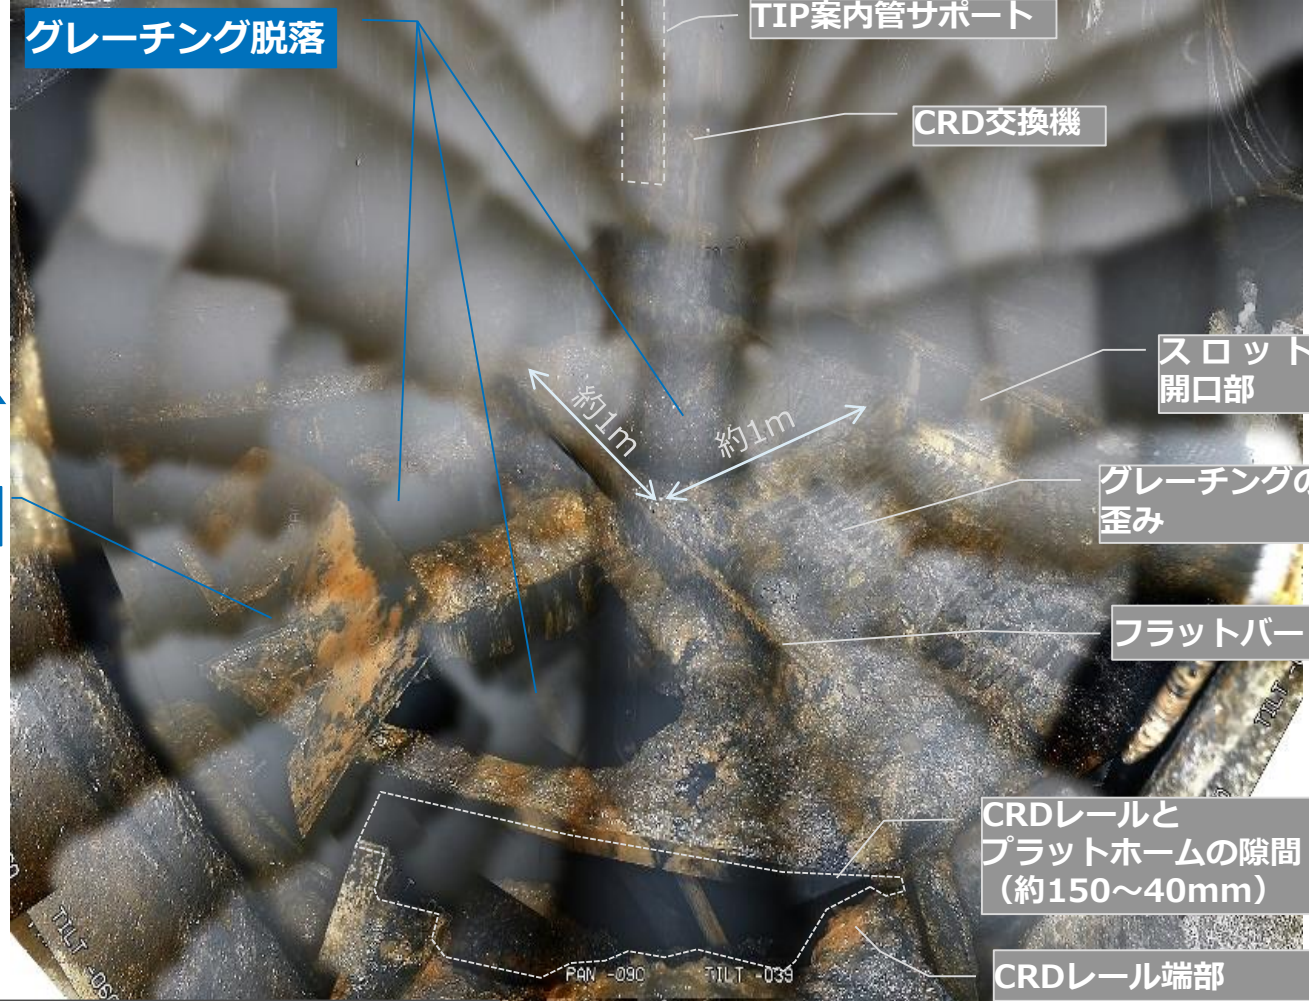
CRDレールからベDESTAL内全体を見渡した画像
鮮明化処理により、カメラから離れた位置まで視認可能

- ・スロット開口部より左側にてグレーチングが脱落
- ・グレーチング下部から湯気が上がっている
- ・脱落していないグレーチングには、堆積物の付着及びグレーチングの歪みを確認

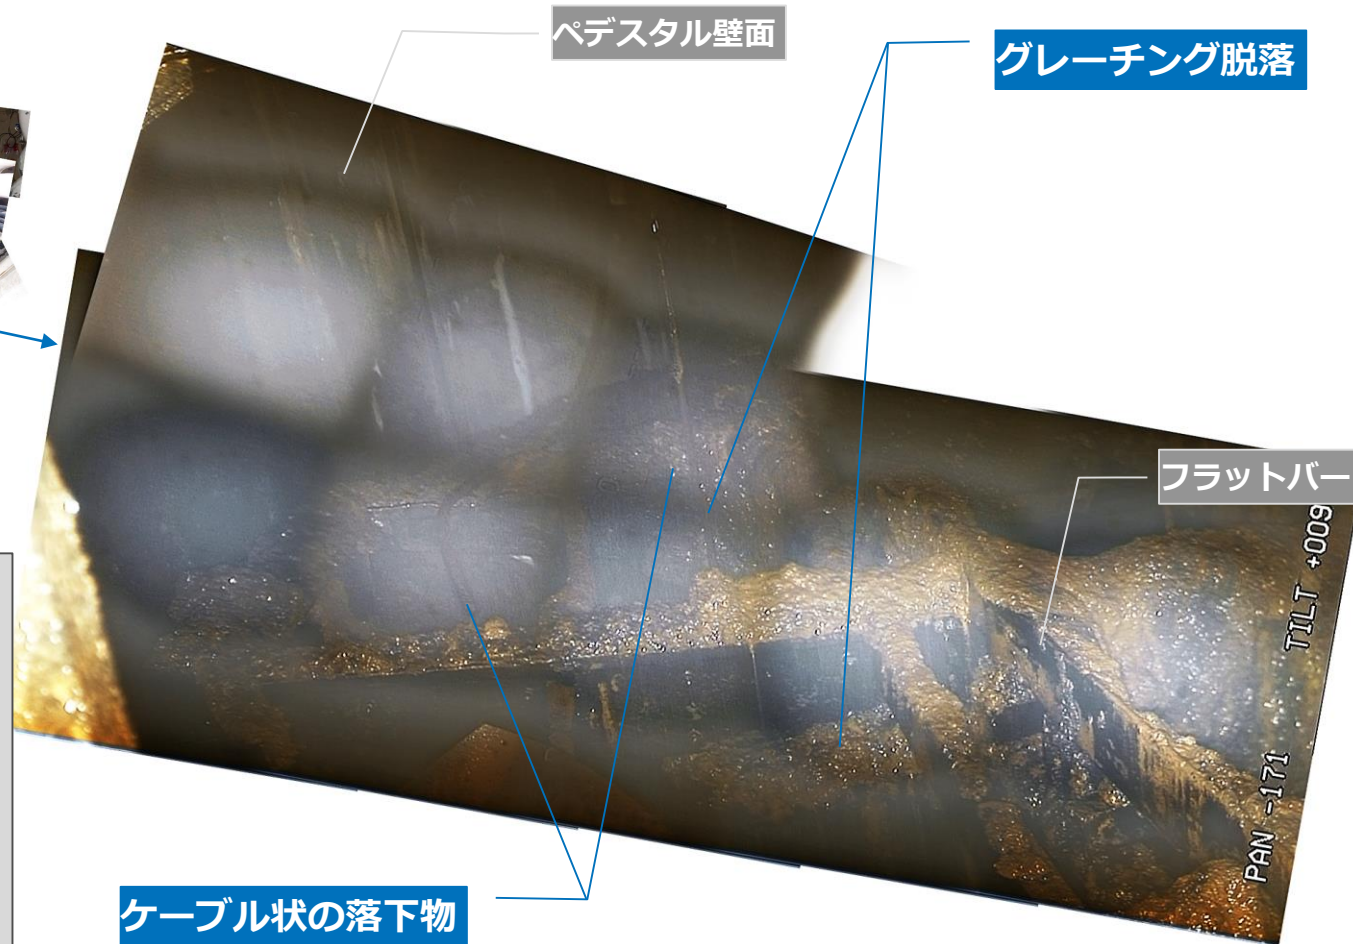
ベDESTAL内左奥のプラットフォーム上を鮮明化したことにより、左奥のベDESTAL内壁まで視認可能

- ・スロット開口部より左側のグレーチングについて、従来確認されていた範囲より1つ奥側のグレーチングも脱落していることを確認
- ・新たに確認されたグレーチング脱落の範囲には、ケーブル状の落下物があることを確認

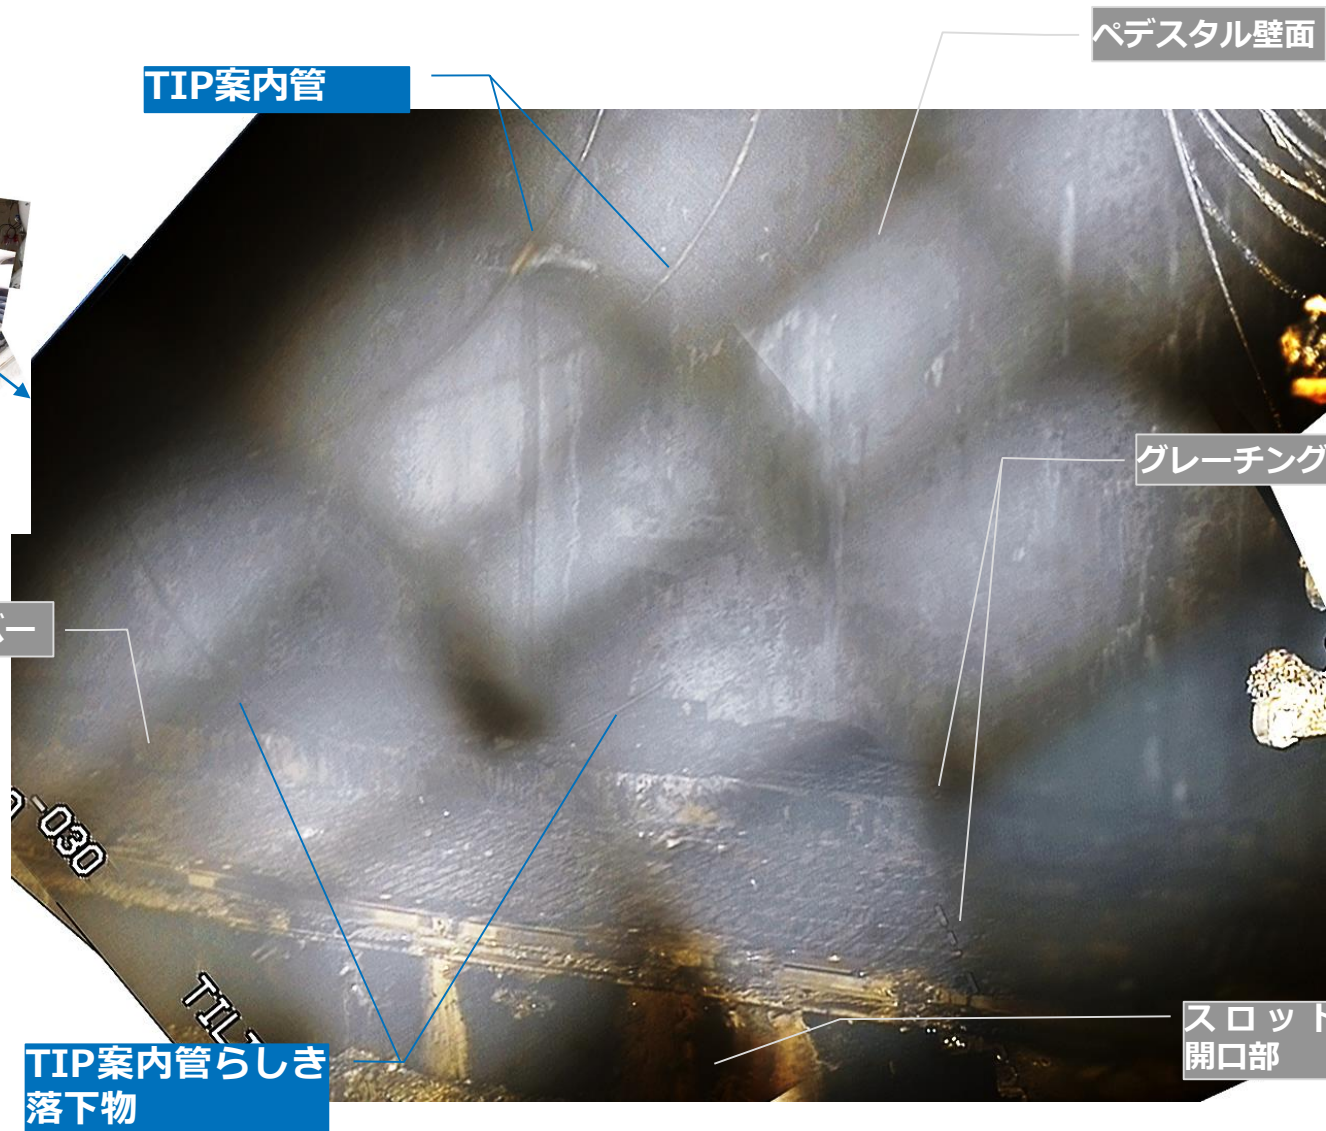
ペDESTAL内右奥のプラットフォーム上を鮮明化したことにより、右奥のペDESTAL内壁面まで視認可能。

- ・スロット開口部より右側のグレーチングは脱落していないことを確認
- ・グレーチング上にはTIP案内管らしき落下物を確認

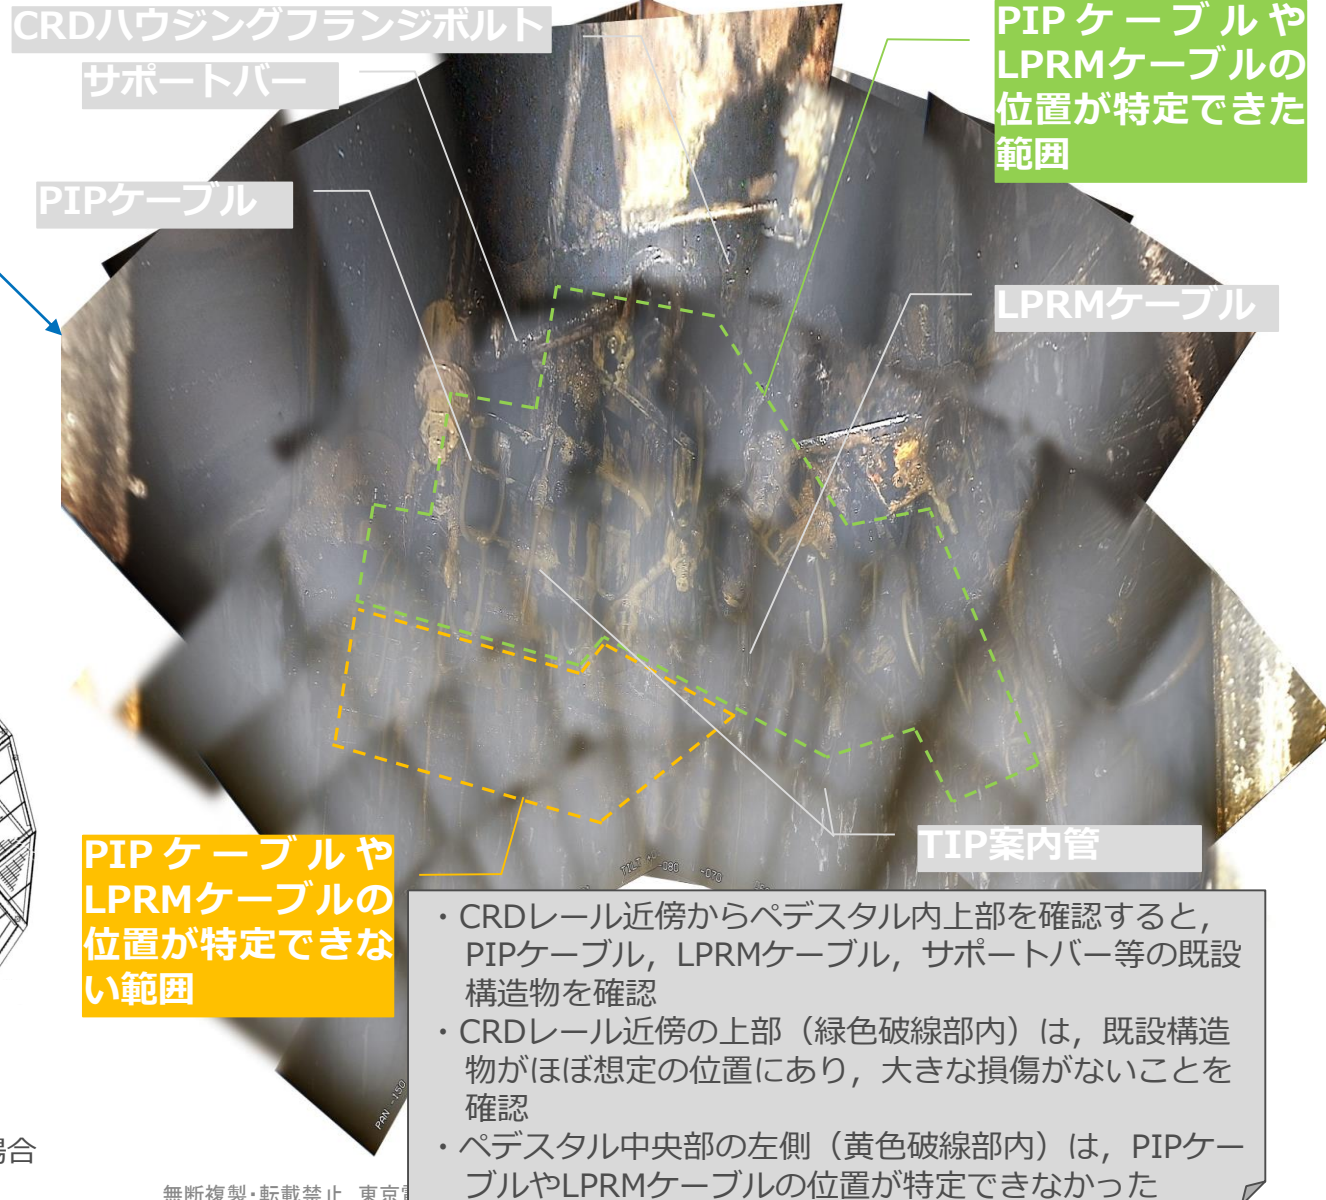
- ・ CRDレール近傍からベDESTAL内上部を確認すると、PIPケーブル、LPRMケーブル、サポートバー等の既設構造物を確認
- ・ CRDレール近傍の上部 (緑色破線部内) は、既設構造物がほぼ想定の位置にあり、大きな損傷がないことを確認
- ・ ベDESTAL中央部の左側 (黄色破線部内) は、PIPケーブルやLPRMケーブルの位置が特定できなかった

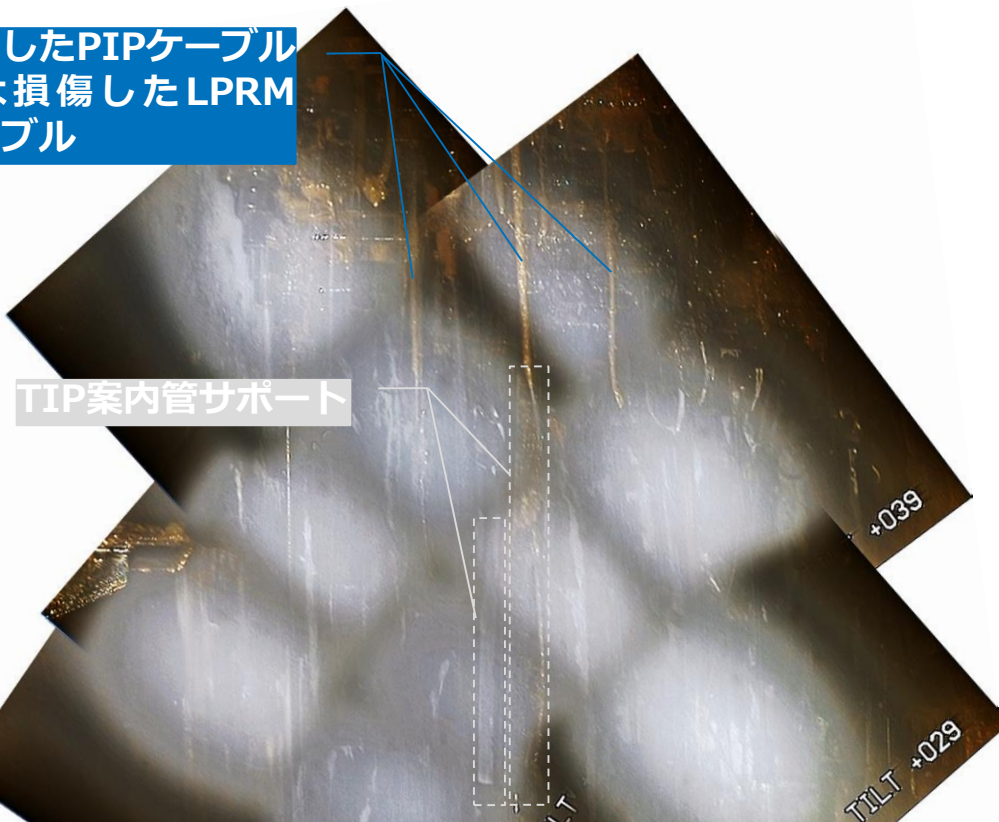
損傷したPIPケーブル
又は損傷したLPRM
ケーブル

ペDESTAL内左上部を鮮明化処理したことにより、CRDレールから離れた位置のTIP案内管サポートを確認

- ・ 画像処理によって、ペDESTAL内左側のTIP案内管サポートを確認
- ・ 確認できたサポートの上部付近については、PIPケーブルやLPRMケーブルの損傷を確認

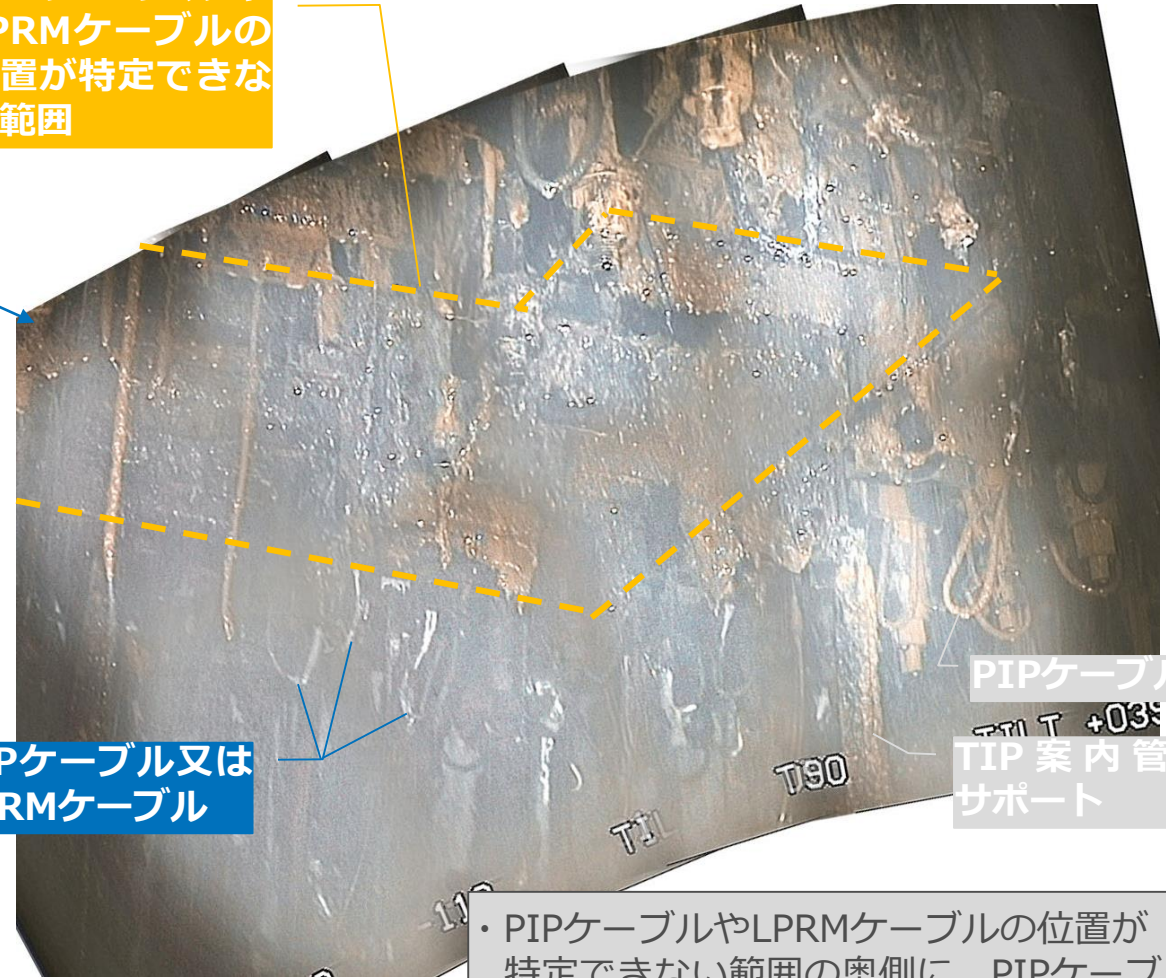
PIPケーブルやLPRMケーブルの位置が特定できない範囲

PIPケーブル又はLPRMケーブル

PIPケーブルやLPRMケーブルの位置が特定できない範囲の奥側に、PIPケーブル又はLPRMケーブルを確認

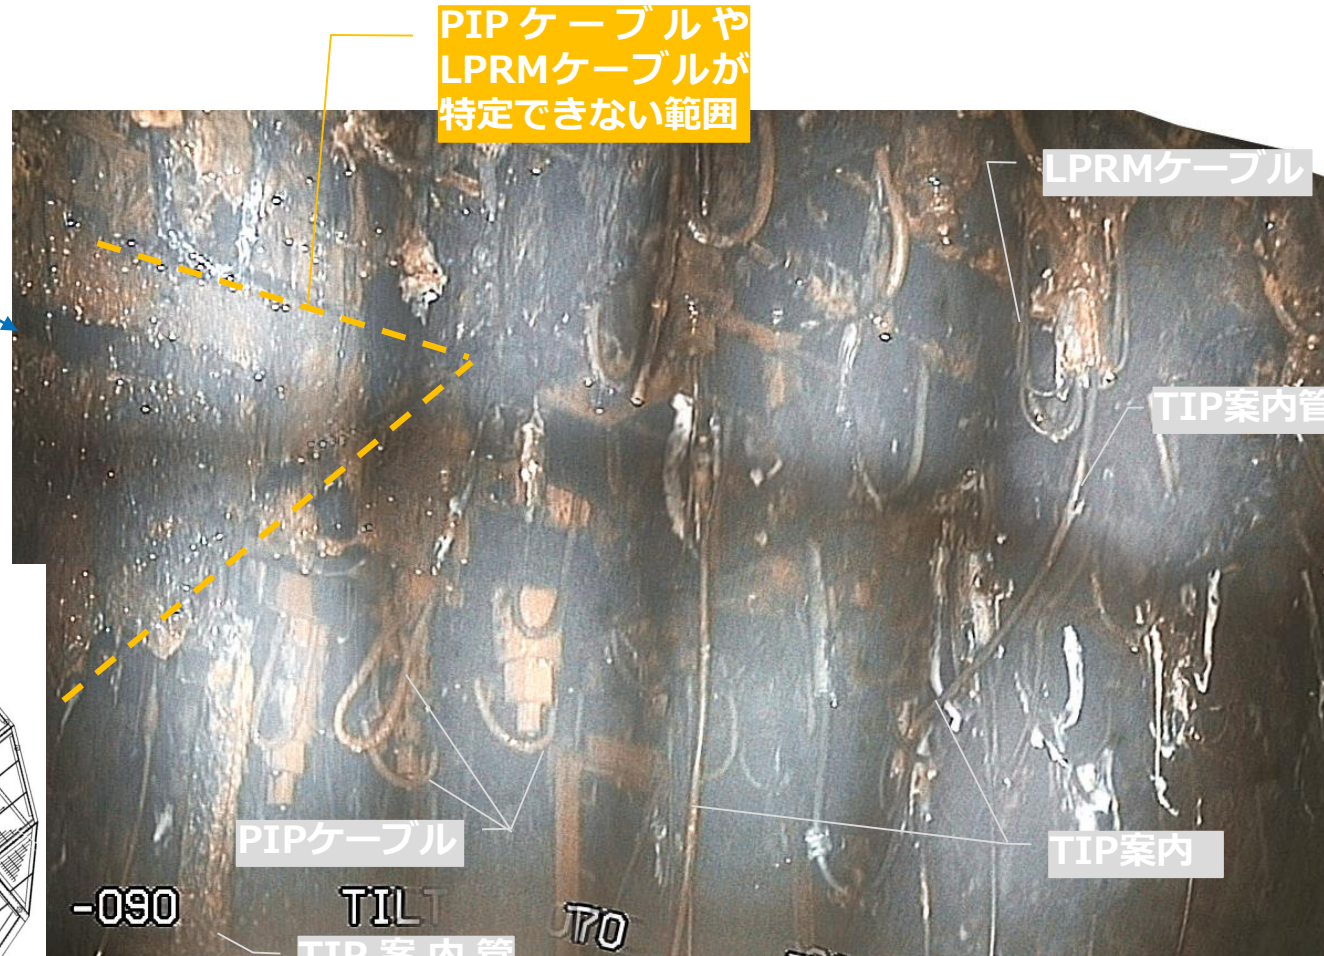
・右上部は、左側と比較して、PIPケーブル及びLPRMケーブルを多数確認

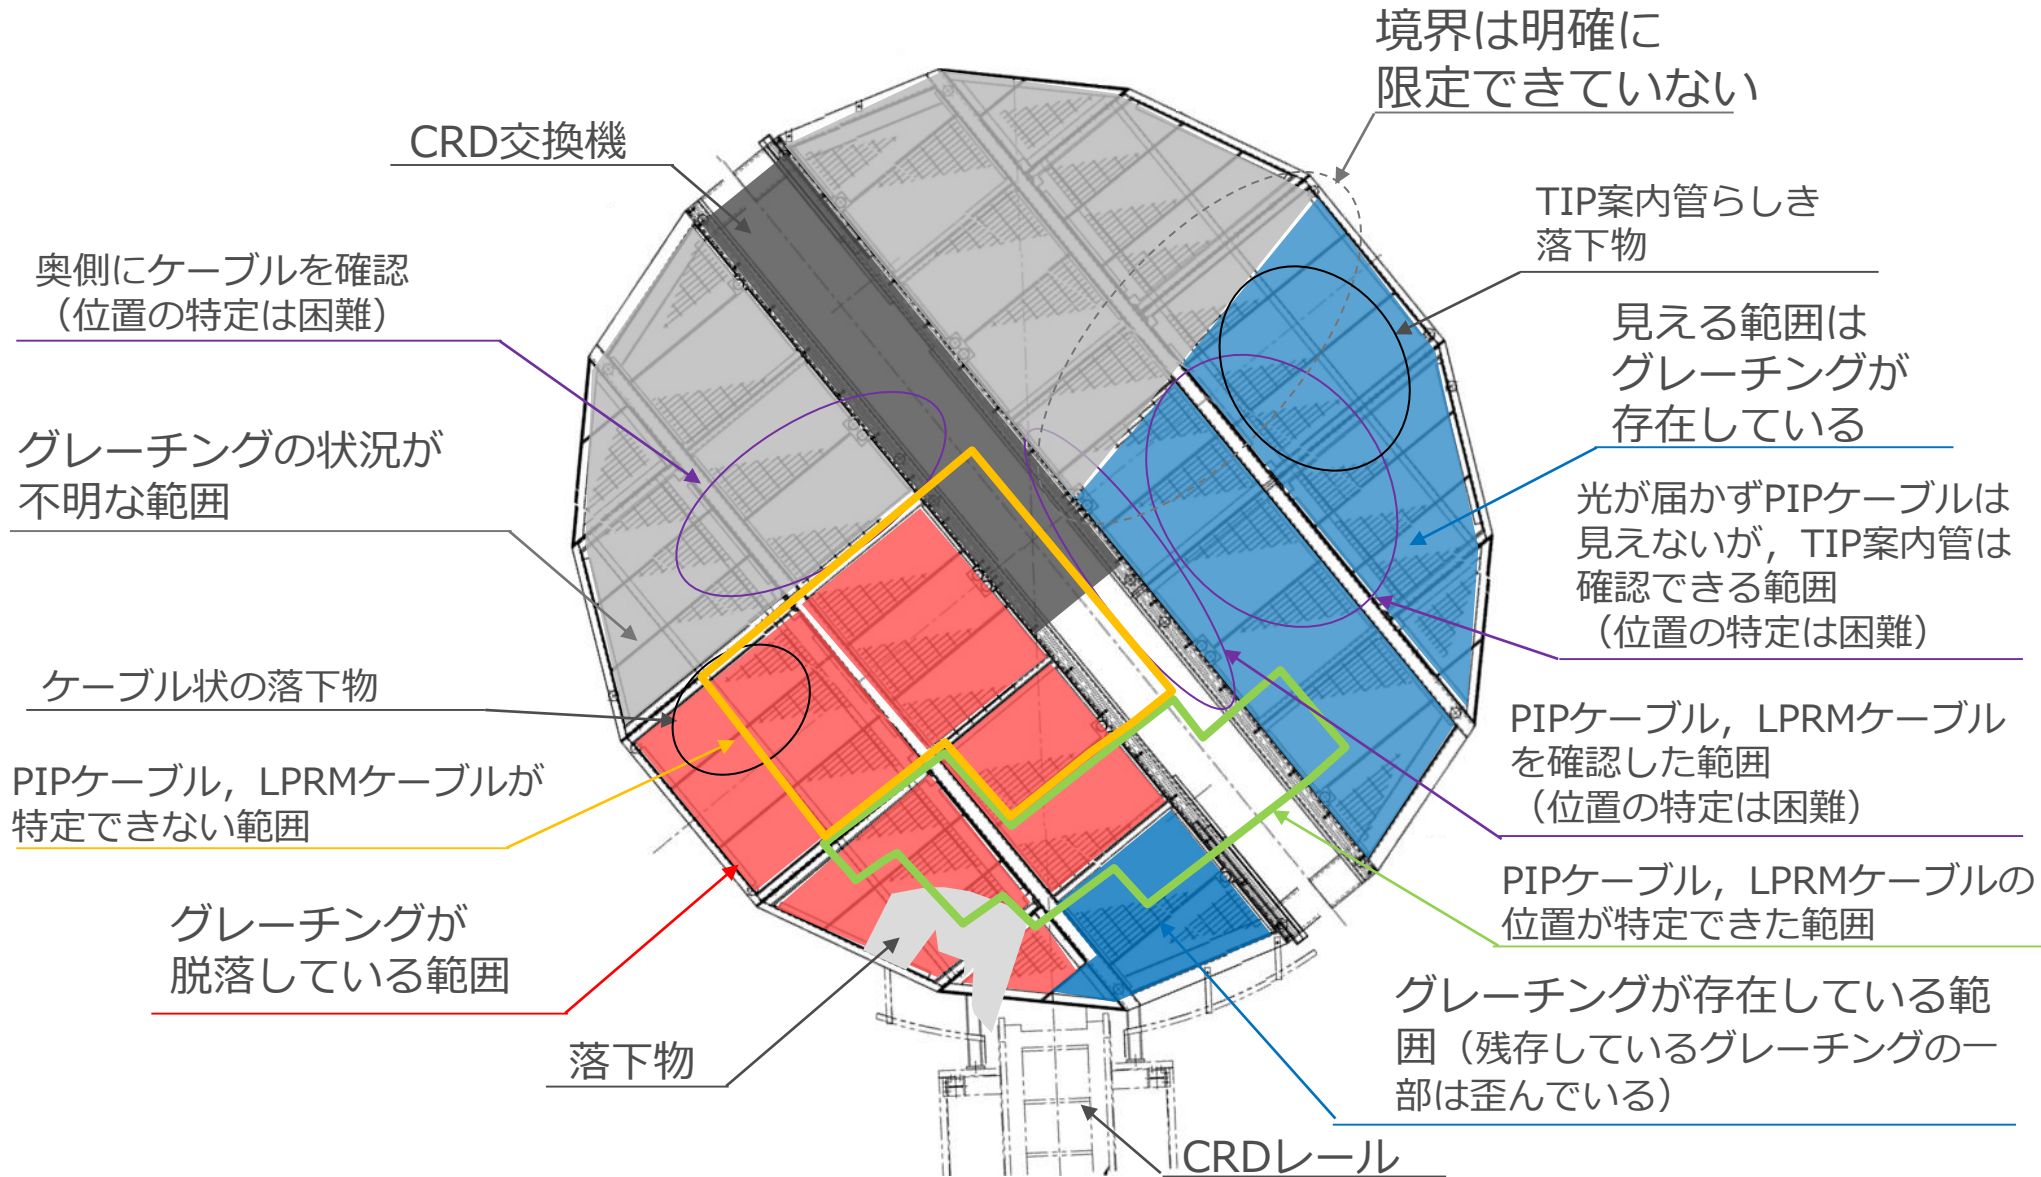
奥側にケーブルを確認
(位置の特定は困難)

LPRMのケーブルが損傷している

SRNMは確認できず

画像処理の結果より、グレーチング脱落の範囲及びCRDハウジングにあるPIPケーブル等の損傷状態が明確化できた

- スロット開口部より左側のグレーチングについて、従来確認されていた範囲より1つ奥側のグレーチングも脱落していることを確認
- 新たに確認されたグレーチング脱落の範囲には、ケーブル状の落下物があることを確認
- スロット開口部より右側のグレーチングは脱落していないことを確認
- グレーチング上にはTIP案内管らしき落下物を確認

- CRDレール近傍の上部、既設構造物がほぼ想定的位置にあり、大きな損傷がないことを確認
- ペDESTAL中央部の左側は、PIPケーブルやLPRMケーブルが特定できなかった。
