福島第一原子力発電所 3号機原子炉格納容器 (PCV) 内部調査の実施結果について

2015年10月29日
東京電力株式会社

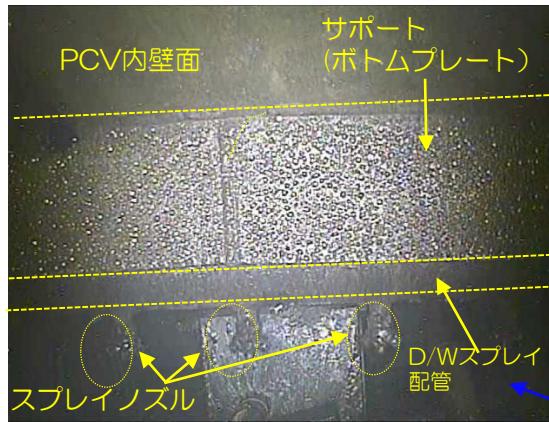
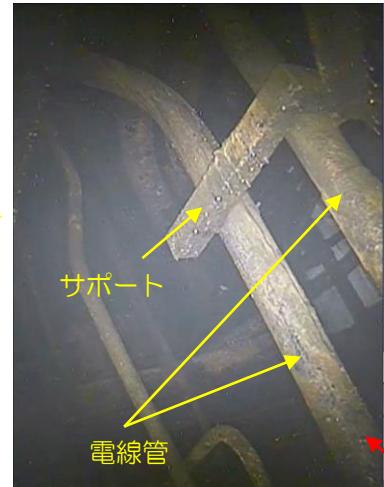
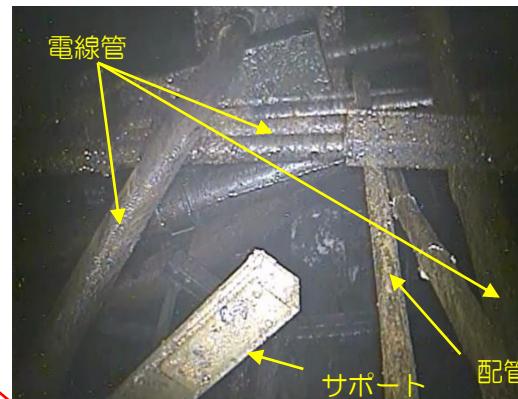
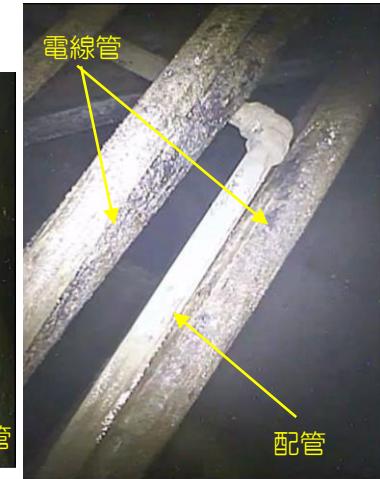
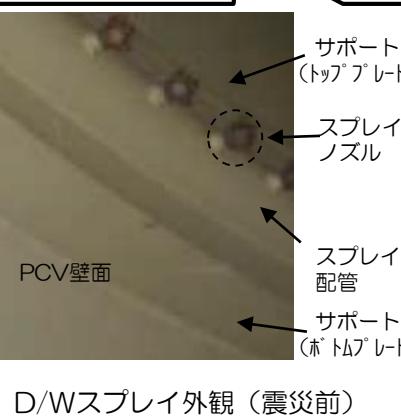
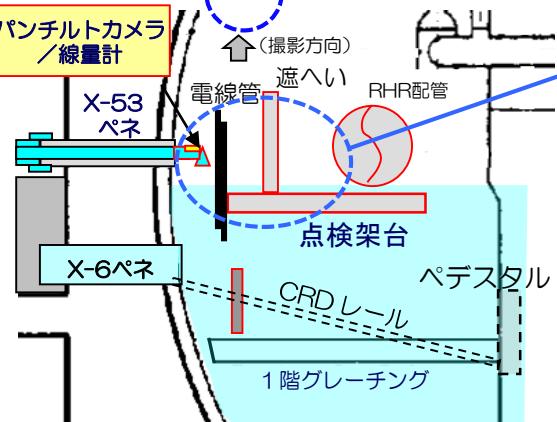
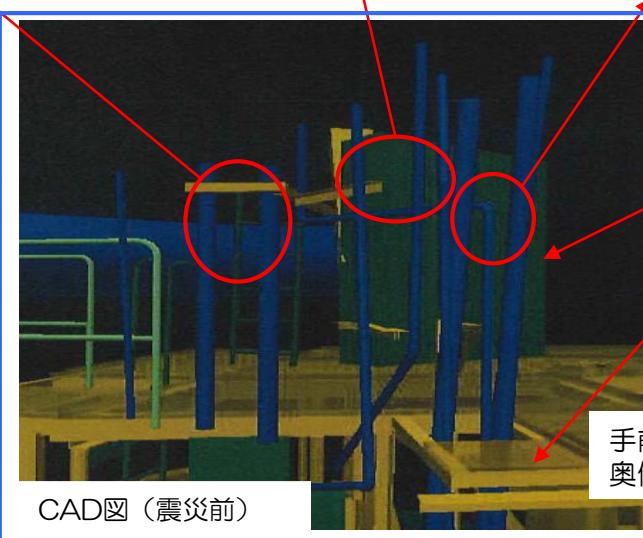
上部方向の映像

■ PCV内の構造物（RHR配管、D/W※スプレイ配管、PCV内照明、電線管など）、PCV壁面に、確認した範囲では損傷は確認されなかった。

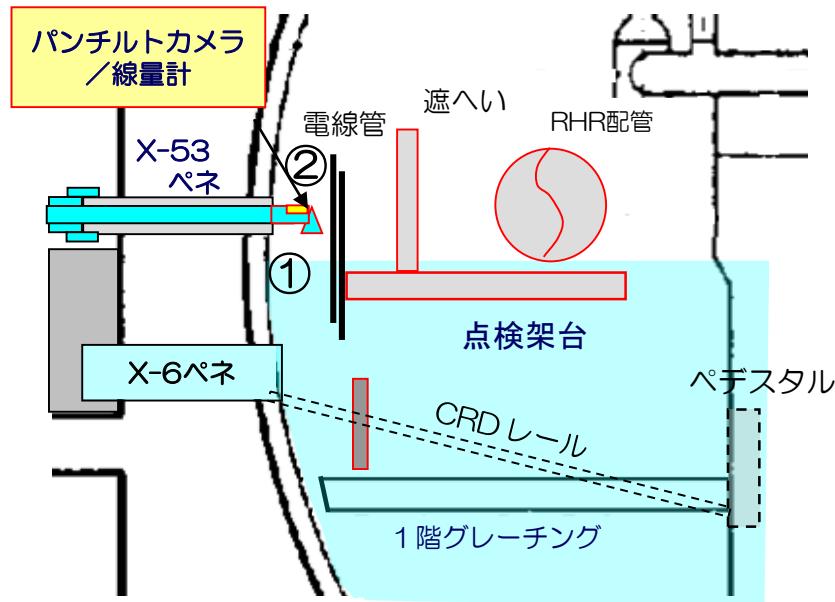
■ PCV内気相部の線量は、**最大で約1Sv/h**であることを確認した。

No.	測定場所	線量測定値
①	PCV壁面近傍	約1 Sv/h
②	X-53ペネ出口から 約550mm	約0.75 Sv/h

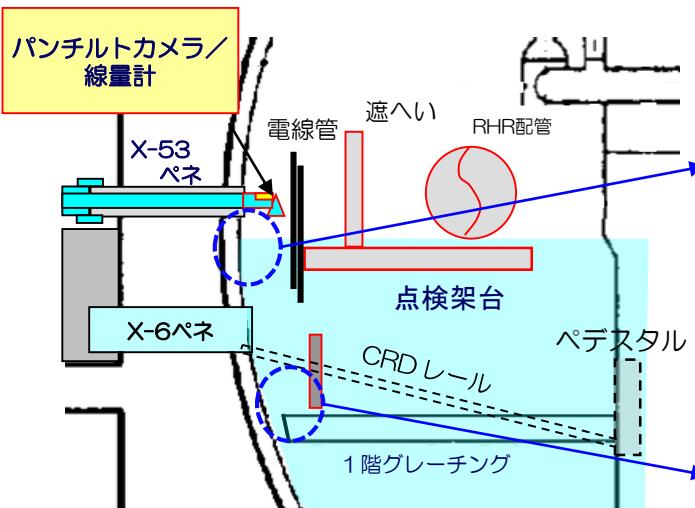
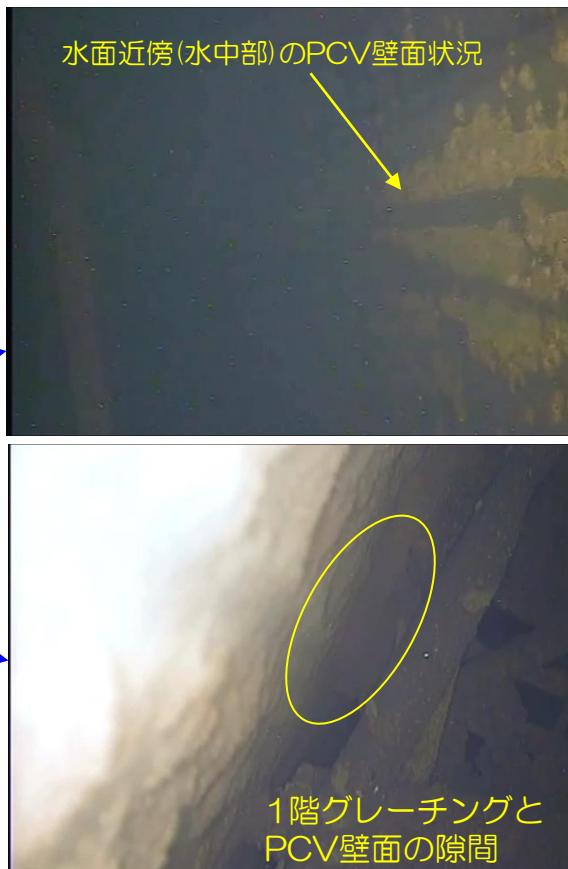
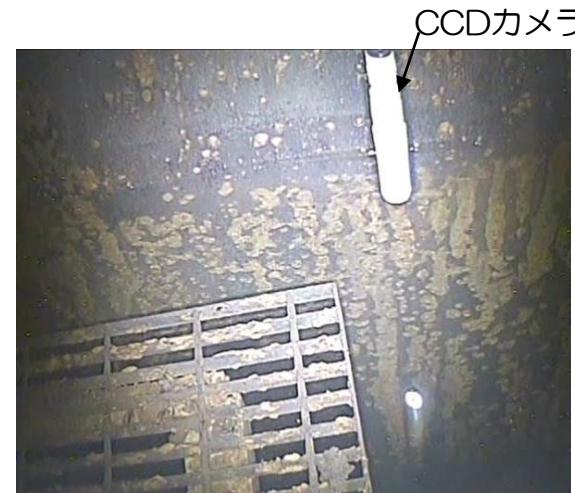
PCV内の水中壁面の映像

1階グレーチングとPCV壁面の間が狭く堆積物があり、CCDカメラが底部へ到達できず、X-53ペネから1階グレーチングまでの調査を実施。

■ PCV壁面に、確認した範囲では**損傷は確認されなかった**。

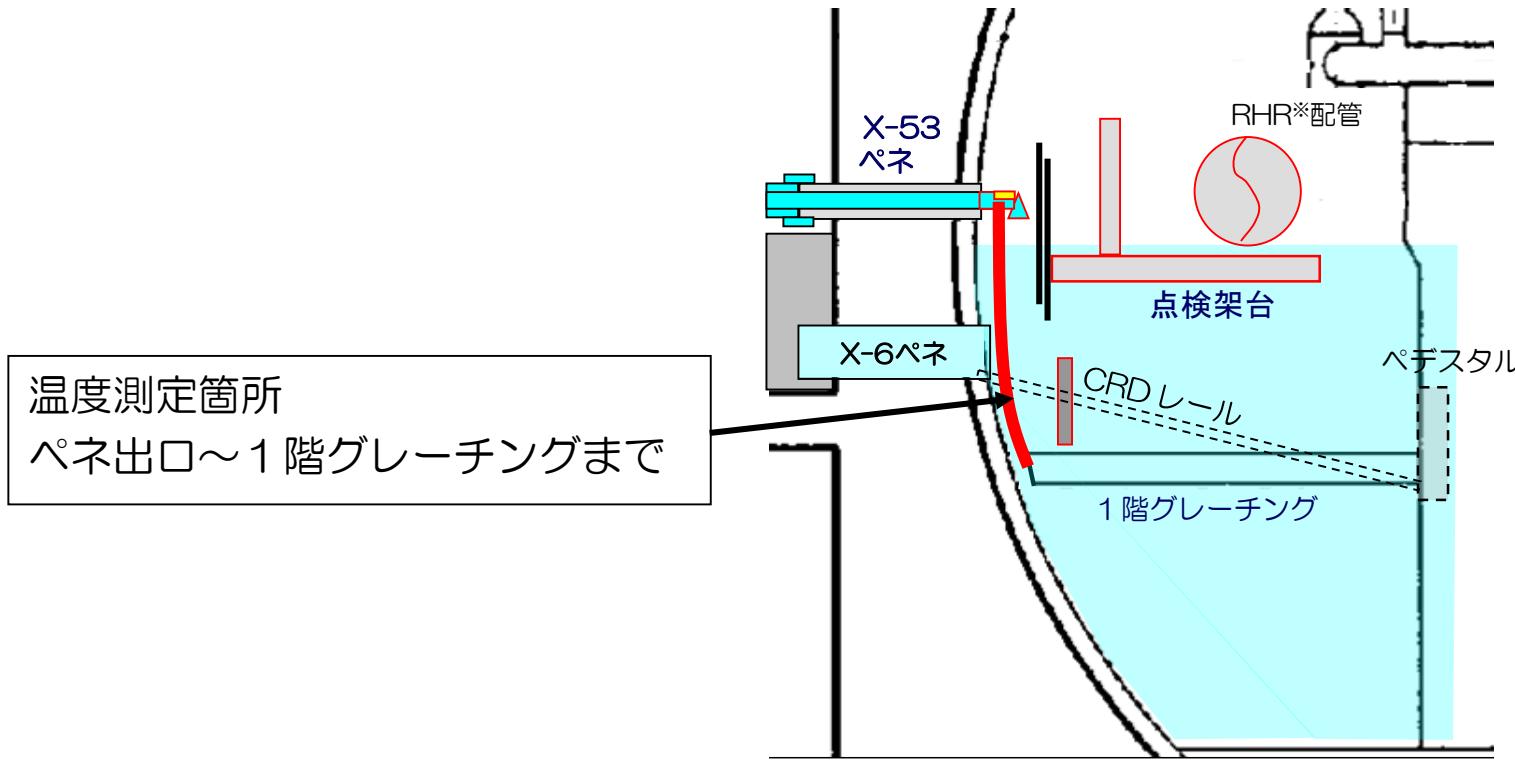
- PCV内の水位は、OP：約11800であり、推定値※と概ね一致していた。
※推定値：圧力換算値 OP：約11970mm (10月20日 5:00)
- PCV内部の温度は、気相部で約26~27°C、水中で約33~35°Cであった。

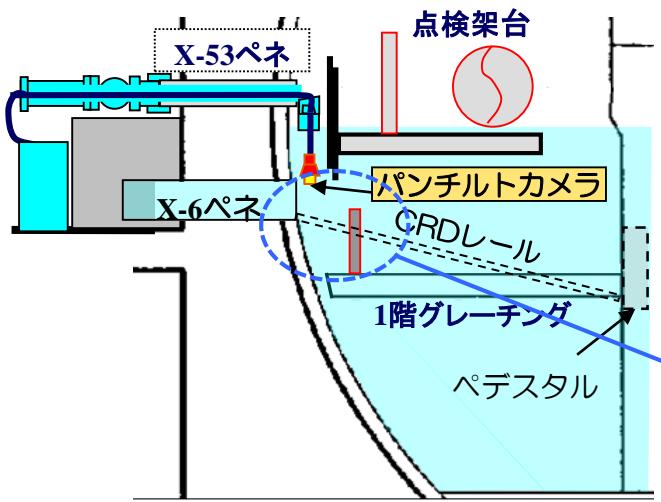
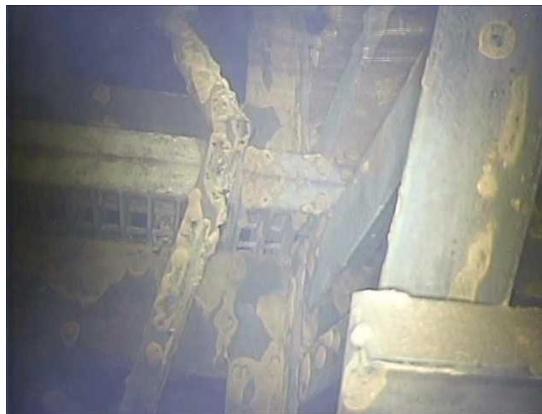
点検架台の支持構造物

- 水中のPCV内の構造物（電線管、支持構造物、X-6ペネ、CRDレール）に、確認した範囲では損傷は確認されなかった。
- CRDレール、1階グレーチング上に堆積物が確認された。

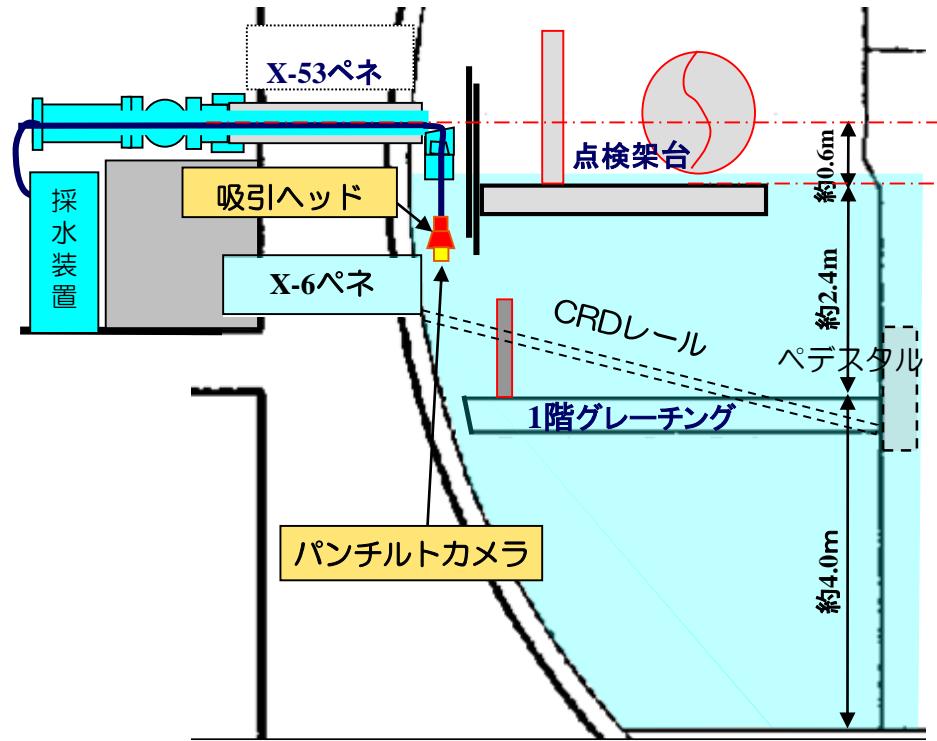
- PCV内滞留水の水面近傍（約0.1m下）と水面から約0.7m下の2箇所で、各800m³の滞留水を採取した。
