## 放射線サーベイ記録

作業件名	放射線測定車状況確認	測定項目	<input type="checkbox"/> $\gamma$ <input checked="" type="checkbox"/> スミア
測定場所	西門守衛所前（モニタリングカー）		<input type="checkbox"/> ダスト <input type="checkbox"/> 核種分析
測定目的	表面汚染密度測定	測定者	
測定計画名称	放射線測定依頼書に基づく測定記録	測定器	F1-PLSC-001
測定日時	2020/4/24 9:00 ~ 13:00

作業件名	放射線測定車状況確認	測定項目	□γ    ■スミア
測定場所	環境管理棟前（モニタリングバス）		□ダスト   □核種分析
測定目的	表面汚染密度測定	測定者	
測定計画名称	放射線測定依頼書に基づく測定記録	測定器	F1-PLSC-001
測定日時	2020/4/24    9:00    ~    13:00

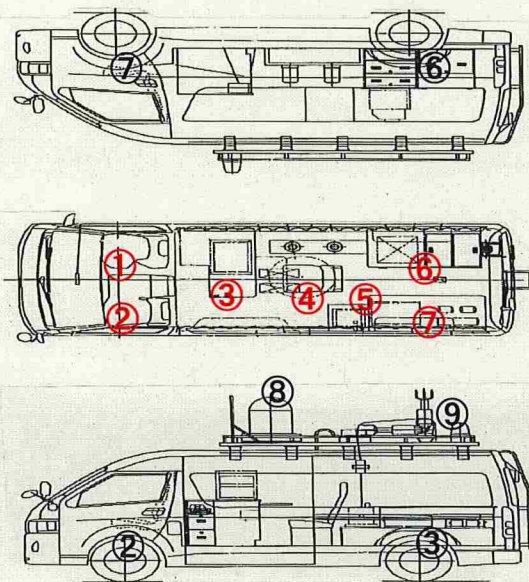
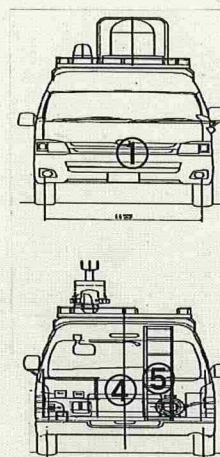
## ●スミア採取箇所

【車外】表面汚染密度（間接法）			
採取地点	測定値※1 【cpm】	表面汚染密度 【Bq/cm <sup>2</sup> 】	備考
BG	27	—	
1	41	LTD	車両前部
2	71	3.2E-01	前輪左タイヤハウス
3	52	LTD	後輪左タイヤハウス
4	62	2.6E-01	車両後部
5	39	LTD	梯子
6	51	LTD	後輪右タイヤハウス
7	56	2.1E-01	前輪右タイヤハウス
8	43	LTD	高線量率測定装置
9	41	LTD	風向風速計

【車内】表面汚染密度（間接法）			
採取地点	測定値※1 【cpm】	表面汚染密度 【Bq/cm <sup>2</sup> 】	備考
BG	27	—	
1	155	9.3E-01	運転席
2	88	4.5E-01	助手席
3	64	2.7E-01	風向風速測定器
4	45	LTD	座席
5	99	5.3E-01	床
6	158	9.6E-01	測定器
7	31	LTD	台

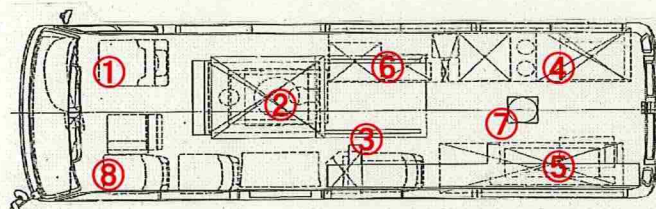
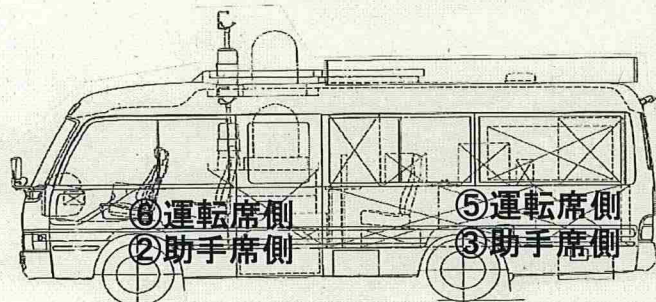
## ●スミア採取箇所

【車外】表面汚染密度（間接法）			
採取地点	測定値※1 【cpm】	表面汚染密度 【Bq/cm <sup>2</sup> 】	備考
BG	27	—	
1	80	3.9E-01	車両前部
2	45	LTD	前輪左タイヤハウス
3	50	LTD	後輪左タイヤハウス
4	43	LTD	車両後部
5	36	LTD	後輪右タイヤハウス
6	34	LTD	前輪右タイヤハウス

【車内】表面汚染密度（間接法）			
採取地点	測定値※1 【cpm】	表面汚染密度 【Bq/cm <sup>2</sup> 】	備考
BG	27	—	
1	162	9.9E-01	運転席
2	39	LTD	風向風速計
3	138	8.1E-01	床
4	136	8.0E-01	収納庫右側
5	108	5.9E-01	収納庫左側
6	60	2.4E-01	パソコン
7	255	1.7E+00	床
8	954	6.8E+00	助手席
