放射線サーベイ記録

| 作業件名 | 漏えい発生に伴う状況確認サーベイ / / | 測定項目 | ■ $\gamma + \beta$ / □ スミア □ ダスト □ 核種分析 |
| 測定場所 | 2号機CST近傍 / / | 測定者 | 保安班 |
| 測定日時 | 2020/11/19 15:00 ~ 15:30 / | | |

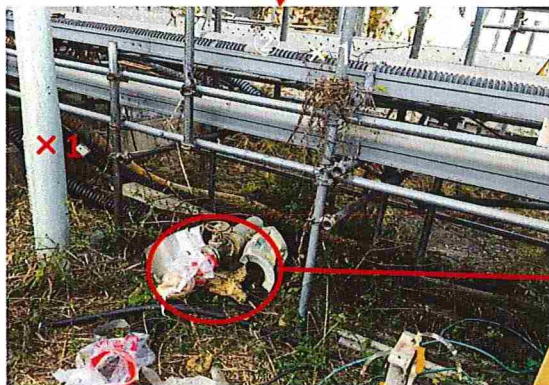
図2 2号機CST近傍

| 測定箇所 | 空間線量当量率 (mSv/h) | |
|---|---|---|
| 1 ※1 | 0.060 / | 0.060 / |

※1 1.2m(胸面高さ)での測定

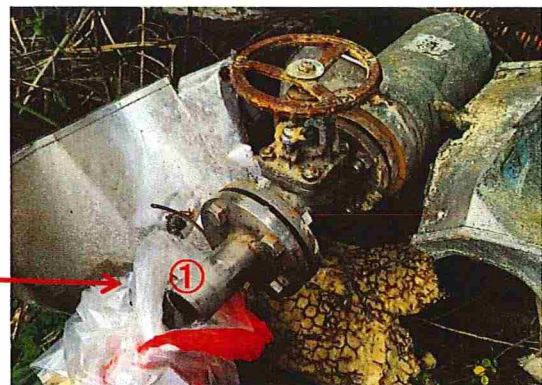
図3 漏えい配管

| 測定箇所 | 表面線量当量率 (mSv/h) | |
|---|---|---|
| ① / | 0.12 / | 0.12 / |
