## 1 号機 SGTS 室 解析結果

## 1. 概要

1号機タービン建屋2階 SGTS 室において Gamma Imager による測定及び線量率調査を実施した。本書は、取得した情報から N-Visage® Fusion (CREATEC 社製線量解析ソフトウェア) で汚染分布を解析して、その結果とともに線量率分布を推定したものである。

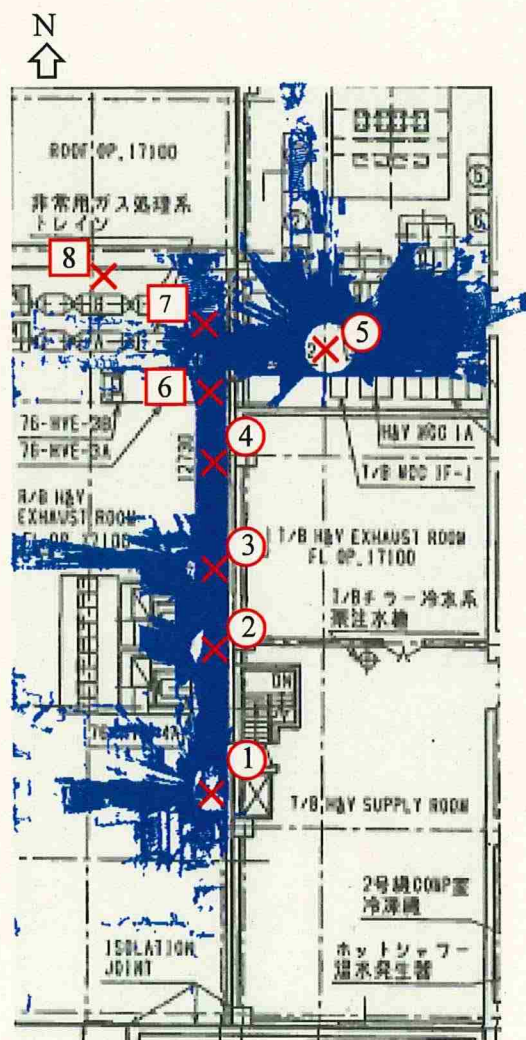
図2 測定ポイントの位置及び取得した点群

測定及び線量率調査は、図2の×印で示した1～5の場所で実施した。6～8はGamma Imagerではなく、線量計だけで測定を行った場所である。建屋平面図の上に青色で塗りつぶした範囲は、本調査で取得した点群である。取得した点群の俯瞰図は図3に示す。

SGTS 室の西側からの測定ができなかったため、主に東側通路の点群を取得した結果となった。測定ポイント4及び5からフィルタートレインの一部を取得できた。床や壁、配管等の点群が少ない箇所がある。これは、Gamma Imager の観測位置の下方（レーザー中心から約  $45^\circ$  の円錐状）が死角となり、点群を取得できない仕様であること、Gamma Imager からある構造物を見たとき、構造物の影になる部分はレーザーの光が届かないため、部分的に点群がない場所が発生するために起こったものである。

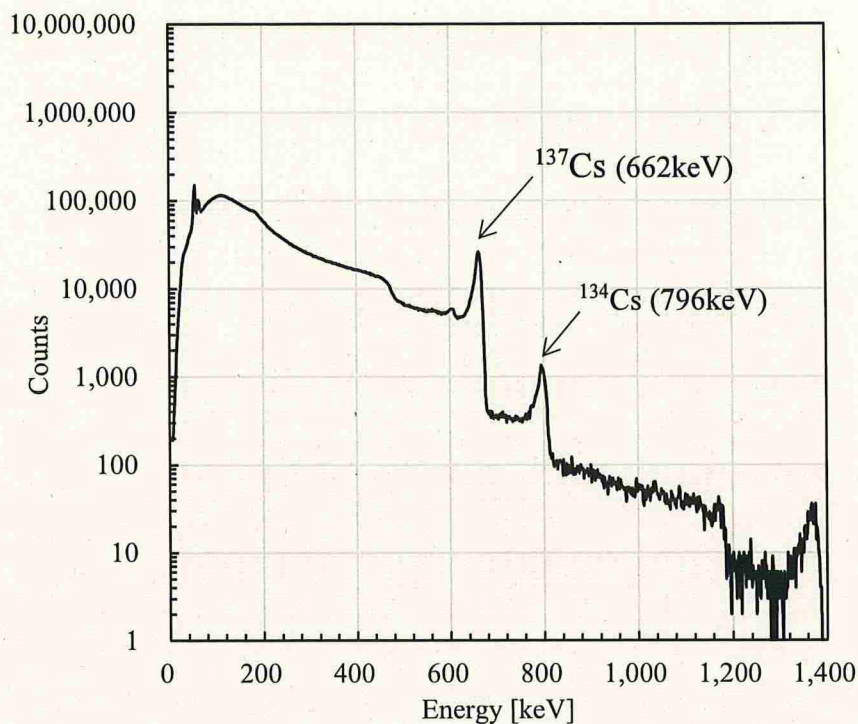
図 4 測定ポイント 1 の  $\gamma$  線スペクトル

$\gamma$  線スペクトルを確認すると大きなピークが 2 つあり、それぞれ  $^{137}\text{Cs}$  と  $^{134}\text{Cs}$  からの  $\gamma$  線に起因するものと考えられる。測定ポイント 1 でピークカウントの比は 662keV ( $^{137}\text{Cs}$  由来の  $\gamma$  線：放出率 85.1%) に対して 796keV ( $^{134}\text{Cs}$  由来の  $\gamma$  線：放出率 85.5%) が 19:1 になっている。また、事故時の  $^{137}\text{Cs}$  (半減期 30.1671 年) と  $^{134}\text{Cs}$  (半減期 2.0648 年) が 1:1 であったとすれば、9 年半後で約 20 : 1 となることから観測の比と一致する。

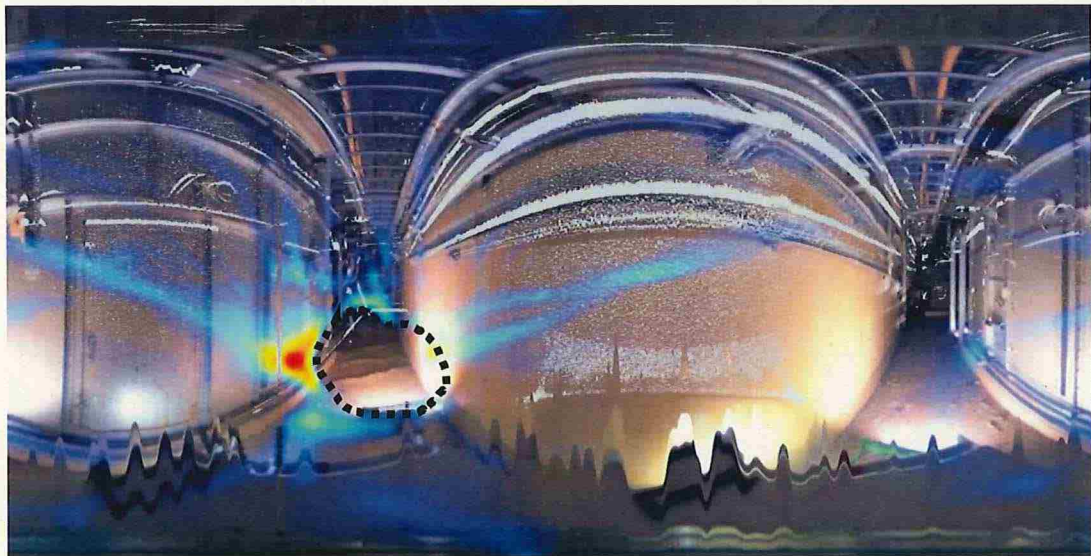
図10 測定ポイント4のオーバーレイ画像

北側エリア（測定ポイント4及び5）のオーバーレイ画像を図10及び図11に示す。2つの図中に、黒点線で囲った色の付かない範囲がある。この方向からの線量率が高く、測定器の信号処理が飽和したために線量情報が欠落した部分である。この範囲の方向に強力な線源があると考えられる。北側エリアの線量解析では、欠落した部分を計算対象から除去して、代わりにその場所の線量率実測値を用いることで汚染分布を推定した。

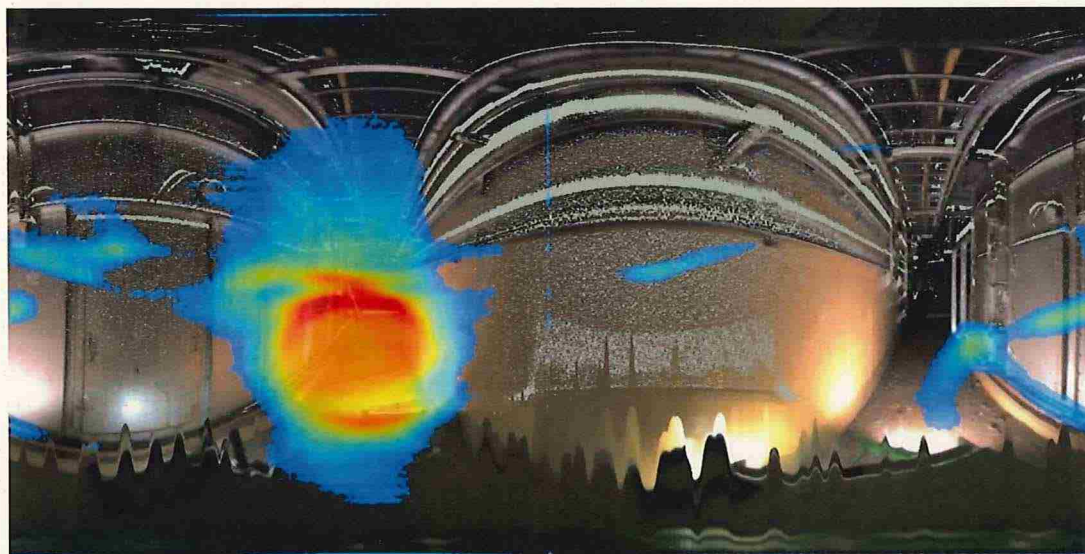
図 12 測定ポイント 4 のオーバーレイ画像（再構成後）

欠落した部分の不良なデータを除去し、実測値を基にオーバーレイ画像を再構成した。その結果を図 12 及び図 13 に示す。再構成したオーバーレイ画像では、フィルタートレイン方向全域が赤い高線量領域となっていることが分かる。オーバーレイ画像は画面内の最大線量から 1/10 までを色で表しており、フィルタートレイン付近はその他の場所と比べて一桁以上線量が高いと見ることができる。フィルタートレイン付近の線量率実測値は 1,000mSv/h 超を記録しており、Gamma Imager の観測結果を裏付けている。

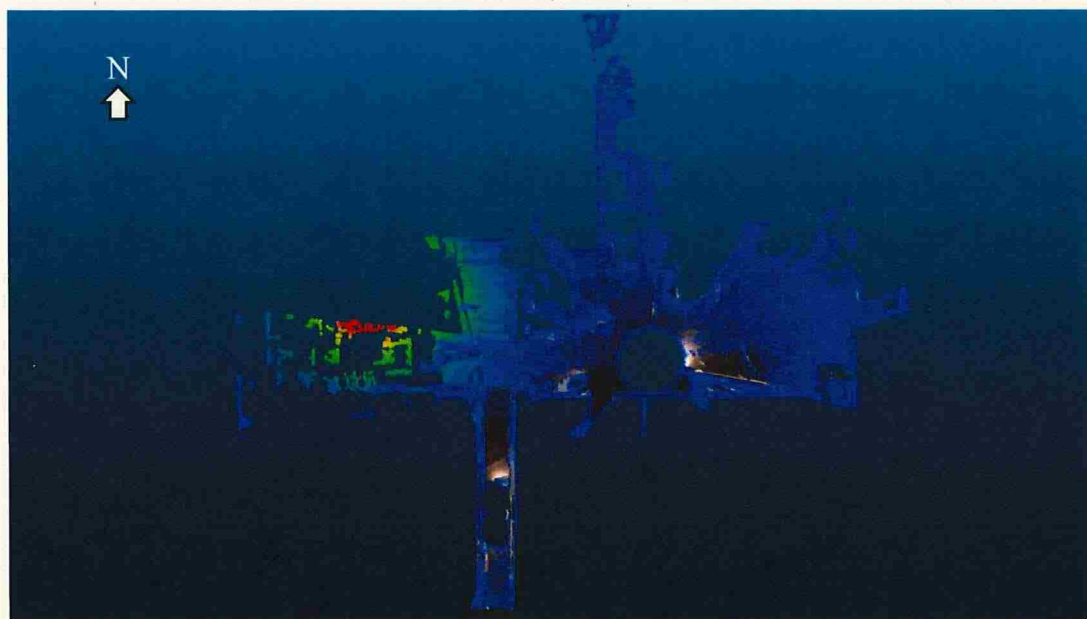
図19 北側エリアの汚染強度分布（俯瞰）

解析には測定ポイント4及び5並びに線量計で測定したポイント6～8の情報を追加して汚染強度分布の推定を行った。結果を図19及び図20に示す。汚染強度分布は高線量率を記録したフィルタートレインに高汚染があり、線量率情報のある北側の点群に集中した。

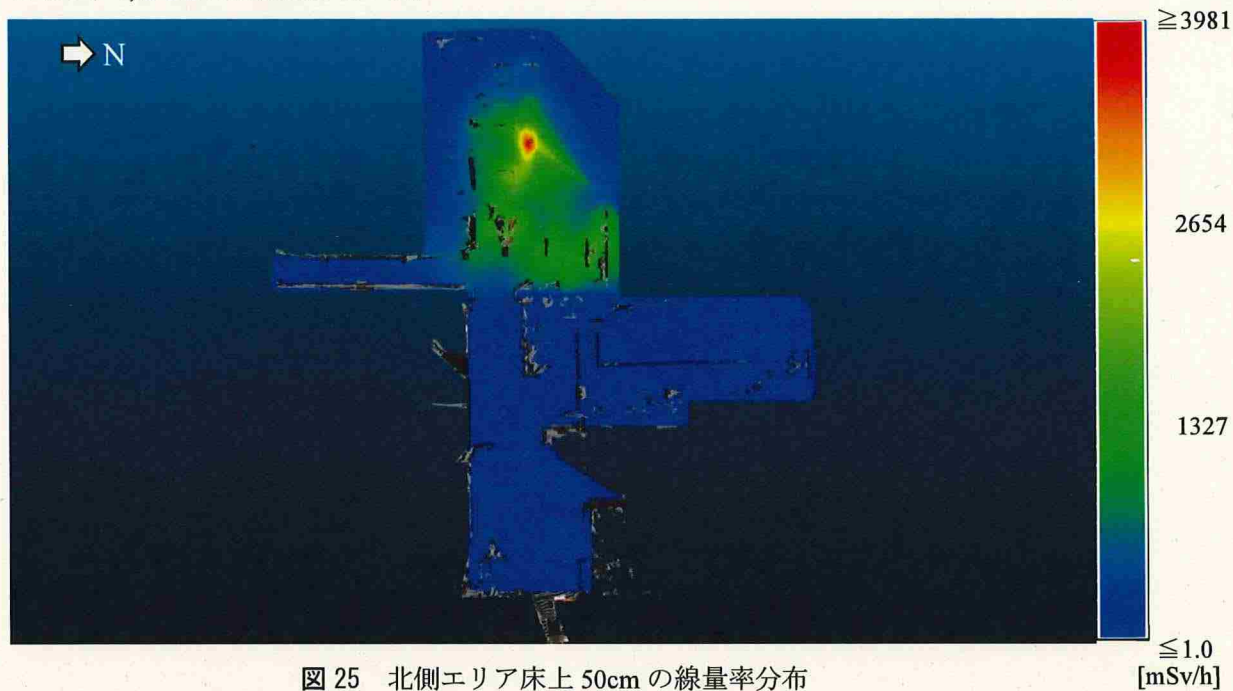
図 25 北側エリア床上 50cm の線量率分布

北側エリアの北西側で取得した点群が高汚染となったことから、北西側の線量率が最大となり、4,000mSv/h 程度となった。

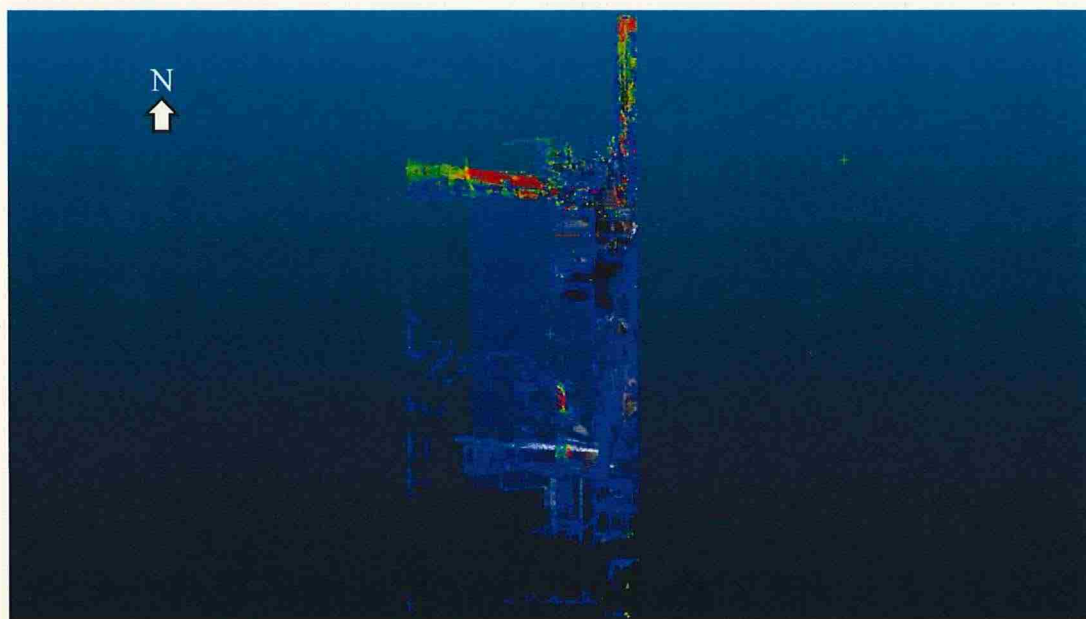
図 36 南側エリアの汚染強度分布（平面）

床面を補完した点群及び遮蔽モデルを設定して汚染強度分布の推定を行った。結果を図 36 及び図 37 に示す。高線量率を記録したフィルタートレイン方向に強い汚染が付くこと  
の他に、測定ポイント 1 や 3 で観測された SGTS 室中央方向のホットスポットも表れた。

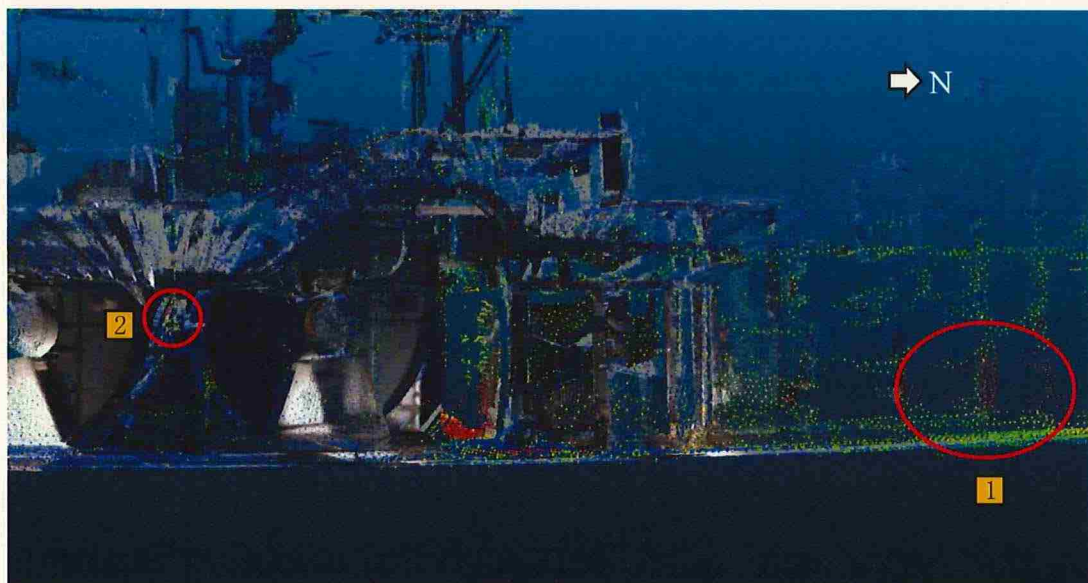
図 41 測定ポイント 2 から西側を見た汚染強度分布

線量率計算値と実測値を比較した結果を表 3 に示す。実測とよく一致しているが、測定ポイント 2 は相対誤差が大きくなった。これは SGTS 室中央から西側の情報が少なく観測を再現できない部分が生じているためと考えられる。図 45 の床上 100cm の線量率分布では、最大線量率となる場所が排風機のモーター付近となった。図 41 で測定ポイント 2 から西側を見た汚染強度分布の 2 と示した部分がこの場所の線量に寄与している汚染となるが、実測との差異を考慮すると、モーター付近ではなく排風機内部または部屋西側にある構造物である可能性が示唆される。

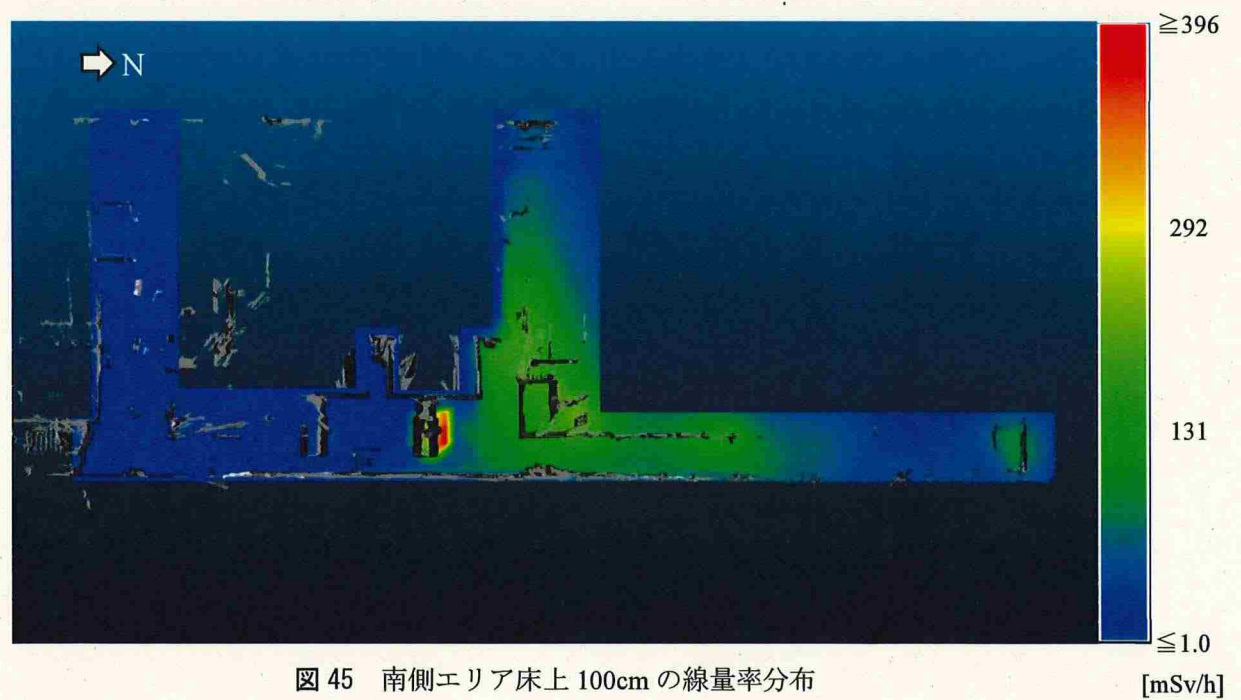
図 45 南側エリア床上 100cm の線量率分布

北側エリアの線量率分布では 4,000mSv/h 程度の場所があったが、南側では最大で 400mSv/h 程度と一桁低い線量率となった。
