2021年 9月分

# 建屋内連続ダスト 濃度測定記録

# 放射線サーベイ記録

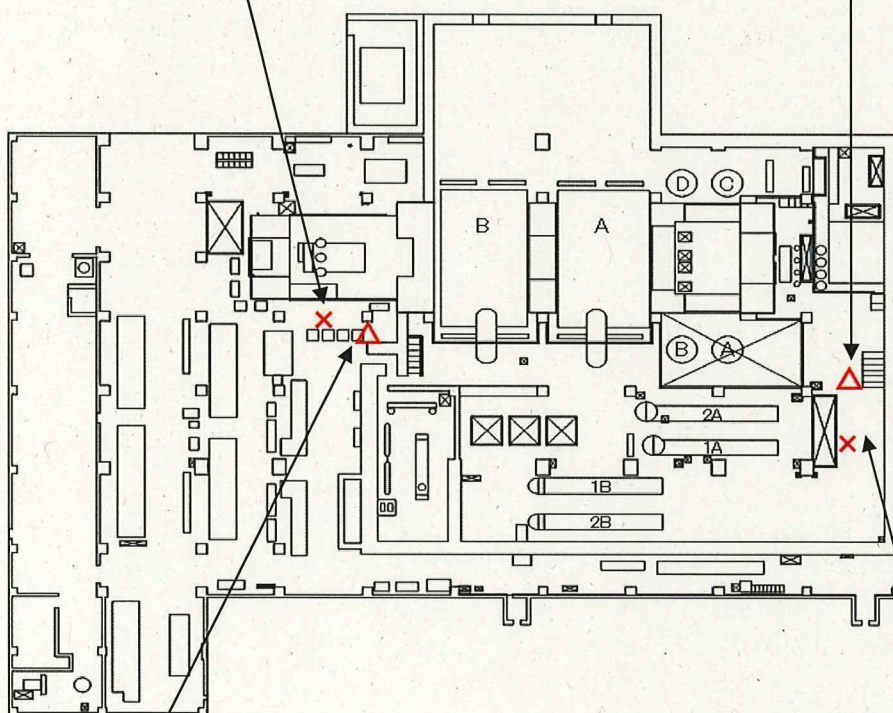
ダスト採取箇所：③1号機T/B南側地下一階

連続ダストモニタ①設置箇所  
 空間線量当量率 0.02 mSv/h

ダスト採取箇所：①1号機T/B北側一階

連続ダストモニタ③設置箇所  
 空間線量当量率 0.03 mSv/h

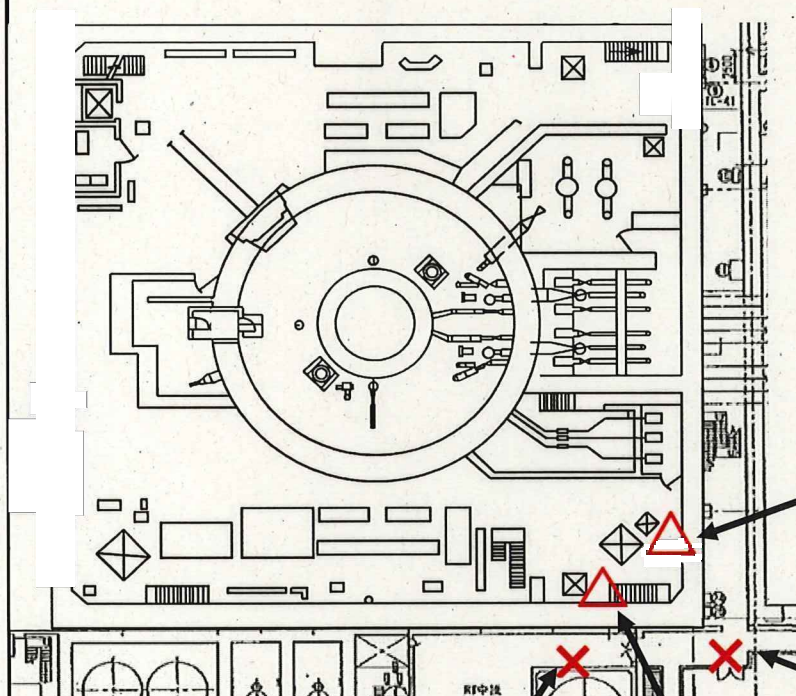
ダスト採取箇所⑤  
1号機R/B中間地下階

連続ダストモニタ⑤設置箇所

空間線量当量率	0.04	mSv/h
---------	------	-------

ダスト採取箇所④：1号機R/B一階南東

連続ダストモニタ④設置箇所

空間線量当量率	0.03	mSv/h
---------	------	-------

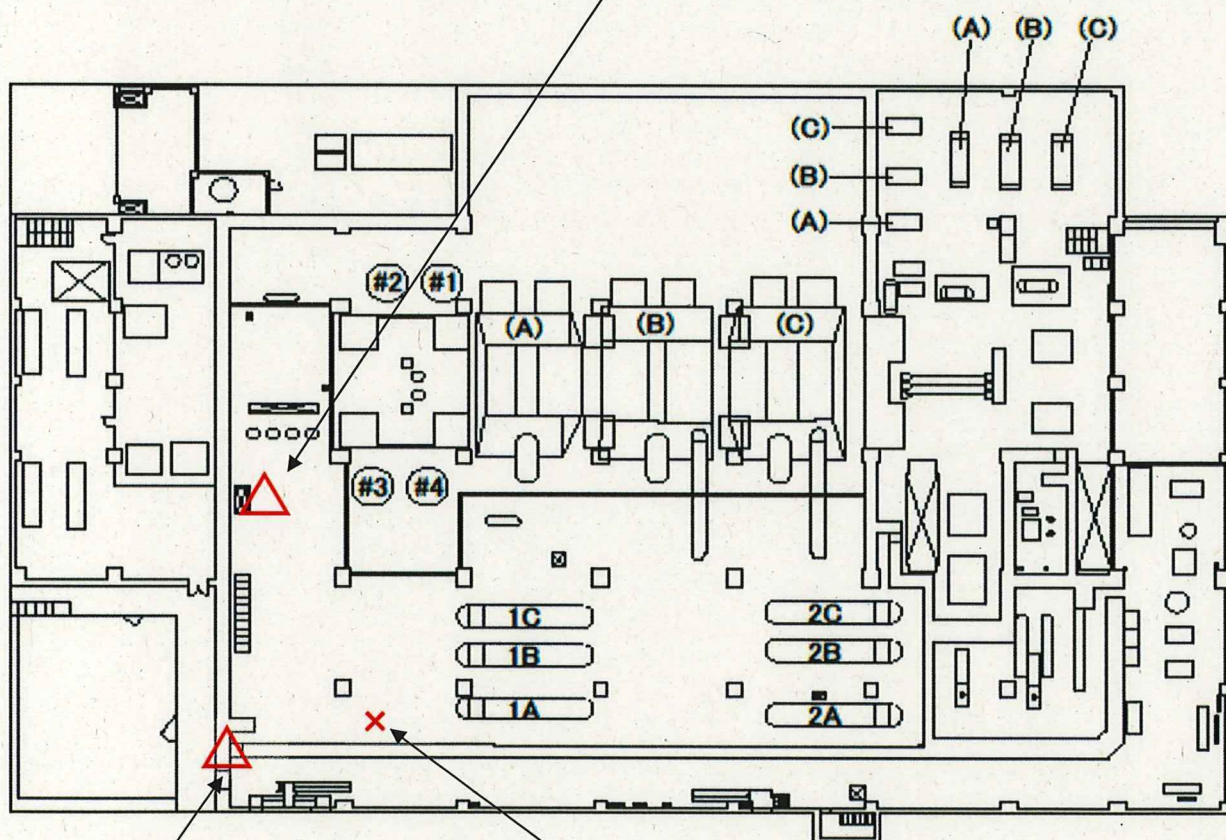
ダスト採取箇所：⑦2号機T/B北側地下一階

ダスト採取箇所：⑥2号機T/B北側一階

連続ダストモニタ⑥⑦設置箇所

空間線量当量率 0.20 mSv/h

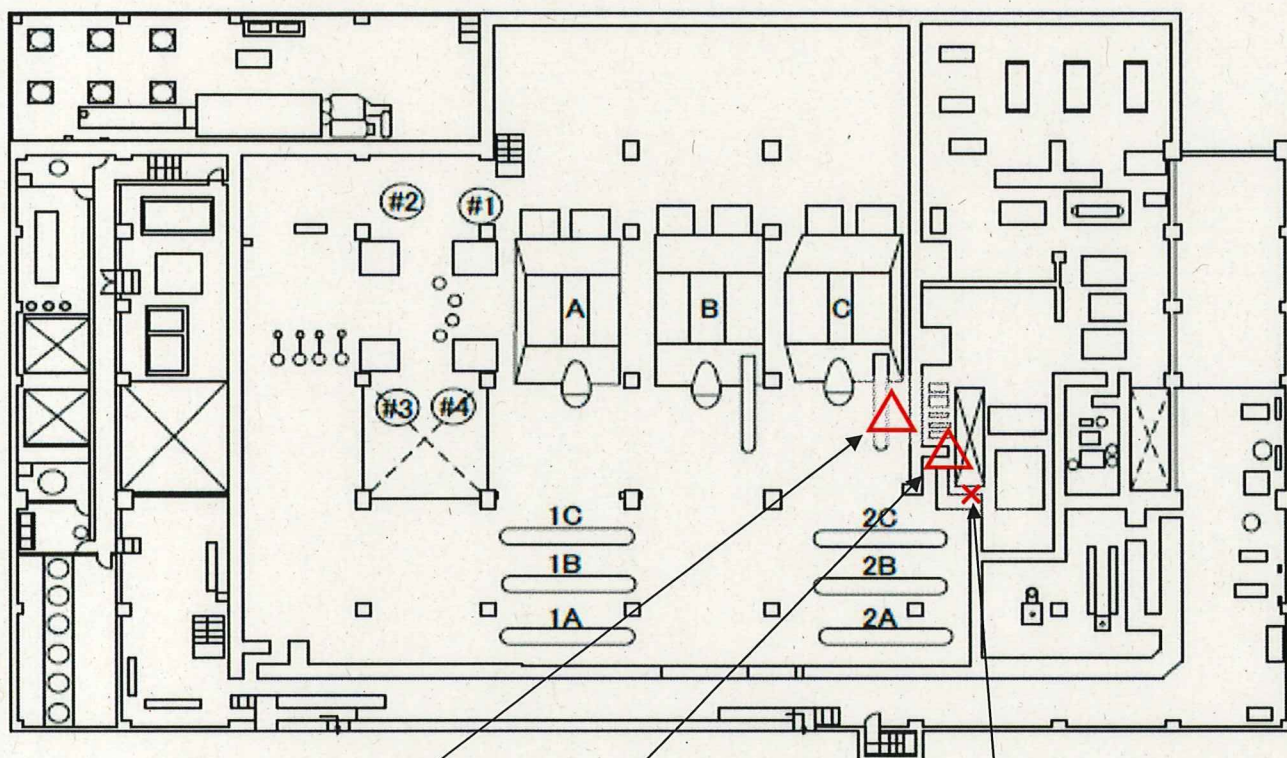
ダスト採取箇所：◎3号機T/B南側地下一階

ダスト採取箇所：◎3号機T/B南側一階

連続ダストモニタ◎設置箇所

空間線量当量率	0.01	mSv/h
---------	------	-------

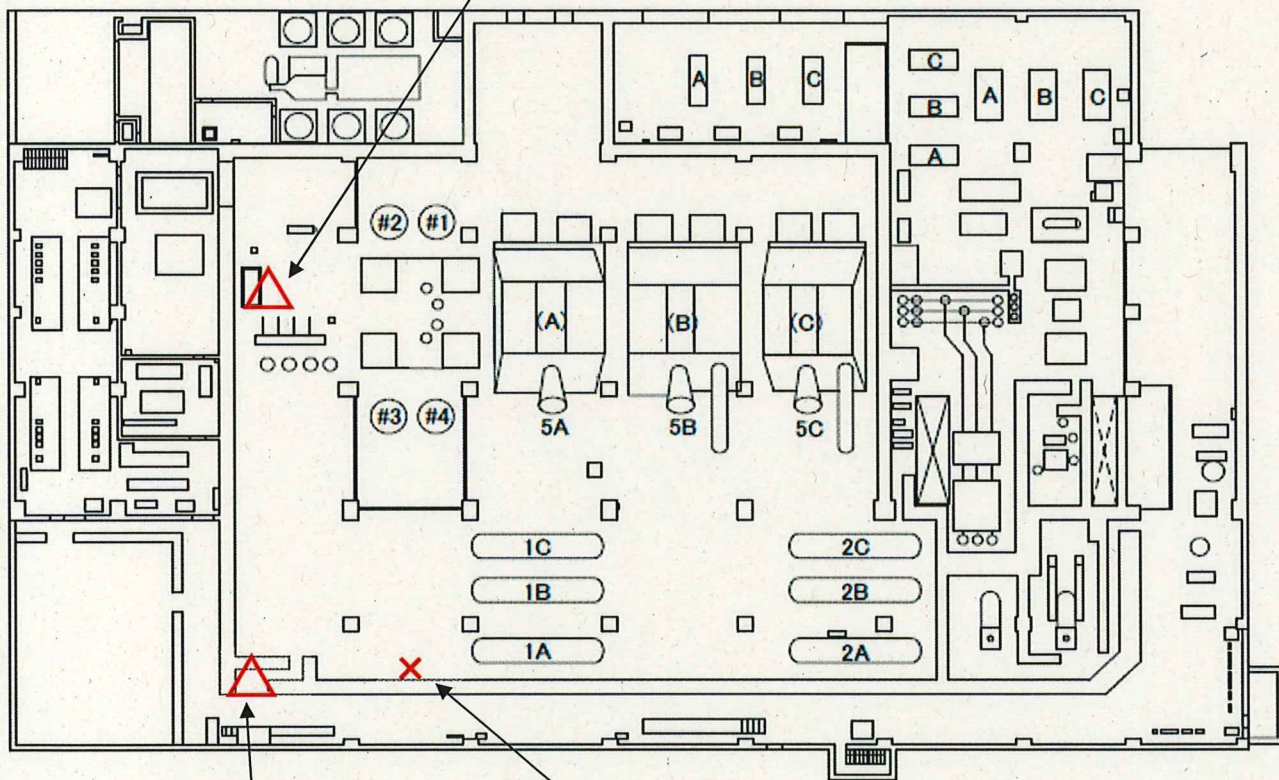
ダスト採取箇所：⑪4号機T/B北側地下一階

ダスト採取箇所：⑩4号機T/B北側一階

連続ダストモニタ⑩⑪設置箇所

空間線量当量率	0.11	mSv/h
---------	------	-------
