【線量率測定】

2: 1号機2階 線量調査 現場写真

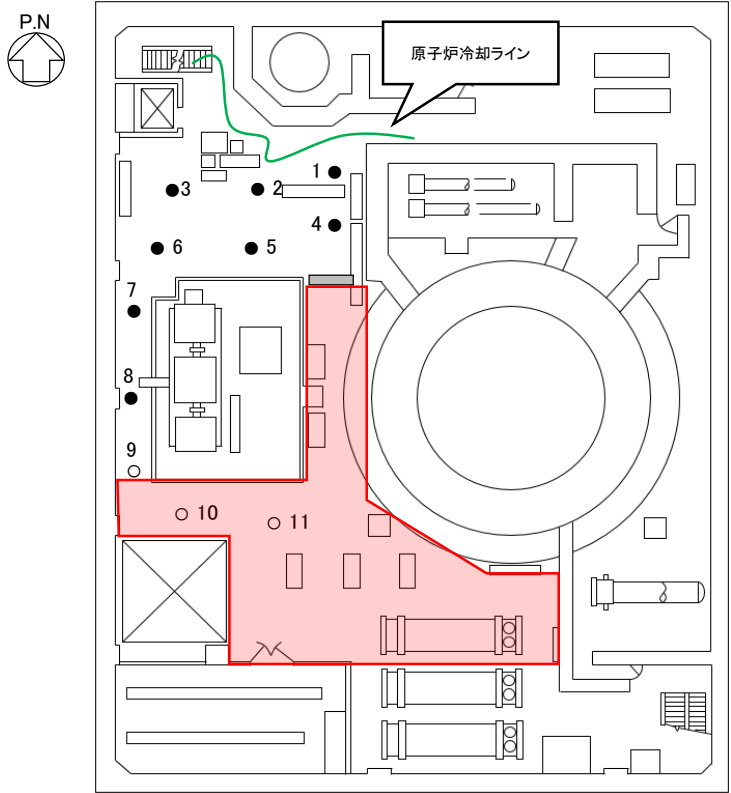
図1 1号機2階

- ・packbotで①～⑧の線量率測定を実施する。
- ・⑨～⑪はPackBotで侵入することが出来ず未実施。
- ・国プロ同様に1箇所あたり床上50mm、1500mmで測定する。

| No. | | γ(mSv/h) |
|---|---|---|
| No9～11について干渉物があり測定不可 | | |

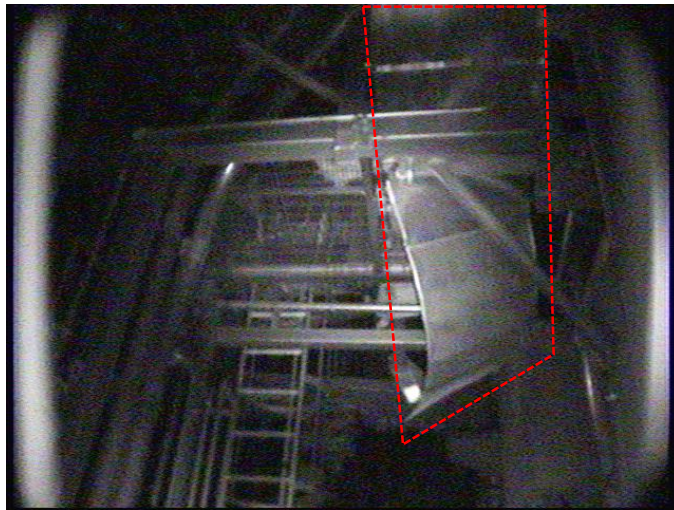
矢視①

測定ポイント天井部より破損したダクト(赤枠)があり、1500mmの高さで線量測定を行う際に機体に接触しpackbotを破損させる恐れがあるため線量測定を断念。

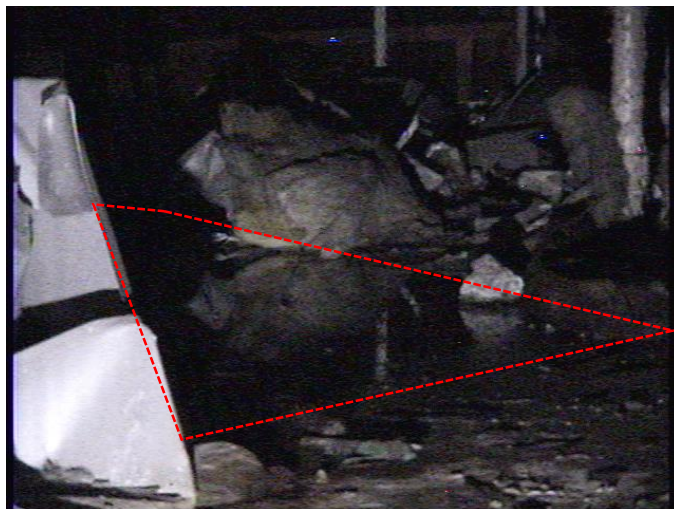
矢視②

測定ポイント10へ行く通路に水たまり(赤枠)及びガレキが散乱してpackbotの侵入が不可。
