1 号機原子炉建屋 測定結果

1. ガンマイメジャー（以下、G/I）の測定

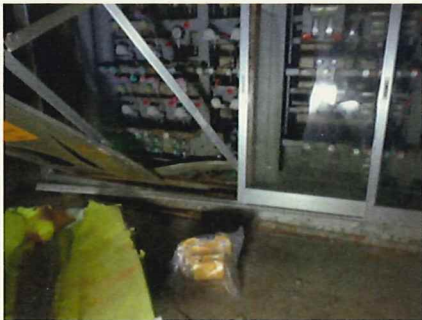
写真 1

測定箇所空間線量	16.7 mSv/h
ホットスポット表面線量	—
ホットスポット写真

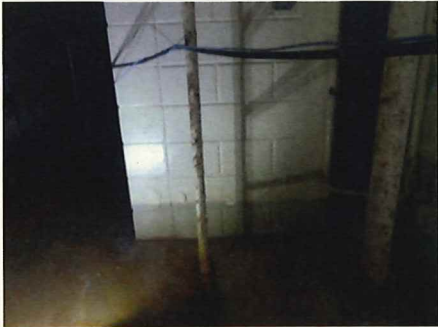
写真 1

測定箇所空間線量	31.8 mSv/h
ホットスポット表面線量	200 mSv/h (No.7)
ホットスポット写真

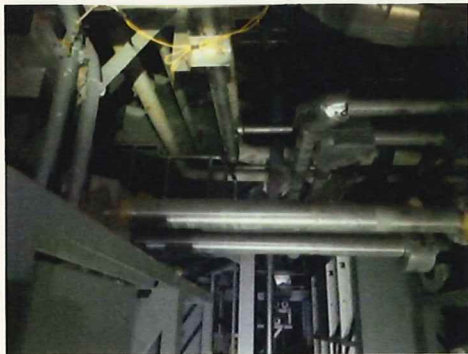
<p>写真1</p>

項目	内容
測定場所	1号機原子炉建屋 3FL シェル壁西側付近 測定ポイント④
測定日	2021年12月3日
ガンマイメージャ 設置箇所写真	写真なし
パノラマ画像	 
オーバーレイ画像	 
測定箇所空間線量	4.0 mSv/h
ホットスポット表面線量	5.0 mSv/h (No.8)
ホットスポット写真

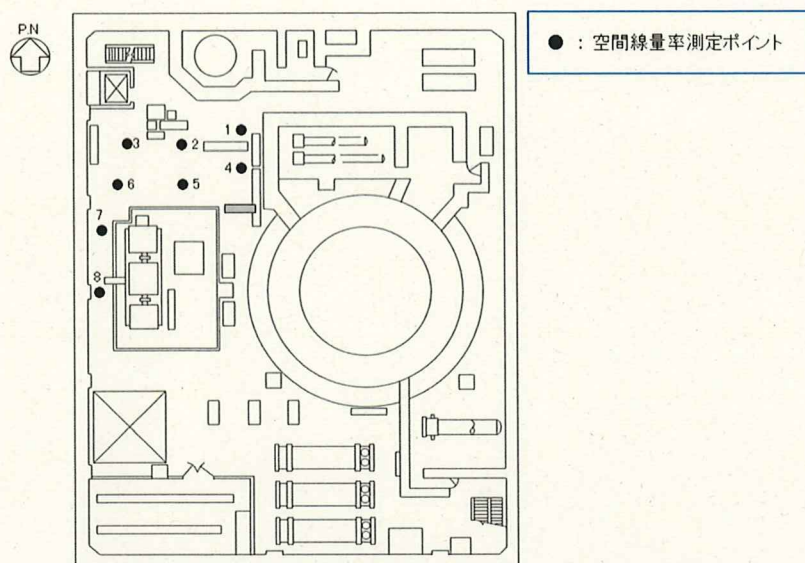
図 1 1号機原子炉建屋 2階 γ 線量率測定箇所

No.	測定箇所	γ 線量率 (mSv/h)	No.	測定箇所	γ 線量率 (mSv/h)
1	床上 50mm	9.2	5	床上 50mm	9.1
	床上 1500mm	12.0		床上 1500mm	10.3
2	床上 50mm	12.5	6	床上 50mm	10.7
	床上 1500mm	10.0		床上 1500mm	10.0
3	床上 50mm	17.1	7	床上 50mm	3.2
	床上 1500mm	7.0		床上 1500mm	5.0
4	床上 50mm	16.7	8	床上 50mm	3.0
	床上 1500mm	11.2		床上 1500mm	5.0

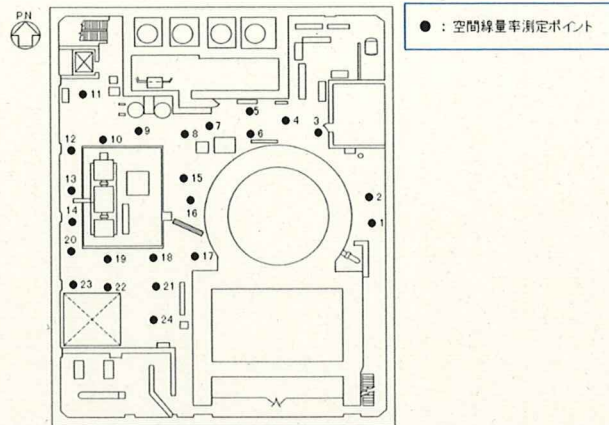
図 2 1号機原子炉建屋 3階 γ 線量率測定箇所

No.	測定箇所	γ 線量率 (mSv/h)	No.	測定箇所	γ 線量率 (mSv/h)
1	床上 50mm	75.0	13	床上 50mm	2.7
	床上 1500mm	52.0		床上 1500mm	2.5
2	床上 50mm	5.6	14	床上 50mm	6.4
	床上 1500mm	11.0		床上 1500mm	1.3
3	床上 50mm	2.0	15	床上 50mm	3.5
	床上 1500mm	2.4		床上 1500mm	2.1
4	床上 50mm	2.0	16	床上 50mm	6.1
	床上 1500mm	2.0		床上 1500mm	3.6
5	床上 50mm	3.5	17	床上 50mm	6.4
	床上 1500mm	2.3		床上 1500mm	4.8
6	床上 50mm	3.2	18	床上 50mm	0.79
	床上 1500mm	3.2		床上 1500mm	0.98
7	床上 50mm	5.9	19	床上 50mm	0.76
	床上 1500mm	3.2		床上 1500mm	0.93
8	床上 50mm	1.1	20	床上 50mm	1.2
	床上 1500mm	5.0		床上 1500mm	1.5
9	床上 50mm	3.3	21	床上 50mm	1.4
	床上 1500mm	3.8		床上 1500mm	1.5
10	床上 50mm	4.3	22	床上 50mm	1.4
	床上 1500mm	4.1		床上 1500mm	1.4
11	床上 50mm	3.6	23	床上 50mm	0.6
	床上 1500mm	3.0		床上 1500mm	1.4
12	床上 50mm	3.1	24	床上 50mm	1.2
	床上 1500mm	3.3		床上 1500mm	1.2

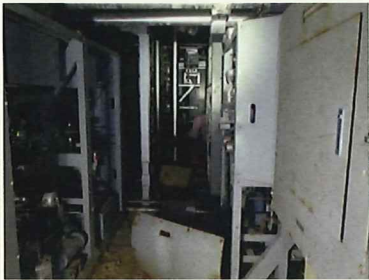
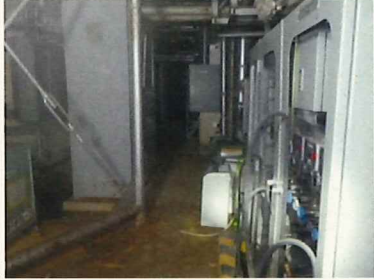
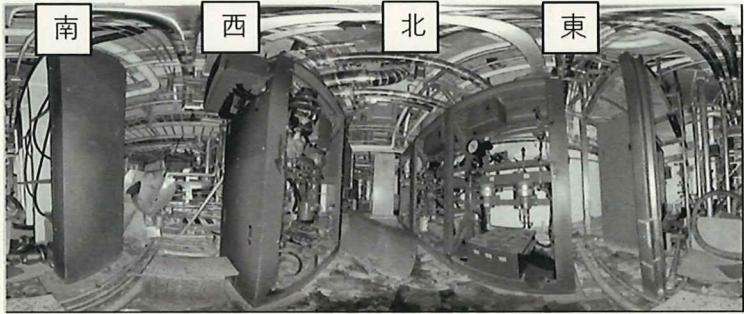
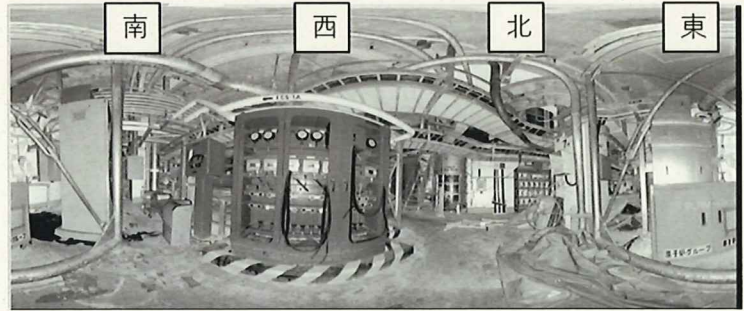
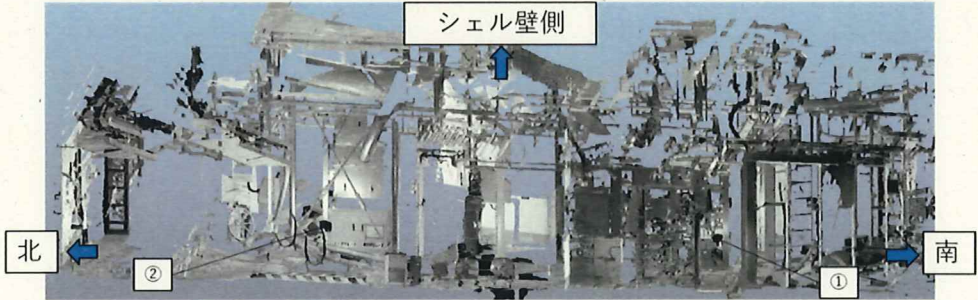
表 14 1号機原子炉建屋 3FL 西側シェル壁

状況	<p>シェル壁に損傷や経年劣化の状況は確認されなかった。</p> <p>シェル壁側に障害物が多く、詳細な点群データを得ることが困難な状況</p>

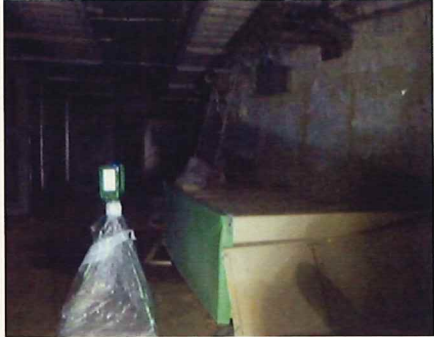
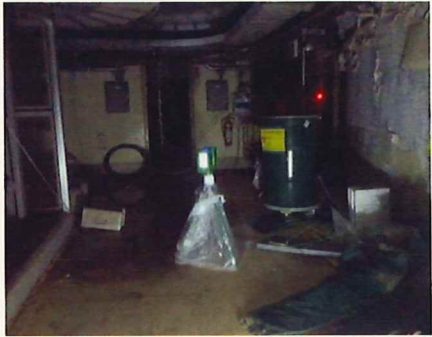
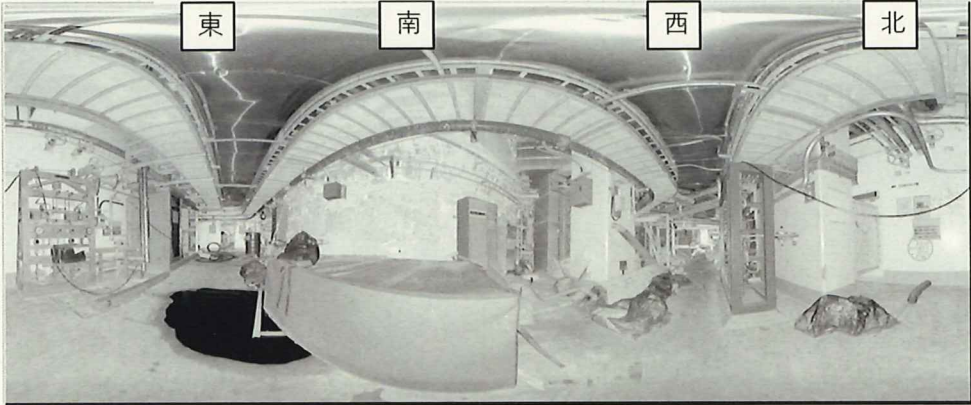
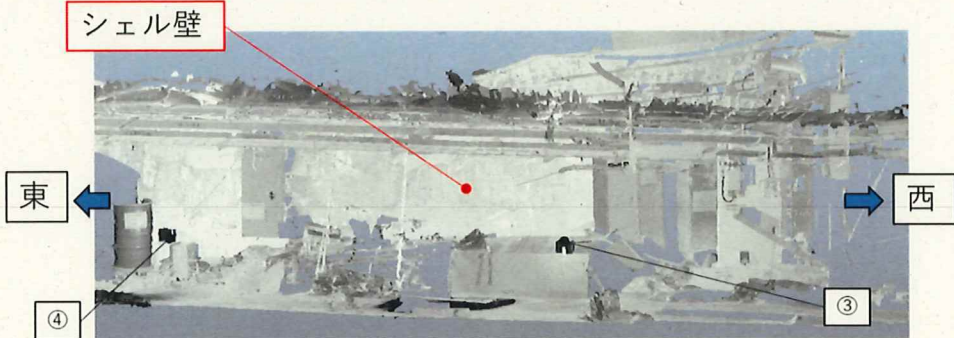
表 15 1号機原子炉建屋 3FL 北側シェル壁

状況	塗膜の剥がれは確認できたが、シェル壁には損傷や経年劣化の状況は確認されなかった。

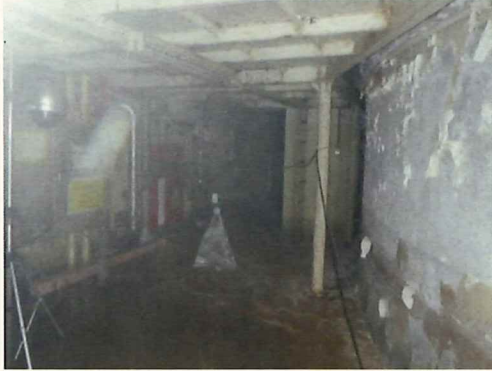
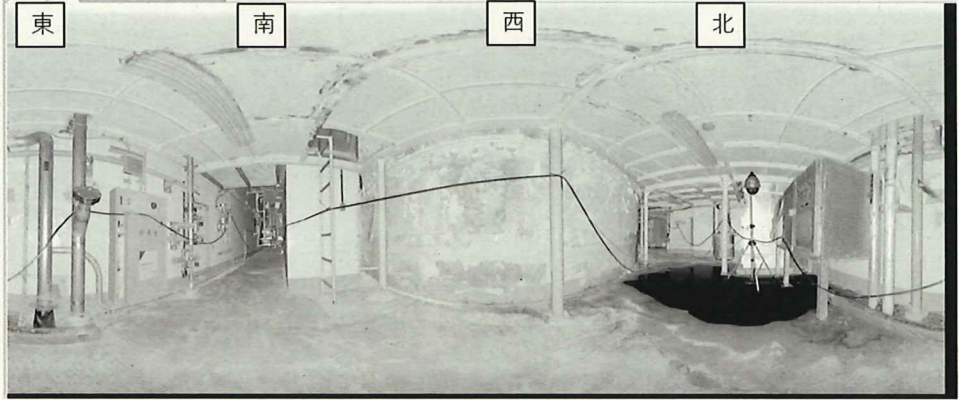
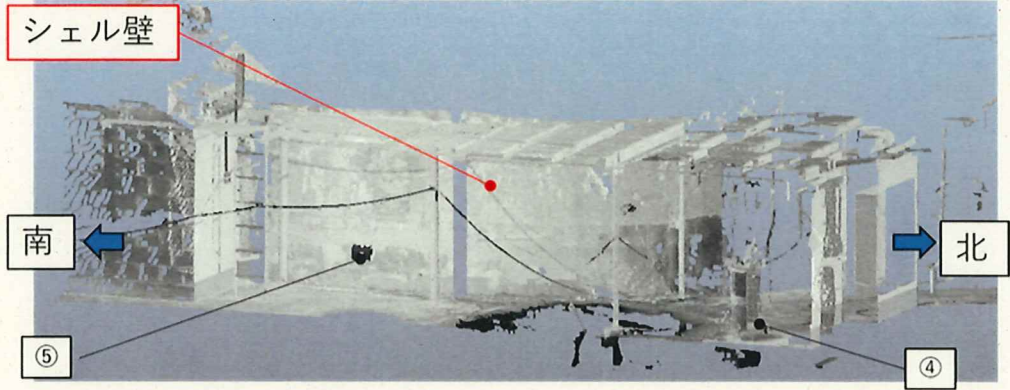
表 16 1号機原子炉建屋 3FL 東側シェル壁

状況	塗膜の剥がれは確認できたが、シェル壁には損傷や経年劣化の状況は確認されなかった。

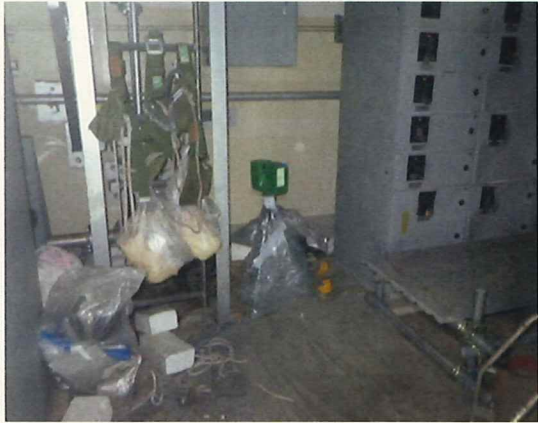
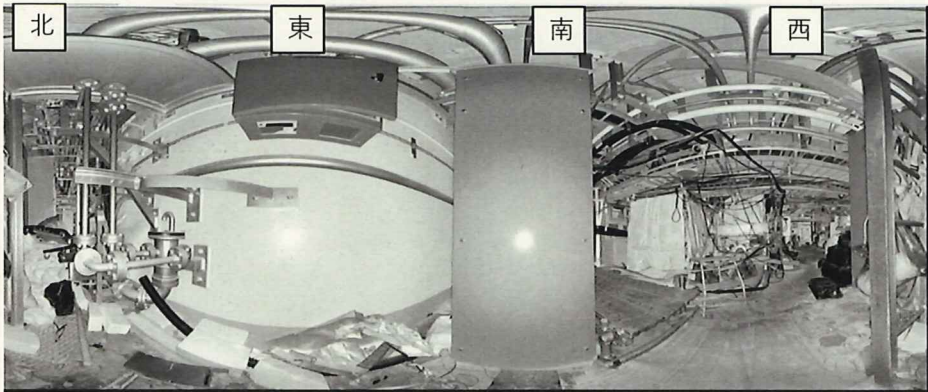
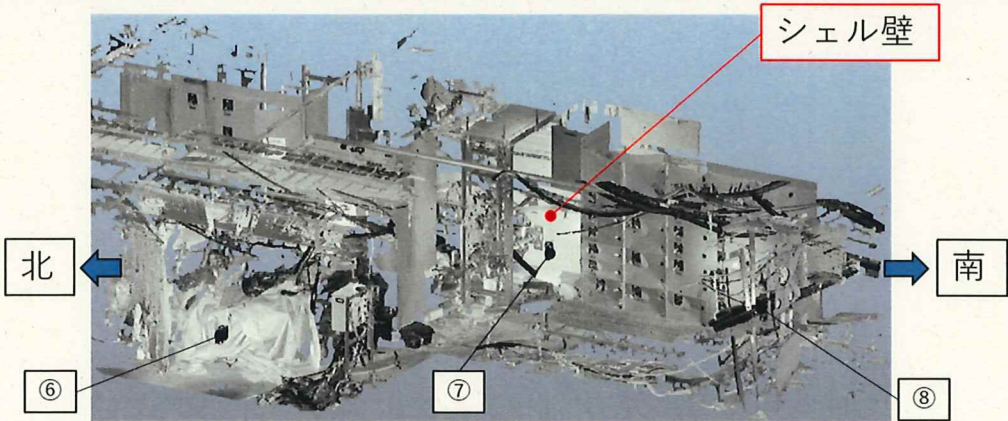
表 17 1号機原子炉建屋 3FL 南西シェル壁

状況	<p>シェル壁に損傷や経年劣化の状況は確認されなかった。</p> <p>⑥、⑦については、シェル壁側に障害物が多く、詳細な点群データを得ることが不可能な状況</p>
