表面線量調査

業務内容

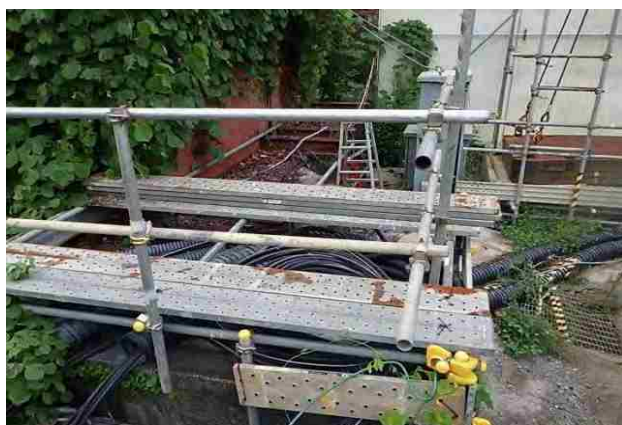
転落防止柵設置完了

2号機オフガス配管ダクトでは、調査箇所が周辺地盤より1.5m以上高いことから単管材を使用して転落防止柵を設置した。調査完了後、転落防止柵を撤去・復旧を行った。

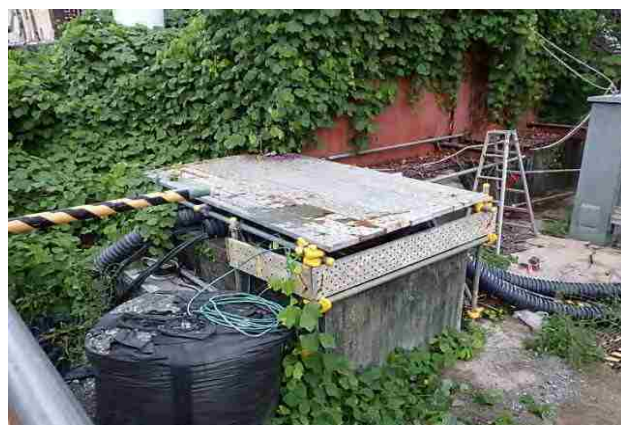
転落防止柵撤去・復旧完了

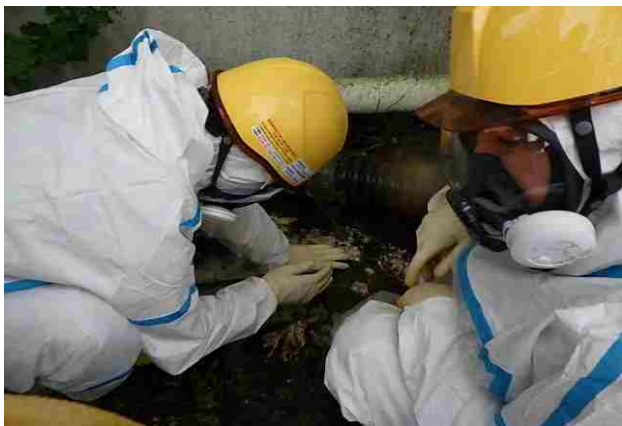
削孔口閉塞状況

採水完了後、削孔口にボルトを挿し込み、エポキシ樹脂パテで間詰めし、削孔口を閉塞した。

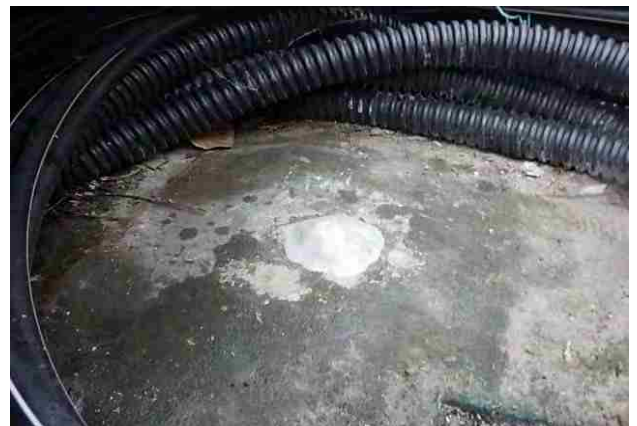
削孔口閉塞完了

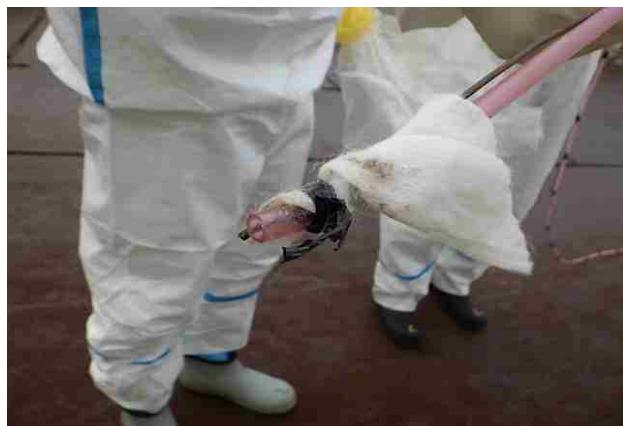
ミニポンプにて採水を実施したところ滞留水が吸入されなかったため、ホース先端に取り付けたフィルターに付着した水や泥を利用し測定を行った。

採水できなかった原因としては、以前調査した時より水位の減少、または、堆積物が多く吸入できるだけ水量が無いことが想定される。

滞留水採取状況

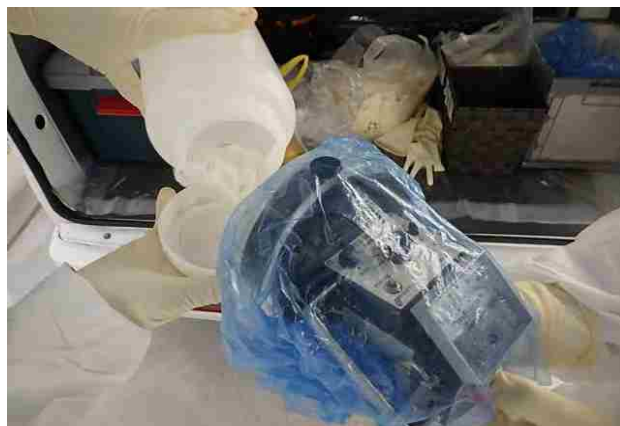
測定はBGの低い箇所に移動して行い、フィルターの表面線量およびスミア法により汚染の測定を実施し、ともにBG同等という結果であった。

測定状況

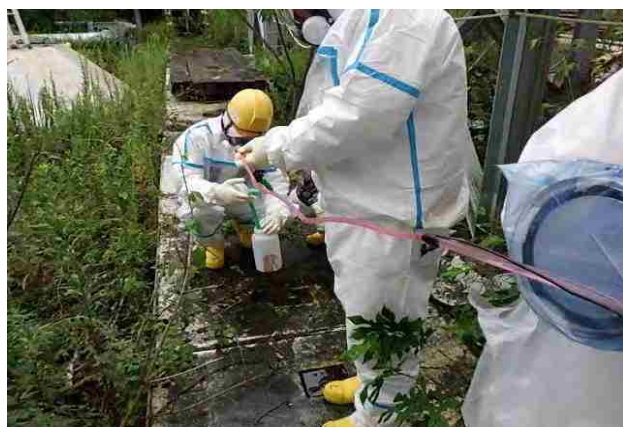
ミニポンプにてボトルに1cm程度採水を実施した。測定はBGの低い箇所に移動して行い、ボトルの表面線量およびスミア法により汚染の測定を実施し、ともにBG同等という結果であった。

採水状況

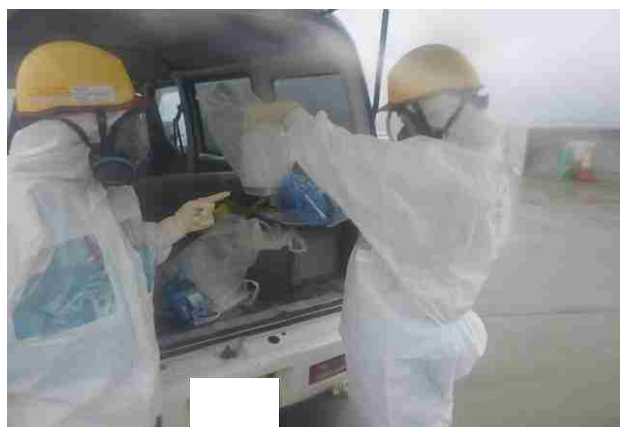
測定状況
