福島第一原子力発電所 1～3 号機の  
炉心・格納容器の状態の推定  
と未解明問題に関する検討  
第 1 回進捗報告

平成 25 年 12 月 13 日

東京電力株式会社

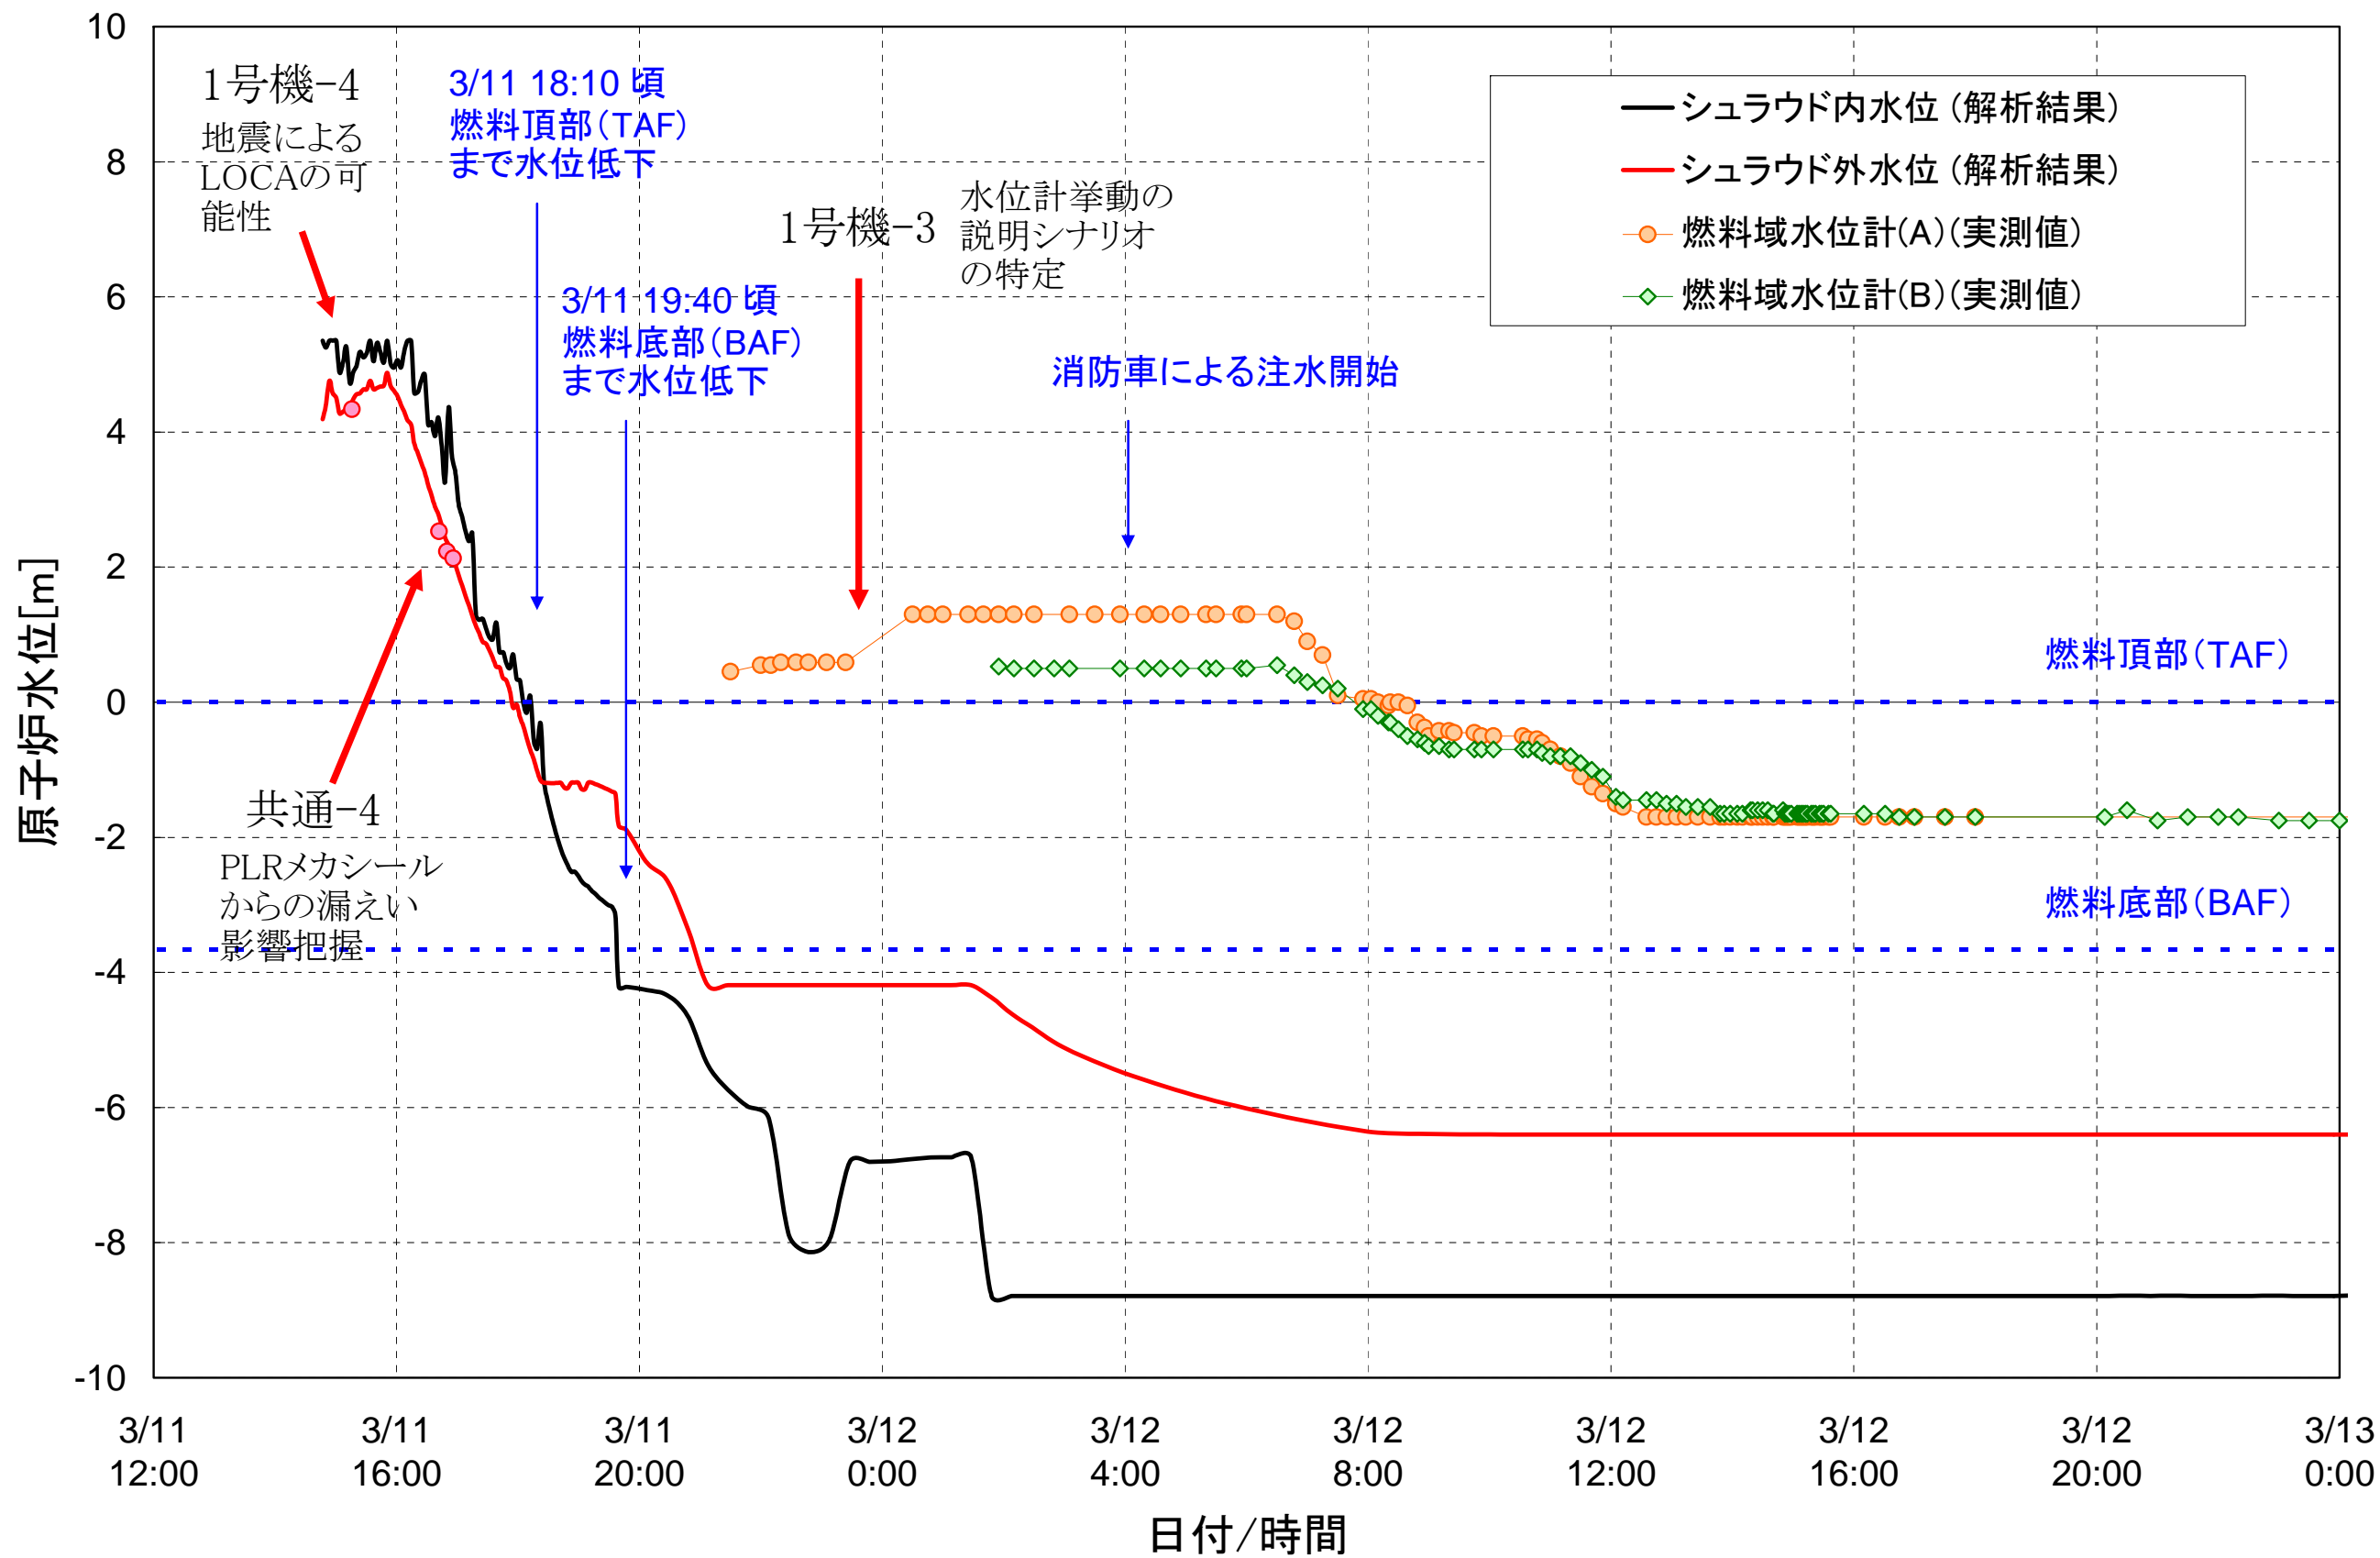
図 3.2.1 1号機の原子炉水位挙動から抽出された課題

解析結果では、11日18時10分頃に原子炉水位はTAFに到達し、炉心損傷（燃料被覆管温度1200℃程度への到達）は18時50分頃と評価されている。水位が減少していく状況は測定値がほとんどないものの、炉心損傷前の水位挙動については11日17時頃の水位測定値とよく一致しており、TAF到達時刻の精度は高く、炉心損傷のタイミングは概ね推定できていると考えられる。

原子炉水位が低下し、水-ジルコニウム反応により非凝縮性ガスである水素が発生した場合、ICの冷却管に水素が蓄積することによって除熱性能が劣化すると考えられているが、実際にどの程度の除熱劣化があったかについては不明であり、検討が必要である。（1号機-1）

また、その後の調査において、原子炉建屋1階南東の移動式炉内核計装(TIP)室周辺で高線量汚染が確認されている。炉心が露出・過熱した際の、TIPのドライチューブが破損した可能性との関連について、検討が必要である。(1号機-8)

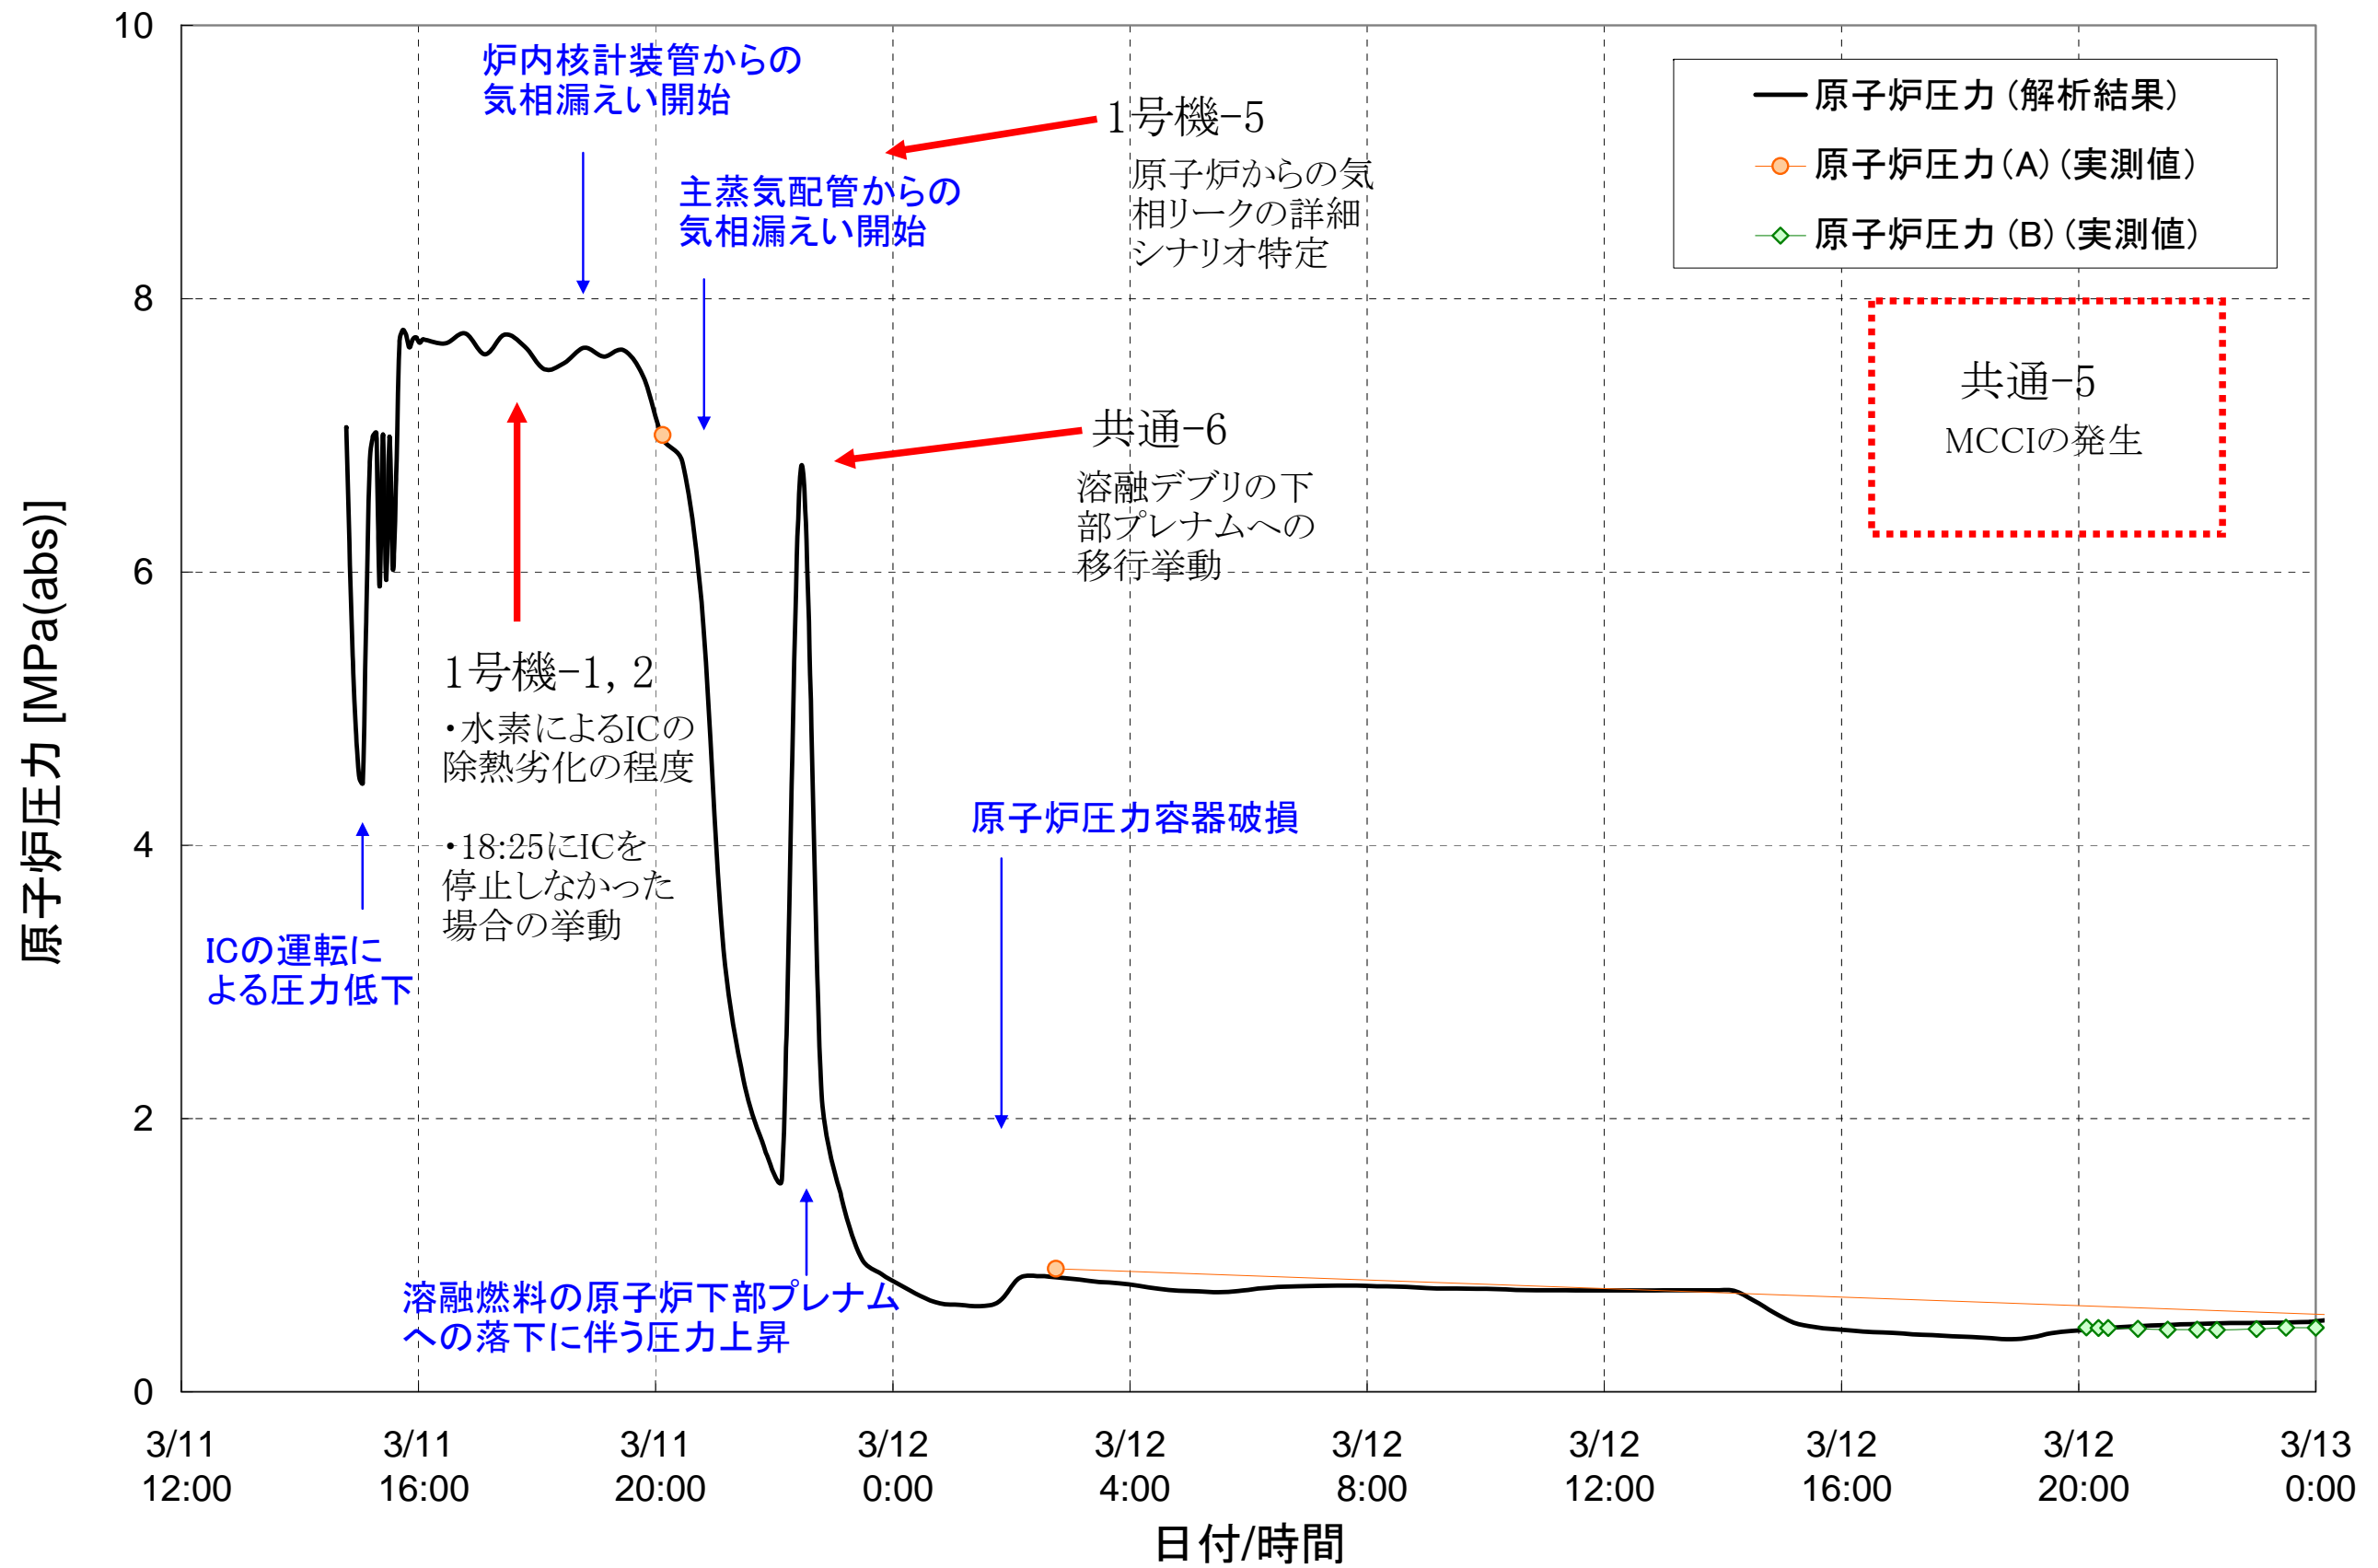
図 3.2.2 1号機の原子炉圧力挙動から抽出された課題

この圧力挙動を再現するため、解析においては、燃料の露出に伴う過熱および溶融により炉内温度が上昇することで、炉内核計装のドライチューブや主蒸気管フランジからD/Wへの気相漏えいが発生したと仮定している。しかし、計測されたパラメータや観測された事実から、これらの箇所から実際に漏えいが生じたのか否かについては直接的な証拠は得られておらず、検討が必要である。

解析においては、原子炉圧力は、3月11日22時頃に急峻なピークを示している。これは、MAAP解析において、熔融した炉心が、一旦、炉心支持板にとどまり、炉心支持板の破損とともに、下部プレナムに一度に落下するというモデルが採用されていることにより、大量の蒸気が発生する評価結果となることから発生するものである。熔融燃料の下部プレナムへの移行メカニズムは、主にTMI-2の事故の知見を基に作成されており、複雑な下部構造を持つBWRでの挙動が完全に模擬できているとは言い難い状況であるため、BWRの熔融燃料の移行挙動については、さらに検討する必要がある。(共通-6)

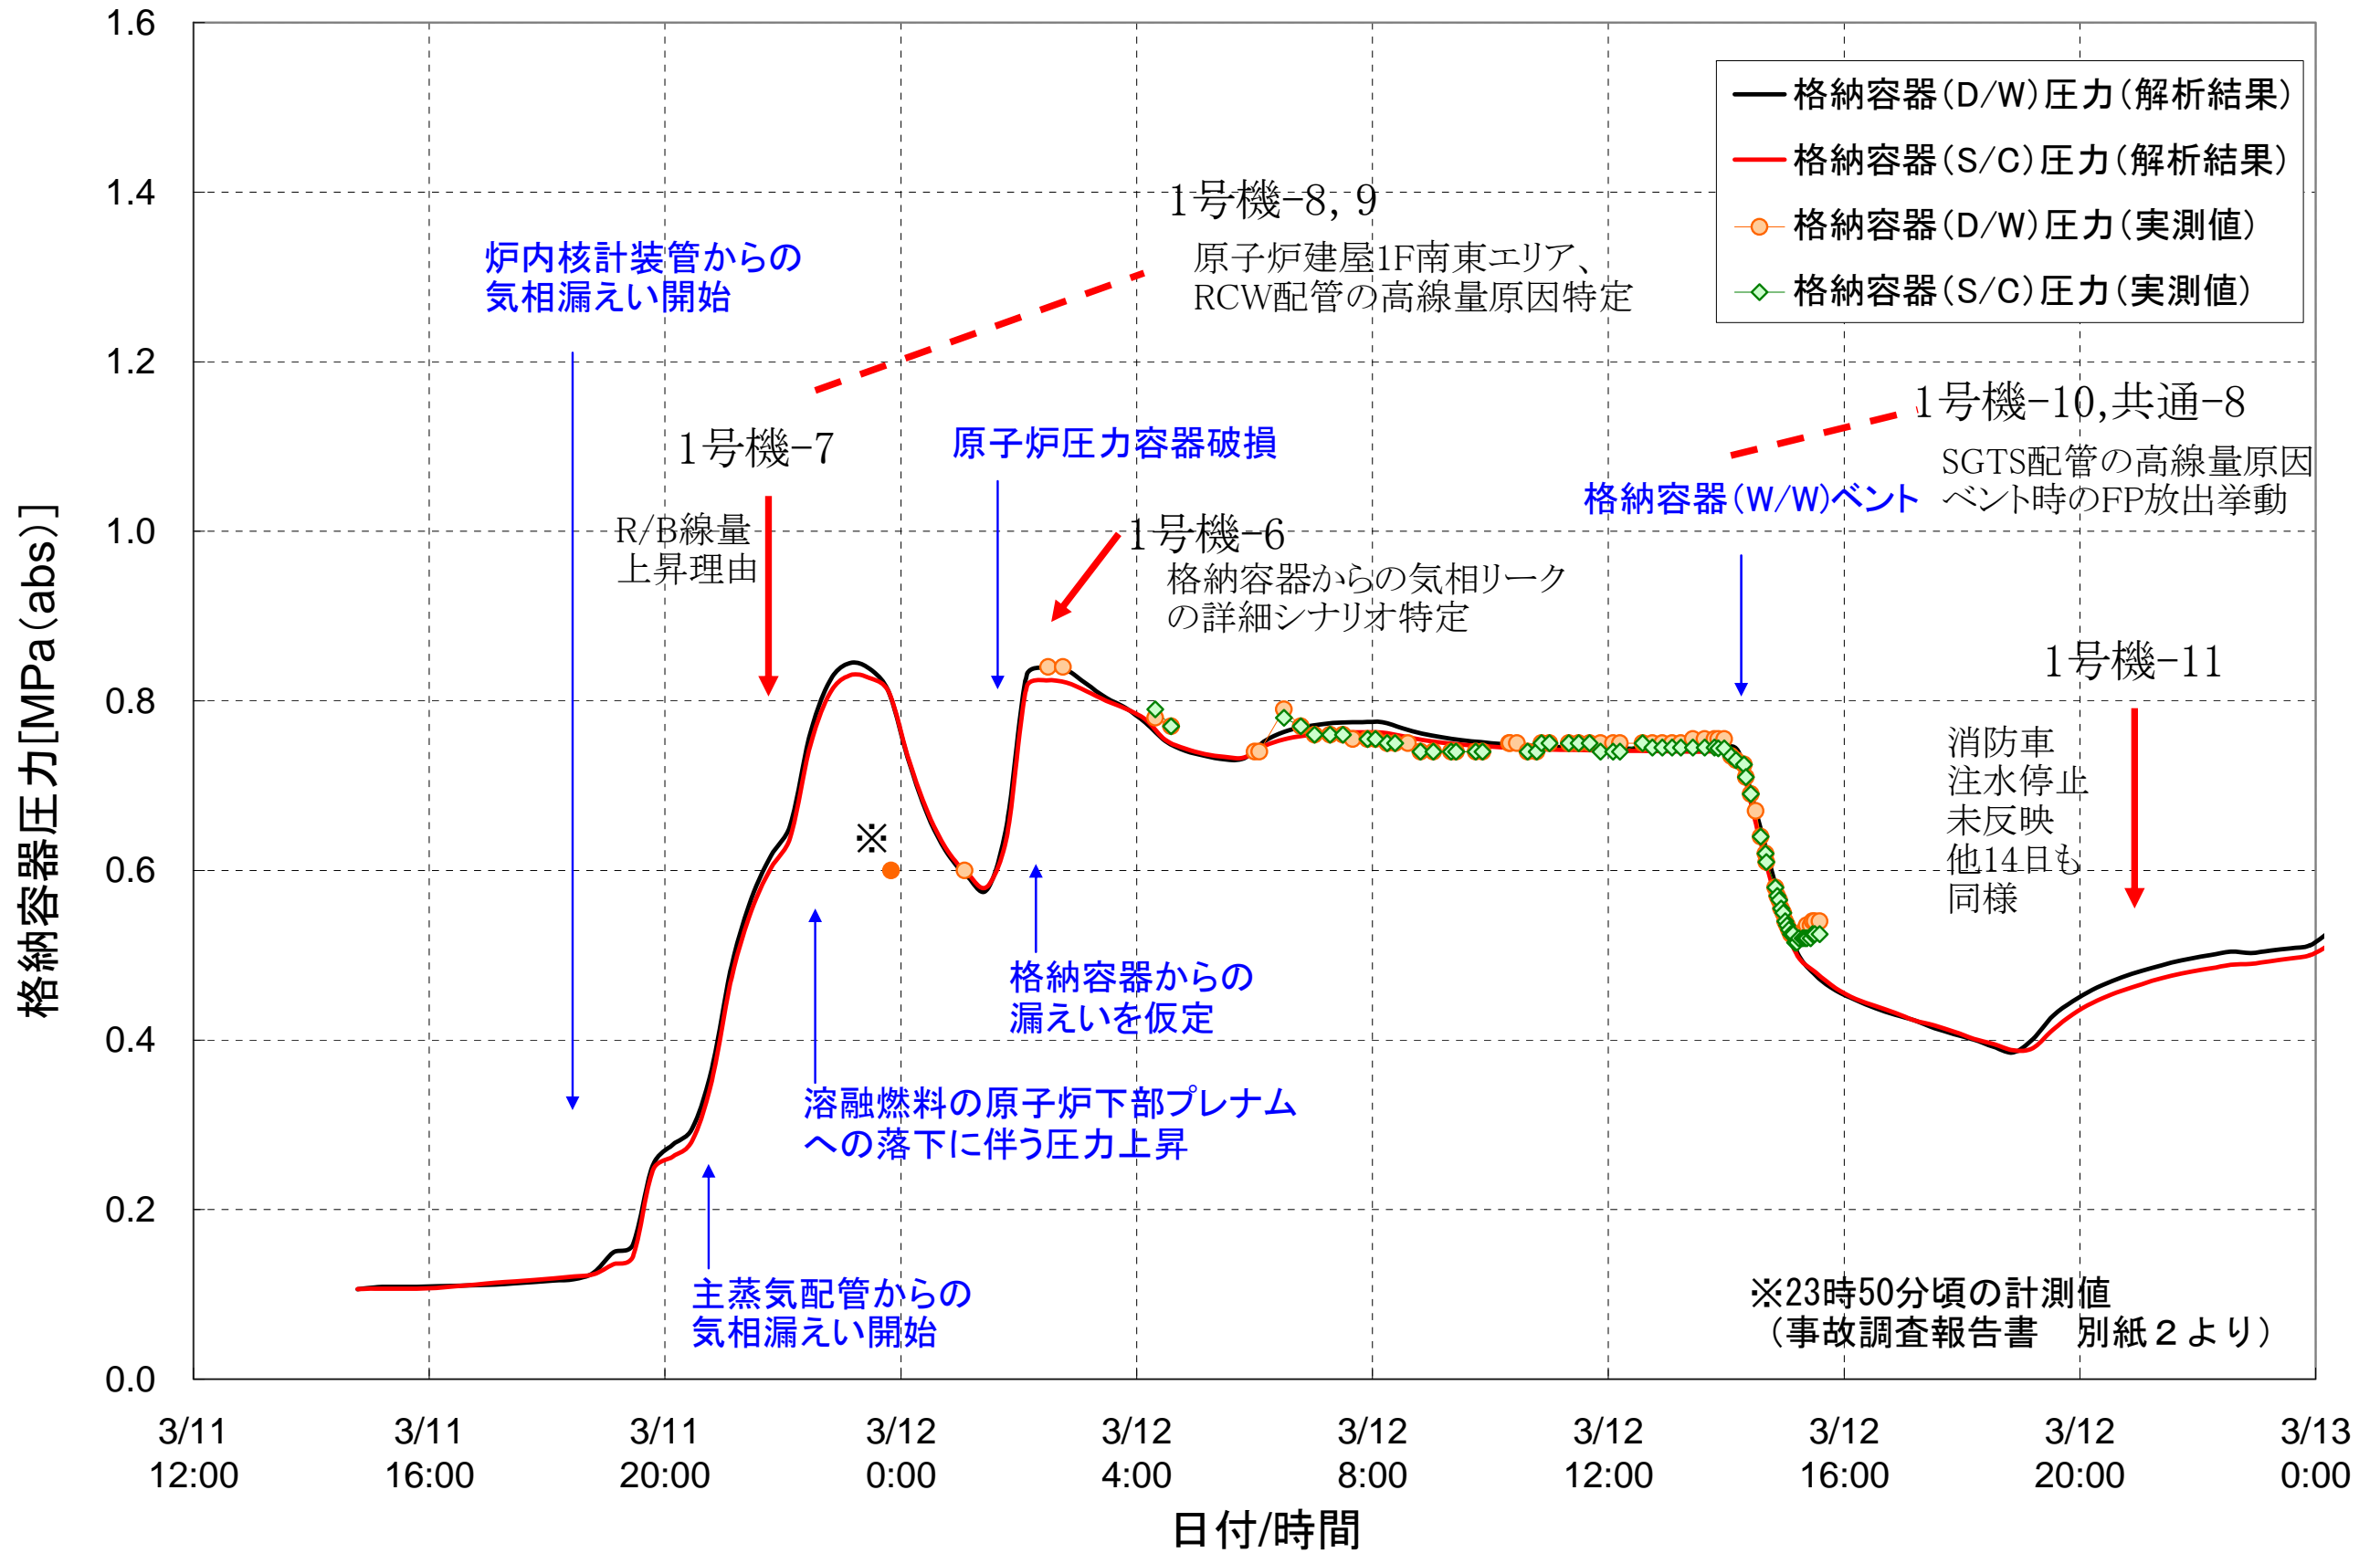
図 3.2.3 1号機の格納容器圧力挙動から抽出された課題

解析においては、D/W 圧力の測定値にある程度あわせるため、地震発生約 12 時間後（3 月 12 日 3 時 10 分頃）に格納容器の気相部からの漏えいを仮定した。しかし、計測されたパラメータや観測された事実から、どの時点でどこから実際に漏えいが生じたのか否かについては直接的な証拠は得られておらず、検討が必要である。（1 号機-6）

主に水-ジルコニウム反応で発生した水素が、蒸気とともに最終的に原子炉建屋へ漏えいし、水素爆発に至ったものと推定されるが、その漏えい経路や量、爆発の様相、着火源については不明であり、検討が必要である。(共通-11)

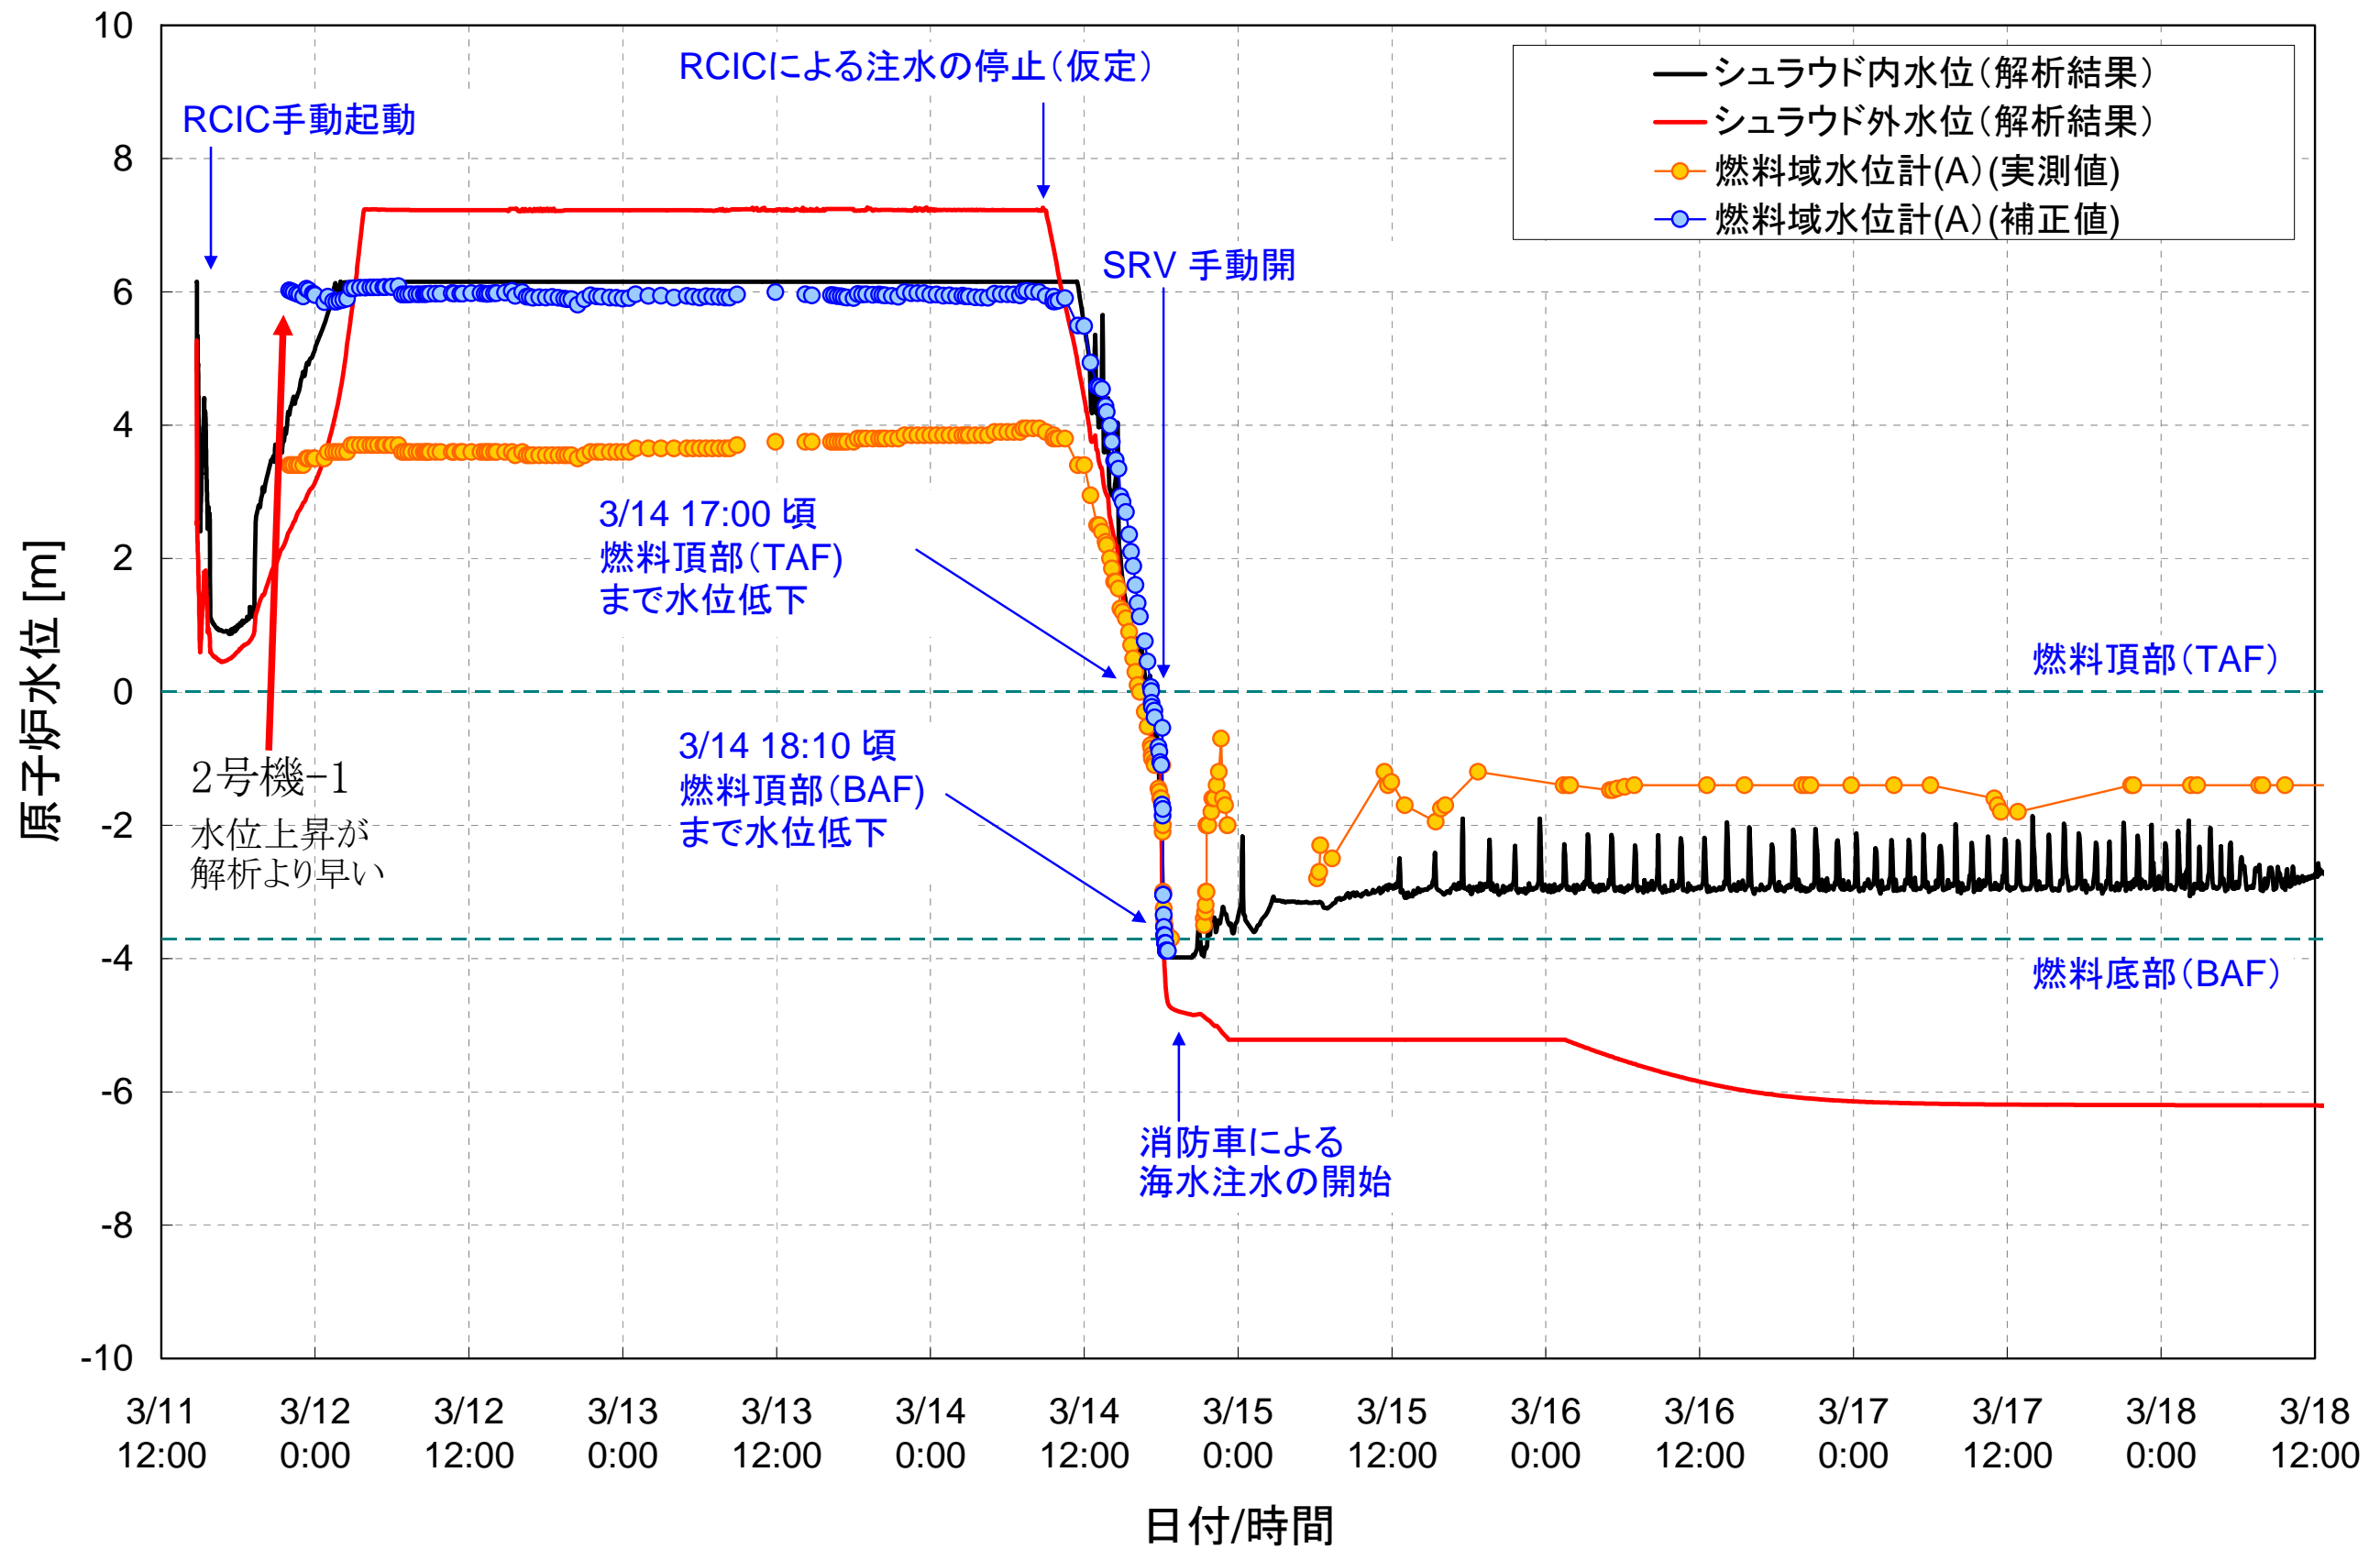
図 4.2.1 2号機の原子炉水位挙動から抽出された課題

SRV による強制減圧完了とほぼ同時期に、消防車による注水が始まるものの、解析において設定した注水量は燃料を冠水させるのに十分ではなく、炉心の損傷が進展することとなる。この際の原子炉水位は必ずしも十分な測定値が得られているわけではないが、14 日 21 時以降には原子炉水位の測定値の上昇が確認できる。しかしながら、この原子炉水位の上昇は、1 号機同様事故進展に伴い水位計の計装配管内の水が蒸発することで、水位を過大評価するようになっていたことが原因と考えられ、時期は明確でないものの最終的には正しい値を指示しなくなったと考えられる。したがって、消防車による原子炉注水経路上の漏えいの可能性（共通-2）も含め、実際の注水量も少なかったものと考えられる。

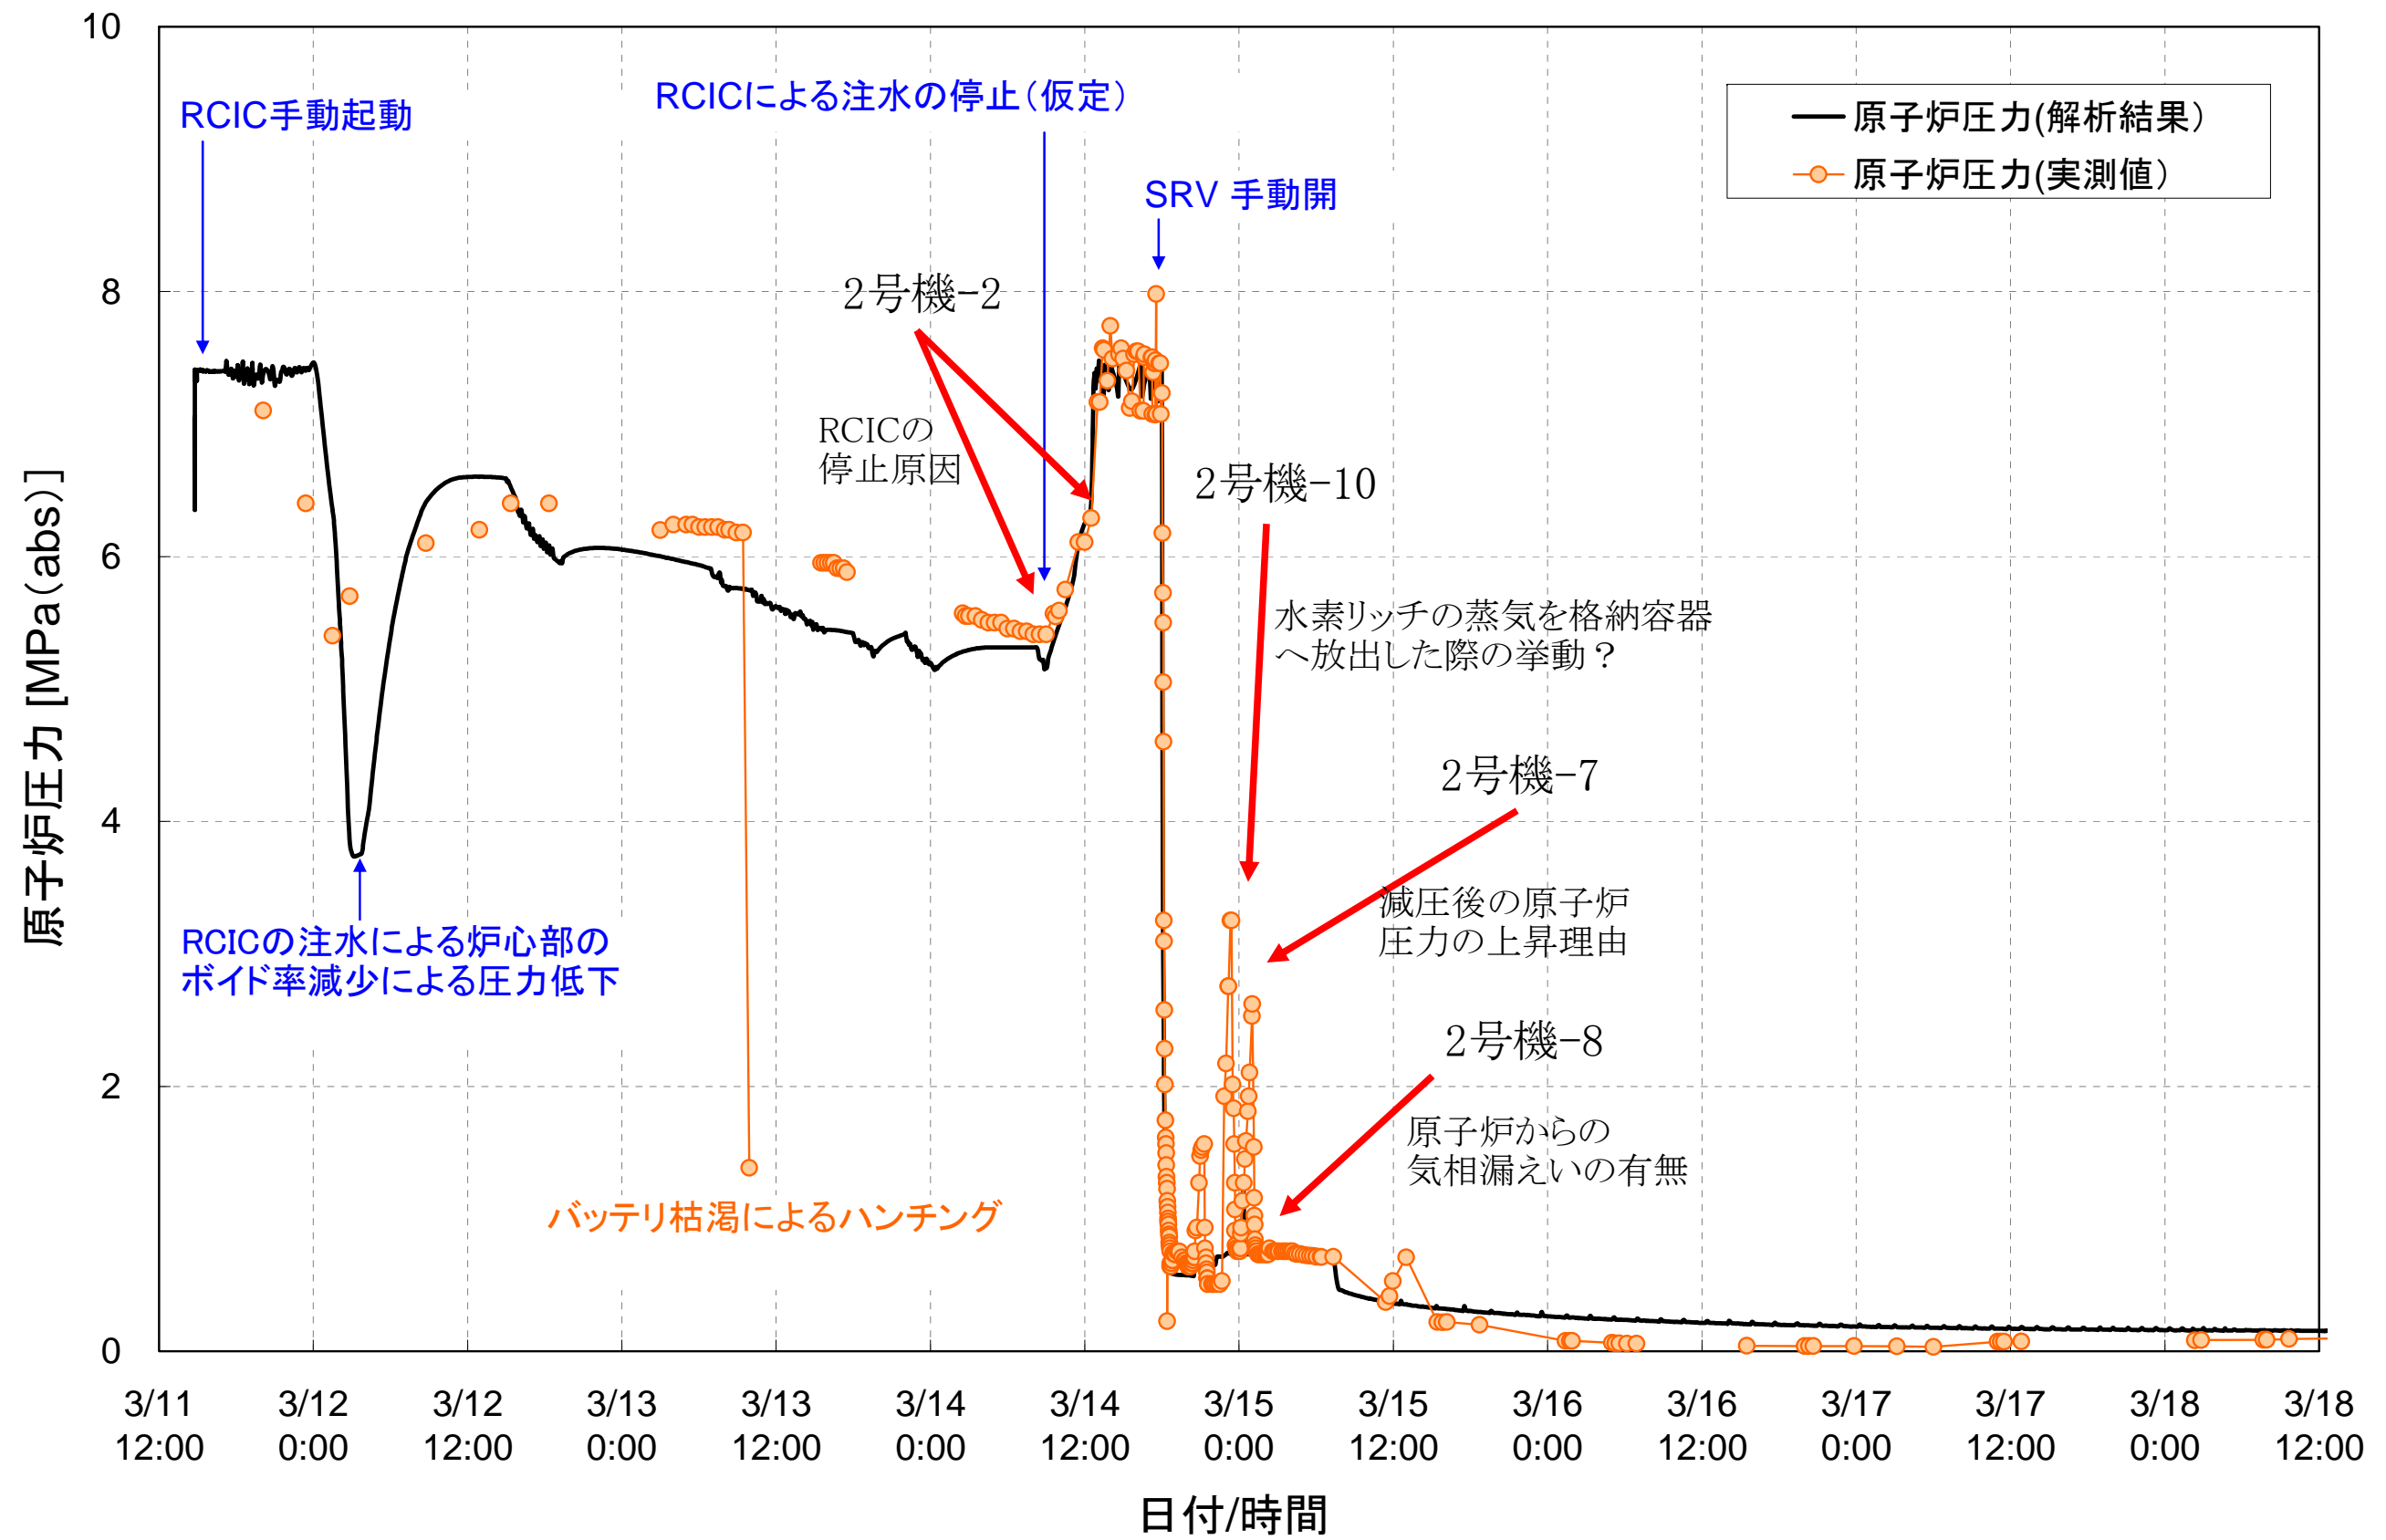
図 4.2.2 2号機の原子炉圧力挙動から抽出された課題

RCIC が何時に停止したかは厳密には解明されていないものの、原子炉水位は RCIC が停止した後徐々に低下し、炉心が露出し始め、さらに SRV 開放に伴う減圧沸騰により原子炉水位は急減し、炉心は完全に露出することとなり、炉心損傷が開始する（別冊 1 図 3-1 参照）。RCIC 停止後、原子炉圧力が増加した後は、SRV の逃がし弁モードによって、7.5MPa 程度の圧力を維持する（SRV(A) は仮設バッテリーに接続されていた）。その後、原子炉圧力は SRV 開放により急速に減圧し、大気圧近傍まで低下する。
