福島第一原子力発電所 1～3 号機の  
炉心・格納容器の状態の推定  
と未解明問題に関する検討  
第 1 回進捗報告

平成 25 年 12 月 13 日

東京電力株式会社

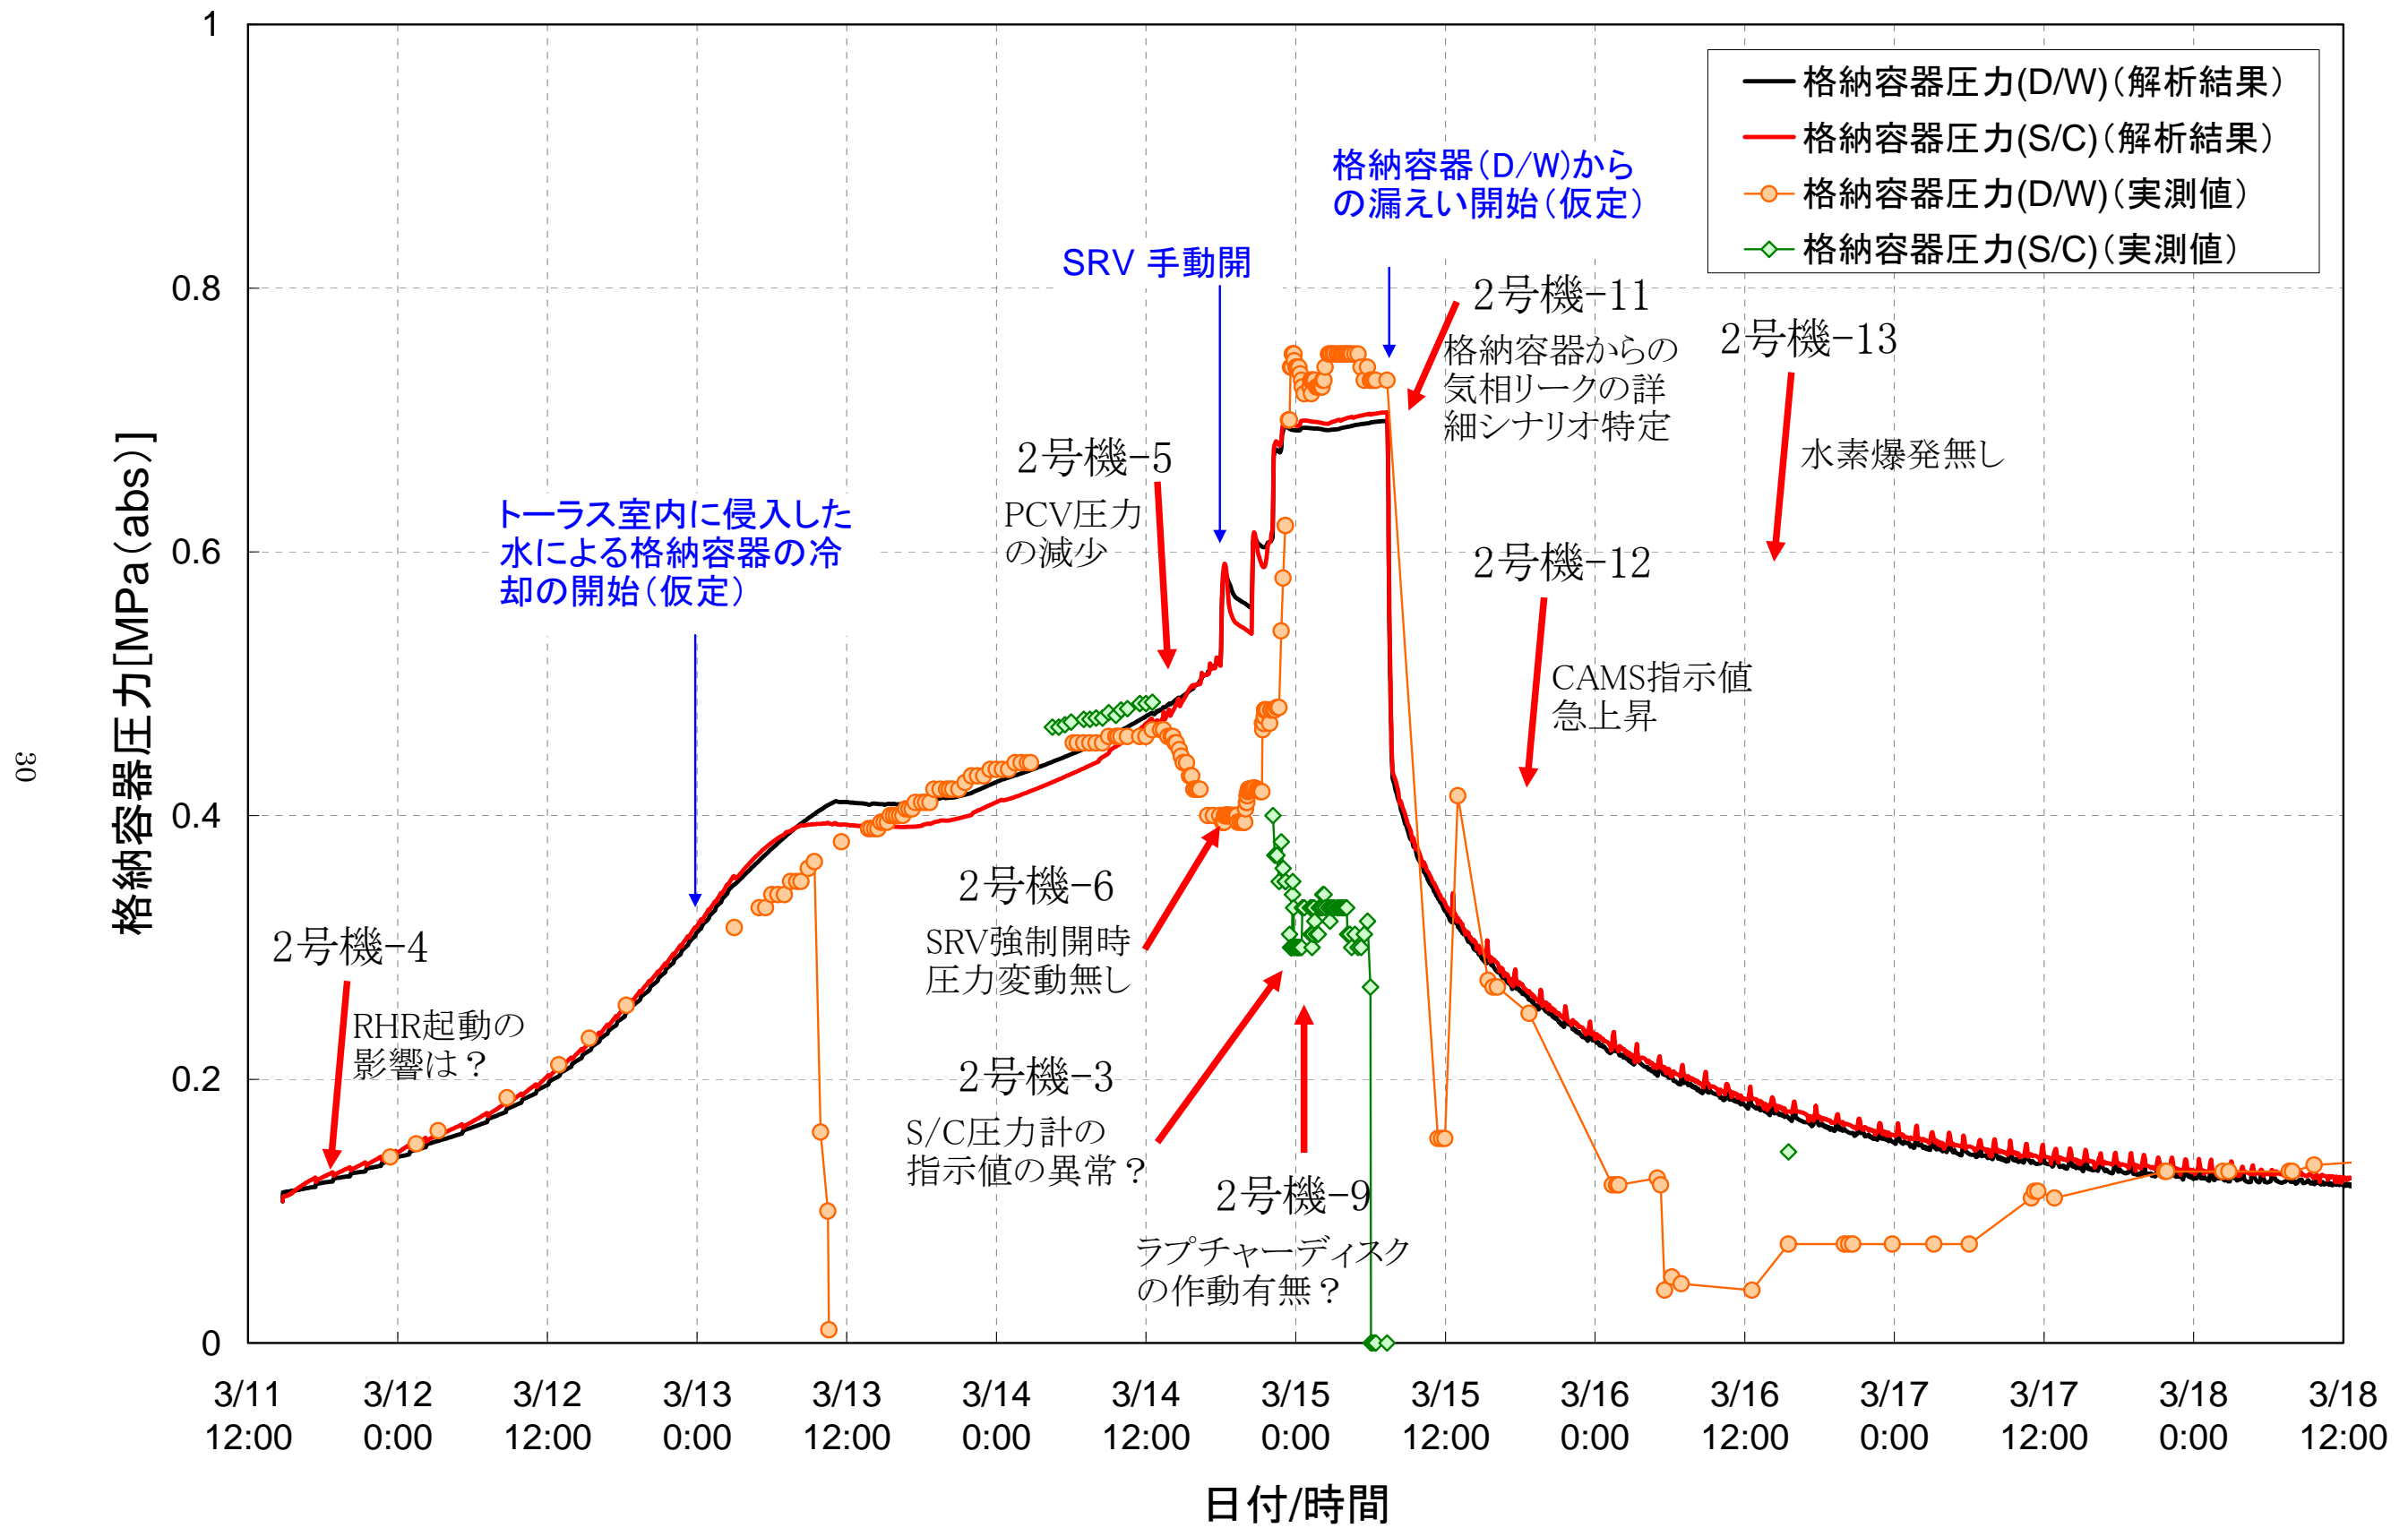
図 4.2.3 2号機の格納容器圧力挙動から抽出された課題

格納容器圧力の実測値は、RCIC 停止後、3月14日13時頃から低下に転じる。これは、RCIC タービンを通じて S/C 側へ流入するエネルギーが無くなるものの、トーラス室に浸水した水により S/C からの除熱は継続することに起因すると推定される。しかしながら、解析ではその再現ができておらず、また、減圧の開始も、原子炉圧力の上昇傾向の変化から、RCIC の完全停止を仮定した 14日12時から1時間以上の遅れを伴っている。これは、概ね SRV による S/C 側へのエネルギー流入が始まった時間帯と同じであり、エネルギー流入の途絶と S/C 外壁からの除熱継続というシナリオとは矛盾している。そのため、PCV からの漏えいシナリオも考慮した上で、この PCV の減圧挙動を検討することが必要である。(2号機-5)

その後、水素発生や SRV の開放等により格納容器圧力が上昇し、0.75MPa[abs]程度にまで至る。水素発生の影響を受けていると考えられる D/W 圧力の上昇が、14 日 20 時頃、21 時頃、23 時頃に観測されている。一方、S/C 圧力は、14 日 4 時 30 分から 12 時 30 分頃まで本設の圧力計により計測が開始され、この間は D/W 圧力と同程度の値を指示している。その後指示不良により計測が中断した後、22 時 10 分にアクシデントマネジメント（AM）用の S/C 圧力計による計測が再開された。この AM 用圧力計による計測値は、計測開始当初より D/W 圧力よりも低い値を示しており、このような圧力の乖離は格納容器の構造上発生するとは考えにくいとため、現実の圧力を反映していたものではない可能性が高い。最終的に S/C 圧力計は 15 日 6 時にダウンスケールを示し、計装系が故障したものと考えられるが、これらの指示値の挙動や故障のタイミングから、何らかの情報が得られる可能性があることから、S/C 圧力計の挙動について検討が必要である。（2 号機-3）

2号機では、S/Cベントを実施すべく準備を進めていたが、ラプチャディスク作動の有無に関する決定的な証拠は存在していない。しかしながら、S/Cの圧力は正しい値を示していなかったにしても、D/Wの圧力測定値でも、ラプチャディスクの設定圧(528kPa[abs])を超えたのは、3月14日23時頃(22:50の測定圧力:540kPa[abs])である。一方で、SRVの開記録のある21時20分頃に線量が急上昇したことをモニタリングカーが測定している。そのため、ラプチャディスクがどのような状態にあるかを検討し、この線量上昇の原因を検討しておく必要がある(2号機-9)。また、この時の原子炉圧力の散発的な上昇は、1.5MPa程度であり、この時点では炉心損傷が進んでいると考えられることから、その減圧時の蒸気放出には非凝縮性ガスである水素が大量に含まれているものと考えられる。この際に、非凝縮性ガスが凝縮しない事による圧力上昇の影響により、S/Cの健全性に影響がないか検討する必要がある(2号機-10)

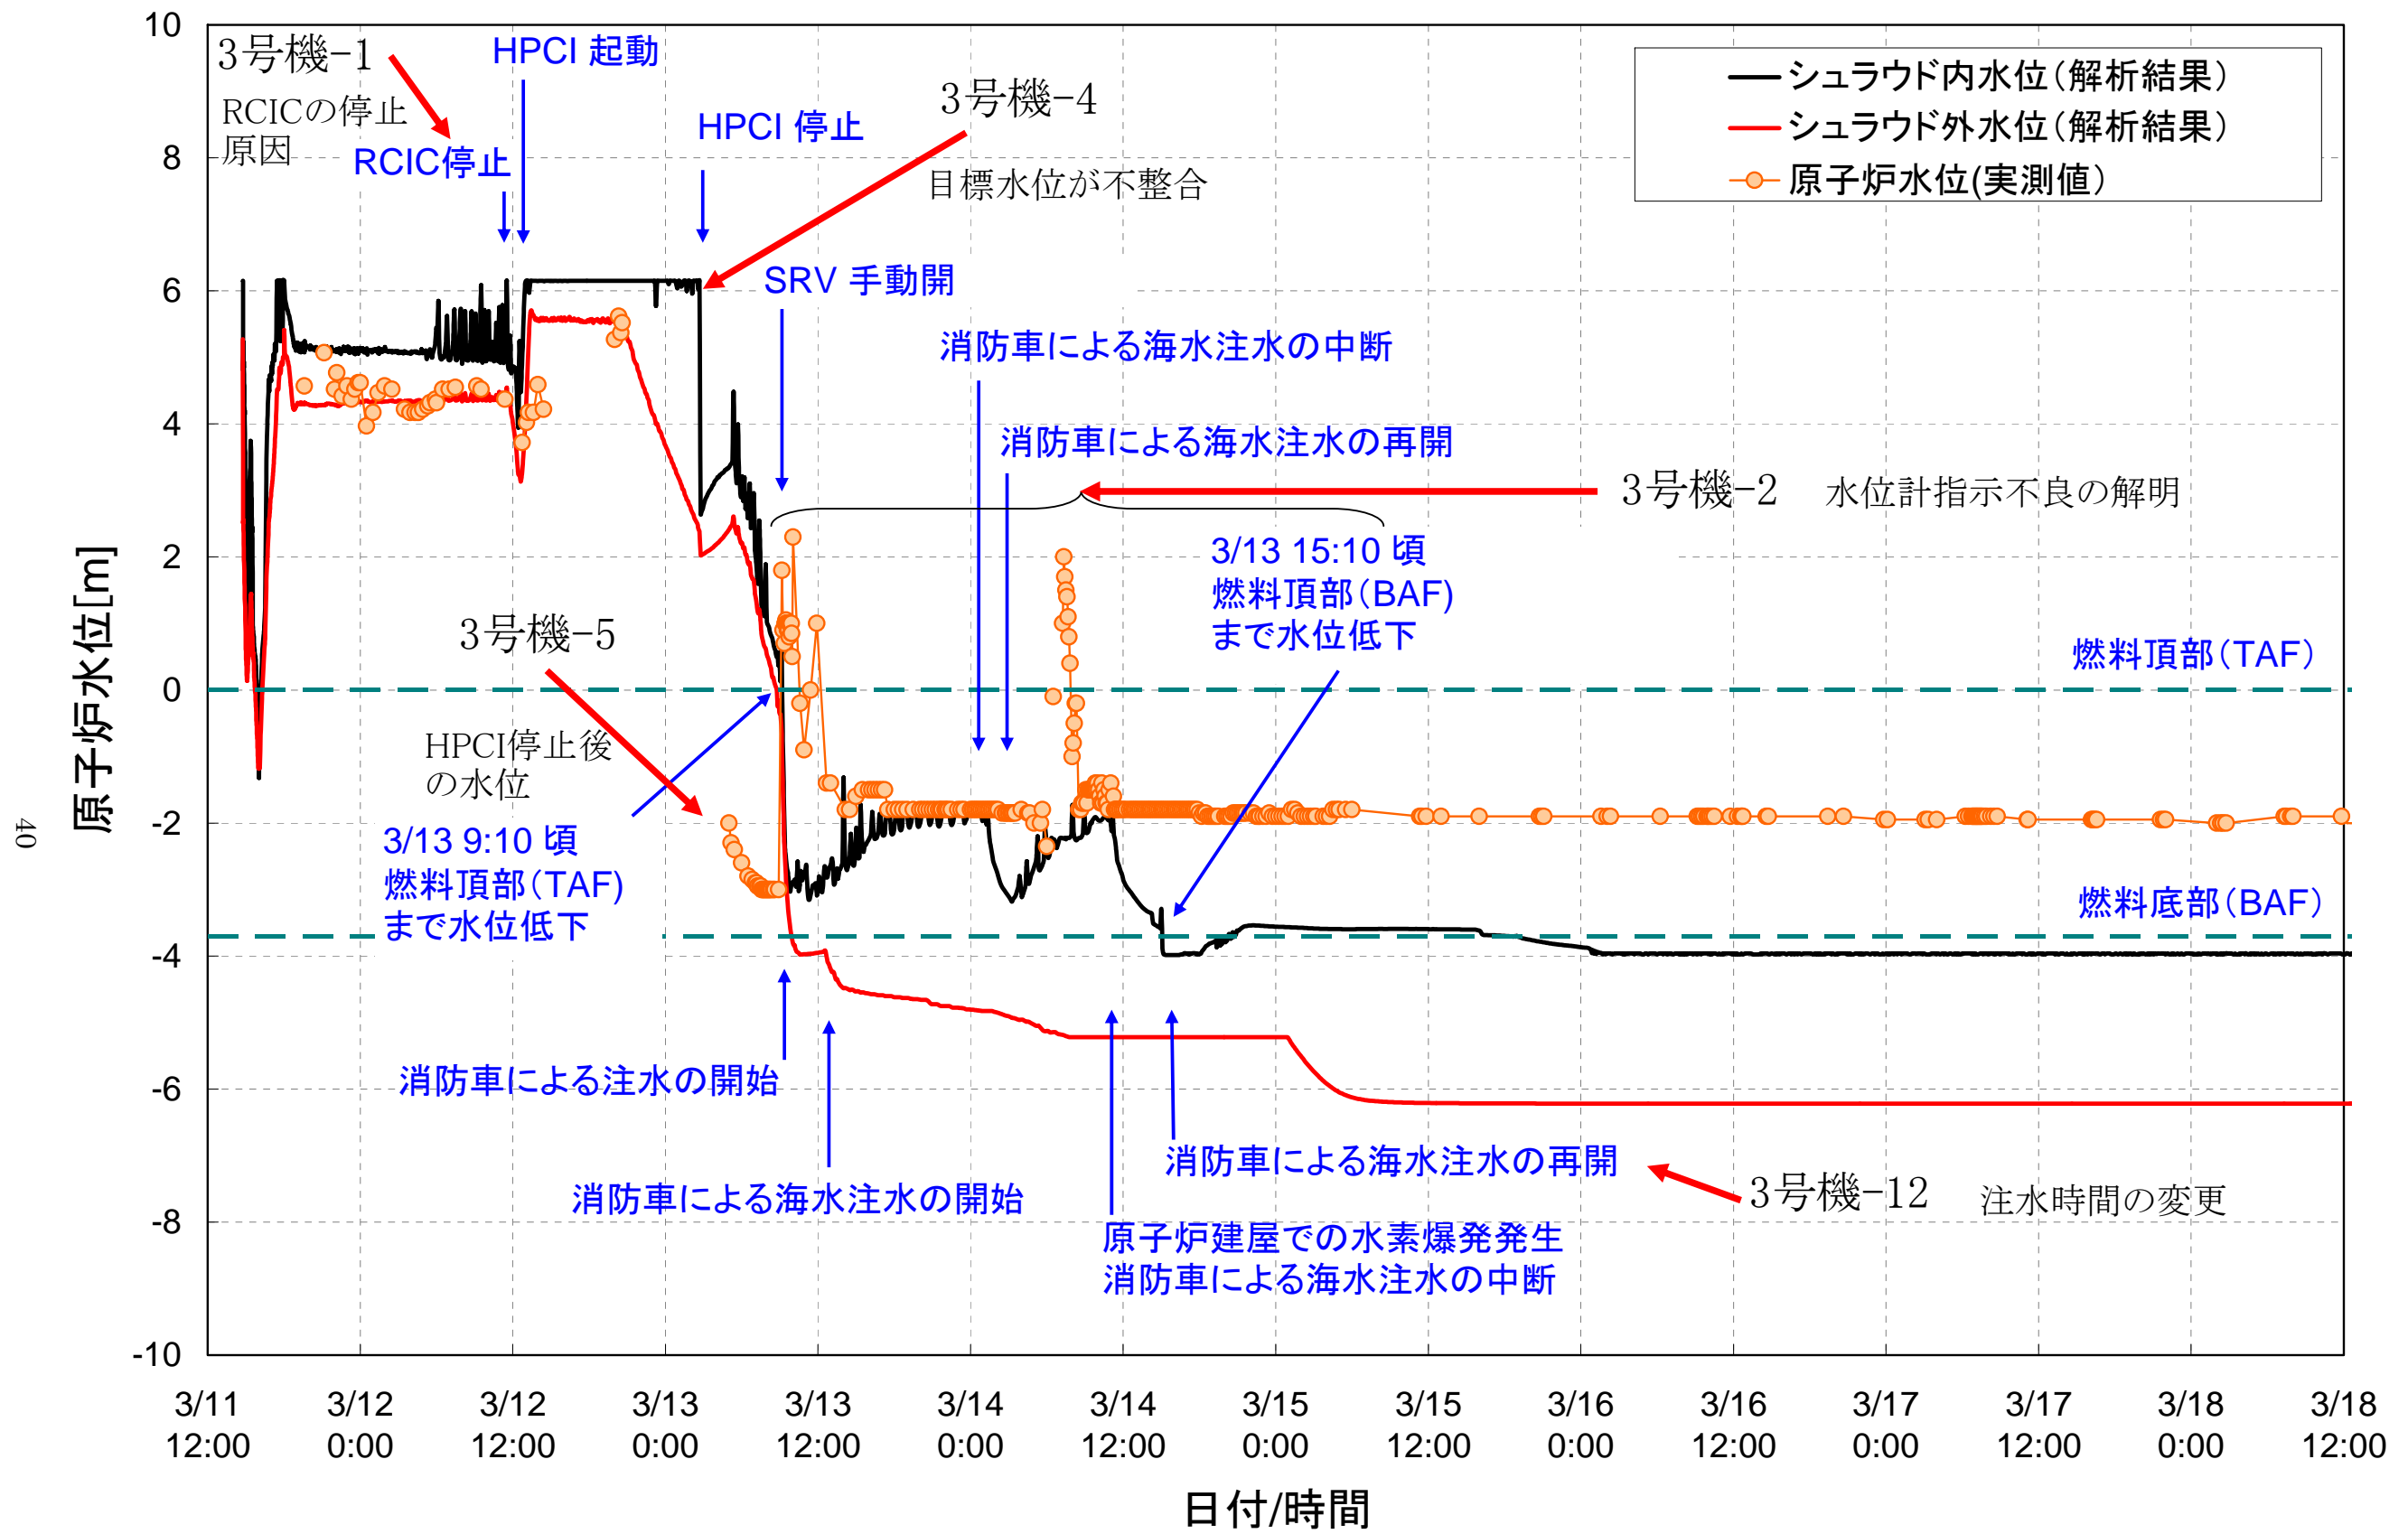
図 5.2.1 3号機の原子炉水位挙動から抽出された課題

解析においては、HPCI の停止後に原子炉水位が低下し、3 月 13 日 9 時頃の急速減圧時に炉心が露出し、炉心損傷が開始することになるが、9 時頃までは水位は TAF を維持しており、測定された水位に比べて過大評価している。前述の通り、設定された HPCI 運転中の注水量が過大評価されていることや、原子炉圧力が低い状態で HPCI が運転されていたことから、実際は HPCI の手動停止よりも早い段階で原子炉水位の低下が始まっていた可能性が考えられ、この

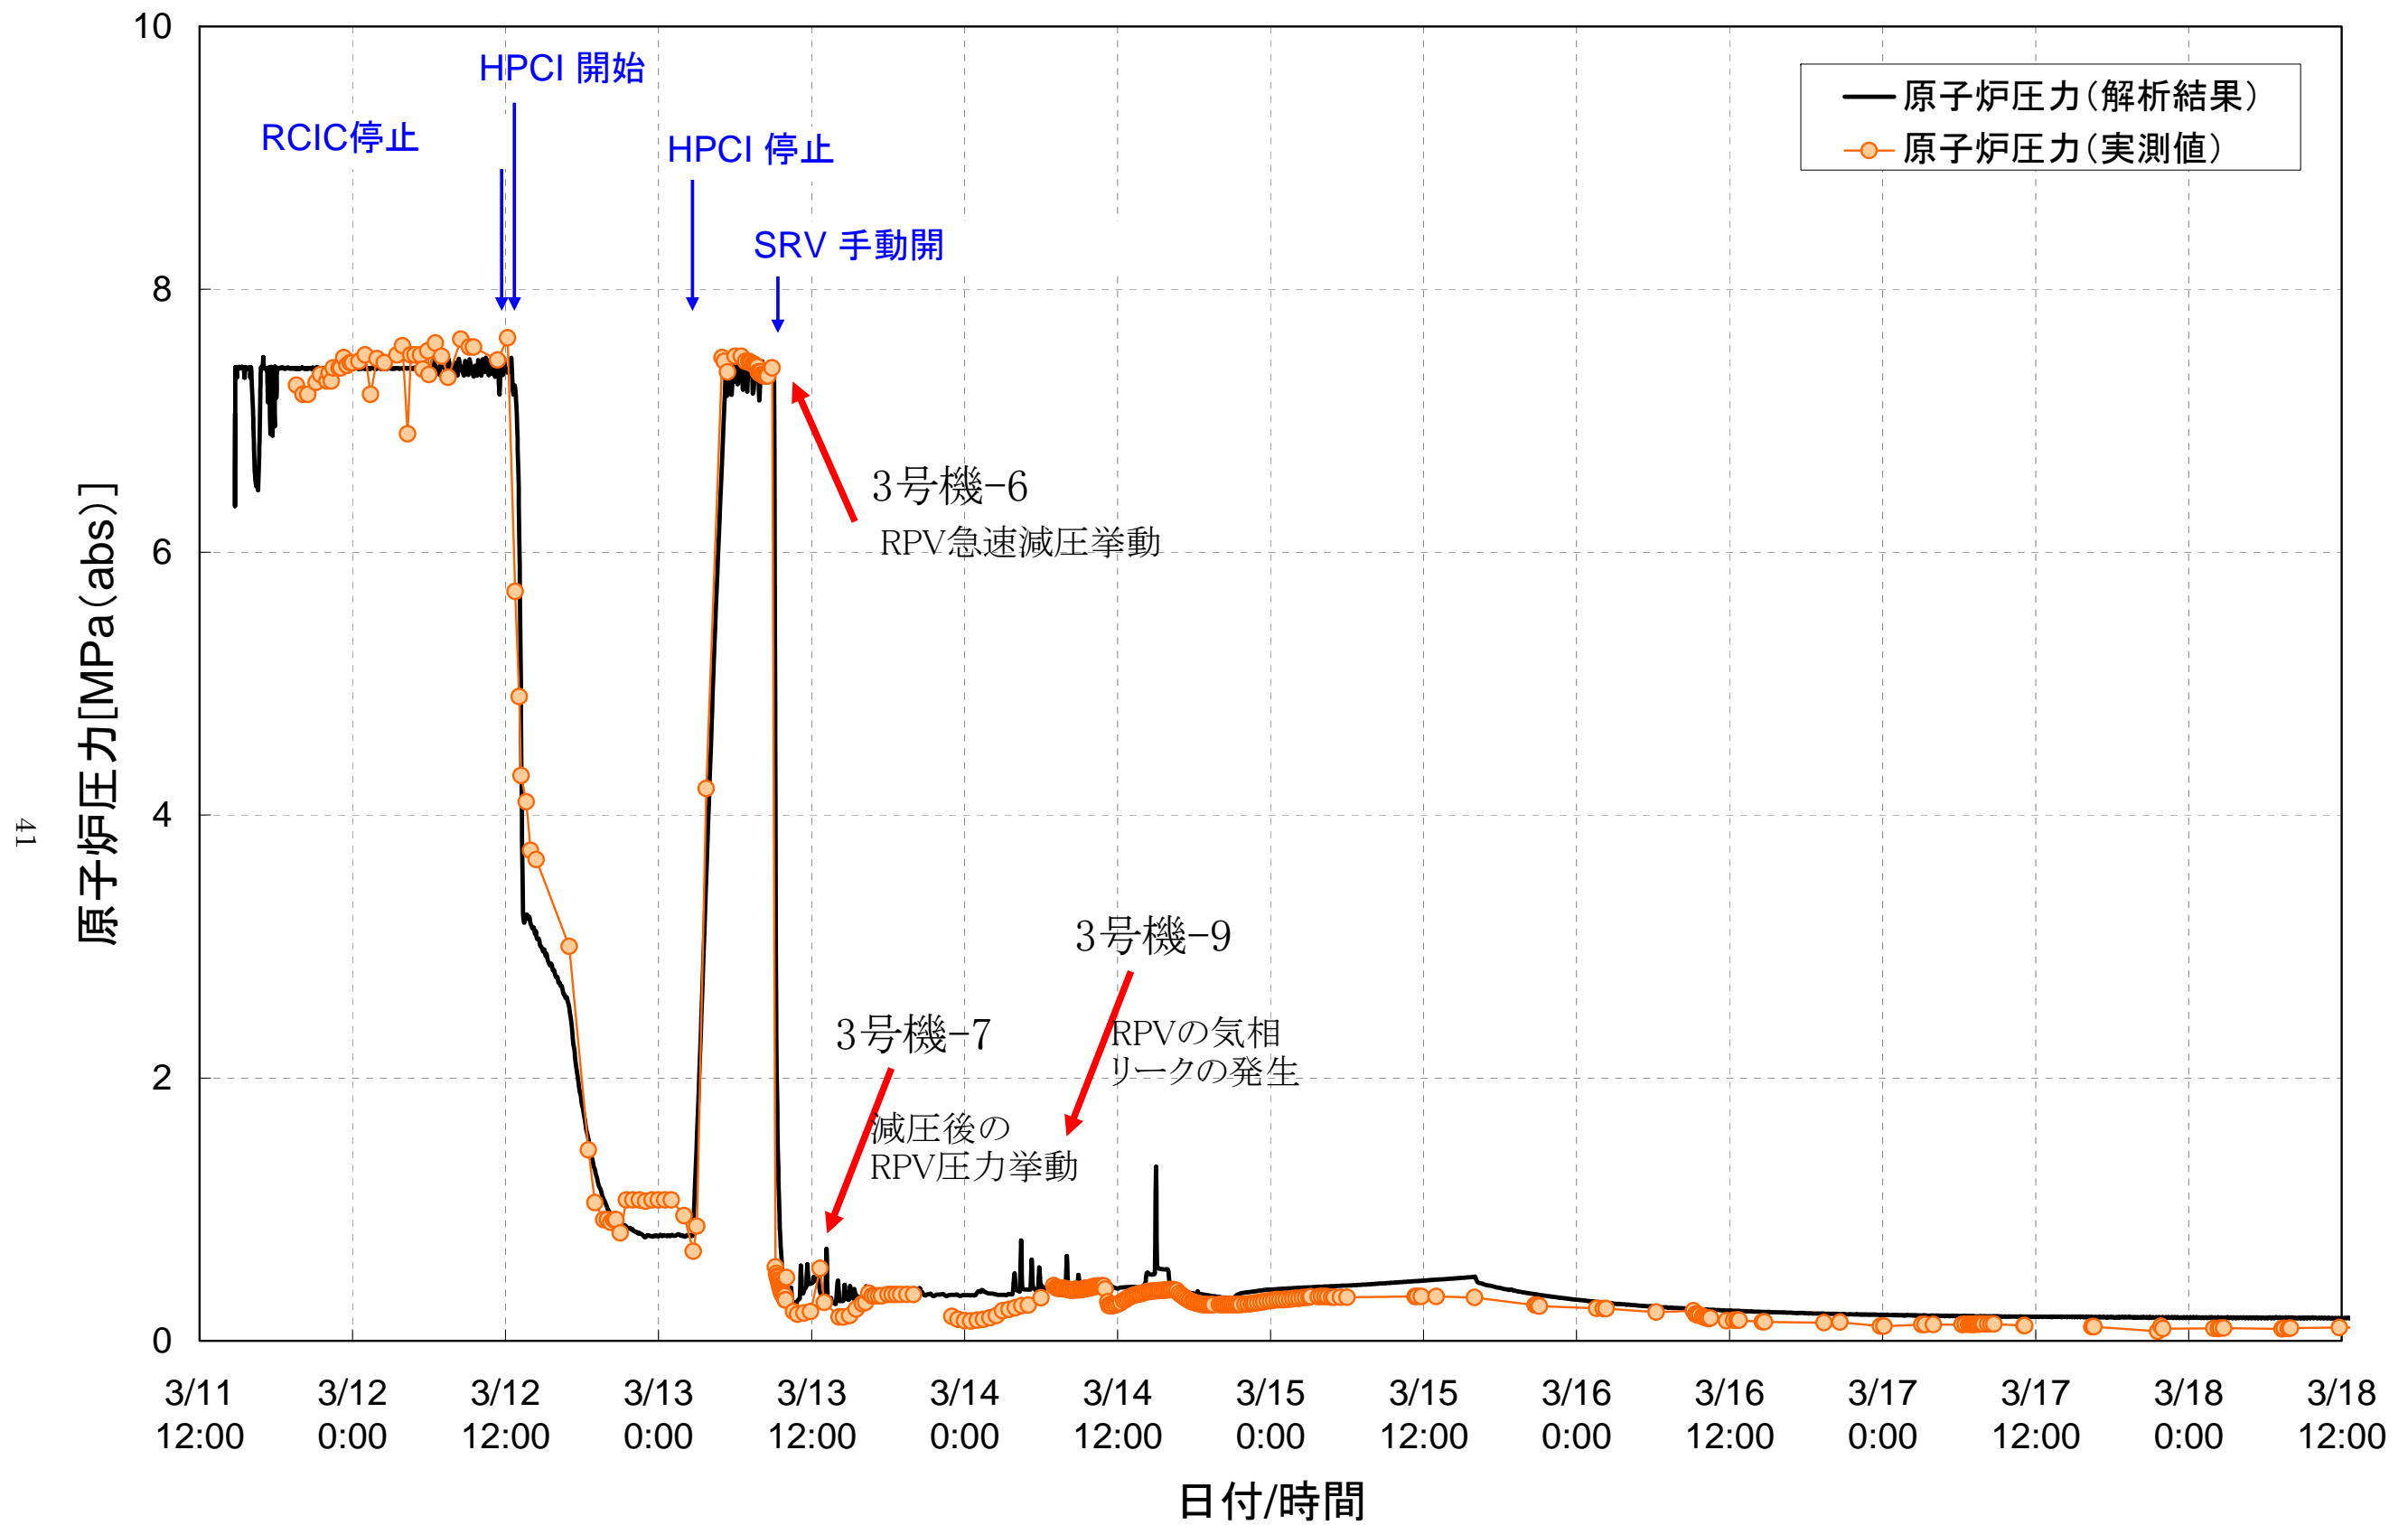
図 5.2.2 3号機の原子炉圧力挙動から抽出された課題

また、解析においては、原子炉圧力容器からの気相漏えいは仮定していないが、燃料の過熱および溶融にともなう炉内温度の上昇によって、原子炉圧力容器の気相漏えいが発生した可能性について検討する必要がある。(3号機-9)

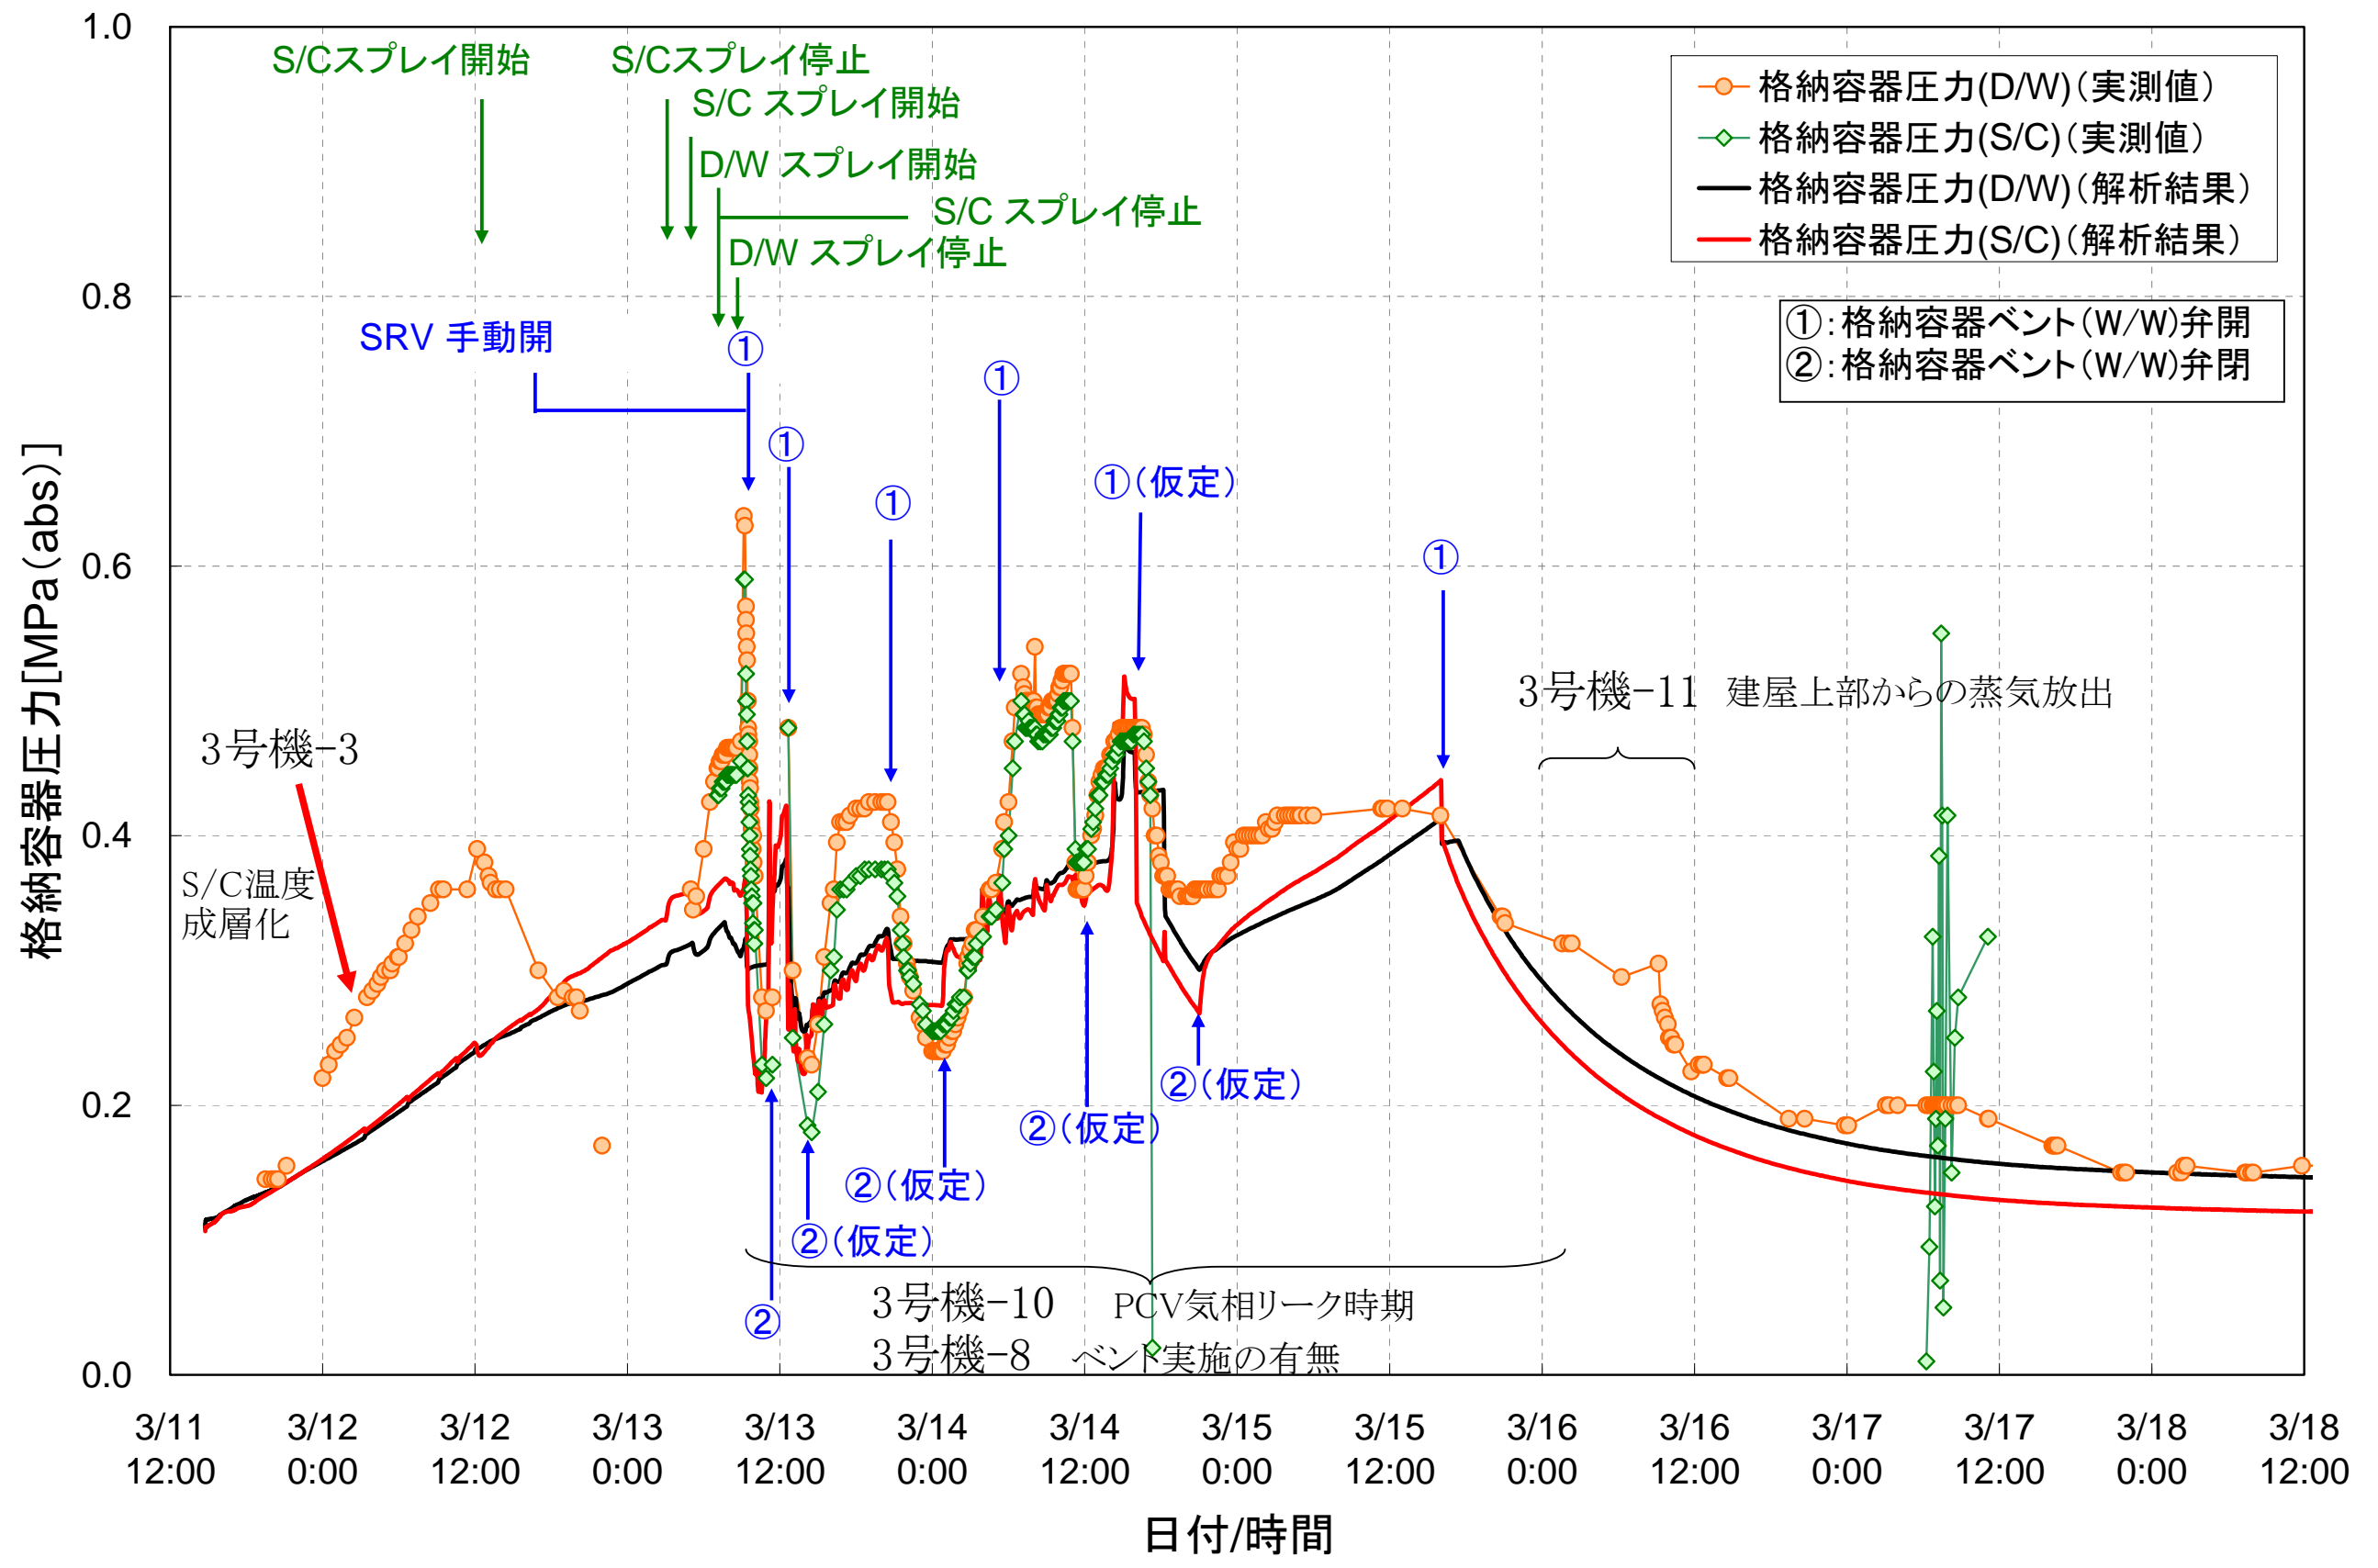
図 5.2.3 3号機の格納容器圧力挙動から抽出された課題

解析においては、原子炉格納容器からの気相漏えいは仮定していないが、3号機の建屋で水素爆発が生じたことや、使用済み燃料プールの水温が十分に低下した後も、建屋上部で継続的な蒸気放出が観察されていたこと、3月21日以降D/W圧力は大気圧で変動がなく、7月14日に格納容器内への窒素封入を開始した際にも応答が見られないことなどから、格納容器からの気相漏えいが発生しているものと考えられる。どの時点でどこから実際に漏えいが生じたのかについては直接的な証拠は得られておらず、検討が必要である。(3号機-10)

また、3号機は1,2号機と比較して、D/W 圧力が早期（3月21日ごろ）に大気圧にまで低下している。また、3号機では窒素注入開始時（7月14日）にも1,2号機で観測されたような圧力上昇が観測されていない。このことから、3号機の格納容器の気相漏えいの程度は1,2号機と比較して大きい可能性がある。(3号機-10)

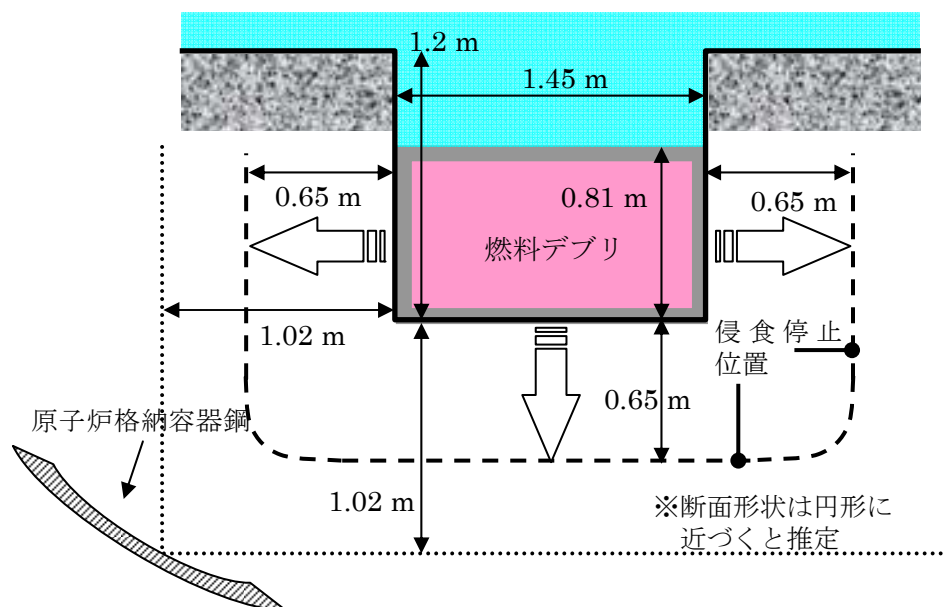
図 1号機コア・コンクリート反応規模の推定

また、格納容器からの漏えいの発生原因として、溶融燃料が格納容器のライナーに接触して開口するシェルアタックも可能性の一つである。ただし、1,2号機では窒素封入開始時に圧力上昇が見られていること、3号機では格納容器内水位が高いと考えられているなど、実際のシェルアタックの発生の根拠となる観測データは、今のところ存在していない。

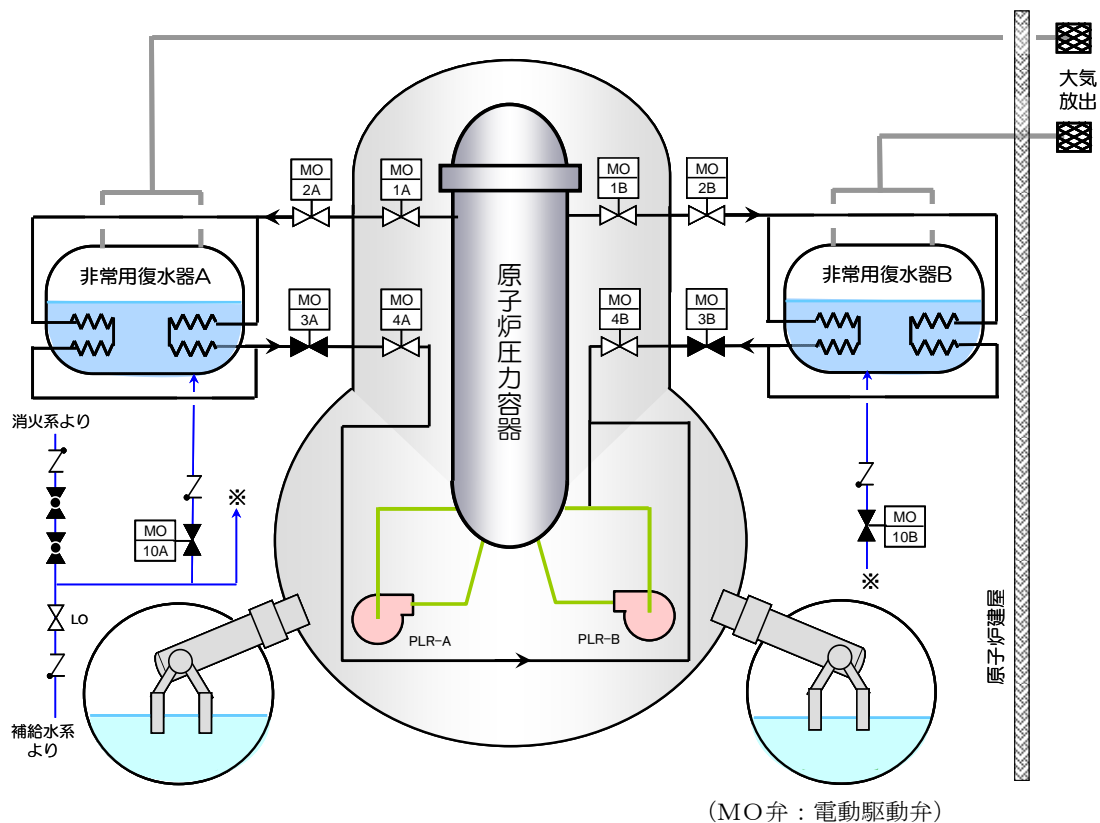
図 非常用復水器の系統構成概略図

ICについては、原子炉水位が低下し、水-ジルコニウム反応により非凝縮性ガスである水素が発生した場合、冷却管に水素が混合することによって除熱性能が劣化すると考えられている。解析結果によると18時18分時点では、原子炉水位は有効燃料頂部（TAF）を若干下回った程度で、水素が大量に発生していた状況には無い可能性があるが、放射線分解による水素発生の影響等も考慮し、1号機において、実際にどの程度の除熱劣化があったかについて明らかにする必要がある。

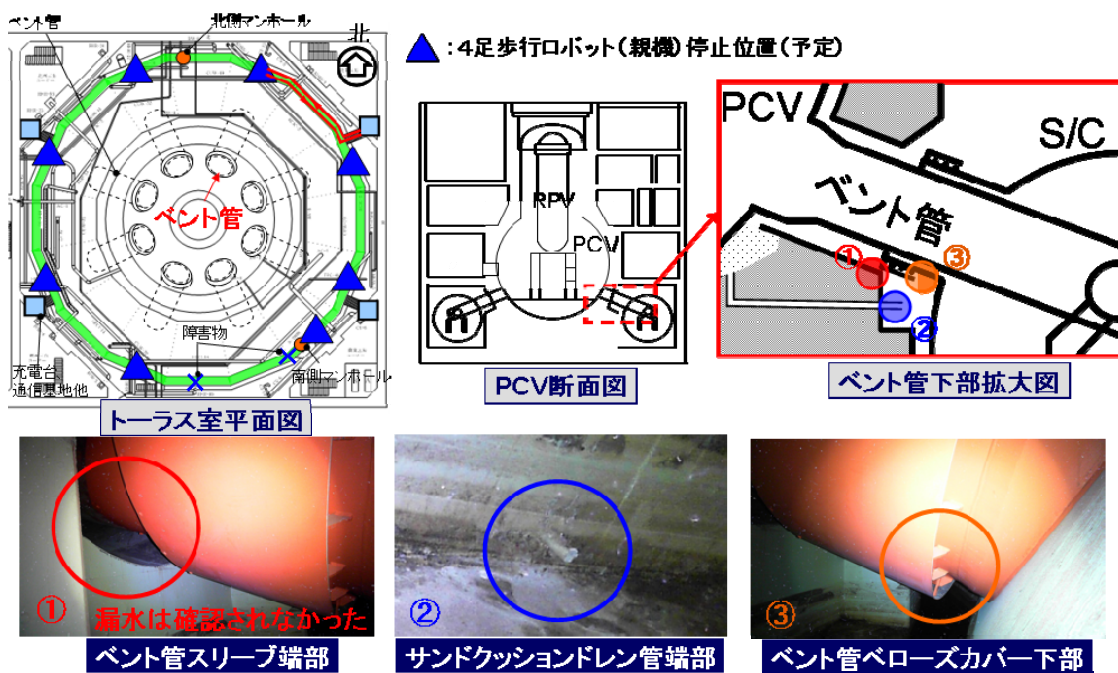
図3-4 2号機トラス室内ベント管下部カメラ映像(抜粋)

S/Cの液相漏えい箇所については特定されていないが、確認できる範囲内ではベント管下部からの漏水はないことが確認された(図3-4)。
