事故時に観測された中性子と燃料溶融との関連について

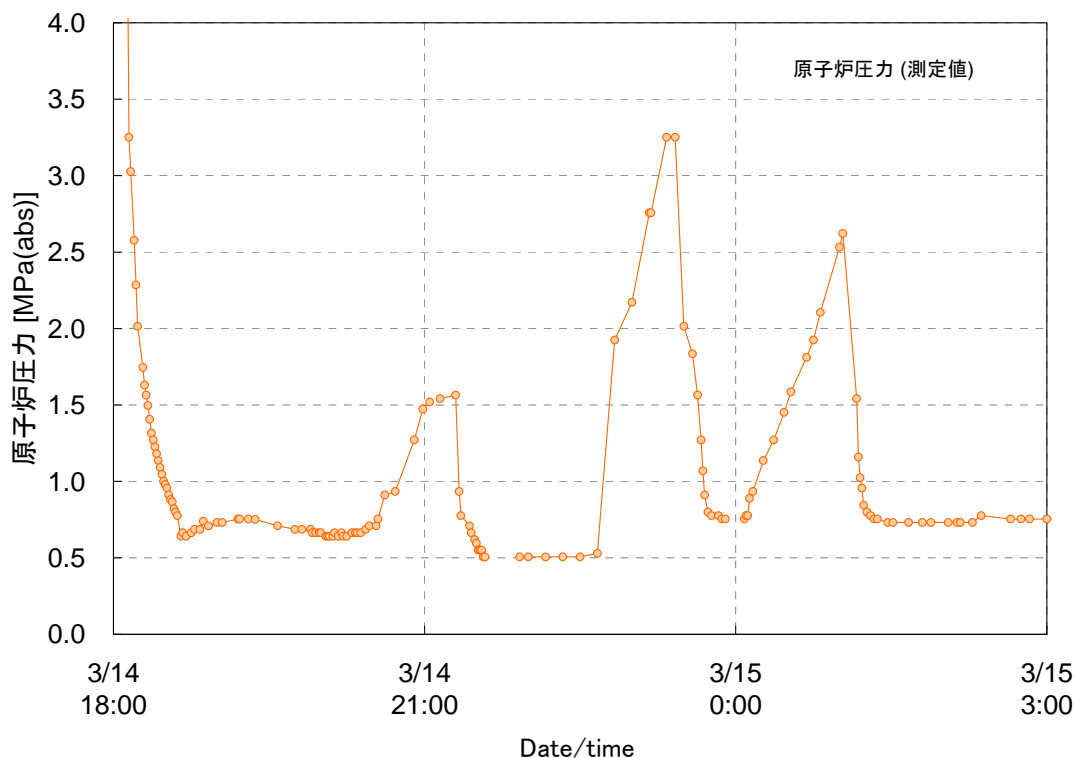
原子炉圧力が消防車による注水が可能なるほどに低下すると、原子炉の状態は①に戻り、再度、同じパターンを繰り返すこととなる。これが 14 日夜から 15 日未明にまで繰り返し観測された原子炉圧力の上昇下降のメカニズムであると考えられる。③から④の状態では水-ジルコニウム反応が短時間のうちに進み大量のエネルギーが放出されることから、燃料温度が急激に上昇すると考えられるため、この期間で燃料の溶融が発生した可能性があると考えられる。

図2 14日夜から15日未明にまで繰り返し観測された原子炉圧力の上昇下降

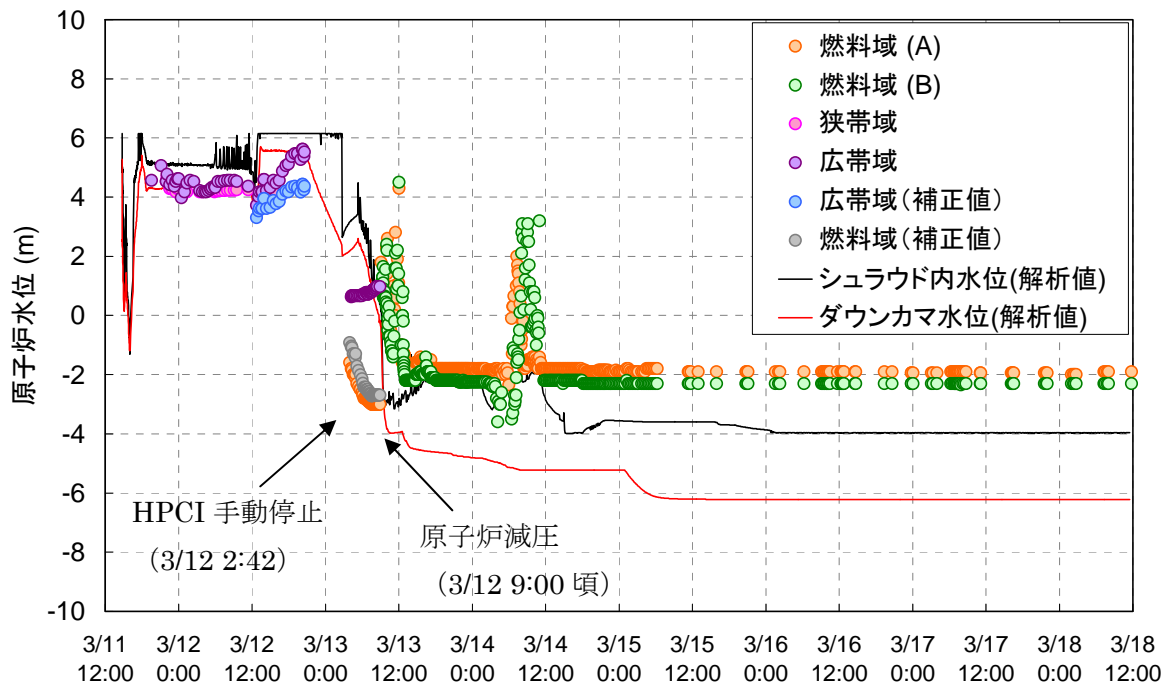
3号機の原子炉水位計測値と、当社が平成24年3月に公表したMAAP解析による原子炉水位の解析値の変化を図3に示す。添付資料3-4にて報告しているように、HPCIは運転員が手動停止する前に、原子炉に十分な水を注水できない状態となっていたと推定している。その結果、原子炉水位は、HPCIの停止時点でほぼTAF近辺にあった可能性がある。また、燃料域水位計で計測された13日7時35分以降の原子炉減圧前の水位は図4に示すとおりBAF+0.7m程度で一定値を示しているが、崩壊熱が継続的にエネルギーを放出している中、水位が一定値を維持することは考えにくい。そのため、この一定値の表示は、水位計の計測下限に到達してしまっているものが、水位計の基準水柱の蒸発等により水位を過大評価してしまっている可能性が高いと考えられ、実際の水位はBAF以下であったものと推定している。

以上のことから、3号機の事故進展過程においては、1号機の事故進展と同様に、原子炉圧力が高い状態のまま、沸騰により原子炉水位が徐々に低下し、水位がBAFに到達し、燃料が完全に露出するという経過をたどったものと推定される。水位が徐々に低下する過程では、燃料が気中に露出しても、下から吹き上げる蒸気により冷却（蒸気冷却）されるため、当初は燃料被覆管の温度は限定的なものとなる。しかしながら、水位が低下するにつれて、蒸気冷却により冷やさなくてはならない燃料の表面積は増加し、その一方で供給される蒸気は少なくなる。このよ

うな状況では、燃料被覆管の温度は徐々に上昇するものと考えられる。燃料被覆管の材料であるジルコニウムは、水蒸気と反応し酸化物を作るが、1200℃程度を越えると、酸化反応が正のフィードバックにより急激に進むこととなる。従って、それ以前の酸化反応の状況と崩壊熱の大きさに依存するが、この原子炉水位の低下過程において急激な酸化反応が進んだ場合には、発生した大量のエネルギーにより、この期間（3/13 5:00AM～7:00AM）に燃料が溶融した可能性がある。

図3 3号機 原子炉水位の変化

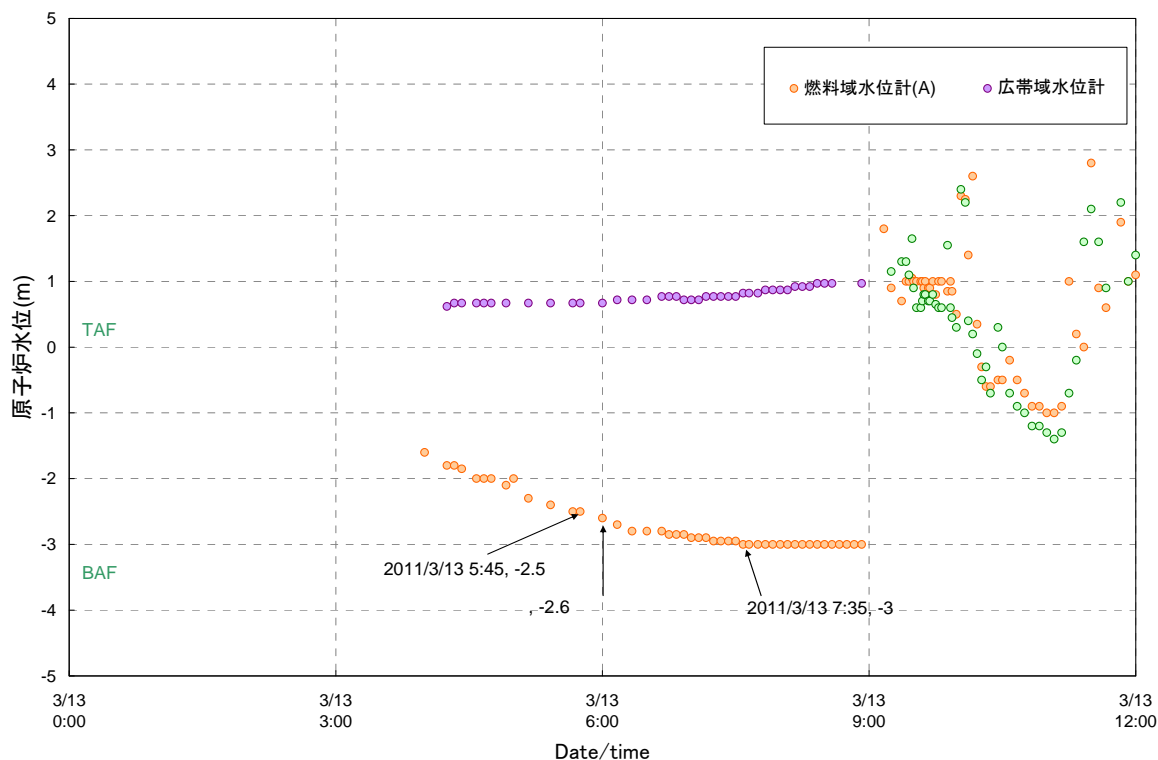
図4 3号機 原子炉水位の変化（拡大）
