2 号機津波到達後の RHR 系統の状況について

1. 現象の概要と検討課題

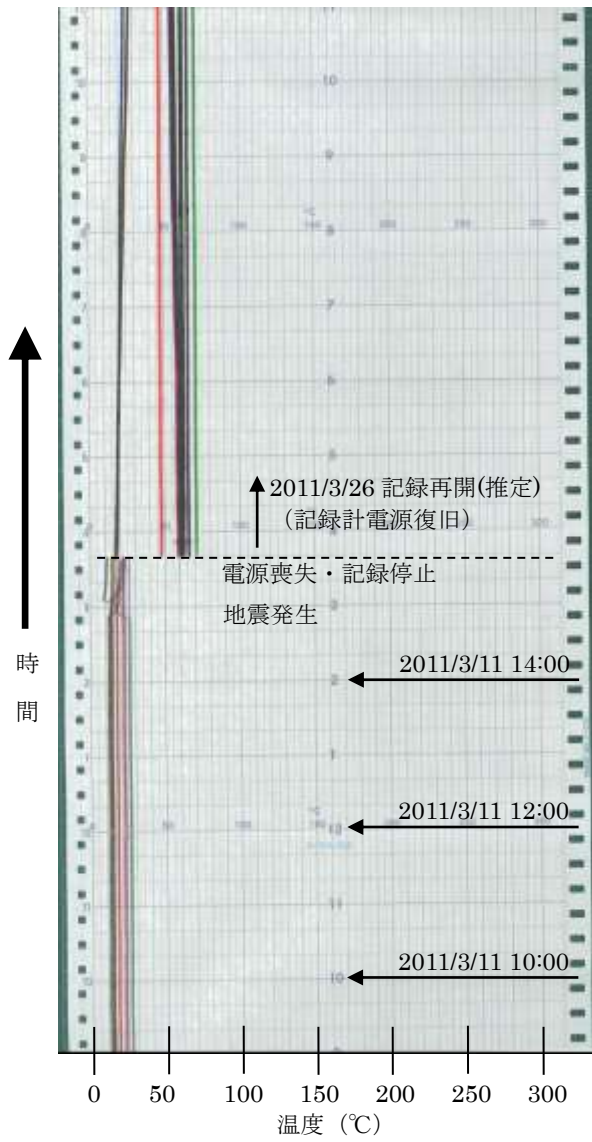
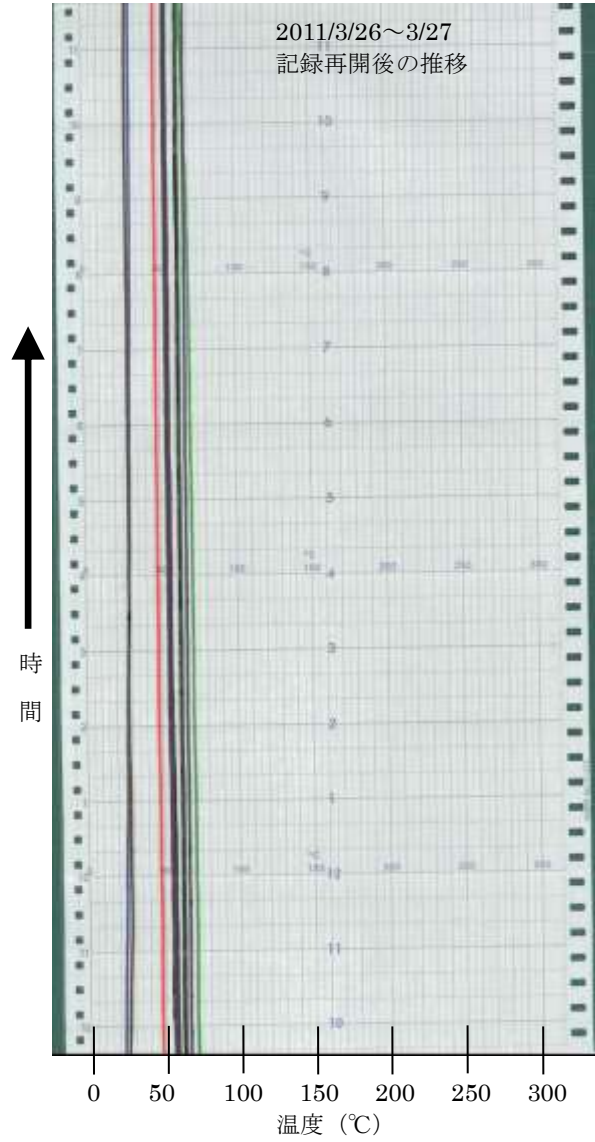
図1 RHR・燃料プール温度記録計用紙 (チャート)

図 1 によると、3 月 11 日の津波に伴う全電源喪失前においては、各温度とも 10°C ~ 30°C を示しているが、3 月 26 日の記録計復旧時の指示値は、RHR 熱交換器(A/B) 出口復水温度は 20~30°C 程度であるが、これ以外は 50°C ~ 70°C 程度と高い。

図 1 によると、3 月 11 日の津波に伴う全電源喪失前においては、各温度とも 10°C ~30°C を示しているが、3 月 26 日の記録計復旧時の指示値 (推定) は、RHR 熱交換器 (A/B) 出口復水温度は 20~30°C 程度であるが、これ以外は 50°C~70°C 程度と高い。また、燃料プール温度は 70°C で一定となっているが、3 月 27 日から減少に転じている。得られた測定データの特徴を表 1 にまとめる。ここで、ペンレコーダーのラインと温度計の識別が困難なものもあり、3 つのグループに分けて整理する。

グループ	温度計	設置場所	特徴
1	RHR 熱交換器 A 出口復水温度	R/B 1 階北側 RHR 熱交換器 A 室	20°C~30°C を推移
	RHR 熱交換器 B 出口復水温度	R/B 1 階南側 RHR 熱交換器 B 室	
2	RHR 熱交換器 A 入口復水温度	R/B2 階 RHR 熱交換器 A 室	50°C~70°C を推移
	RHR 熱交換器 B 入口復水温度	R/B2 階 RHR 熱交換器 B 室	
	RHR 熱交換器 A 出口海水温度	R/B 1 階北側	
	RHR 熱交換器 B 出口海水温度	R/B 1 階南側	
	FPC 熱交換器 A 出口復水温度	R/B3 階 FPC 熱交換器室	
	FPC 熱交換器 B 出口復水温度	R/B3 階 FPC 熱交換器室	
	FPC ポンプ吸込温度	R/B3 階 FPC 熱交換器室	
3	燃料プール温度	燃料プール	70°C 一定で推移した後、減少傾向

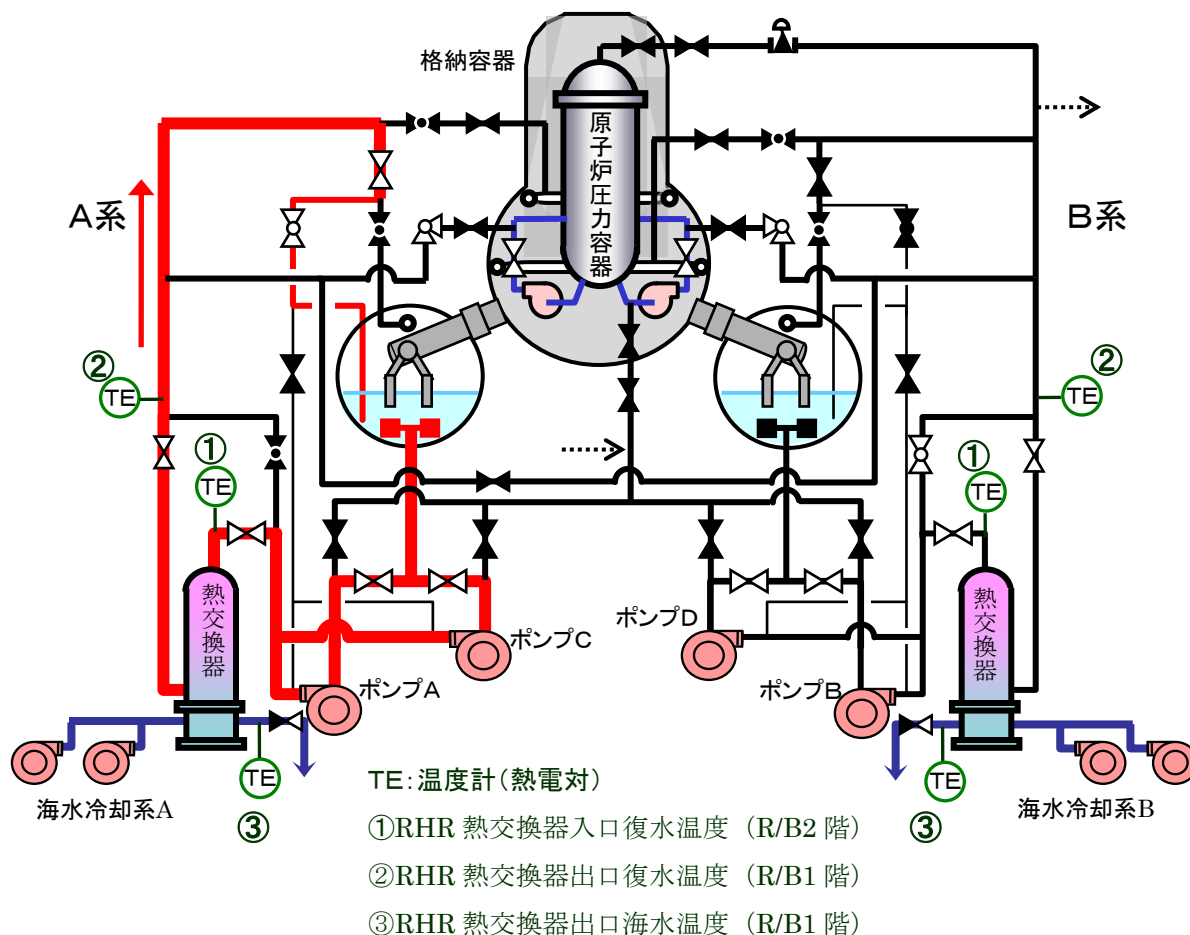
図4 RHR 系統概略図 (圧力抑制室プール冷却モード (A系運転))

3月11日の地震スクラム後、RCIC や主蒸気逃がし安全弁の排気による圧力抑制室温度の上昇を抑制するために、15時04分から15時07分間に RHR ポンプ(A)、(C) を起動し、RHR 熱交換器を介して圧力抑制室プール水の循環冷却運転を行っている。図3にこのときの RHR 系統の運転状態の概略図を示す

プロセス計算機に記録されたデータによると、その後、残留熱除去系海水ポンプ(A)及び(C)の遮断器が15時36分58秒にoffとなっている。また、15時37分40秒に非常用ディーゼル発電機(A)の遮断器がoffに、15時37分42秒に当該のディーゼル発電機から受電していた非常用電源盤(2C)が電圧を喪失している。これに伴い、RHRポンプ(A)及び(C)の遮断器も15時37分43秒にoffとなっている。これらは津波到達により海側から順に機能喪失していったものと考えられている。(添付資料地震津波-1参照)

さらに、津波後にRHR系統のライン構成を通常に戻したとの記録がある。以上より、津波到達後、系統内の水の循環による熱交換器を介した崩壊熱の熱除去は生じていないと考えられる。

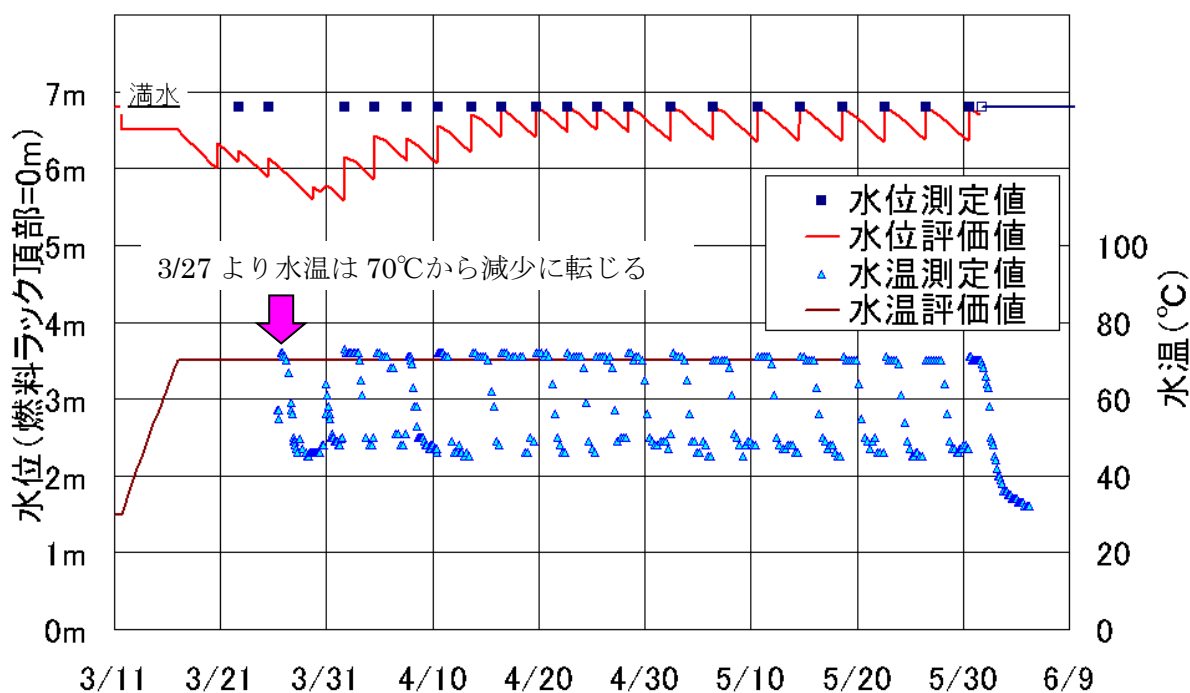
図4 2号機SF Pの水位・水温の推移

燃料プール温度について、70℃一定で推移した後3月27日から減少に転じており、図4に示すとおり、熱電対の記録計入力端子から電圧信号を直接測定することで求めた温度測定値の推移と整合している。これは、燃料プールの水位低下により温度計が水から露出し、露出後は水温ではなく雰囲気温度を示すためである。よって、記録計の再開が3月26日の電源復旧のタイミングであるとする推定は、別途測定されたデータとも整合していることが確認された。
