## 添付資料2

### 検討課題リスト

<課題リスト～共通～>

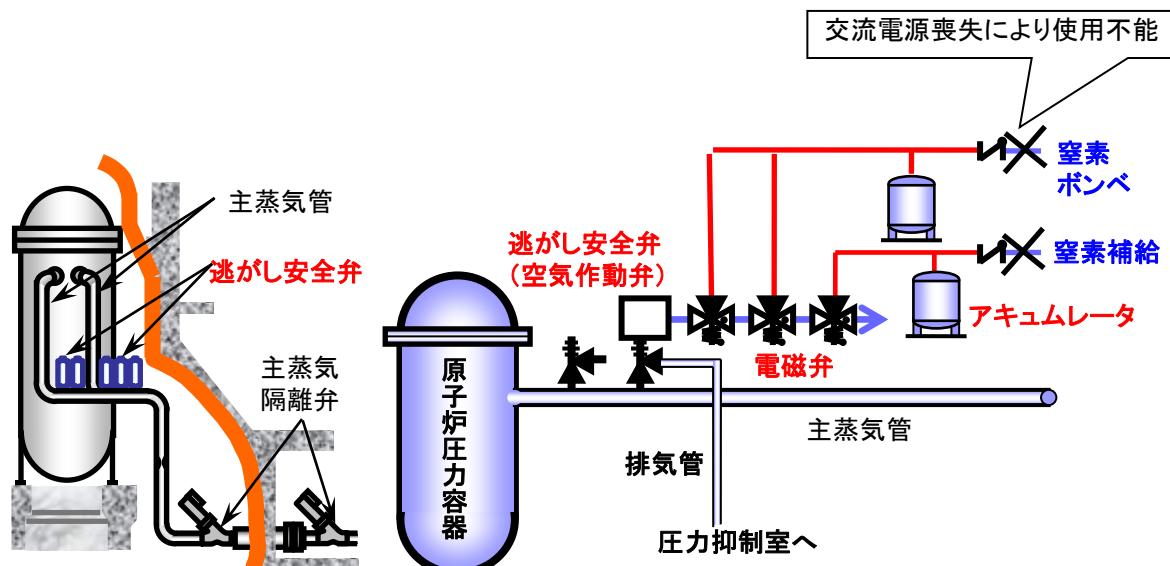
図 主蒸気逃がし安全弁の概略図

しかしながら、今回の事故では操作に必要な直流電源の喪失により、開操作は仮設バッテリーに頼らざるを得ず、SRV 開操作のため様々な努力がなされたが、原子炉圧力が低下しないこともあった。

例えば、3号機においては、3月13日2時42分にHPCIを手動停止した後、中央制御室からSRVの開操作を試みたが原子炉圧力に応答は見られなかった。

SRVの手動開操作のための駆動用空気として、窒素ボンベや不活性ガス系からの窒素供給が不能な場合でも、弁の開放が可能なようアキュムレータが設置されている。ここで、窒素ボンベや不活性ガス系の窒素は、交流電源の喪失により隔離される設計となっているため、SRVはアキュムレータの残圧で動作する状態であったと考えられる。

SRVが動作しなかった原因として、背圧となる格納容器圧力が高い状況での駆動用窒素圧の不足や、電圧の不足による電磁弁の不作動等が考えられるが、炉心損傷後のSRVの開閉動作や原子炉圧力の応答挙動をはじめ、SRVが動作しなかった原因について明らかにする必要がある。

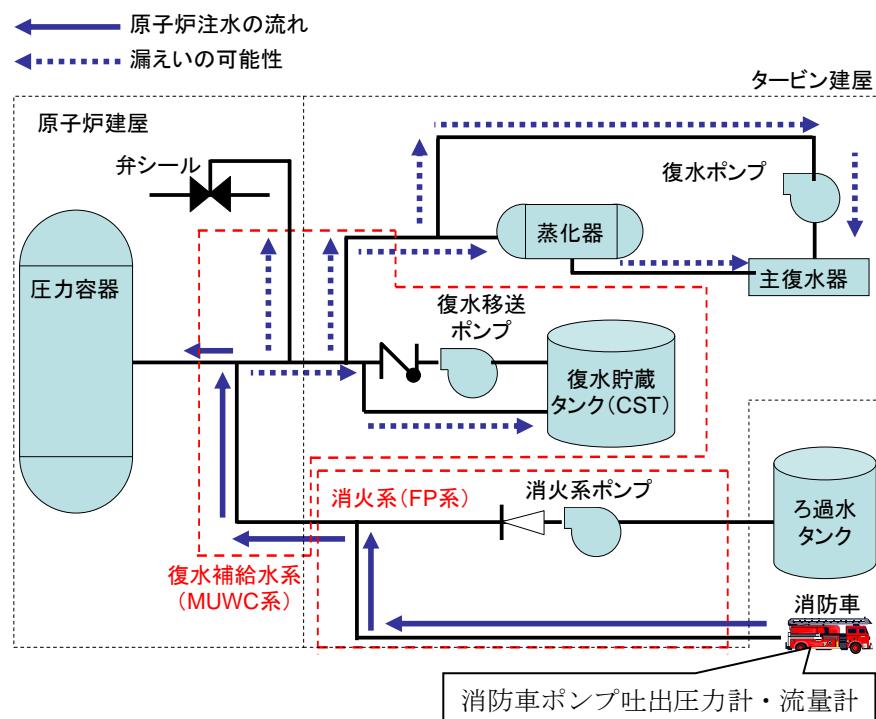
図 FP 系を用いた代替注水経路の概略図

注水量に関する情報としては、当時、消防車のポンプ吐出圧力計や、流量計から推定された注水量（日単位の平均注水量）として整理されているが、その精度は低く、さらには、注水の一部が原子炉に注水されることなく他系統・機器へ流れ込んでいたものと考えられる。

例えば、1 号機では 3 月 14 日 1 時 10 分から注水が中断し、20 時に注水を再開した（原子炉スプレイ系からの注水）が、再開時、原子炉圧力の上昇が見られなかつたことから、ほとんど注水されていない可能性も考えられる。また、23 日 2 時 33 分に原子炉給水系からの注水を開始した際、蒸気発生によると考えられる原子炉圧力の上昇が確認されたことから、それまでほとんど注水されていなかつた可能性も考えられる。

MAAP 解析では、消防車からの注水量と比較して、かなり少なめの量しか原子炉に注水されていなかつたものとして評価を行っている。なお、この注水量の設定には、格納容器圧力の再現性等を考慮した。原子炉への注水量は事故進展を把握するにあたって重要なデータとなるものの、実際の注水量がどの程度であったかは、不確かさが大きく、明らかにする必要がある。

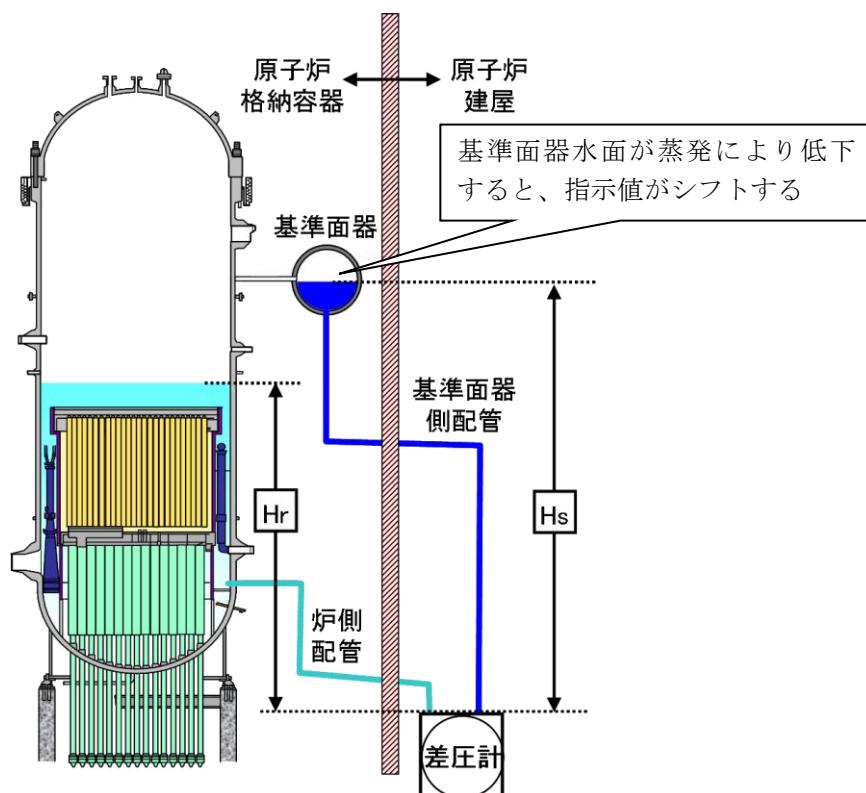
図 原子炉水位計測の原理図

1号機では、津波により全電源を喪失し、原子炉水位が一時的に計測できなくなつた。3月11日21時19分、仮設電源で原子炉水位計を復旧すると、原子炉に注水がなされていない状態にもかかわらず、水位計の指示値は上昇を示した。原子炉水位計の測定原理を考慮すると、この時の水位計指示値の上昇は、基準面器配管の水の蒸発による水位計の指示不良が原因であるものと考えられる。なお、2、3号機についても最終的には水位計が指示不良を起こしたものと考えられる。

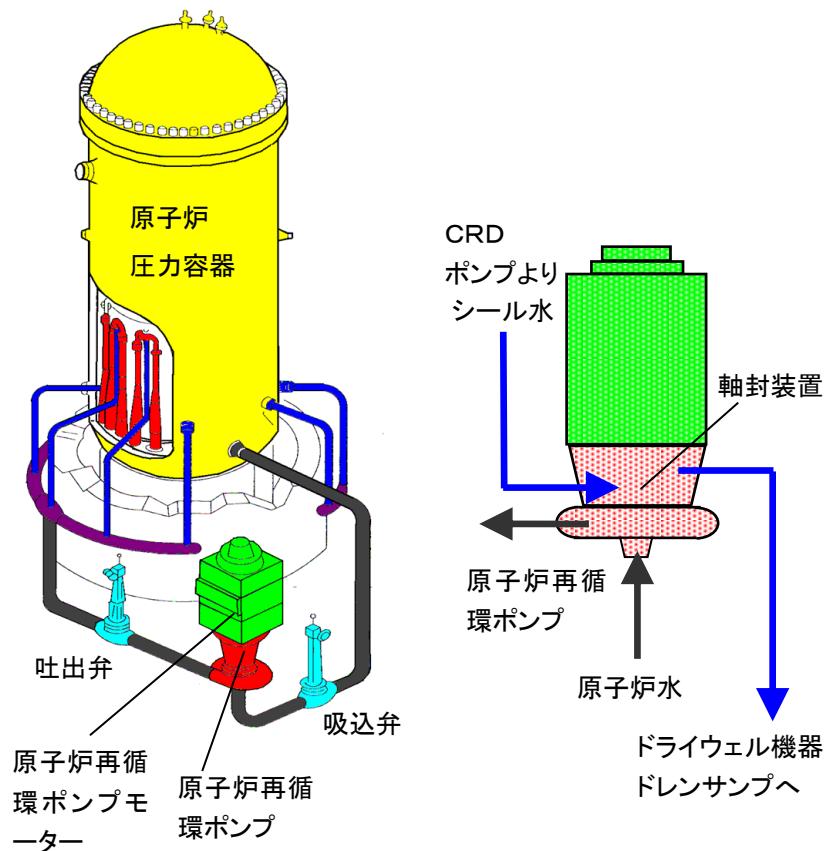
図 原子炉再循環ポンプ概略図

原子炉再循環系（PLR）ポンプでは原子炉水の軸封装置としてメカニカルシールを使用しており、通常運転中は、制御棒駆動系（CRD）ポンプから軸封装置に供給されるシール水により原子炉水の漏えいを防止している。外部電源喪失時には、CRD ポンプが停止しシール水が失われるため、高圧の炉水が PLR ポンプ主軸部から軸封装置を経て D/W 機器ドレンサンプに排出される。

メカニカルシールが健全であれば、原子炉水の漏えい量は設計漏えい率以下の値であり、実機の挙動の大勢に影響はない。ただし、事故進展の過程で、Oリングの損傷などシール機能が喪失した場合は、漏えい量は大きくなる可能性がある。実機において炉水位や格納容器温度・圧力・水位に影響を及ぼす程度の漏えいが生じていたか明らかにする必要がある。

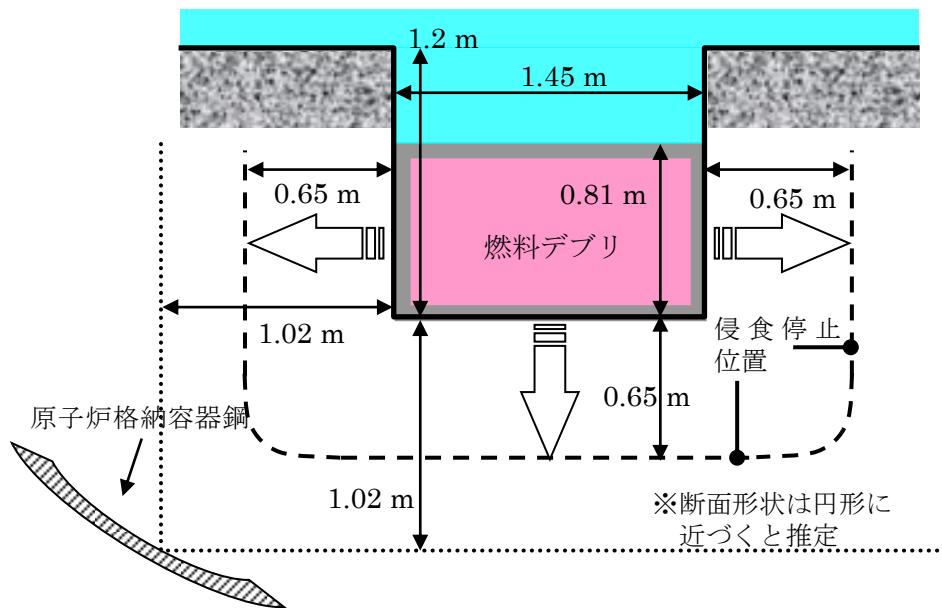
図 1号機コア・コンクリート反応規模の推定

溶融燃料が十分に冷却されない場合、溶融燃料と接触した格納容器床面のコンクリートが融点以上まで熱せられることによりコンクリートが分解するコア・コンクリート反応が生じる。コア・コンクリート反応では、水素、一酸化炭素等の非凝縮性ガスが発生するため、格納容器圧力変化や放射性物質の放出挙動に影響を与える。

しかしながら、実際に1～3号機においてコア・コンクリート反応がどの程度進展していたか、事故進展にどの程度の影響を与えていたかは、不確実さが大きく、明らかにする必要がある。

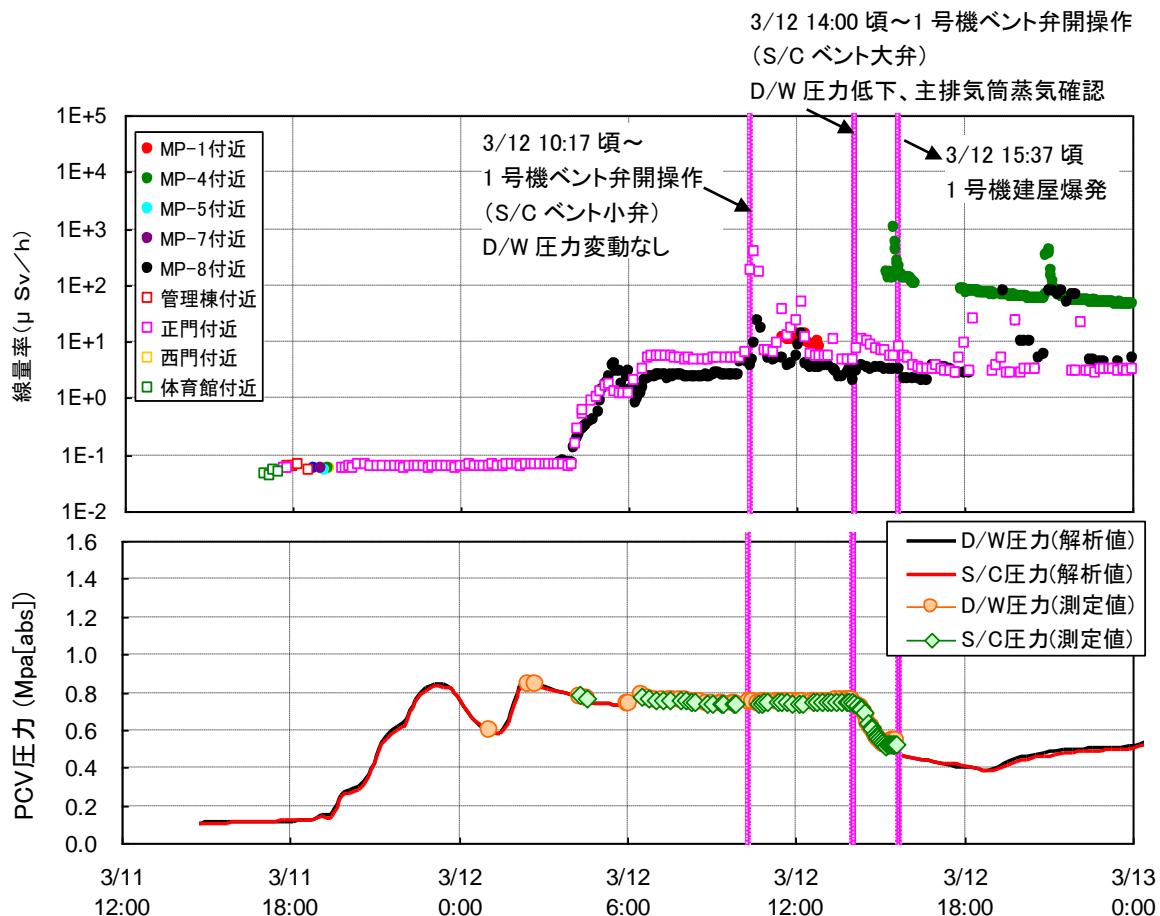
図 3月11日～12日の線量率と1号D/W、S/C圧力の推移

1号機では3月12日10時17分、23分、24分の3回、中央制御室でS/Cベント弁（小弁）の開操作を実施した。D/W圧力に明確な応答は現れなかつたものの、10時40分に正門付近の線量率に一時的な上昇が確認された。その後、仮設空気圧縮機をS/Cベント弁（大弁）の開操作のために接続し、12日14時頃に起動したところ、ライブカメラ映像から排気筒上に蒸気が昇る様子と14時30分から14時50分頃にかけてD/W圧力の低下が確認された。このとき、正門付近（南西側）およびMP-8付近（南側）の線量率には上昇は確認されなかつた。

このように、ベント弁操作時の挙動について、D/W圧力やモニタリングカーにて測定する線量率に、明確な応答が現れた場合とそうでなかつた場合が混在し、ベントにより、D/W圧力に応答が出ない程度の放出があつた可能性や、原子炉建屋から直接大気中へ放出された可能性が考えられる。また、小弁開の場合のベント流量は小さく、D/W圧力低下の効果は小さいと考えられる。ベント時に放出された放射性物質の放出挙動の詳細について明らかにする必要がある。

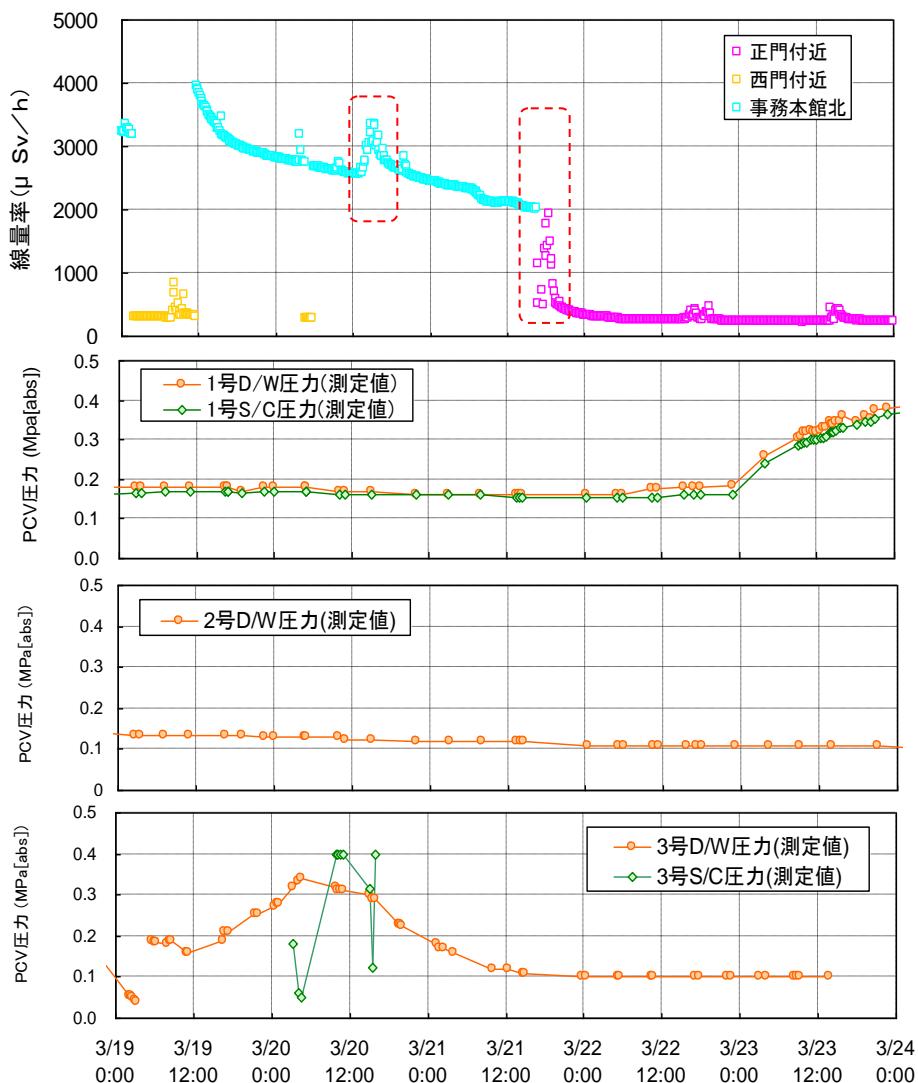
図 3月19日～23日の発電所内線量率

1号機と3号機においては、消防車による原子炉への注水量について、アクシデントマネジメント（AM）盤の測定値が、それぞれ3月20日、21日から数日間にわたり大きく減少している。また、3号機で3月21日の16時頃に黒煙が上がった際に、ドライウェル圧力、原子炉圧力ともに有意な変動を見せないので、発電所正門にて急激に線量が上昇したことが観測された。

しかしながら、3月20日、21日頃に福島第一原子力発電所から放出された核分裂生成物は、風向きの関係から関東圏の線量上昇を引き起こし、よう素濃度の上昇による水道水の取水制限を引き起こすなどの原因となった可能性があり、放出挙動の詳細について明らかにする必要がある。

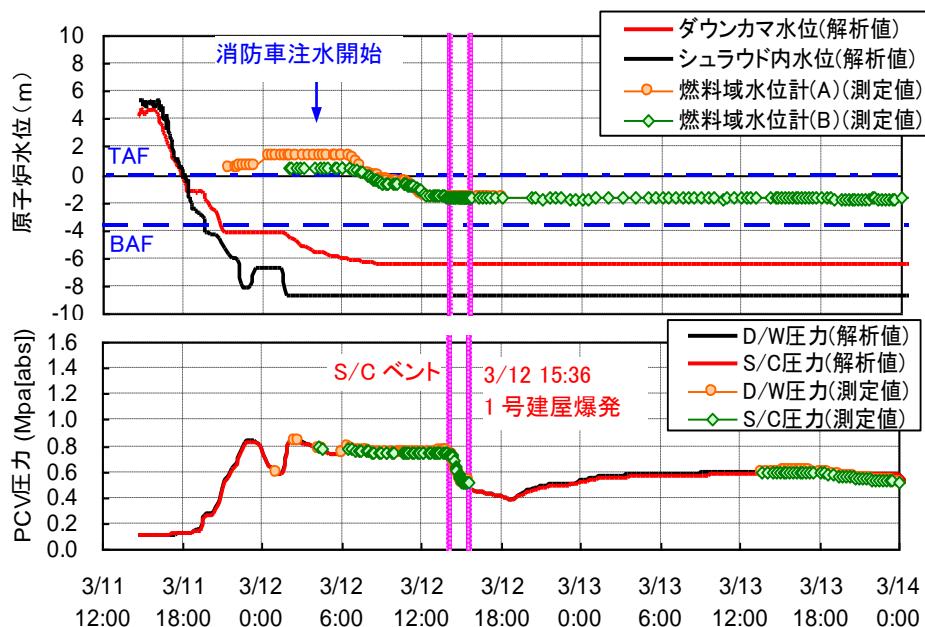
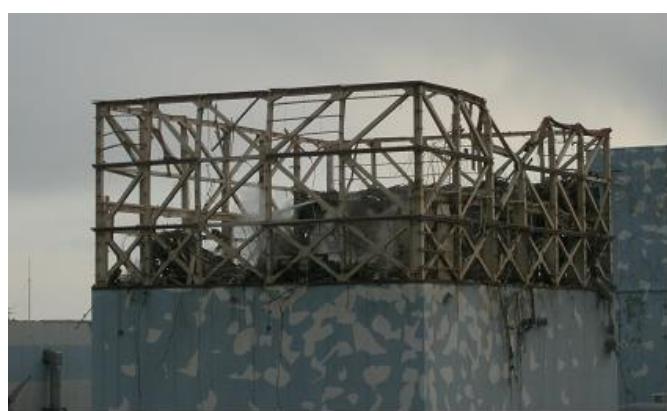
図 1号機水素爆発までの原子炉水位、PCV圧力の推移

1号機ではS/Cベント弁（大弁）の開操作実施後、3月12日14時30分から14時50分頃にかけてD/W圧力の低下が確認された。その後15時36分、原子炉建屋上部で水素爆発が発生し、屋根及び最上階の外壁が破損した。

これら原子炉建屋の水素爆発は、主にジルコニウムー水反応で発生した水素が、蒸気とともに最終的に原子炉建屋へ漏えいし、水素爆発に至ったものと推定されるが、その水素発生量や漏えい経路について明らかにする必要がある。

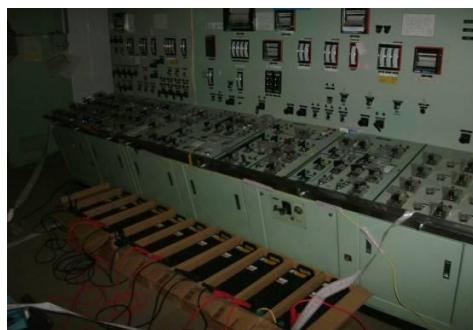
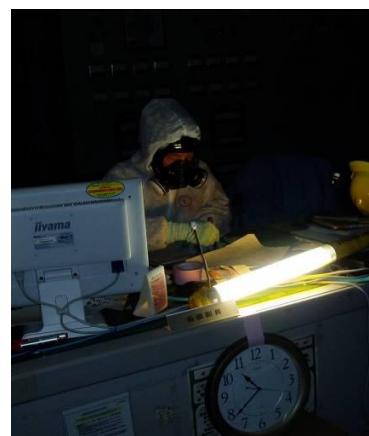
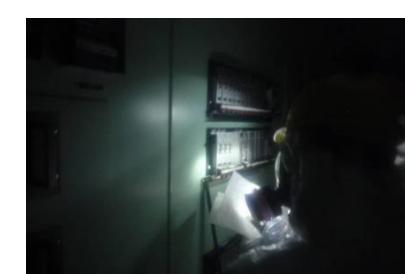
図 事故後の現場の状況（写真）

職員の通勤用乗用車のバッテリーを必要な計器につなぎ込み

照明の落ちた建屋内から建屋外への扉を撮影

真っ暗な中、ライトの明かりを頼りに計器の指示値を確認

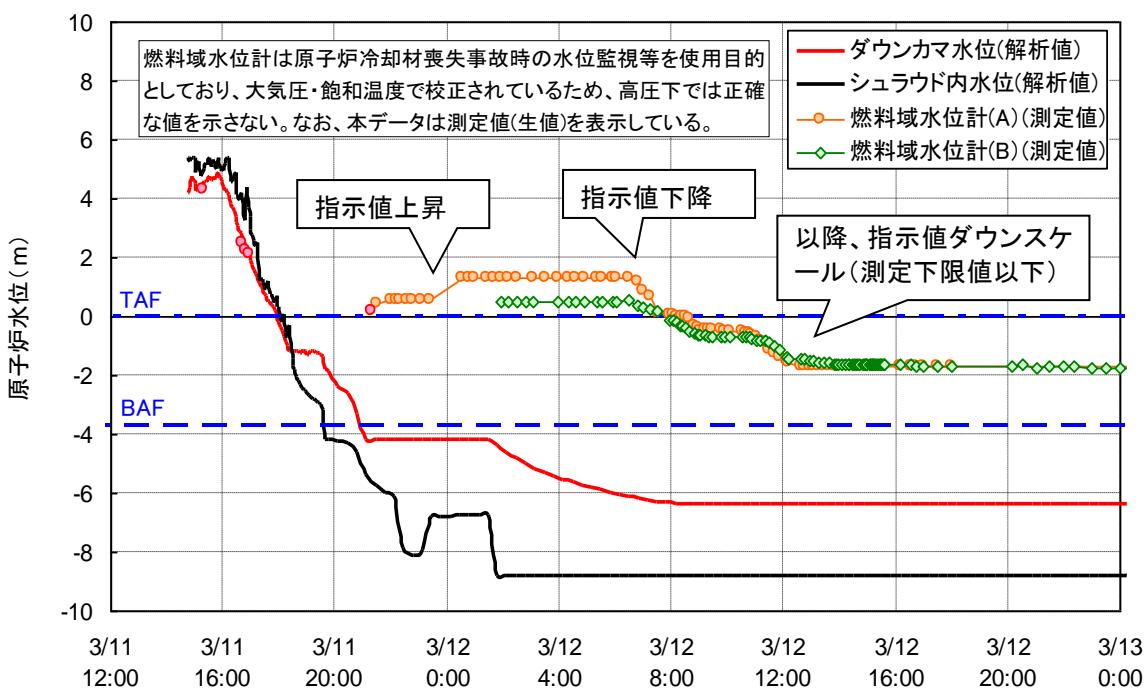
図 1号機原子炉水位の推移

1号機では、津波により全電源を喪失し、原子炉水位が計測不能となった。3月11日21時19分に仮設電源により燃料域水位計を復旧した時には、計測値は有効燃料頂部 (TAF) +200mm を示していたが、この後、原子炉へ注水をしていないにもかかわらず、水位計測値は上昇した。

水位計測に用いられている凝縮槽方式の水位計は、格納容器が高温になることや原子炉が減圧することで、凝縮槽内部配管の水が蒸発し、正しい水位を指示できなくなる。従って燃料域水位計は、仮設電源により復旧した時点ですでに指示不良を起こしていたものと考えられる。

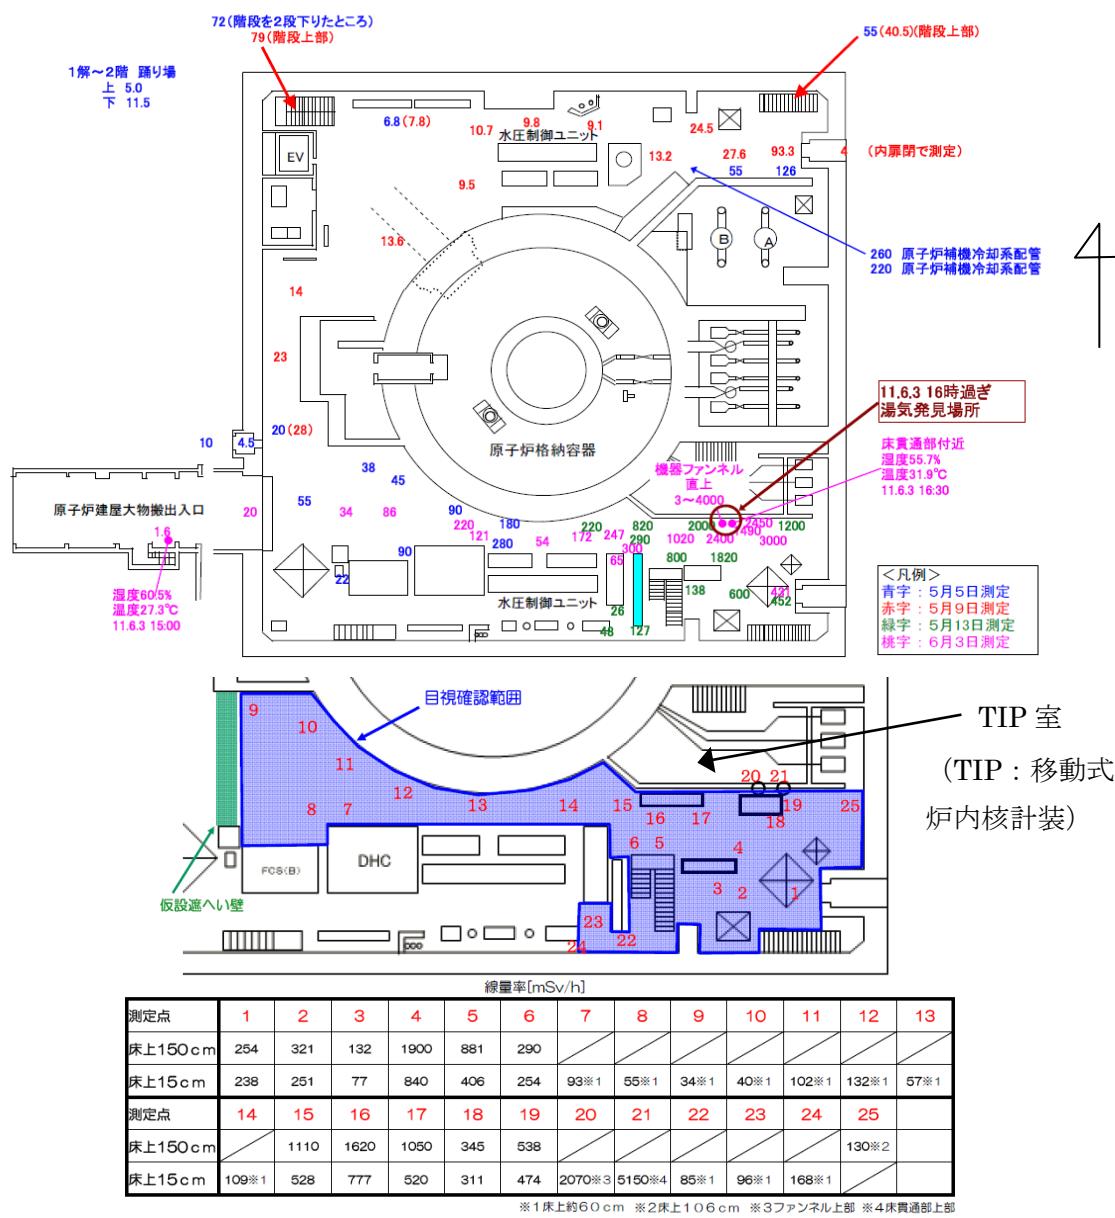
図 原子炉建屋内線量測定結果（上：平成23年6月4日、下：平成24年7月5日配布資料）

1号機では、2011年5月、6月、10月、2012年7月に実施された調査において、原子炉建屋1階南東エリアにて数1000mSv/hの高線量汚染が確認されている。また、2011年6月の調査では当エリヤにある床貫通孔から蒸気が噴出していることが確認されている。なお、2012年7月に実施された調査においては、ロボットで当エリヤにあるTIP室扉の開操作を試みるも解錠できず、TIP室内調査は実施されていない。

この原子炉建屋1階南東エリアの高線量汚染が、床貫通孔からの蒸気噴出や、炉心が露出・過熱した際のTIPのドライチューブ破損の有無と関連する可能性があり、この汚染の原因について明らかにする。

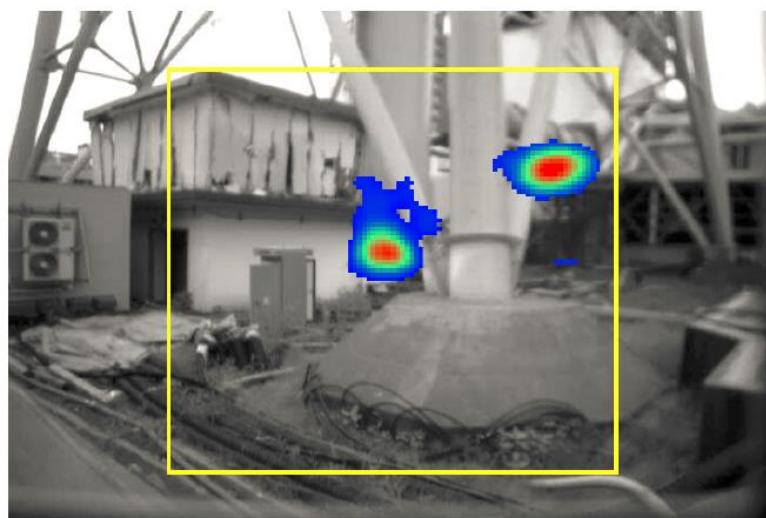
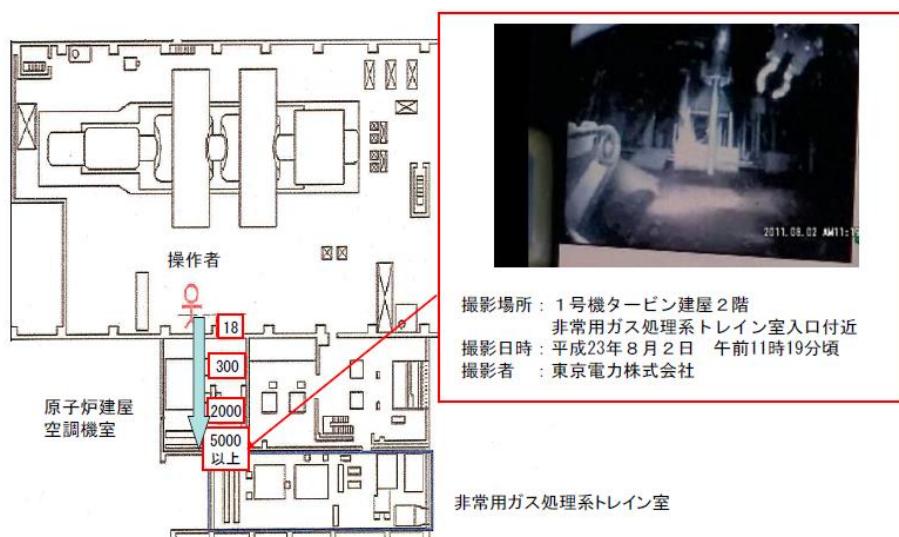
図 線量測定結果（上：平成23年8月2日、下：平成23年8月3日配布資料）

2011年7、8月の調査において、1/2号機主排気筒につながる非常用ガス処理系(SGTS)配管近傍で10Sv/hの高線量が確認されている。さらに、2011年8月の調査において、1号機SGTSトレイン室入口付近にて、トレイン室に近づくと数Sv/hの高線量となることが確認されている。また、3号機では2011年12月の調査において、SGTSフィルタトレインの線量測定を行い数mSv/hであったことが確認されている。2号機では、SGTSフィルタトレインの詳細な測定実績はないが、トレイン室内にて600mSv/hと高い線量が測定されている。

これらSGTS配管周辺の高線量汚染は、何らかの経路で放出された核分裂生成物が当該部に滞留したものと考えられ、この汚染の詳細原因について明らかにする。

福島第一原子力発電所1号機タービン建屋2階 高線量検出箇所

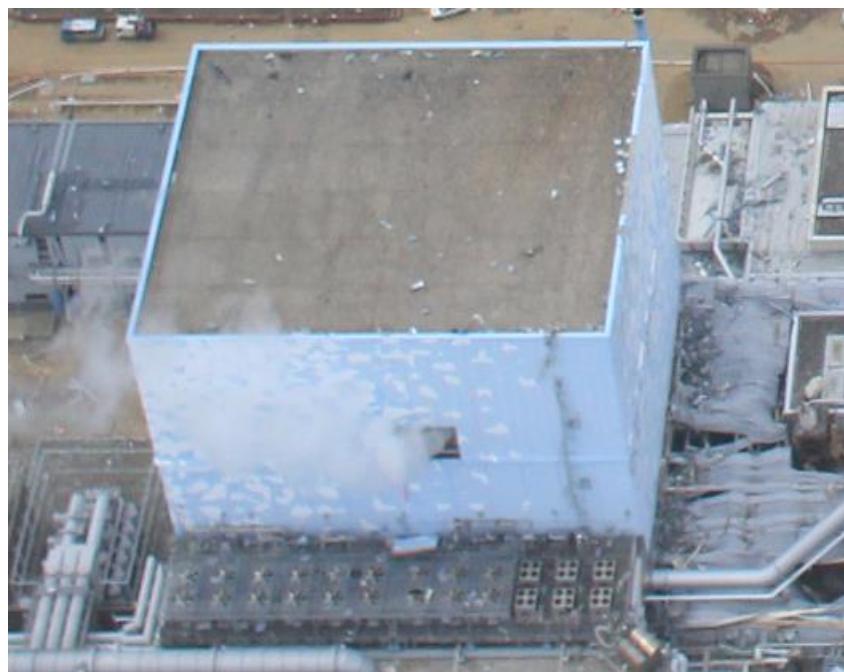
図 2号機ブローアウトパネルの開放状況

1, 3, 4号機において水素爆発が起きたが、2号機においては、水素爆発は起きていない。この結果に影響を与えた要因のひとつとして、原子炉建屋オペレーティングフロアのブローアウトパネルが空いていたことが理由であると考えられているが、その可能性を定量的に評価したものは存在しない。そのため、爆発が起きなかつた原因について定量的な詳細検討を実施する。

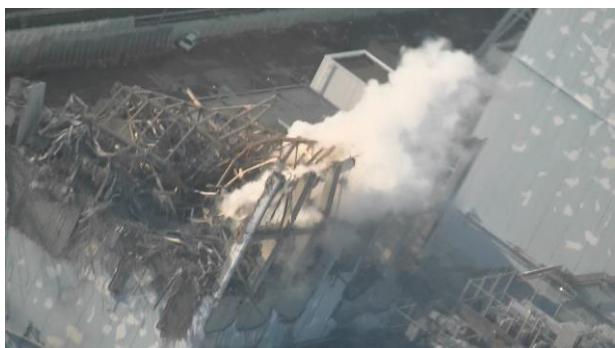
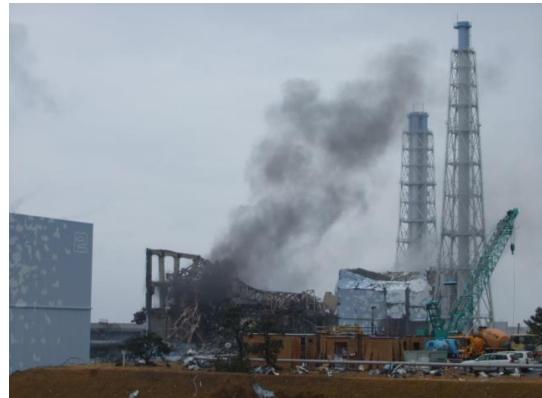
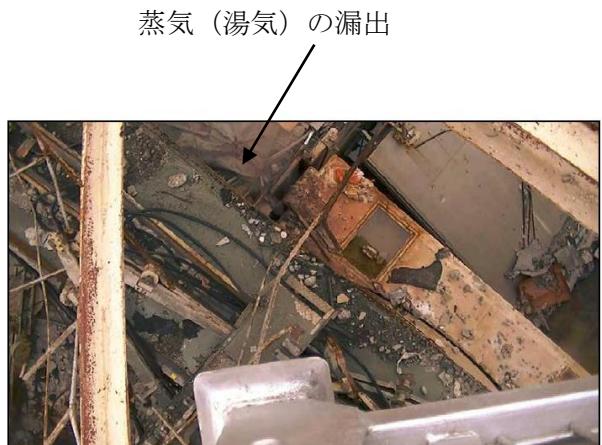
また、平成23年8月24日に実施した、原子炉建屋上部のダストサンプリングにおいて撮影された映像から、シールドプラグ縁辺部、歪みを生じたDSピットゲート周辺等から蒸気（湯気）の漏出が確認されている。

このように、格納容器からの漏えいと考えられる蒸気が観測されているが、漏えい箇所について何らかの情報が得られる可能性がある。
