## 炉心・格納容器内の状態推定に関連する調査状況

## 1. はじめに

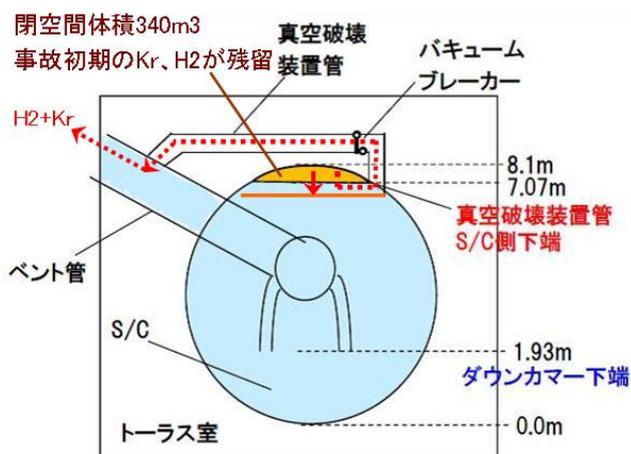
図2-2 1号機S/C内気相部閉空間の状況

2012年9月に実施した圧力抑制室(S/C)への窒素封入試験により、S/C内の上部に事故初期のKr-85と水素が残留し、S/C内水位を押し下げると真空破壊装置管を経由してD/Wに放出されるとした推定メカニズムを実証した。これにより、現状のS/C内の水位はほぼ満水(真空破壊装置管下端部付近)であることが確認された。[2-2](図2-2)

当試験は、2012年4月以降、1号機格納容器ガス管理設備で測定する水素濃度及びKr85放射能濃度が間欠的に上昇する事象を受けて、メカニズム検証のため実施したものである。この間欠的上昇は、S/C内水位が低下すると、S/C上部の閉空間内に残留するガスが真空破壊装置管を経てD/Wへ排出され、S/C上部のガスが排出されると、再びS/C内水位が上昇し、

再度閉空間となって流出が止まることで発生しているものと推定した。ここで、**Kr-85** は長半減期の核分裂性生成物であり、自発核分裂等で新たに生成される量としては説明がつかない量であることから、事故初期の残留物由来であると考えられた。

メカニズム検証のため実施した試験では、**S/C** への窒素封入開始後、**S/C** 圧力（既設計器の測定値）が上昇したのち、時間遅れを伴って格納容器ガス管理設備で測定する水素濃度及び **Kr-85** 放射能濃度が上昇を開始し、窒素封入を停止すると各濃度は低下を始めた。これは、**S/C** への窒素封入により、**S/C** 上部の閉空間内が加圧され **S/C** 内水位を押し下げ、真空破壊装置管から **D/W** へのガスの流れが形成されると、閉空間内の残留ガスが封入された窒素により **D/W** へ押し出されるという挙動を反映したものと考えられる。

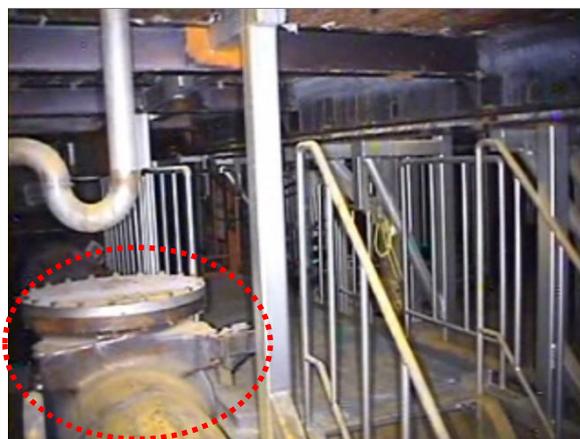
図2-3 1号機トールス室内 **S/C** 真空破壊弁のカメラ映像（抜粋）

**S/C** の液相漏えい箇所については特定されていないが、カメラ映像によると、**S/C** の真空破壊弁（8個あるうちの1個）のフランジからの漏水はないことが確認された（図2-3）。

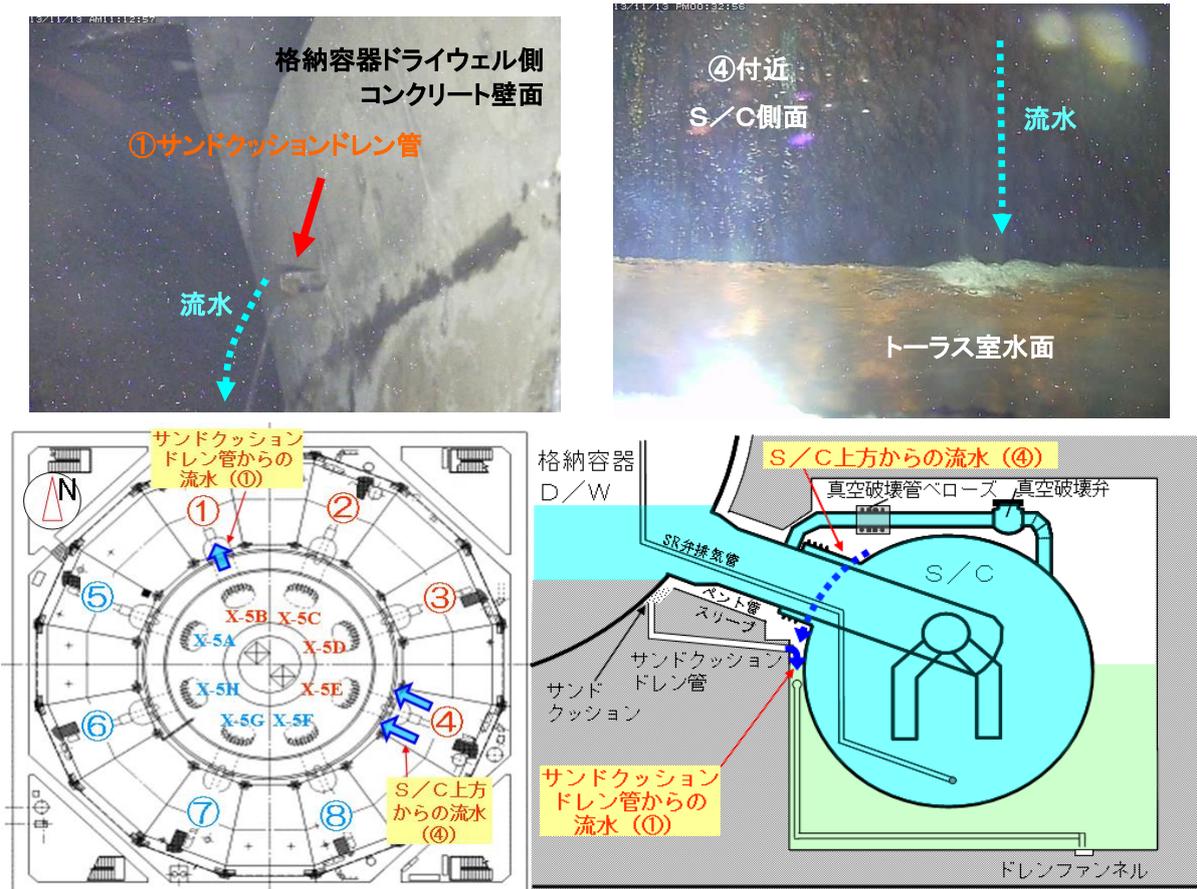
図2-4 1号機トーラス室ベント下部調査でのカメラ映像(抜粋)

カメラ映像による確認の結果、以下の箇所からの流水を確認した(図2-4)。

- ・ X-5B ベント管 (図中①) : 外れたサンドクッションドレン管\*から水が流出
- ・ X-5E ベント管 (図中④) : ベント管の両脇から S/C 表面をつたって水が流下

※ 図中①のサンドクッションドレン管は塩化ビニル製の配管(ドレン管とドレンファンネルをつなぐ配管で、差込構造の継手にて接続されたもの)が外れていたため流水が確認できたが、②~⑧のドレン管では外れていなかったため流水の有無は判別できなかった。また、サンドクッションドレン配管下のコンクリート継目が全周に渡り濡れている様子が確認された。

サンドクッション部へ水が浸入するのはドライウェル部から直接の漏えいがある場合であり、その漏えい箇所はドライウェルの水面以下の低い位置（例えば格納容器シェル部や配管貫通部など）にあると考えられる。ドライウェルの低い位置に漏えい箇所があるということは、格納容器に落下した燃料の影響を受けた可能性を示していると考えられることから、炉心・格納容器の状態を推定する上で非常に重要な情報である。

また、X-5E ベント管の両脇から S/C 表面をつたって流水していることから、ベント管の真上にある真空破壊管（例えば真空破壊管ベローズなど）から漏えいしていることが推測される。なお、2011年5月に原子炉への注水量を増加させ格納容器内を冠水させようとした際に、窒素封入圧力から換算した格納容器水位の上昇が止まり横ばい傾向となった高さ（OP.約7500mm）、すなわち漏えい口が存在すると考えられていた高さともほぼ一致している（図2-5）。<sup>[2-5]</sup>

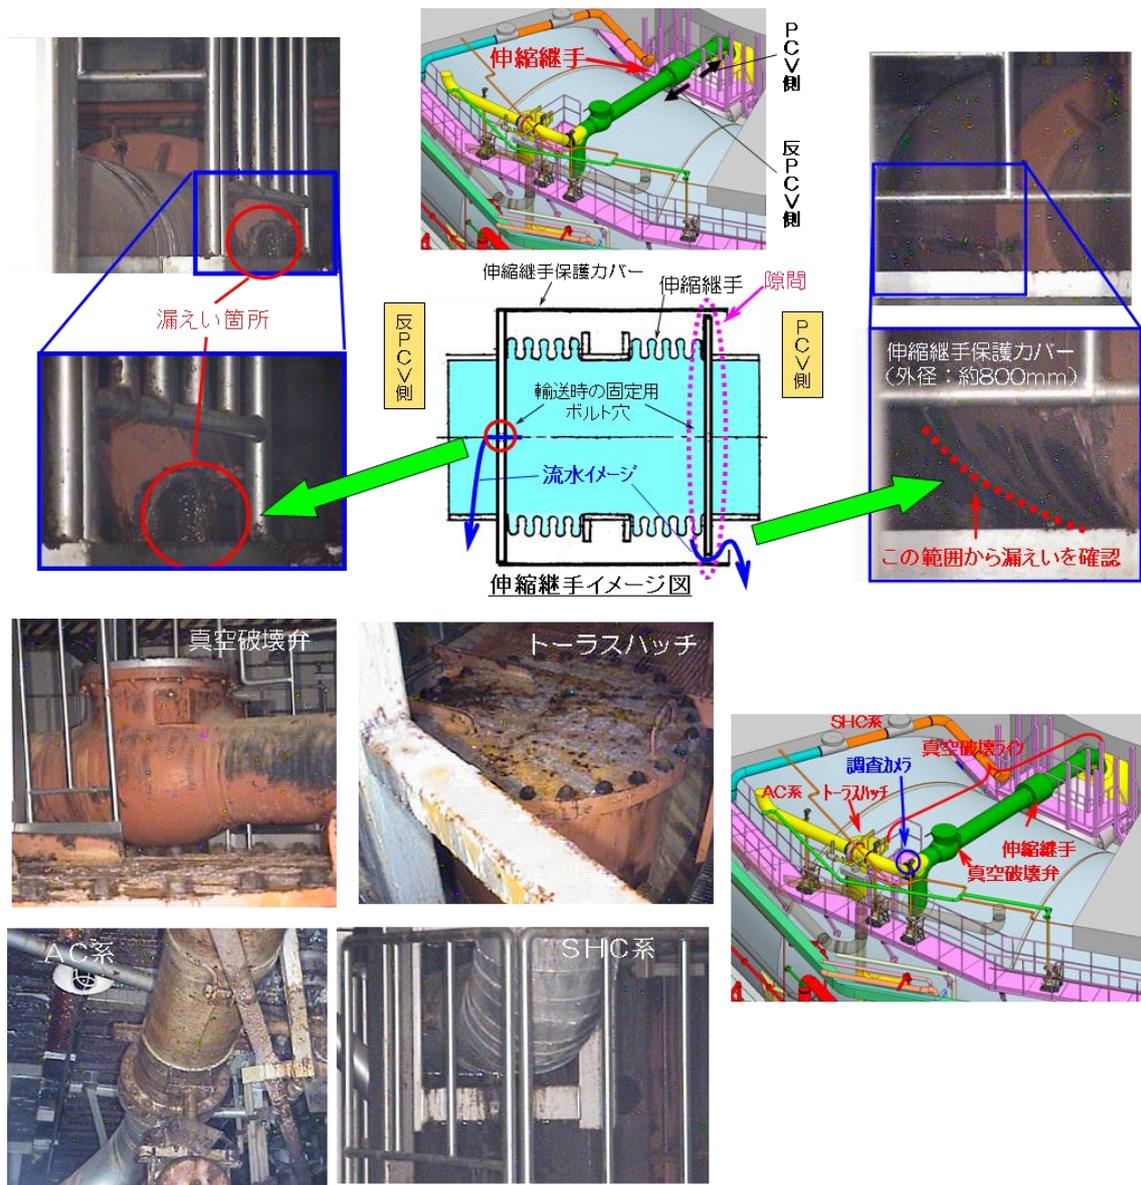
図 2-7 1号機 S/C 上部調査 (ベント管 X5E 周辺) でのカメラ映像 (抜粋)

つづいて、2014年5月には、流水が確認されたベント管X-5E近傍の漏えい箇所の特定制を行うため、S/C上部調査装置を1号機原子炉建屋1階北西床面の穿孔箇所から投入し、外側キャットウォークを走行させベント管X-5E近傍の映像調査を実施したところ、真空破壊ラインの伸縮継手保護カバーのからの漏えいを確認した。また、当該ライン上の真空破壊弁、トラスハッチ、SHC系配管、AC系配管に漏えいは確認されなかった（図2-7）。<sup>[2-7]</sup>

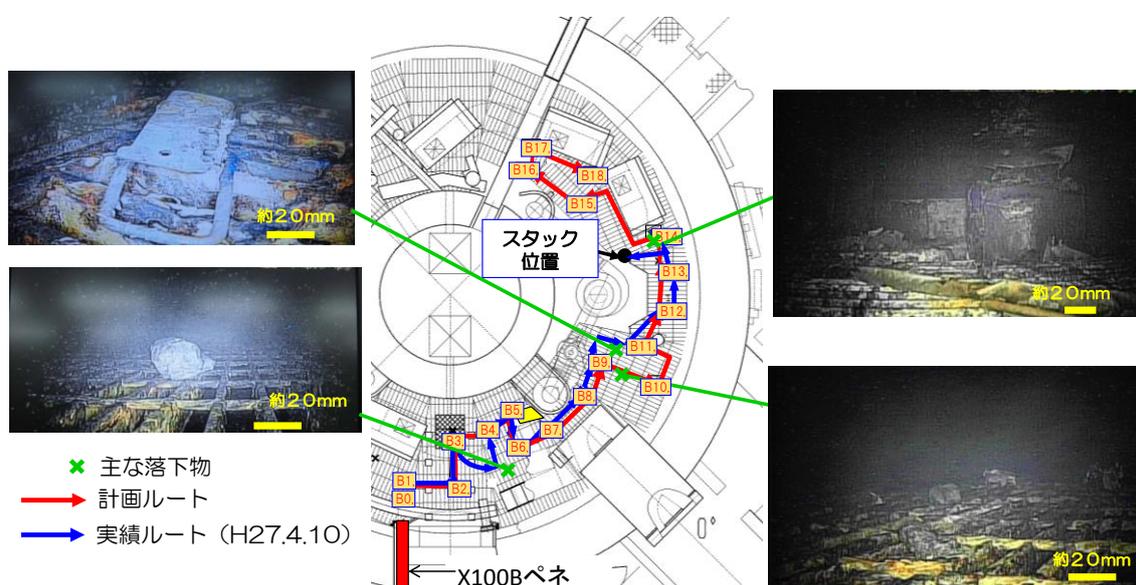
図 2-9 反時計回りに走行した際の写真<sup>[2-9]</sup>

2015年4月10日～18日に1号機ペDESTAL外側の1階グレーチング上の調査を行った。格納容器 X-100B ペネトレーションからロボットを挿入し、反時計回りと時計回りに、格納容器の約半周を走行させ、既設設備などの構造物の損傷状況や障害物の有無の確認などを行った。反時計回りと時計回りに走行した際に撮影した写真の一部を図 2-9、図 2-10 に示す。図 2-9 の写真にあるとおり、走行路の一部に落下物が確認されたものの、HVH、PLR 配管、ペDESTAL 壁面、PCV 内壁面などの構造物に大きな損傷は確認されなかった。

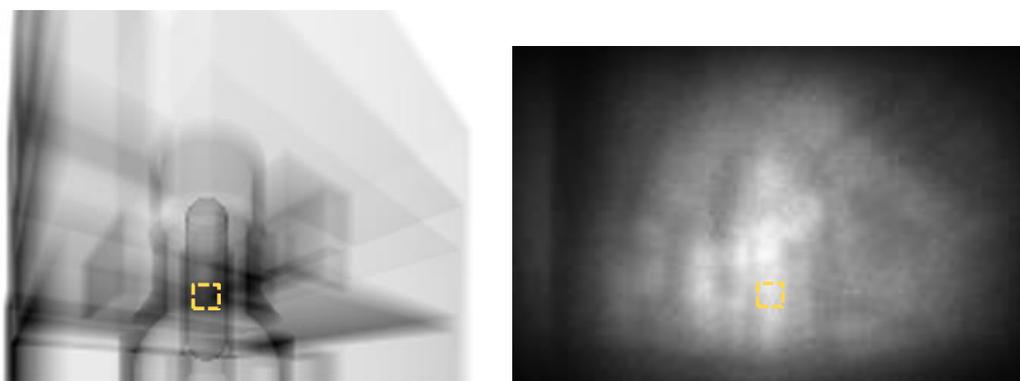
図 2-12 測定地点 1 におけるシミュレーション画像（左）と測定地点 1 の実測値を用いたミュオン測定画像（右）（破線部は炉心位置を示す） [2-11]

測定地点 1 におけるシミュレーション画像と、同じ地点での 96 日分のデータを用いた実際のミュオン測定画像を示す。ミュオン透過法による測定の基本的な原理はレントゲンと同じであり、密度の高い物質が存在するところで多くのミュオンが吸収されるため、当該部分は黒く表示される。燃料が健全と仮定した推定画像では、原子炉内の炉心位置に黒い部分が現れている。一方実際に測定した画像では、燃料プールや非常用復水器など、見えることが期待される機器は確認されるものの、元々の炉心位置には高密度の物質、つまり燃料を確認することができなかった。

これらの結果から、1 号機の炉心部には燃料が残っていないものと推定され、当社が公表している原子炉・格納容器状態の推定と基本的に一致していることが確認された。

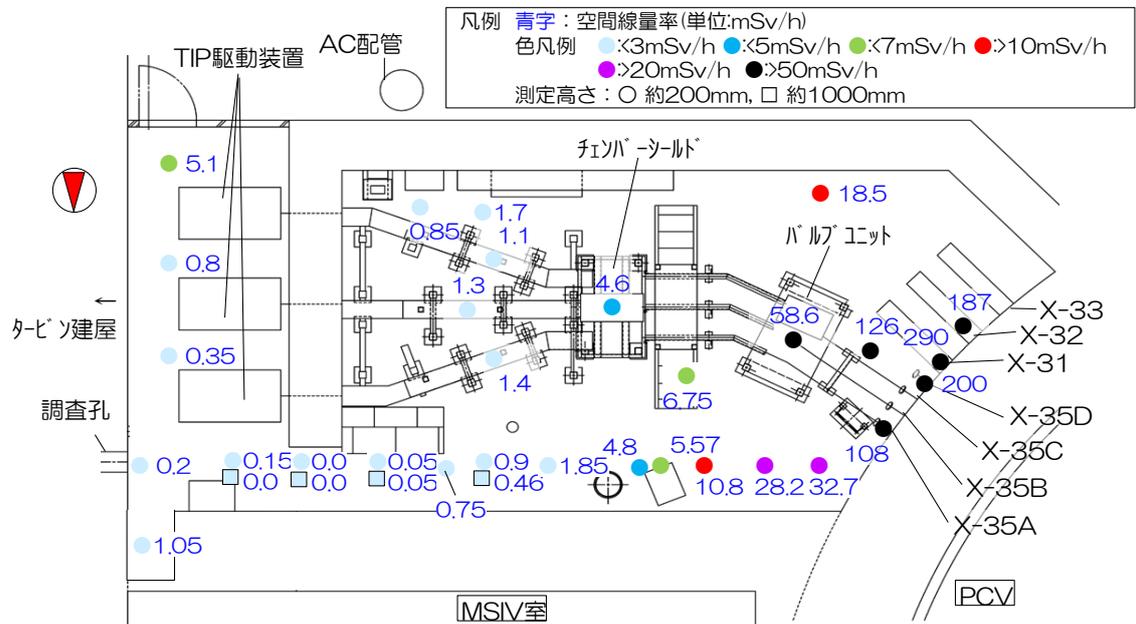
図 2-14 TIP 室内空間線量率測定結果<sup>[2-12]</sup>

TIP室内の空間線量率の測定結果とγカメラの画像を図2-14、図2-15に示す。X-31、32、33ペネトレーション部を中心に、格納容器ペネトレーション近傍で100mSv/h以上の高い線量率が確認された一方で、チェンバーシールドよりタービン建屋側は2mSv/h未満と低い結果が得られた。γカメラの画像から、X-31、32、33ペネトレーション部で線源を確認し(図2-15中Region1)た。また、図2-15中では一部カメラ視野外となっているX-35A～Dのペネトレーション部(図中破線部)も含め、X-31、32、33ペネトレーション部以外の場所では顕著な線源は見られなかった。

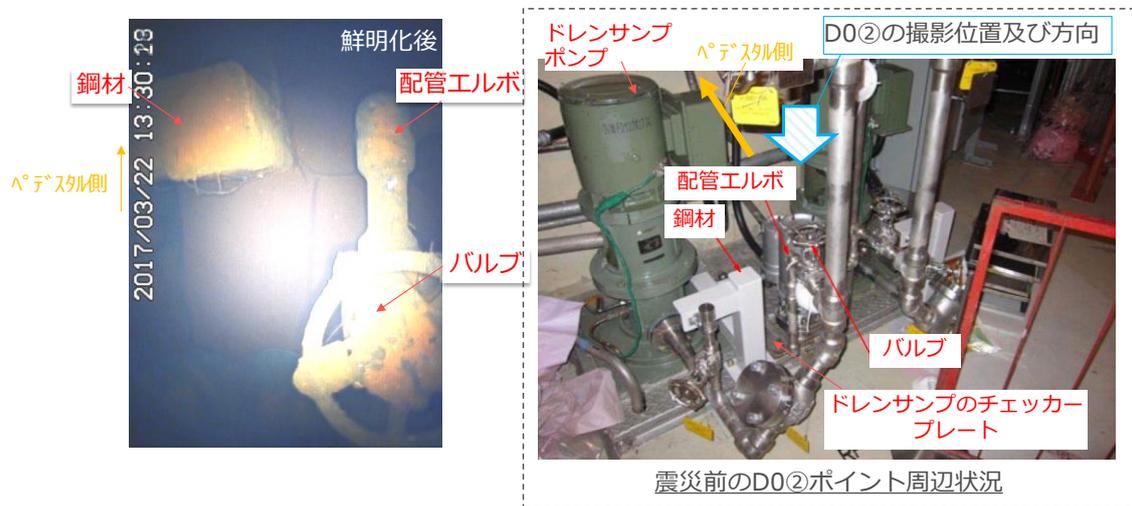
図 2-19 D0②ポイントの観察結果 [2-14]

ペDESTAL外のドレンサンプポンプに近い D0 ポイント付近のカメラ観察の結果を図 2-19 に示す。ドレンサンプ周辺の構造物に大きな損傷や倒壊がないことが確認できる。

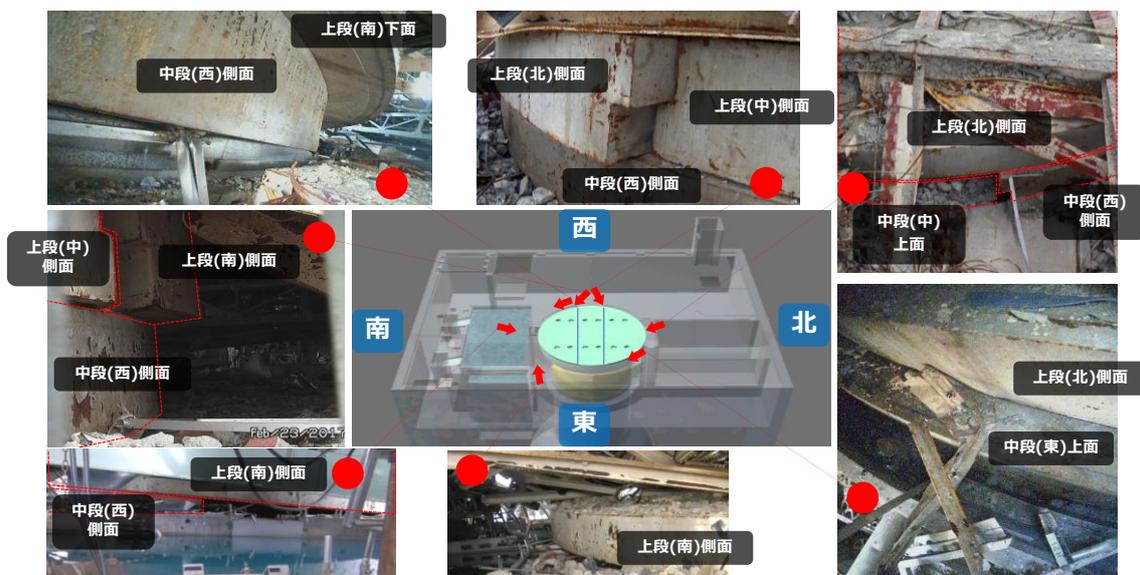
図 2-23 オペレーティングフロア上でのウェルプラグ状況確認結果<sup>[2-16]</sup>

オペレーティングフロア上でのウェルプラグ損傷状況の確認結果を図 2-23 に示す。調査で取得した画像を分析した結果、各ウェルプラグは、図 2-24 のように移動していると推定された。図 2-25 のとおり、ウェルプラグ上段北が西よりに 720mm 移動していることが確認された。また上段中央のウェルプラグが最大 155mm、上段北側のウェルプラグが最大 84mm 下側へたわんでいることが確認された。

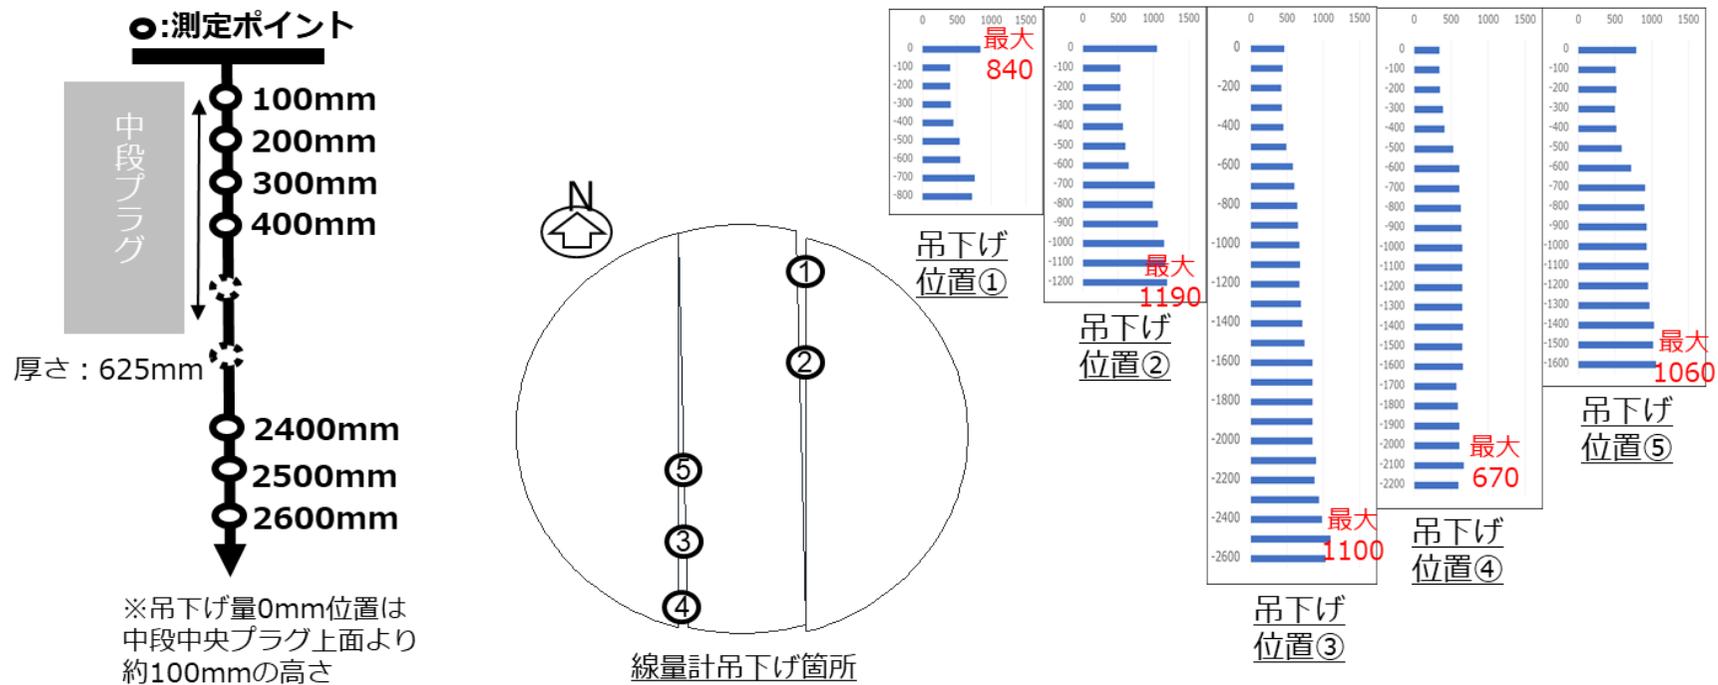
図 2-34 中段プラグ～下段プラグ間の線量率測定結果<sup>[2-20]</sup>

図 2-34 では線量計を中段プラグの隙間に吊り下げて空間線量率を測定している。各測定位置共に中段プラグ下方で線量率が高くなる傾向であった。

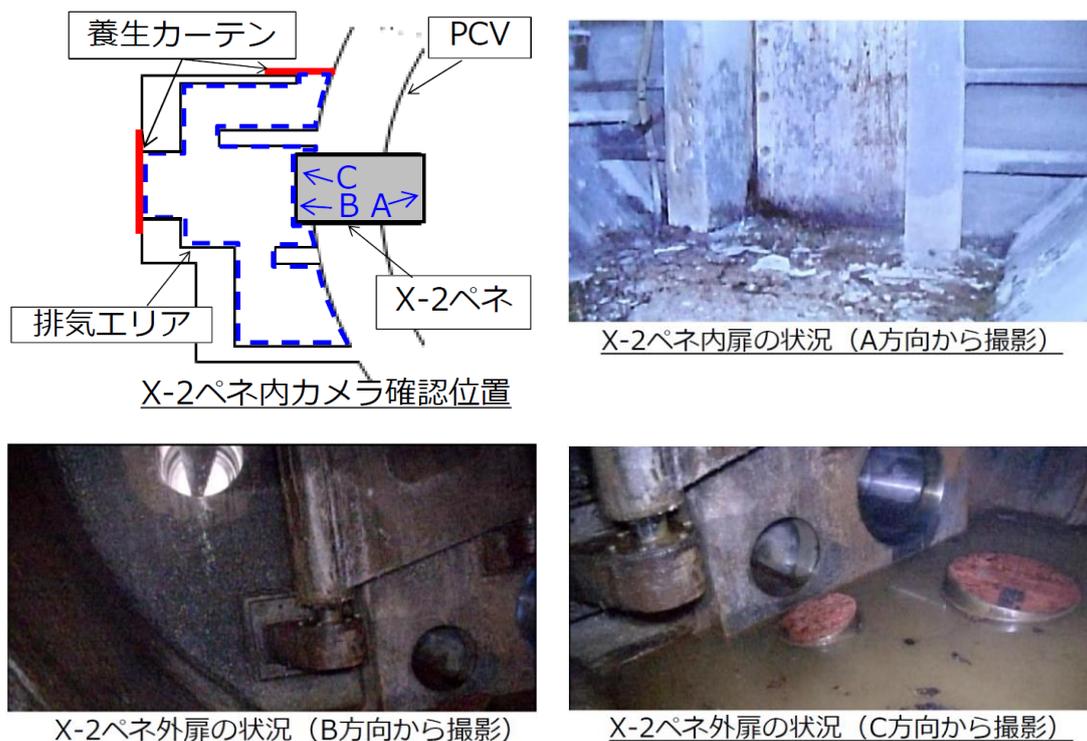
図 2-35 X-2 ペネ内の状況<sup>[2-21]</sup>

2019年4月～5月にかけて X-2 ペネトレーション外扉の穿孔を実施し、内部の状況を確認した。その結果、X-2 ペネトレーション内扉前には、塗装が剥げて堆積したと推定されるものが確認された (図 2-35)。

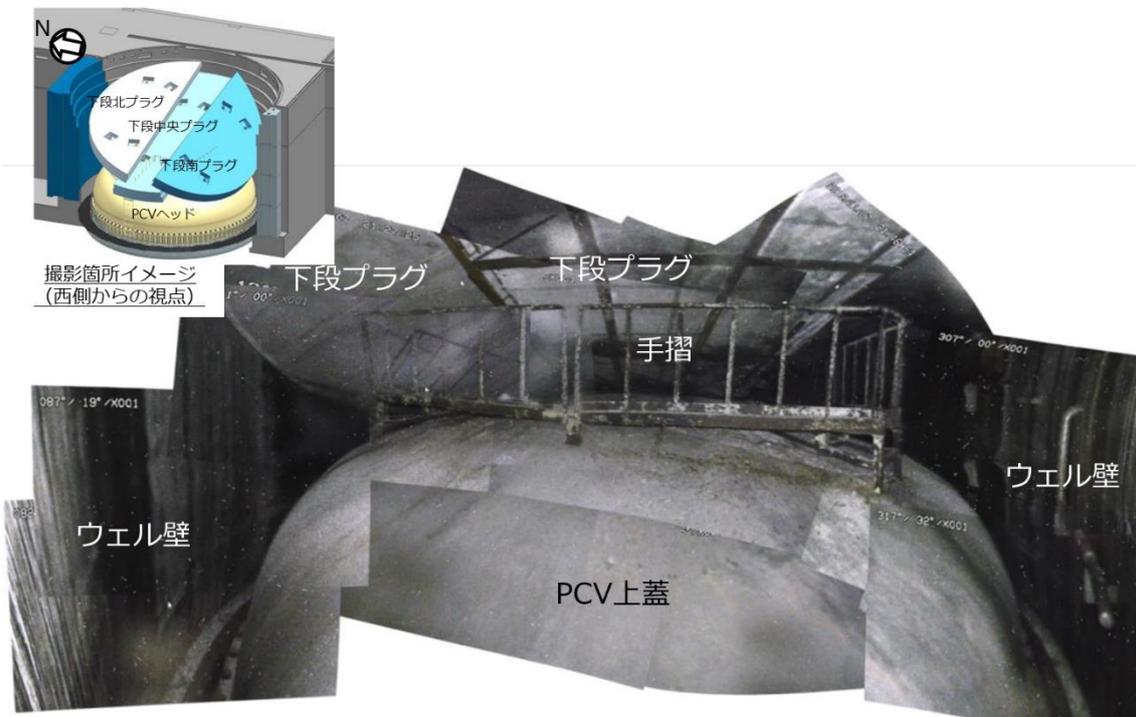
図 2- 36 PCV 上蓋上部状況（複数の写真を重ね合わせたもの）  
：東側からの視点[2-22]

1号機格納容器内部調査のアクセスルート構築のための作業と並行し、事故時に主要な漏えい経路となったと推定されている PCV 上蓋のフランジ部の状況確認を 2018年11月に実施した。原子炉キャビティ (ウェル) 内の状況について映像を取得し、PCV 上蓋等の著しい損傷は確認されなかった (図 2-36)。フランジ部についても、塗装の劣化はあるものの、著しい損傷や大きな変形は確認されなかった (図 2-37)。また、映像中のホワイトノイズからは高い汚染が推定されるため、事故時の高い PCV 圧力の条件下ではフランジ部からの漏えいがあったものと考えられる。

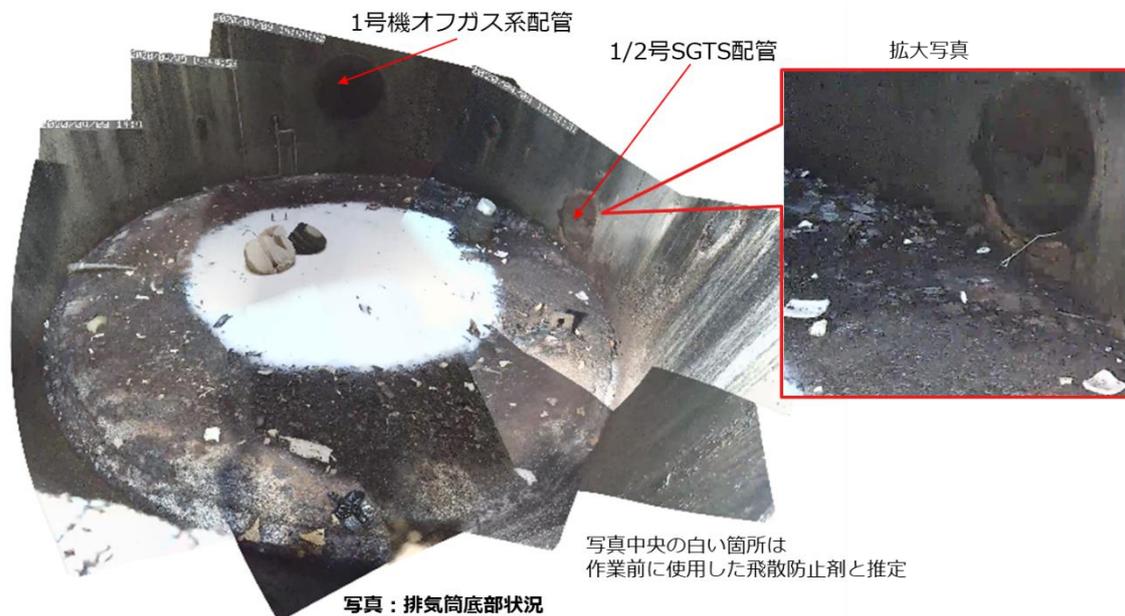
図 2- 42 排気筒底部の状況<sup>[2-25]</sup>

排気筒内部を確認した結果、底部にスラッジ等の堆積物を確認した（図2-42）。この堆積物は、経年的に劣化した排気筒内部のライニング辺や錆、砂礫等であると考えられる。

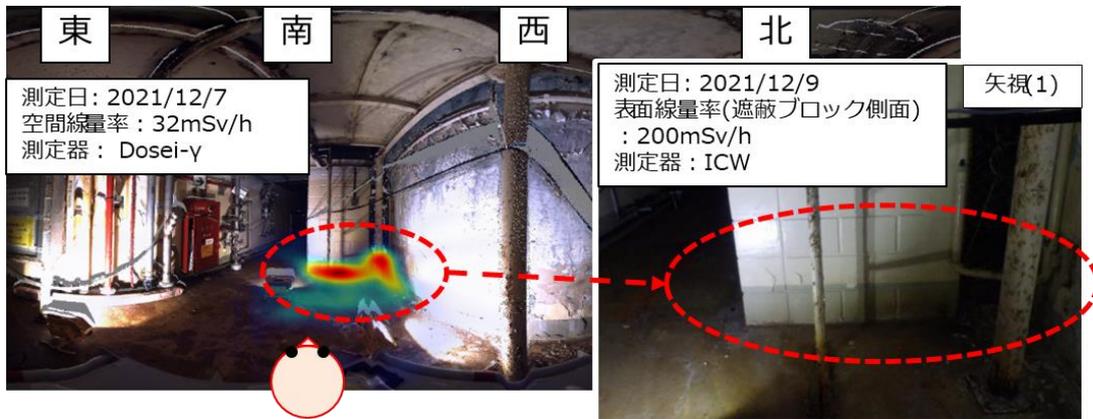
図 2-46 γイメージャ測定結果（3階東側 遮へいブロック内側） [2-27]

$\gamma$ イメージャによる測定の結果、3 階東側の AC 配管（D/W ベント配管）及び D/W ベント弁が設置されている遮蔽ブロック内側の床面にホットスポットが確認された（図 2- 46）。ホットスポットとなる原因として、水素発生に伴う D/W 圧力上昇や高温などにより、D/W 内の気体が PCV 貫通部又は D/W ベント弁から建屋側に漏れ出し、遮へいブロック内側で凝縮して放射性物質が床面に付着した可能性が考えられる。

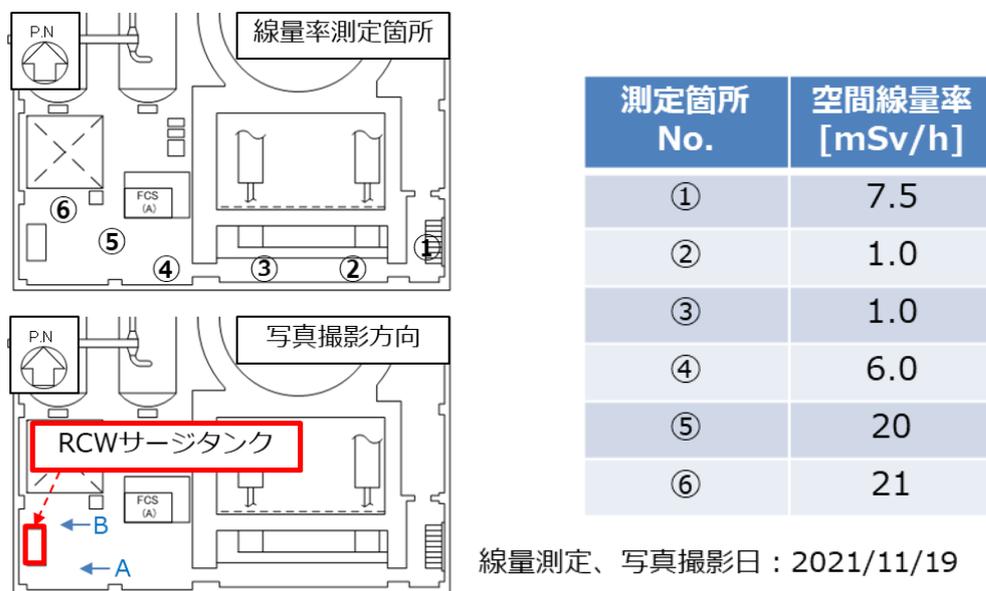
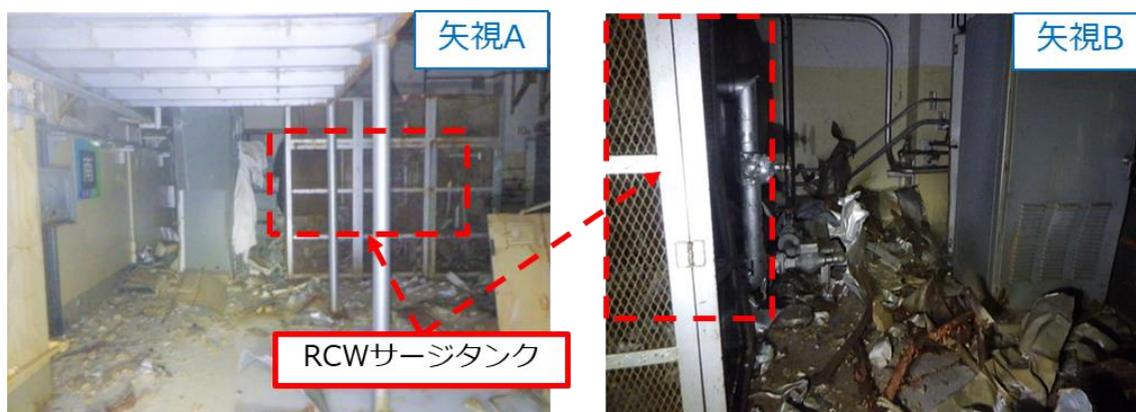
図 2-48 4 階西側 RCW サージタンク周辺の状況<sup>[2-27]</sup>

今回、再度 RCW サージタンク周辺の調査を行った結果、改めて周辺の線量率が高いことを確認した（図 2-48）。

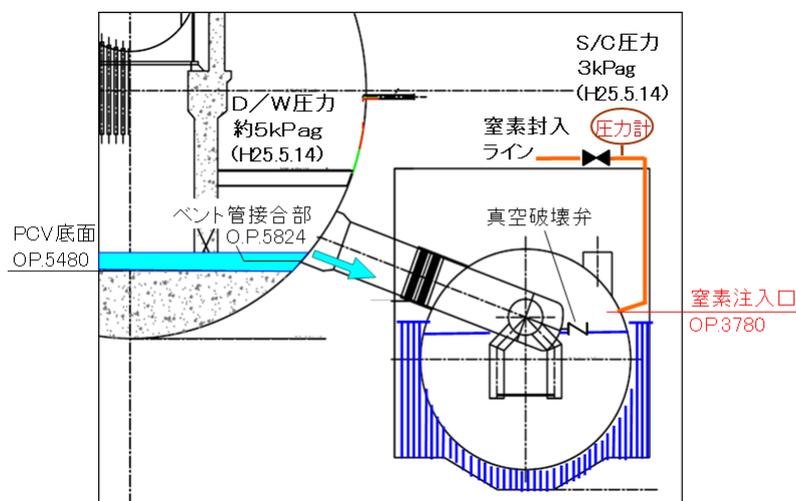
図 3-4 2号機 S/C 内気相部閉空間の推定

2013年5月に実施したS/Cへの窒素封入試験により、S/C圧力が3kPag(2013年5月14日時点)であることが確認された。S/C内水位が満水に近い状況であれば相応の水頭圧がかかることから、S/C内水位の正確な絶対値は不明であるが、窒素封入口(OP.3780)程度であることが示された。D/W内水位が低いことと合わせて、原子炉への注水はD/Wからベント管を経由してS/Cへ流入、S/C下部から原子炉建屋へ漏れいしていると推定され、この場合、現状のS/C内水位はトラス室内の滞留水水位と同程度と推定される(図3-4)。<sup>[3-3]</sup>

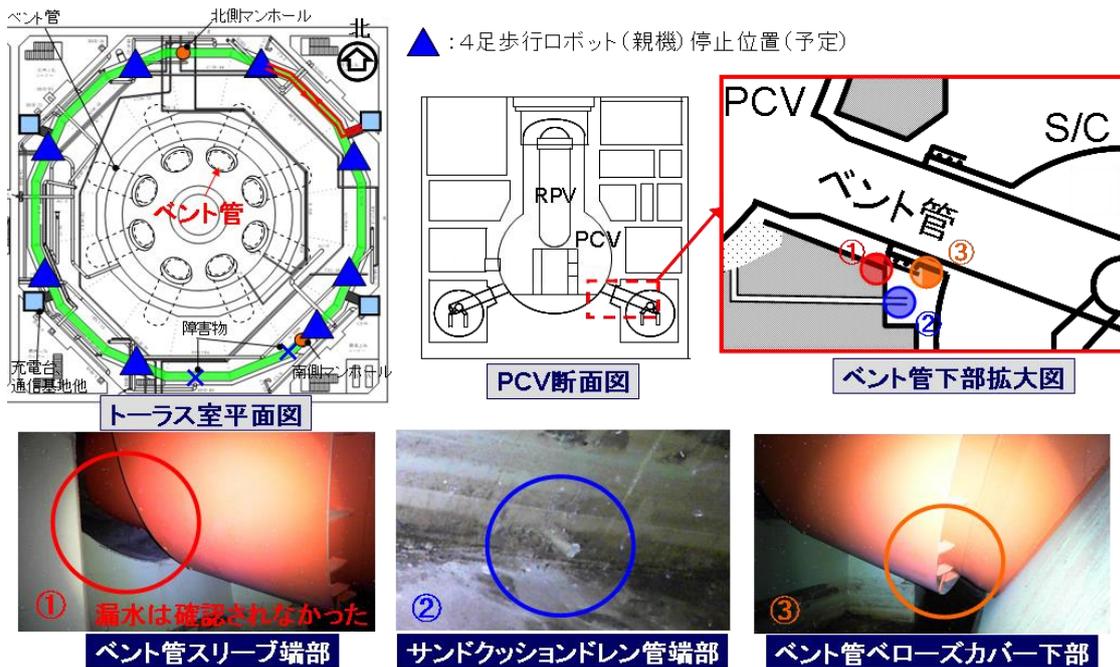
図 3-6 2号機トラス室内ベント管下部カメラ映像（抜粋）

S/Cの液相漏えい箇所については特定されていないが、確認できる範囲内ではベント管下部からの漏水はないことが確認された（図3-6）。

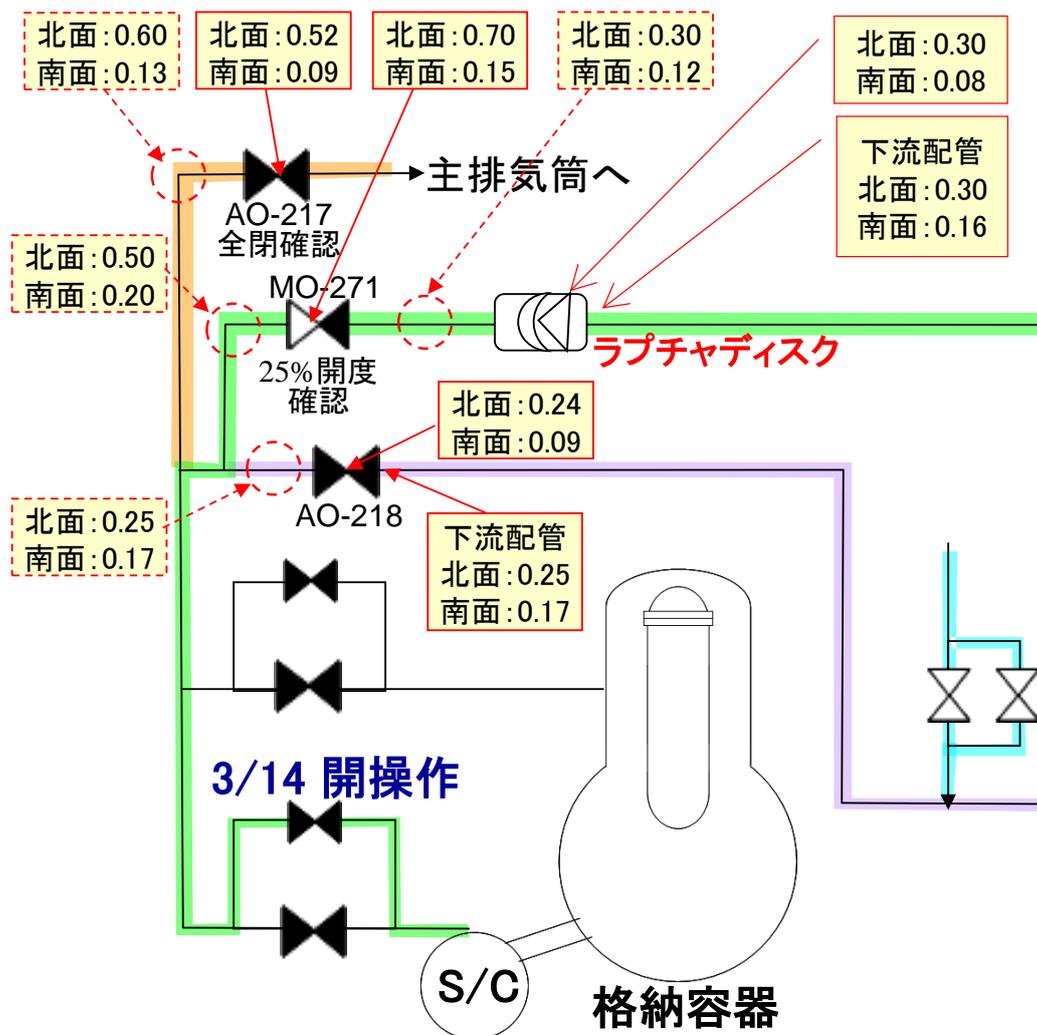
図 3-9 ラプチャディスク周辺線量率測定結果 (単位 : mSv/h)

また、北面が高く南面が低いという特徴が周辺の線量率に一貫してあらわれていることが確認できた。これは、北側に存在している高線量の物体の影響を受けている可能性を示唆していると考えられる。すなわち、配管が遮へい体として機能し、北面では高線量物体を遮へいなしで、南面では高線量物体を配管により遮へいした状態で測定しているものである可能性が高い。したがって、ラプチャディスク周辺配管は、ラプチャディスクも含めて、ほとんど汚染していない可能性が高い。

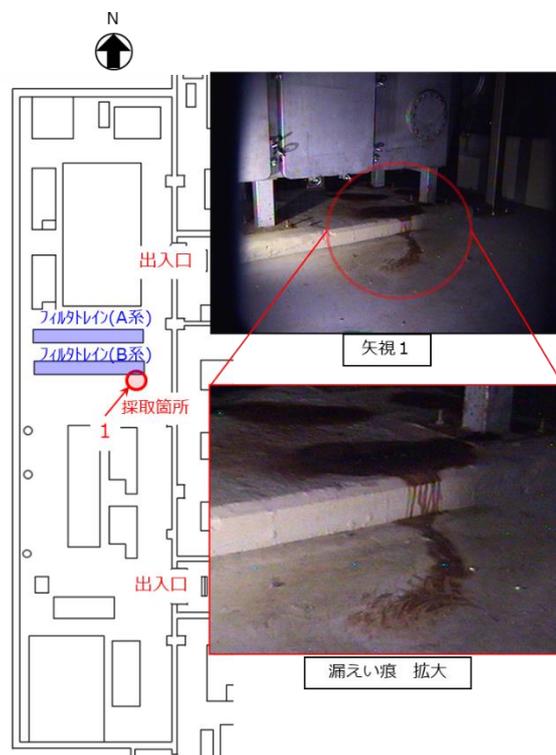
図 3-16 フィルタトレイン B 系下流側で確認された漏えい痕<sup>[3-9]</sup>

フィルタトレインB系下流側の通路上に漏えい痕と思われる箇所を確認した(図3-16)。確認時点では漏えいは発生しておらず、漏えい痕自体も湿った状態ではなかった。3,4号機ではフィルタトレイン内に溜まり水が確認されたことから、2号機も同様に、フィルタトレイン内に溜まり水が残存しそれが通路上に漏えいした可能性があると考えられる。なお、2021年7～8月に原子力規制庁も同室の調査を実施しており、漏えい痕とフィルタトレインのドレン配管が位置的に異なっていることから、フィルタトレインからの漏えいではない可能性

が高いとの見解が示されている。[3-8]

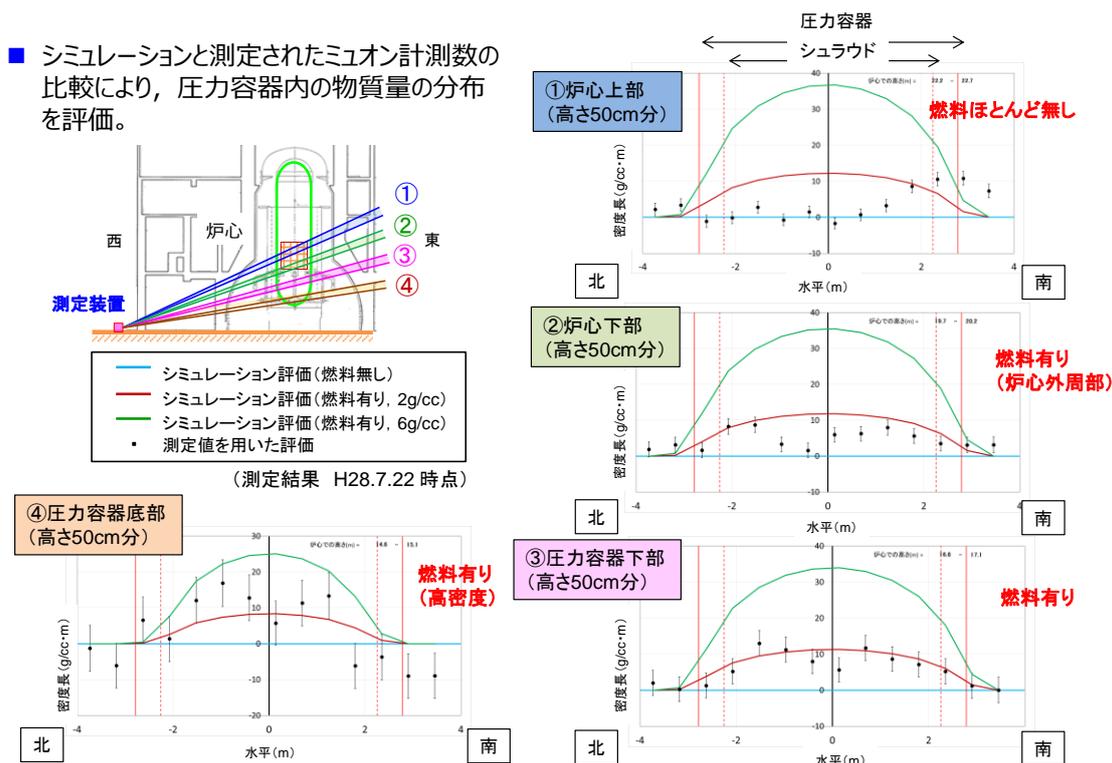
図 3-27 原子炉压力容器内の物質分布<sup>[3-14]</sup>

また、測定結果とシミュレーションの結果の比較を図 3-27 に示す。シミュレーションでは、評価領域毎に原子炉压力容器内に燃料を模した高密度物質（2g/cc, 6g/cc）を設定した場合と設定しない場合の評価を実施した。シミュレーション結果と実測値の比較により、実測値が高密度物質の存在を仮定したシミュレーション結果に近い領域である、炉心下部の外周部、压力容器下部に燃料が存在するものと推定した。

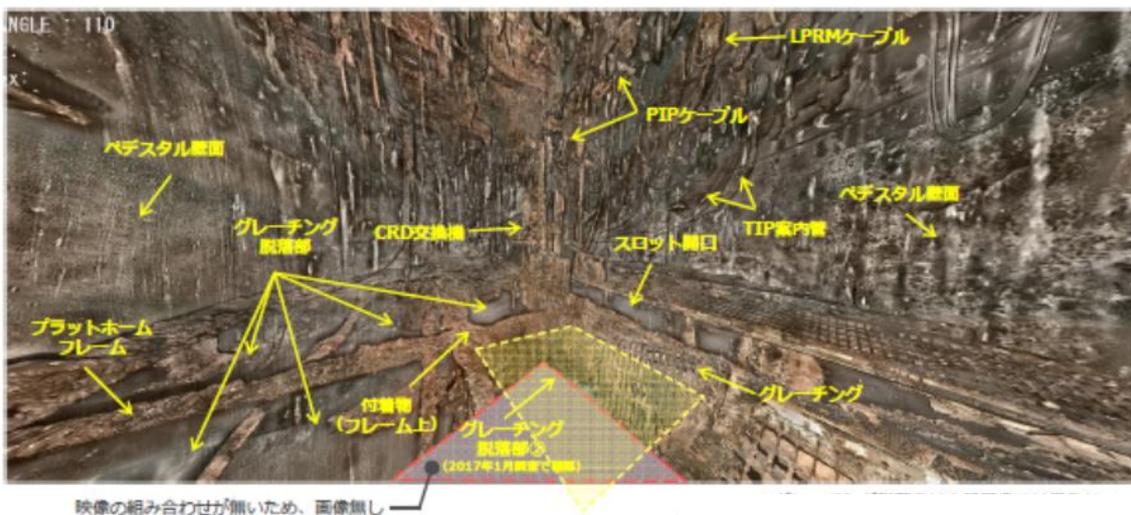
図 3-37 プラットホーム上調査結果<sup>[3-19]</sup>

2017年1月の調査と同様に、CRD交換機、プラットホームフレーム等の構造物に大きな変形や損傷は見られなかった。また、ペDESTAL内壁面損傷は確認されなかった。カメラ手前側のTIP案内管、PIPケーブル及びグレーチング等の損傷や脱落が確認されており、プラットホームフレーム上の付着物も比較的多いため、燃料デブリの落下経路となった可能性がある。プラットホーム上の調査結果について取得された画像を加工したものを図3-37に示す。

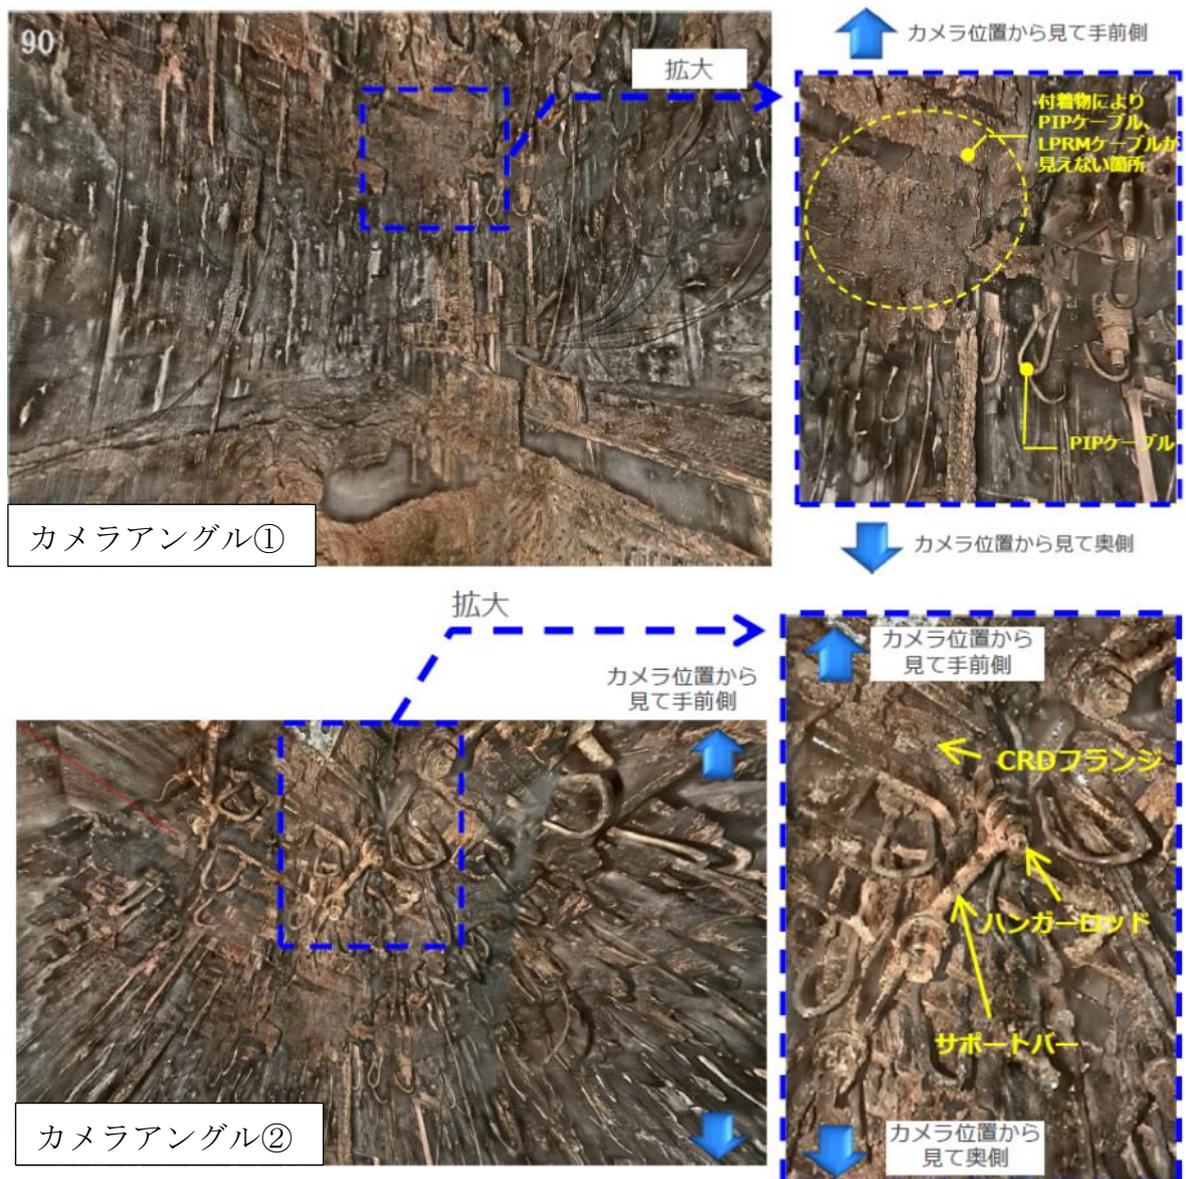
図 3- 38 CRD ハウジング周辺調査画像<sup>[3-19]</sup>

確認できる範囲ではCRDハウジングサポートの脱落は見られなかった。しかし付着物によりTIP案内管及びPIPケーブル、LPRMケーブルが確認できない箇所があり、その直下のグレーチングは脱落していることが確認された。取得した画像を加工したものを図3-38に示す。

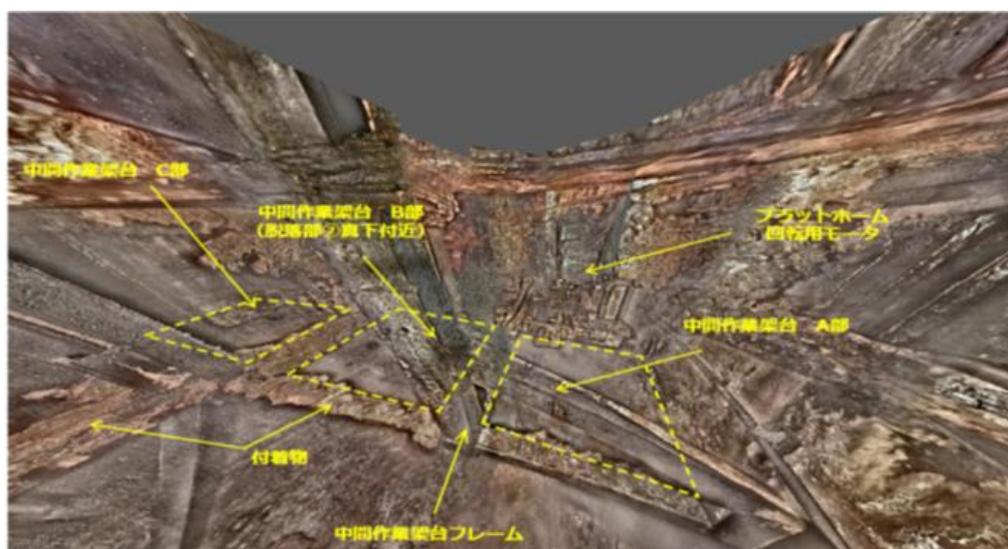
図 3-39 中間作業架台調査画像<sup>[3-19]</sup>

カメラ吊り降り位置から見て中間作業架台の位置ではプラットホームと同様にグレーチングは脱落している箇所が確認されたが、中間作業架台フレームの大きな損傷は見られなかった（図 3-39）。

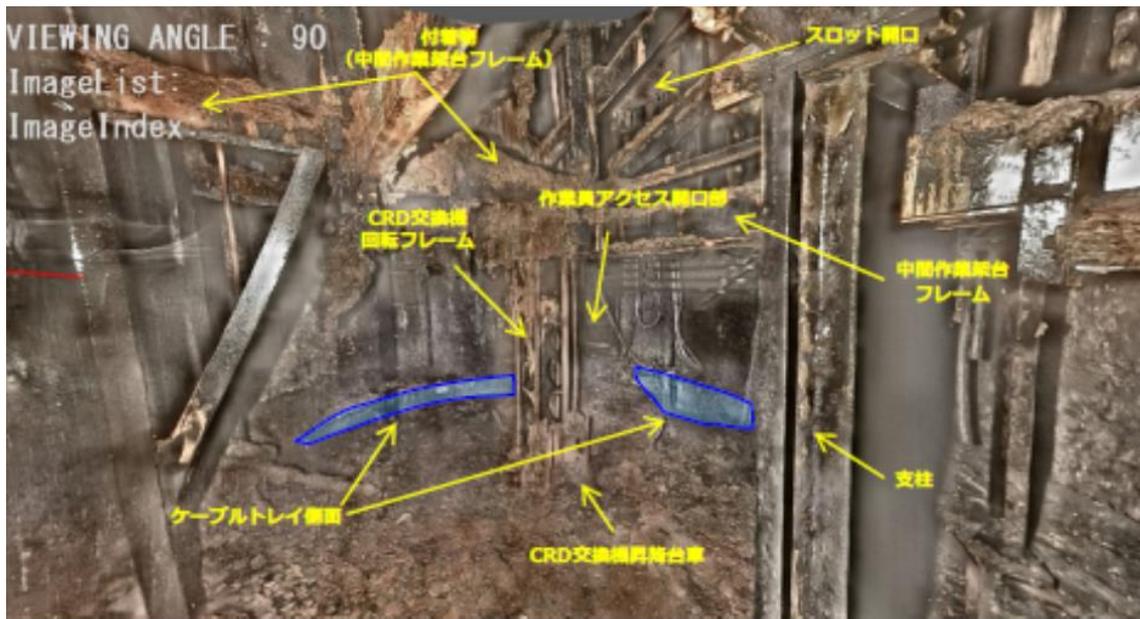
図 3- 40 ペDESTAL底部堆積物<sup>[3-19]</sup>

カメラによるペDESTAL底部の調査の結果、CRD 交換機回転フレーム、中間作業架台フレーム、支柱、ケーブルトレイ等の構造物について、大きな変形や損傷がないことを確認した（図 3-40）。また、小石状、岩状に見える堆積物がペDESTAL底部全体に堆積していることを確認した。ケーブルトレイの変形が確認されていないため、ケーブルトレイ（ステンレス鋼、厚さ 4mm）の上に堆積し始めた際の堆積物温度は、ケーブルトレイに熱変形を生じさせる温度ではなかった可能性がある。堆積物の高さはカメラから左側のケーブルトレイ付近で 70cm を超える程度、CRD 交換機昇降台車周辺で、40~50cm 程度と考えられる。

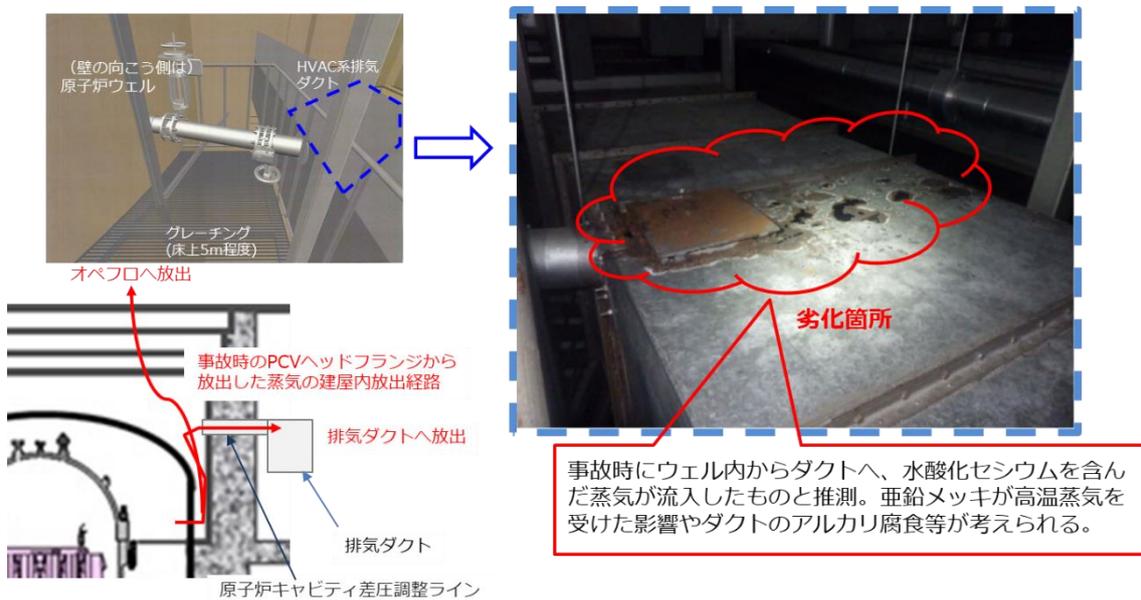
図 3- 53 排気ダクトの劣化箇所<sup>[3-22]</sup>

現場調査の結果、西側の原子炉キャビティ差圧調整ラインに設置されている弁は開いており、排気ダクトへの直線上の部分が劣化していることが確認された(図 3- 53)。また、ダクト内部の底部及び側面には黄色の付着物が確認された(図 3- 54)、配管内部に堆積物が確認された(図 3- 55)。線量率測定の結果、ダクト下部には高線量箇所が存在し(図 3- 56)、ダクト下部(4m下)の床面付近にも高線量箇所を確認した(図 3- 57)。

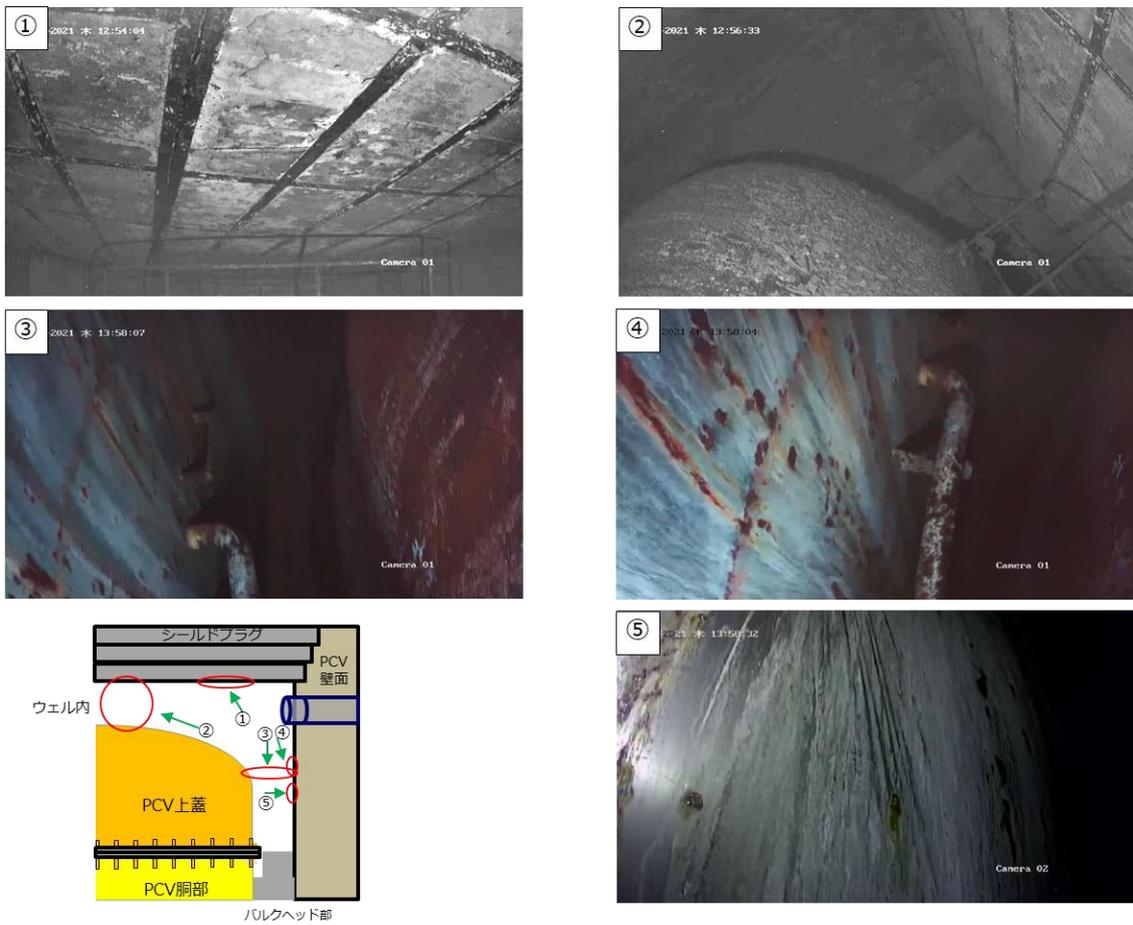
図 3-59 原子炉ウェル内の状況①<sup>[3-24]</sup>

ウェル内の状況をカメラで確認した結果、PCV上蓋等に大きな損傷がないことを確認した(図3-59、図3-60)。線量率測定の結果、PCVフランジ付近で最大530mS/hを確認した(図3-61)。また、原子炉キャビティ差圧調整ラインの配管内部の調査を実施し、BF-2-12弁が開状態であり、弁の上流側配管(SUS)には、配管・弁箱(炭素鋼)で見られた肌荒れや堆積物がないことを確認した(図3-62)。

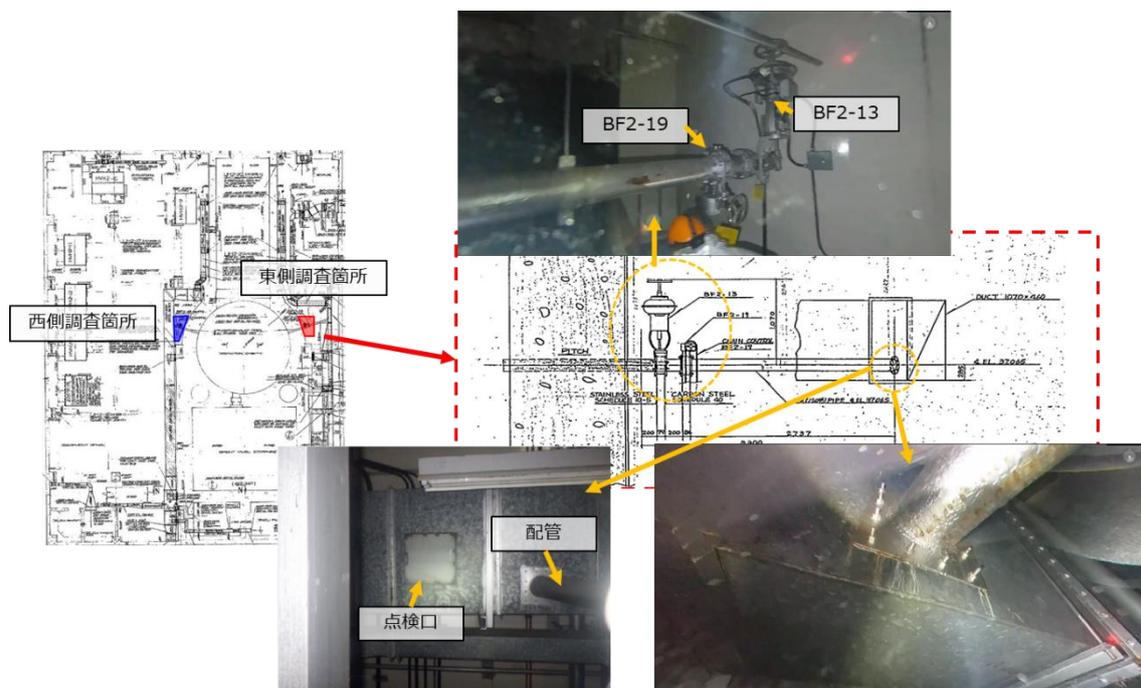
図 3- 63 原子炉キャビティ差圧調整ライン (東側) の外観調査<sup>[3-24]</sup>

さらに、東側に敷設された原子炉キャビティ差圧調整ラインの現場調査を実施した。BF-2-13 弁は西側と同様に開状態であり、ダクト側面、下部および点検口に顕著な劣化は確認されなかった (図 3- 63)。配管周辺の線量率測定の結果、最大で 51mSv/h を確認した (図 3- 64)。

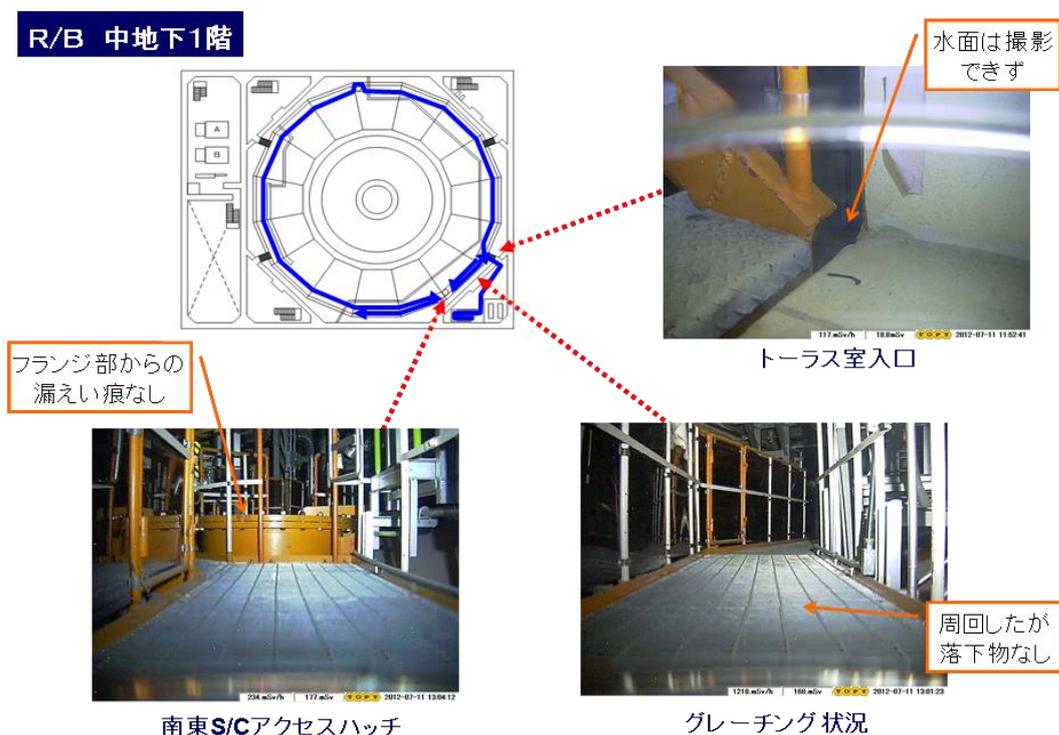
図4-1 3号機トーラス室内カメラ映像(抜粋)

S/Cの液相漏えい箇所については特定されていないが、カメラ映像によると、S/Cのマンホールのフランジ等からの漏水はないことが確認された(図4-1)。
