## 炉心・格納容器内の状態推定に関連する調査状況

## 1. はじめに

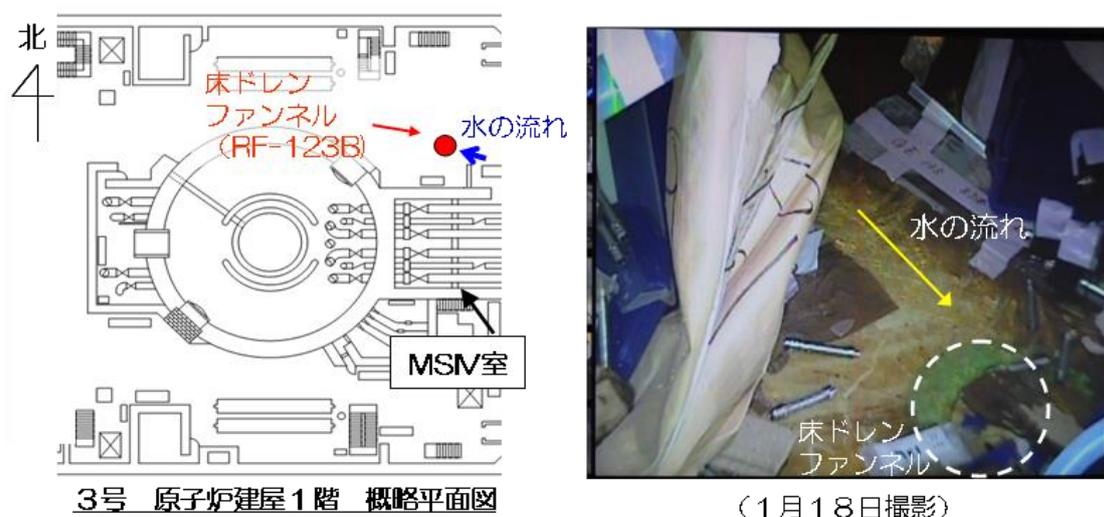
図 4-2 3 号機 MSIV 室扉付近からの漏水の確認

2014 年 1 月に、3 号機原子炉建屋瓦礫撤去用ロボットのカメラ画像を確認していたところ、原子炉建屋 1 階北東エリアの主蒸気隔離弁 (MSIV) 室の扉付近から、その近傍に設置されている床ドレンファンネルに向かって水が流れていることを確認した (図 4-2)。<sup>[4-3]</sup>

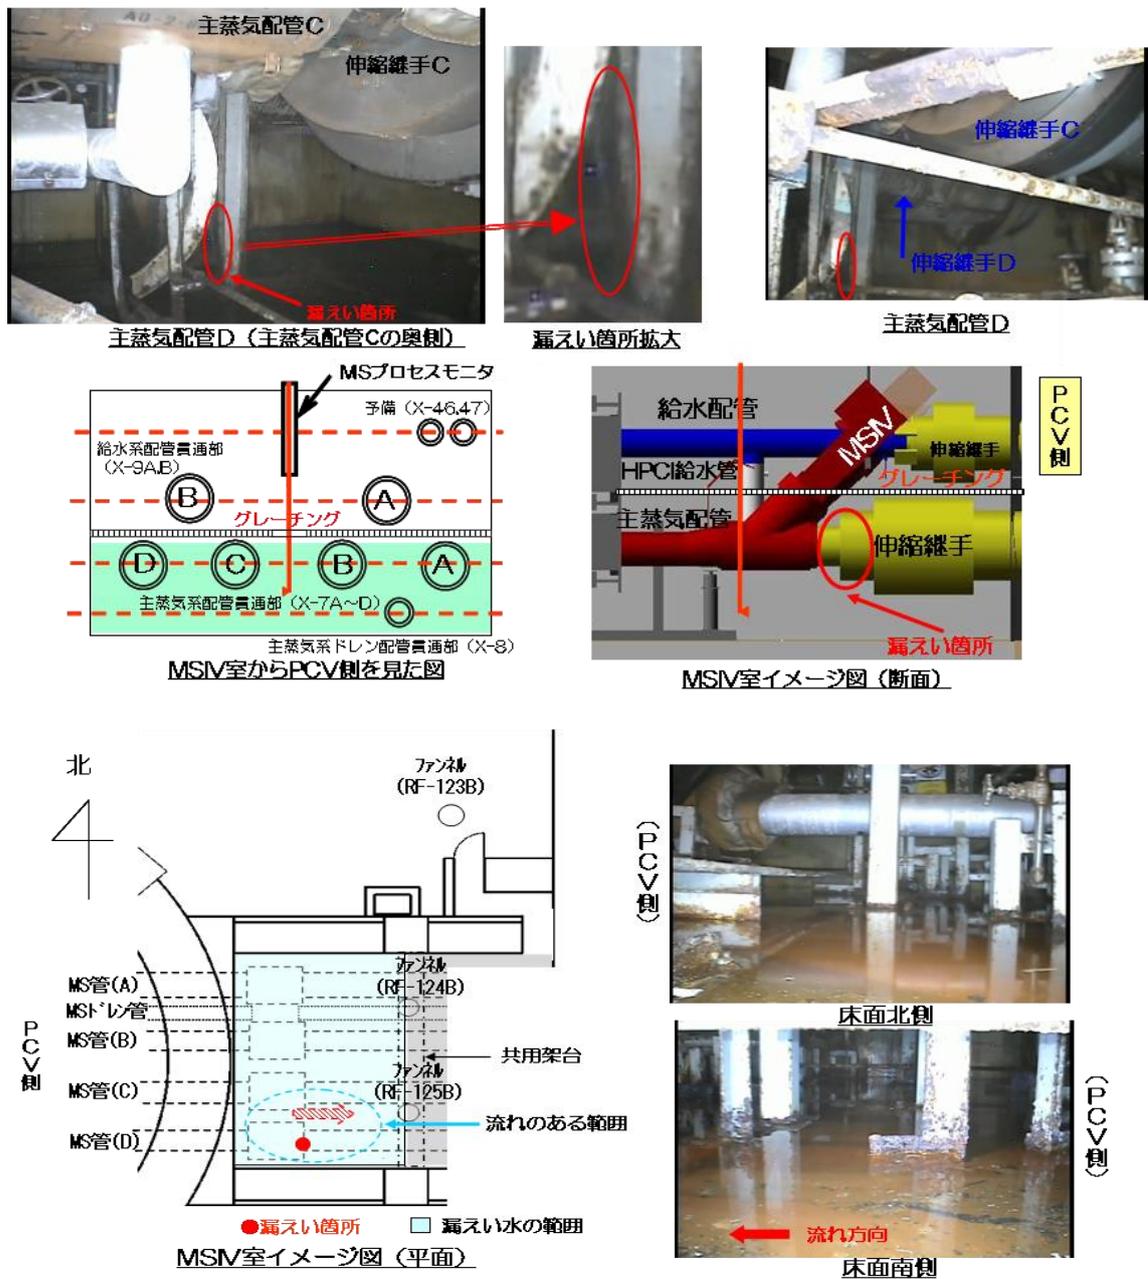
図 4-3 3号機 MSIV 室内主蒸気配管 D からの漏水の確認

既設の S/C 圧力計の測定値を水頭圧に換算することで求めた格納容器内水位はおよそ OP.12m (原子炉建屋 1 階から 2m 程度上) で、主蒸気配管の格納容器貫通部と同程度の高さであり、流水の発生源として MSIV 室内の格納容器貫通部からの液相漏えいの可能性が推定される。そこで、2014 年 4、5 月に、MSIV 室内の流水箇所の特定のため、上階に位置する原子炉建屋 2 階空調機室から装置を挿入し、室内のカメラ撮影及び線量率測定を実施したところ、主蒸気配管 D の伸縮継手周辺からの漏えいを確認した。また、主蒸気配管 A、B、C、主蒸気系ドレン配管からの漏えいは確認されず、床面の水の流れの状況から判断しても、漏えい箇所は主蒸気配管 D のみと推定した (図 4-3)。<sup>[4-4]</sup>

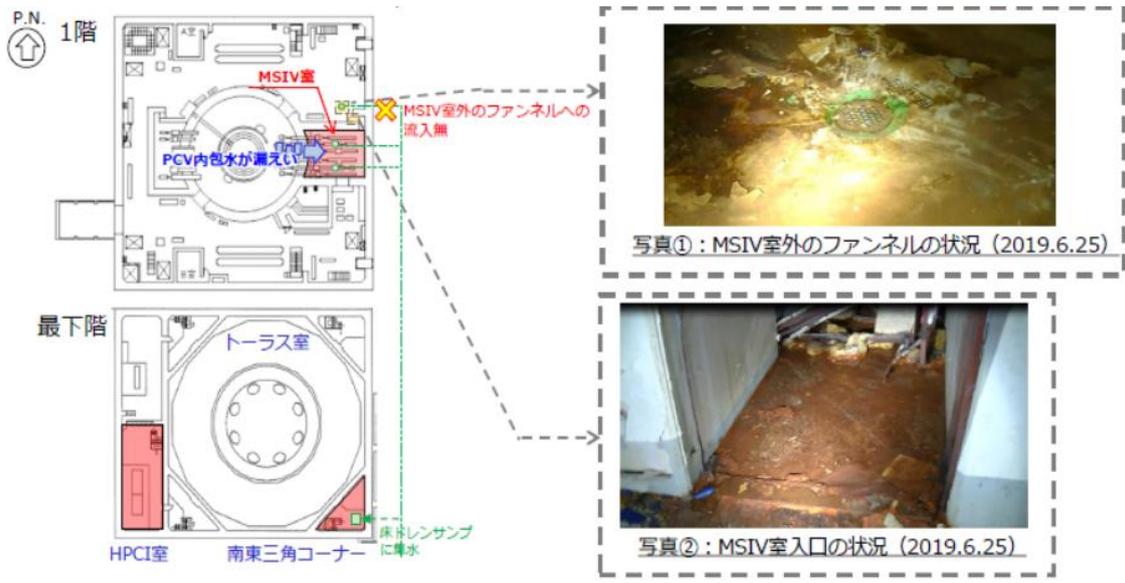
図 4-4 3号機 MSIV 室外の水痕跡状況<sup>[4-5]</sup>

MSIV 室はがれきで入室が困難であることが確認されており、2014 年度の調査では入口の線量率が 100mSv/h 超であることを確認した。PCV 内包水の漏えいは、2018 年 2 月時点では MSIV 室外まで広がっていたものの、2019 年 6 月には MSIV 室内で漏えいが収まり、MSIV 室外は水の痕跡がある状況であり、MSIV 室入口の線量率が約 12~20mSv/h であることを確認した (図 4-4)。

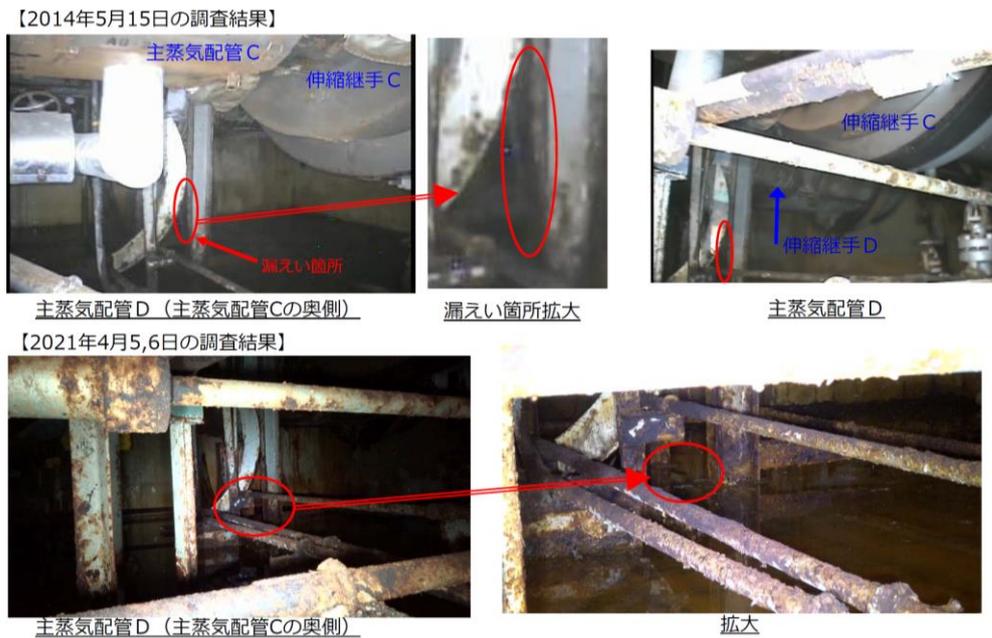
図 4-6 主蒸気配管 D 調査結果[4-6]

2021年4月に再度MSIV室内の調査を実施し、2014年5月の調査で確認した主蒸気配管D継手部からの漏えいが無くなっていることを確認した（図4-6）。一方、主蒸気配管Aについて、継手部はカメラの死角にあり確認できないものの、同配管下側の水面が揺れており漏えいの可能性があることを確認した（図4-7）。主蒸気配管Aはカメラから離れた奥の位置にあり、前回調査時は明瞭な画像は得られなかったが、この調査ではカメラの性能が向上したため確認できたものと推定した。主蒸気配管AおよびDは同等の位置（高さ）に設置されているが、漏えい箇所の位置（高さ）は異なる可能性があり、現在の原子炉格納容器（PCV）水位は前回調査時よりも低いため、配管D側は漏えいが停止した一方で、配管A側の漏えい箇所はPCV水位よりも低いことから漏えいが継続している可能性があるかと推定した。[4-6]

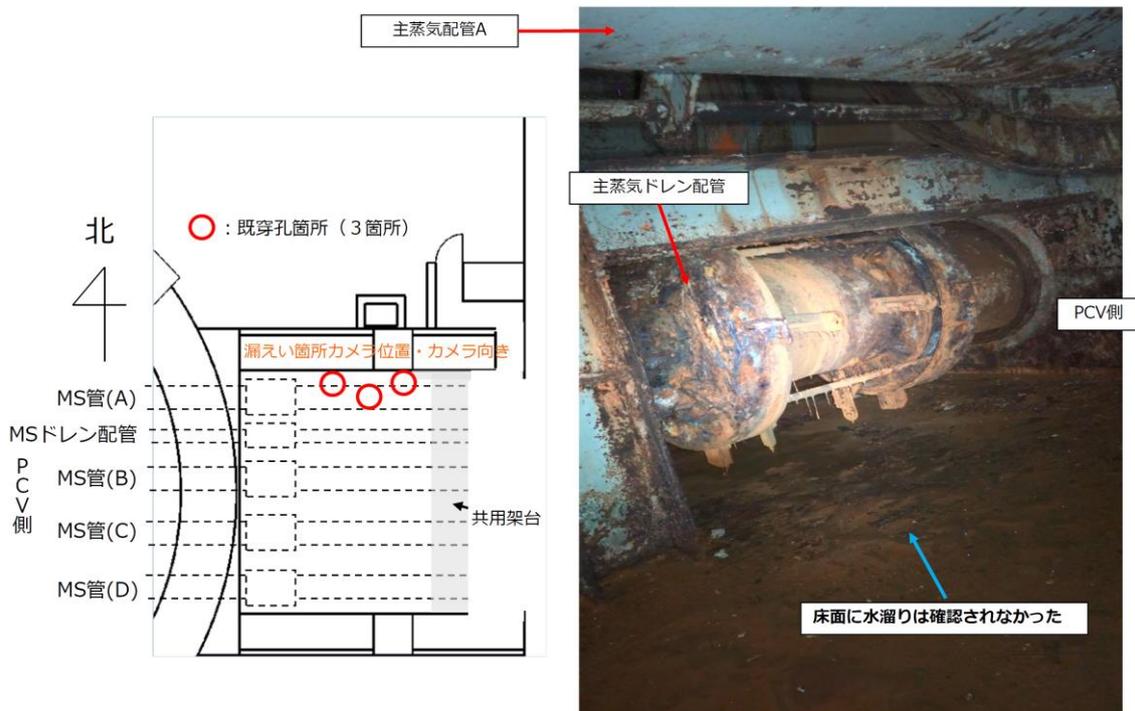
図 4-8 主蒸気配管 A 調査結果 (2022 年 6 月) [4-7]

2022 年 6 月には、主蒸気配管 A 伸縮継手部周辺の漏えい箇所の特定を目的に、当該継手部周辺の調査を改めて実施した。調査の結果、当該継手部および近傍にある主蒸気ドレン配管からの水の滴下がないこと、ならびに当該継手下部の床面に水たまりがないことを確認した (図 4-8)。この調査では当該継手周辺の漏えい箇所の特定には至らなかった。

なお、2022 年 6 月時点で PCV 計算水位の緩やかな低下傾向が継続していることから、当該継手部近傍の漏えい箇所の他に、2022 年 6 月時点の PCV 水位よりも低い位置に、何らかの漏えい箇所が存在するものと推定している。

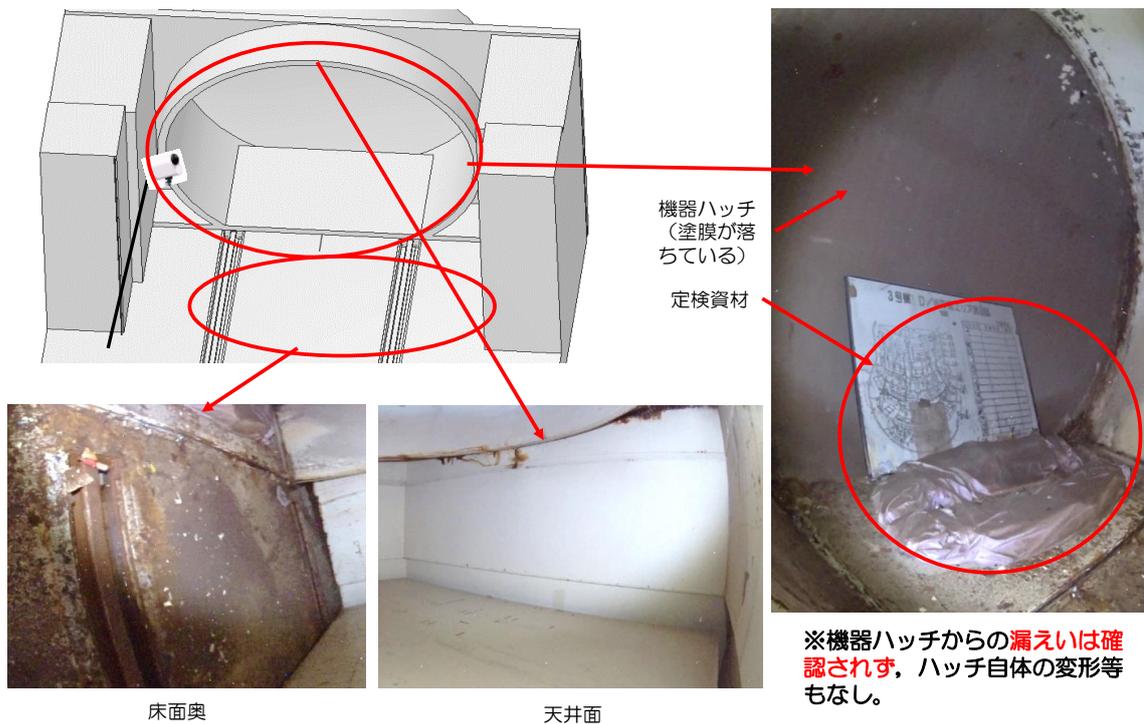
図4-10 機器ハッチの写真[4-9]

本調査にてシールドプラグの開口から小型カメラを挿入し、部機器ハッチの状況を確認した。図4-10に撮影した機器ハッチの写真を示す。機器ハッチからの漏洩は確認されず、機器ハッチ自体の変形も確認されなかった。また、機器ハッチ前に保管されていた定期検査用の資材に損傷は確認されなかった。一方、機器ハッチの塗膜ははがれ落ちており、機器ハッチ前には塗膜片等の堆積が確認された。

機器ハッチ前のシールドプラグが本来設置してある場所では、上部より雨水または結露水と思われる水の滴下があり、床面は湿っているような状態であった。また、シールドプラグ移動用レールの溝には水たまりが確認された。

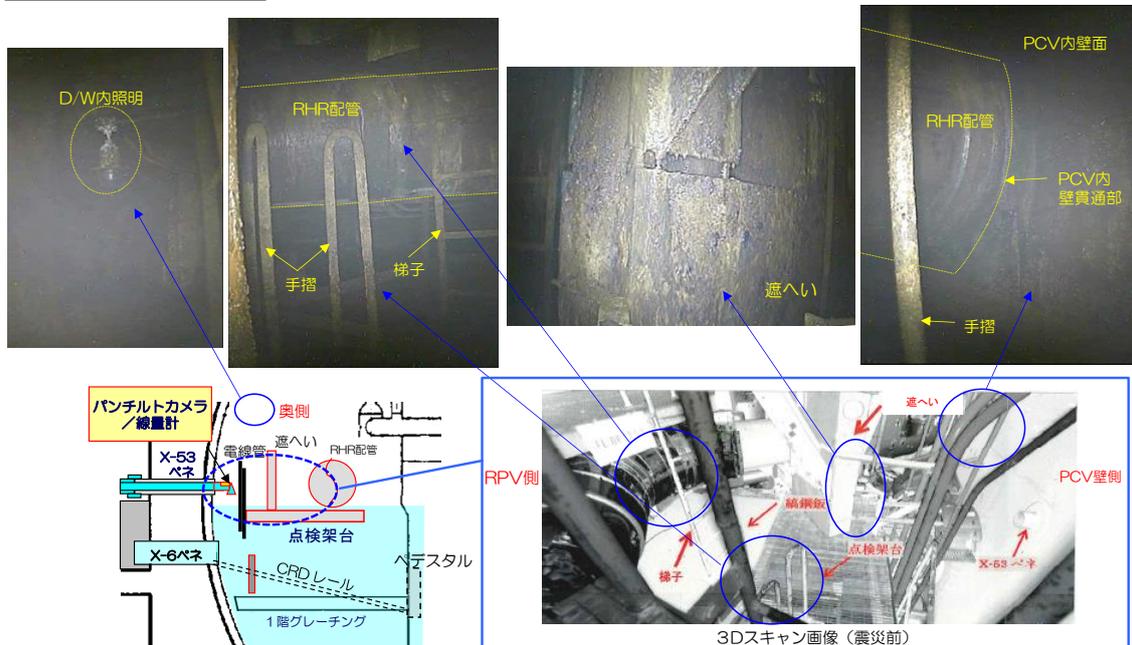
図4-11 X-53ペネトレーションから正面方向を撮影した映像[4-10]

図4-11にX-53ペネトレーションから正面を映した画像を示す。配管や梯子等の構造物が映っているが、損傷は見られないことがわかる。その他水中の映像も含め、この調査においてカメラで撮影した範囲では、格納容器内に損傷は見られなかった。

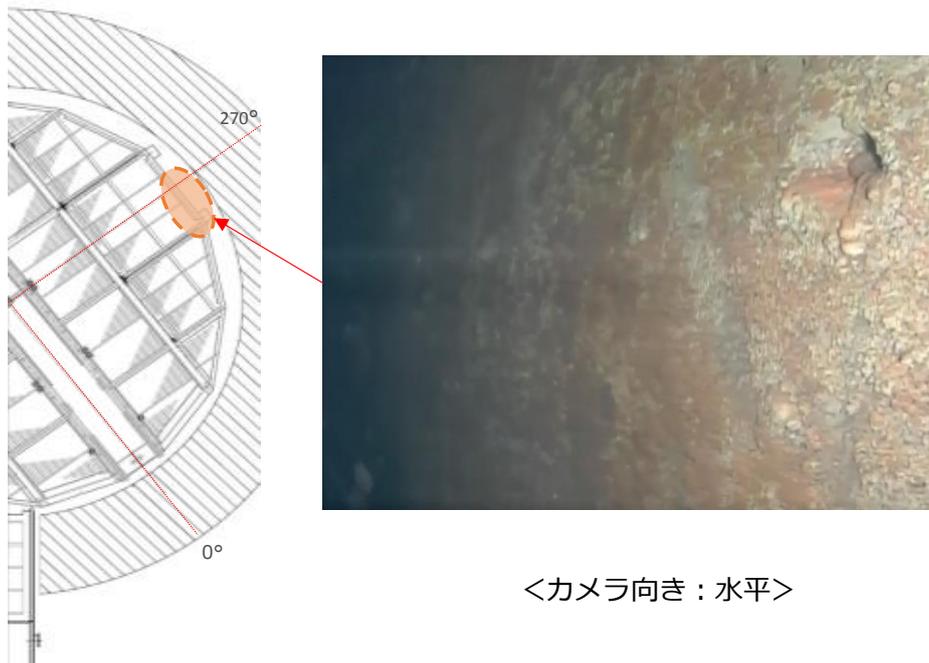
図4-19 カメラ画像(ペDESTAL内壁面の状況) [4-13]

ペDESTAL内壁面のカメラ画像を図4-19、図4-20に示す。図4-19のように、ペDESTAL内壁面の一部ではエポキシ系塗装の剥がれや表面の荒れは見られるものの、コンクリート製のペDESTALの大規模な破損や変形は確認されなかった。また、原子炉压力容器底部温度計用のケーブルのうちペDESTAL内壁面に沿って敷設されたものが、一部欠損していることが確認された(図4-20)。これは落下した高温の溶融物が付着したことによるものと推定している。

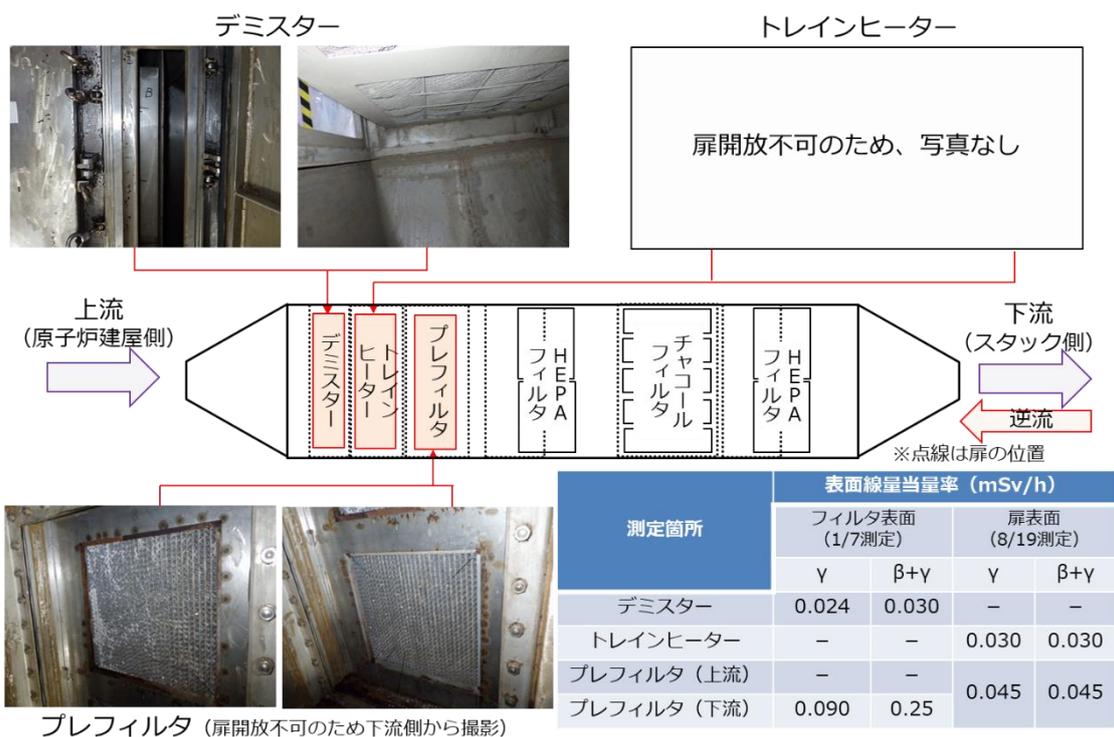
図 4-37 フィルタトレイン B 系内部の調査結果①<sup>[4-16]</sup>

フィルタトレインを開放し内部のフィルタの表面線量率測定及びスミア採取を実施した結果、各フィルタに汚染が確認されたが、損傷は見られなかった(図 4-35~図 4-38)。なお、B系トレイン開放時に内部に溜まり水を確認した。これは、ベントガスが通過した際に凝縮したものと推定している。
