添付資料地震津波-2

津波による非常用交流電源喪失についての追加検討

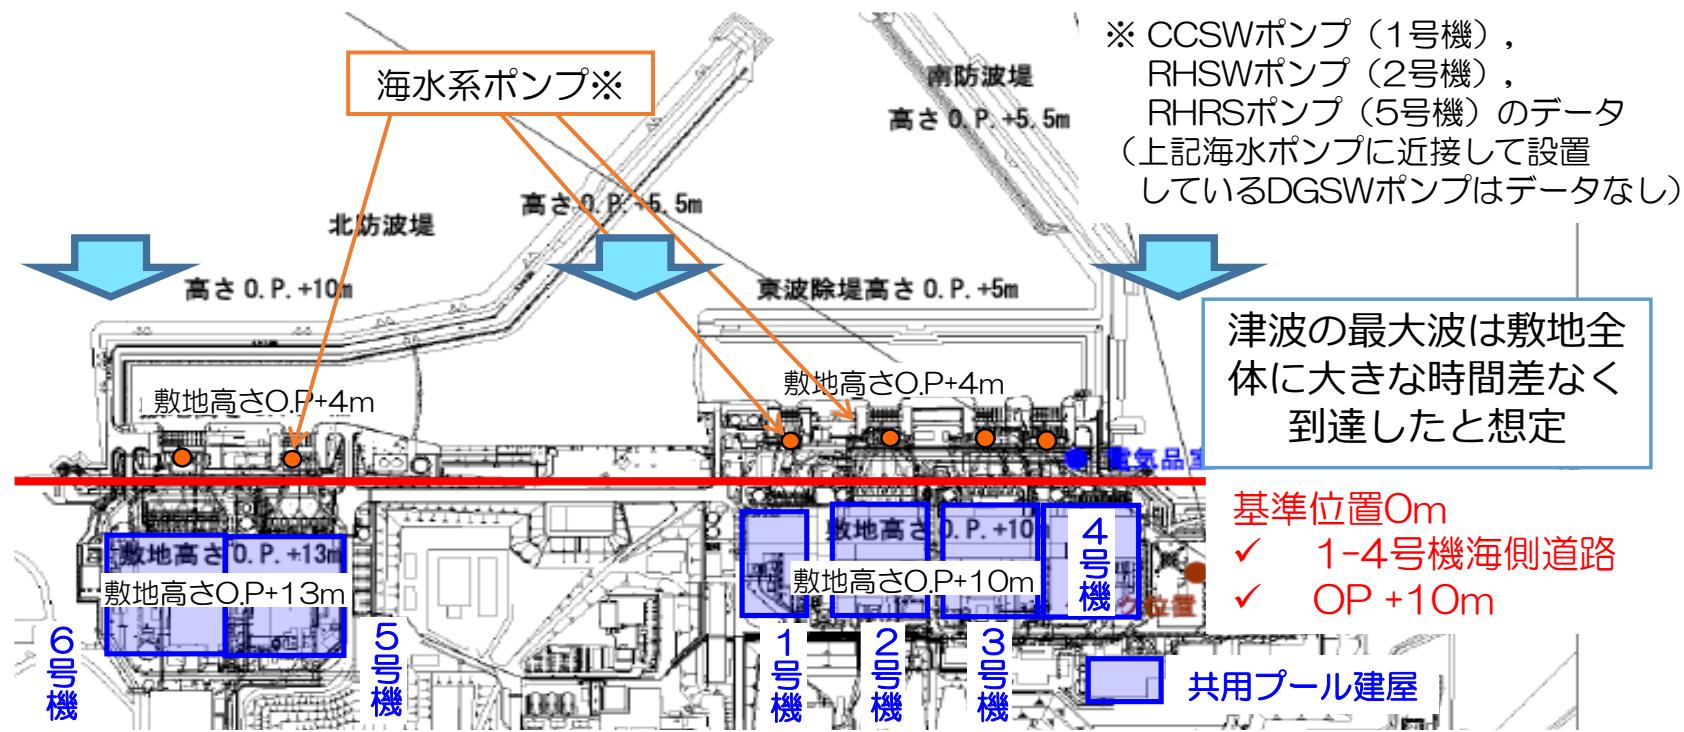
図 1 各号機建屋、海水系ポンプの配置と津波遡上の想定

図1に各号機建屋、海水ポンプの配置と津波遡上の想定、図2に各号機の電源設備の配置と津波の主な推定浸入経路を示す。非常用交流電源設備であるD/G、M/Cは各号機のタービン建屋に配置されている。D/G（A系：D/G1A、2A、3A、5A、B系：D/G1B、3B、5B）はタービン建屋の地下1階に配置されている。M/Cについては、1号機M/C（A系：M/C1C、B系：M/C1D）はタービン建屋1階の大物搬入口付近に配置されており、その他M/C（A系：M/C2C、3C、5C、B系：M/C2D、3D、5D）はタービン建屋地下1階に配置されている。ただし、2号機のB系設備であるD/G2B、M/C2Eについては共用プール建屋の1階、地下1階に配置されている。敷地高さは1～4号機建屋および共用プール建屋がO.P.+10mで、5、6号機建屋がO.P.+13mである。

これまでの調査により、電源喪失の原因と考えられる津波の最大波は、発電所敷地海岸に対してほぼ正面から襲來したものと考えられる（添付資料地震津波-1【参考3】参照）ことから、津波は敷地全体に大きな時間差なく到達したものと想定した。また図1に示すとおり、各号機の建屋は海岸から見て設置位置・高さが異なる。従って、各設備までの津波浸入の経路長の算出において、海岸に平行な1～4号機前の海側道路位置および敷地高さO.P.+10mを基準位置0mとした。

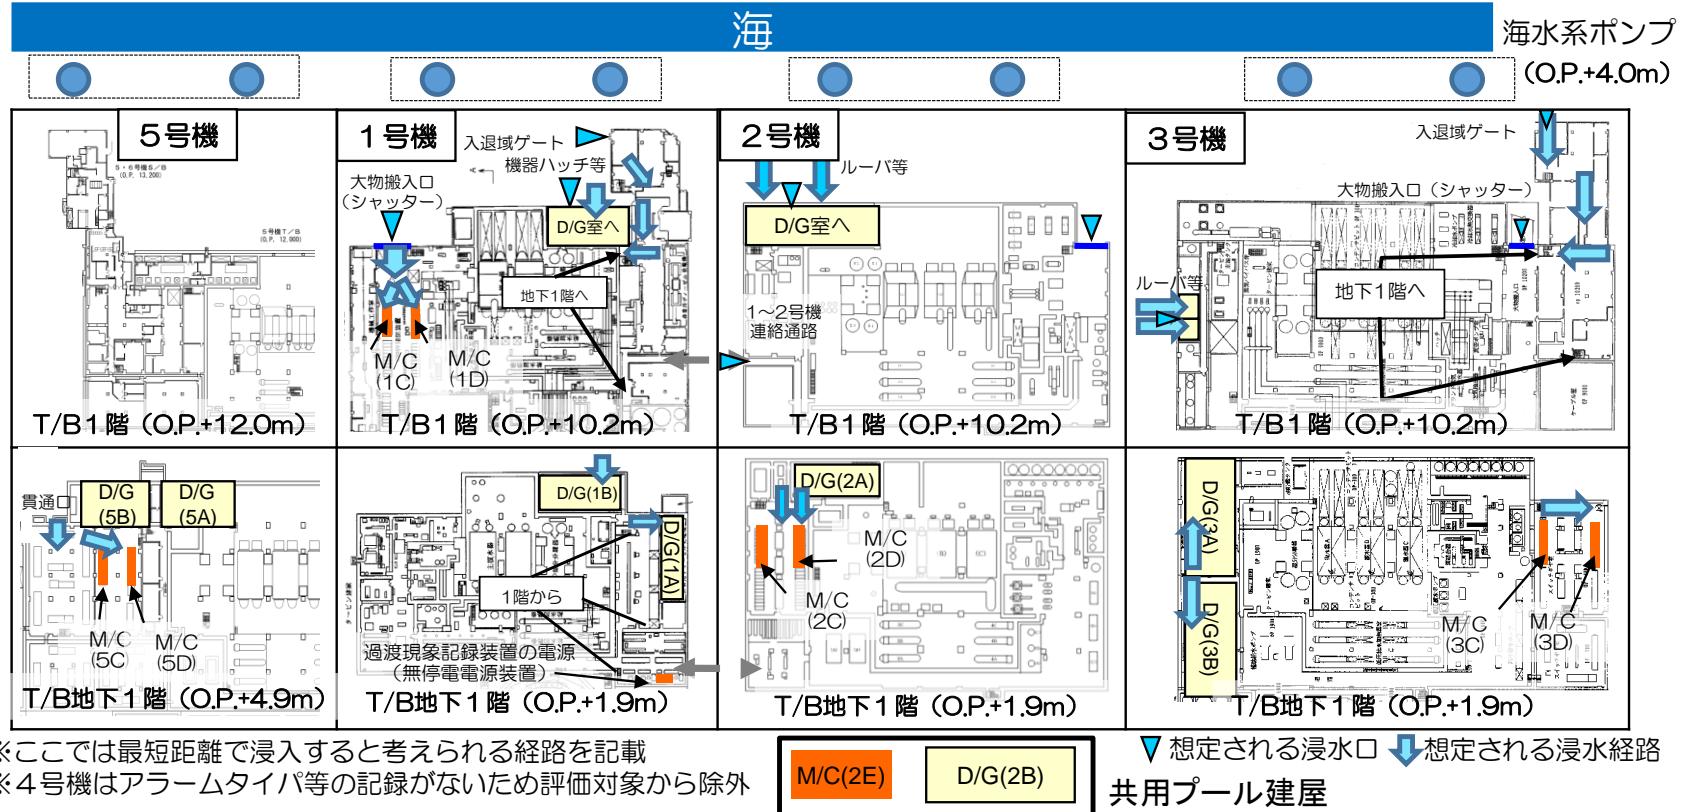
図2 各号機の電源設備の配置と津波の主な推定浸入経路

図2に示す三角マークは、過去の建屋調査により津波の浸水口と思わ

れる箇所を示し、矢印マークは主な想定浸水経路を示している。ここでは最短距離で浸入すると考えられる経路を図示している。基準位置から想定浸水口までの距離と、想定浸水口から矢印マークの経路で電源設備までを最短で結んだ距離（フロア高低差含む）を図面より計測し、合算したものを各電源設備までの津波浸入の経路長とした。この経路長は、基準位置から山側をプラスの値として、海側をマイナスの値として加算し、敷地高さや建屋内フロア高さの高低差も距離として加減算するものとした。

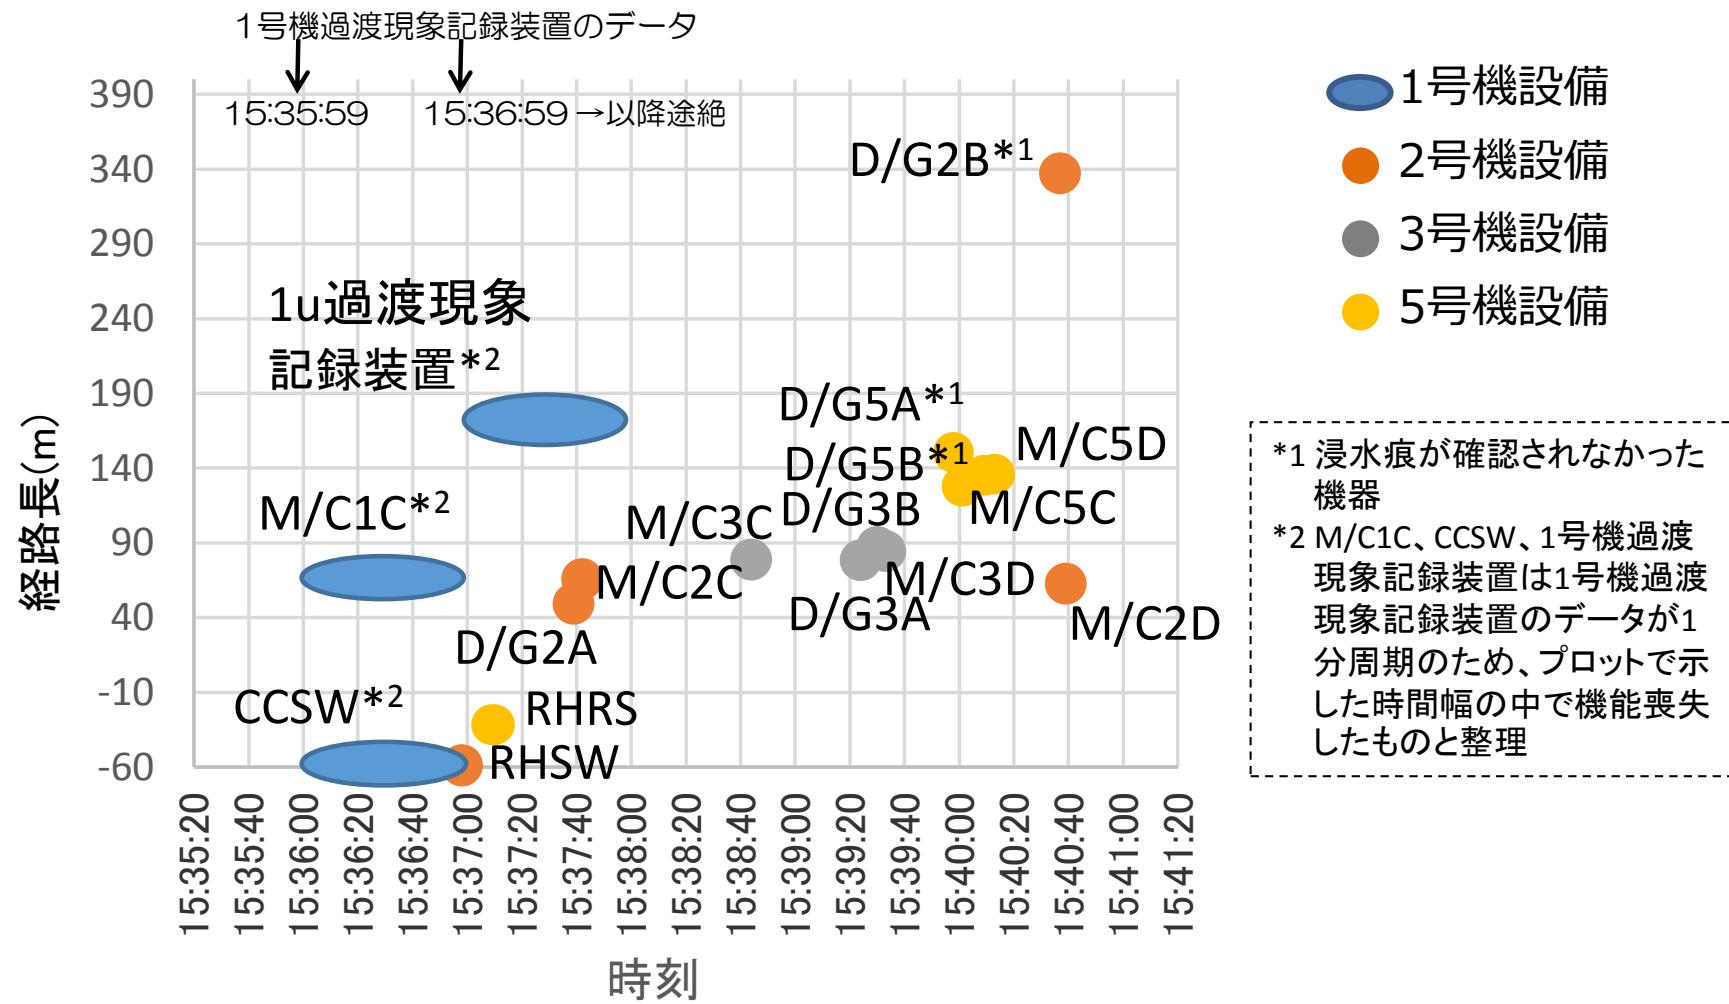
図3 各電源設備までの津波浸入の経路長と機能喪失時刻の関係

図3に各電源設備までの津波浸入の経路長と機能喪失時刻の関係を示す。1号機の機能喪失時刻は過渡現象記録装置より抽出しており、このときの記録は1分間周期のデータのみであることから、図中の時間幅の中で機能喪失したものと整理した。また、D/G1A、1B、M/C1Dは過渡現象記録装置が途絶える直前の15時36分59秒の値で電圧を維持しており、以降記録がないことから機能喪失時刻の特定はできない（図中に示していない）。ただし、過渡現象記録装置のデータから、A系の非常用交流電源が先に喪失しており、その原因はM/C側のトラブルにあったことが読み取れる。

図3より、各号機ともに、海水系ポンプがまず機能喪失し、D/G、M/Cの電源設備がその後に機能喪失していることが確認できる。また、プロット全体を見ると右肩あがりの傾向、つまり、各設備までの津波浸入の経路長が長いほど、機能喪失時刻が遅くなる傾向が確認できる。従って、津波の遡上、浸水を原因として、各電源設備が機能喪失していったものと推定した。

ただし詳細に見ると、1号機の機能喪失時刻は全体的な傾向と比較して非常に早い。また、2号機の機能喪失時刻は、全体的な傾向から比較的乖離している。そこで、これらの原因についての考察を中心に各号機の挙動の分析を行った。

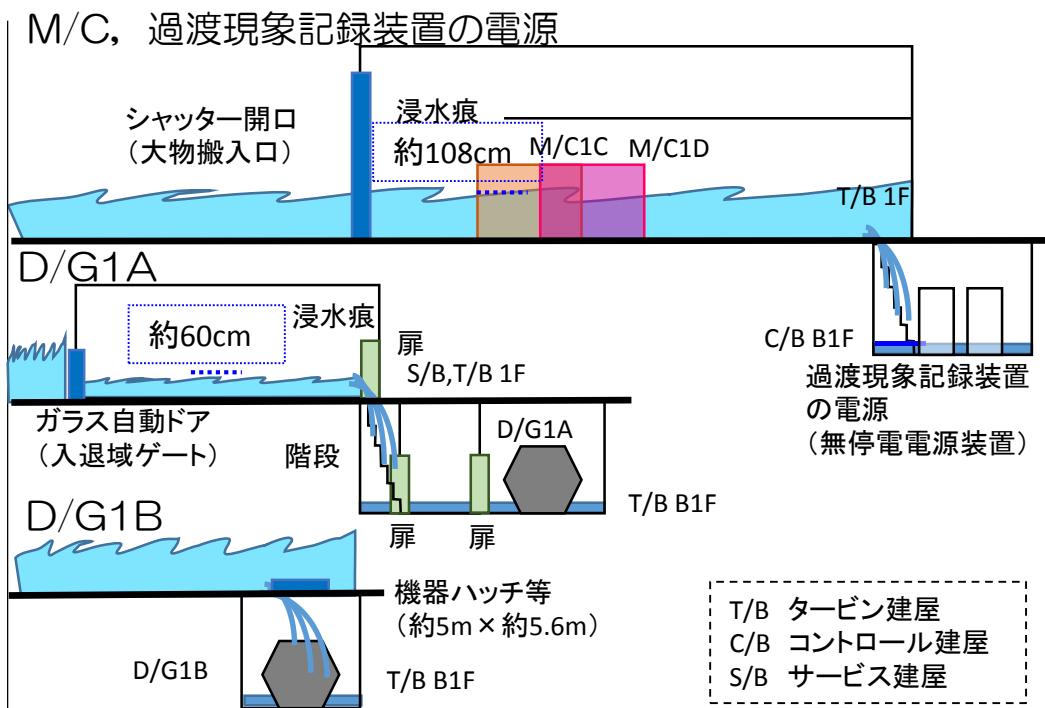
図4 1号機におけるタービン建屋内への津波浸水イメージ

図4に1号機におけるタービン建屋内への津波浸水イメージを示す。この図は、基準位置から各電源設備までを津波の想定浸入経路に沿って展開した描画となっている。

図中上段に示すとおり、M/C配置位置のすぐ手前に大物搬入口が存在しており、この大物搬入口は、防護扉とシャッターの構成になっている。通常、防護扉およびシャッターは閉まっているが、津波襲来時は1号機のみ防護扉が開放された状態であった[2]。震災当日、1号機では作業のために防護扉を開放しており、巨大地震の発生後、作業員はすぐに避難することとなったため、防護扉が開放された状態で津波の襲来を迎えることとなった。防護扉が閉まっていたら津波の浸入をある程度は抑制できたと考えられるが、開放状態が維持されたために、津波および漂流物によりシャッターが大きく変形、破損し大量の海水が浸入したものと考えられる。その結果、大物搬入口の直ぐそばに配置してあるM/Cは、全体的な傾向と比べて早い段階に被水することとなったと考えられる。

以上の通り、1号機の各電源設備が全体的な傾向と比較して早い段階で機能喪失に至った原因是、大物搬入口の防護扉が開放された状態で、津波および漂流物によりシャッターが大きく変形、破損し大量の海水が浸入したことがあると考えられる。

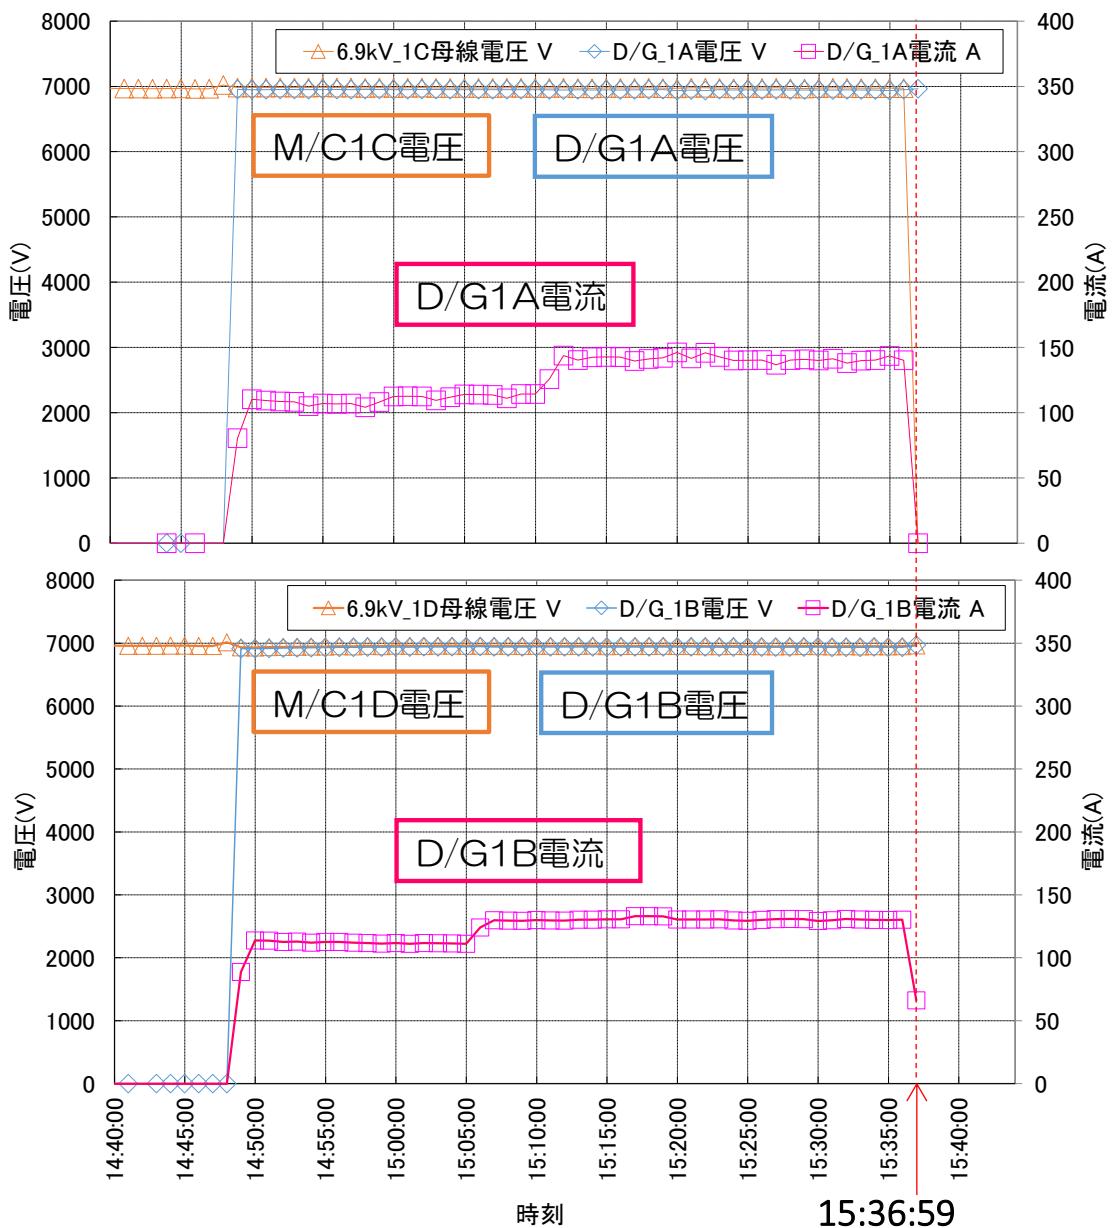
図5 1号機各設備の過渡現象記録装置データ（上：A系、下：B系）

図5に1号機各設備の過渡現象記録装置データを示す。D/G1A、1Bは過渡現象記録装置が途絶える直前の15時36分59秒の値で電圧を維持していることから、D/G制御系には不具合は生じていないと考えられる（要因③が不成立）。また、M/C1C、1Dともに母線は被水していないため、母線そのものに電気事故は発生していないと考えられる（要因①が不成立）。一方、原子力規制委員会事故の分析中間報告書[3]でも報告されているように、M/C1Cについては、津波の浸水痕より低い位置に存在する補助リレーが被水によって通電したため、D/Gの遮断器が開放したと推定している（要因②が成立）。従って、M/C1Cについては、早い段階で機能喪失に至ったものと推定される。

過渡現象記録装置は、コントロール建屋地下1階にある無停電電源装置から電源供給されている。この無停電電源装置が浸水し機能喪失したために、過渡現象記録装置は機能喪失したものと推定している。大物搬入口から無停電電源装置が配置されている部屋まで、大量に浸入する津波を妨げるものが存在しないことから、機能喪失が全体的な傾向と比較して早い時間帯に発生したものと考える。

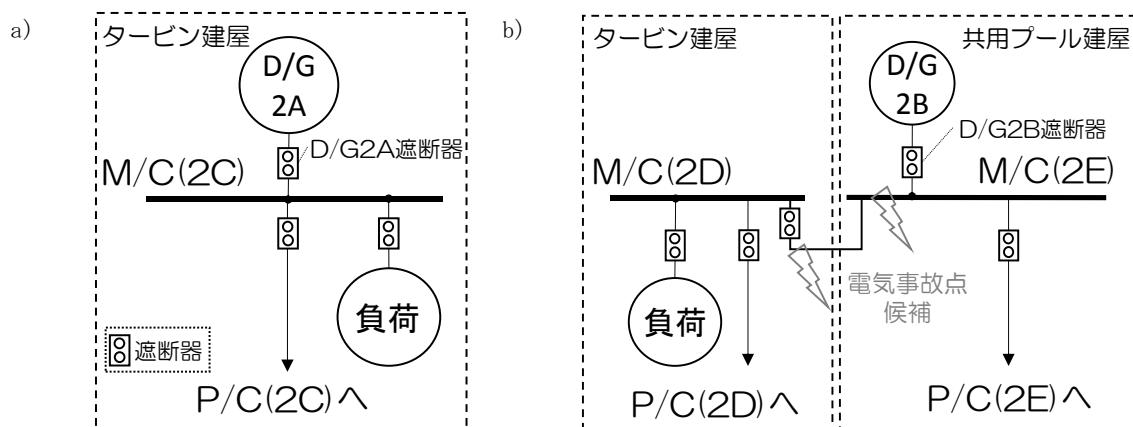
図6 2号機の非常用交流電源の系統概略図 (a : A系、b : B系)

図3に示したとおり、2号機A系の設備(D/G2A、M/C2C)については機能喪失時間が比較的早く、B系の設備(D/G2B、M/C2D)については経路長と機能喪失時刻の全体的な傾向から比較的乖離した結果となっている。この原因を考察するため、プロセス計算機のデータを詳細に分析した。ここで、図6に2号機のA系およびB系の非常用交流電源の系統概略図を示す。A系は、D/G2A、M/C2Cともにタービン建屋内に配置されており、D/G2A遮断器を介して接続している(他号機D/G1A、1B、3A、3B、5A、5Bも同じ構成)。またM/Cは、直接負荷や、降圧して電圧の低い電源盤(図中P/Cで示し、パワーセンタと呼ぶ)へ接続している。一方B系は、D/G2B、M/C2Eが共用プール建屋に配置されており、D/G2B遮断器を介して接続している。加えてM/C2Eは、タービン建屋に配置されているM/C2Dに遮断器を介して接続している。

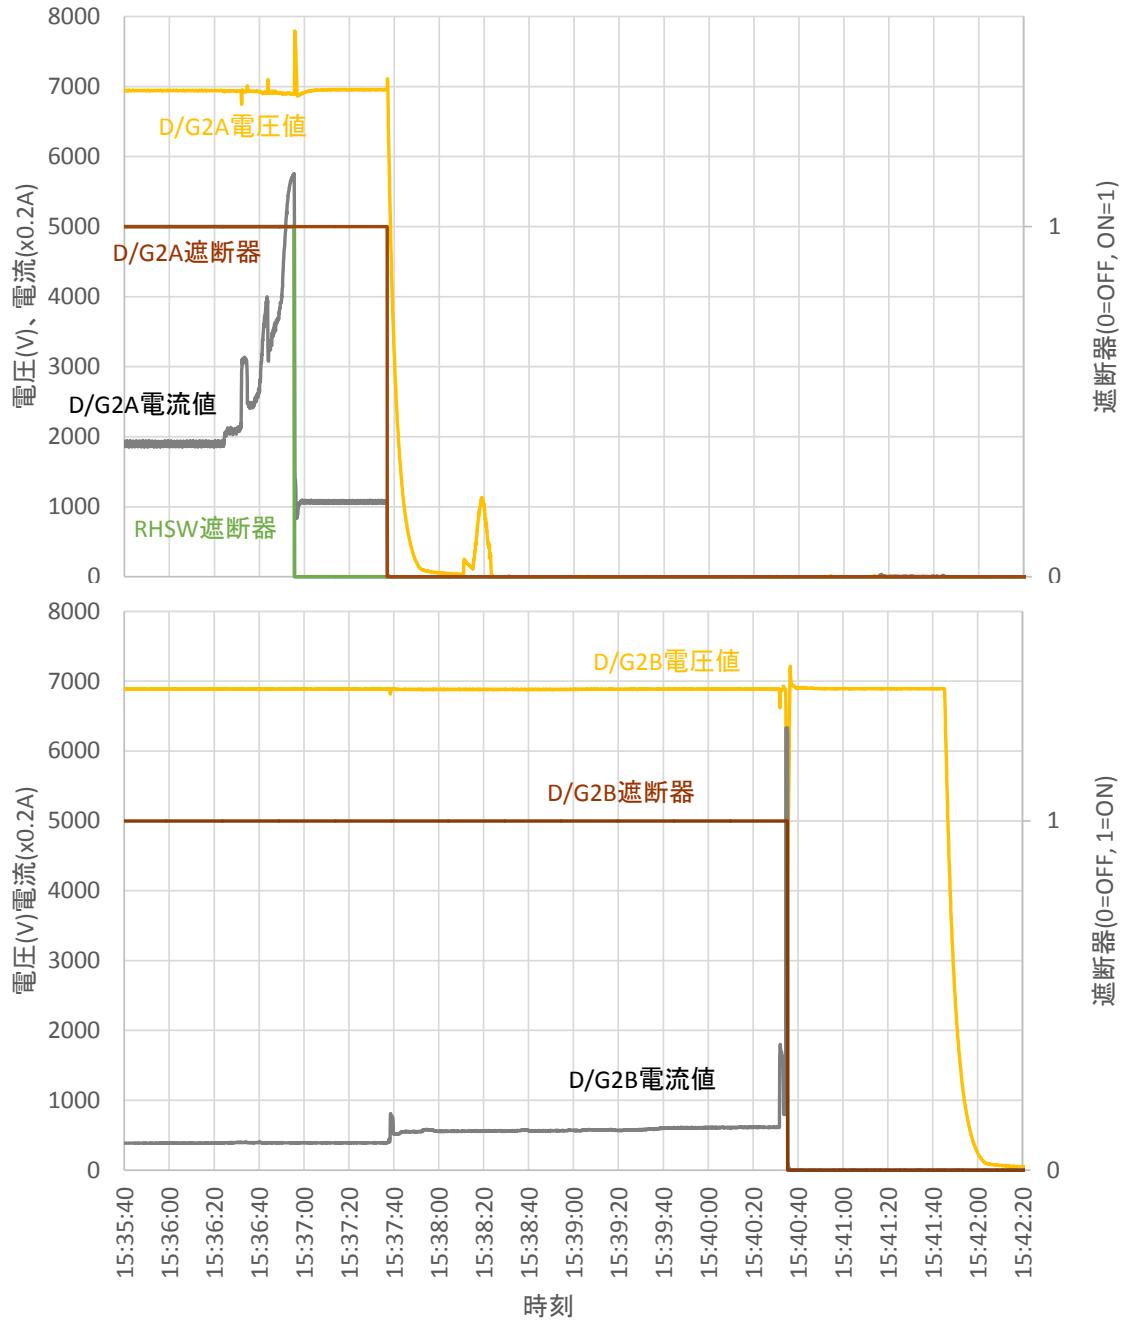
図7に2号機各設備のプロセス計算機データを示す。A系では、15時37分00秒頃にRHSW遮断器が開放し、D/G2Aの電流値が急減している。続いて、15時37分40秒頃にD/G2A遮断器が開放し、D/G2A電流値とD/G2AおよびM/C2C電圧値が急減して0になっている（要因③が不成立）。D/Gが事故電流を給電した場合、スパイク状の大きな電流が流れるが、D/G2Aの電流値にはスパイク状の電流値の変動は見られない。従って、D/GおよびM/Cに電気事故は発生していない（要因①が不成立）。他方、15時36分20秒から15時37分00秒頃にD/G2Aの電流値に上昇が見られ、15時37分00秒頃にRHSW遮断器が開放している。これはRHSWポンプが津波浸水によって過負荷状態になりトリップしたことを示唆したものと考えられる。従って、同じ海水ポンプエリアに配置されているDGSWポンプも同じ頃にトリップしていた可能性は高い。DGSWポンプがトリップすると、ポンプ吐出圧低信号により60秒後にD/Gロックアウトリレーが動作し、D/Gの遮断器が開放する（なお、このトリップロジックは空冷式D/GであるD/G2Bには存在しない）。D/G2A遮断器が15時37分40秒頃に開放されていることから、D/G2Aの電流値に上昇が見られる15時36分20秒から15時37分00秒頃のどこかでDGSWポンプがトリップしたと考えると、おおむねトリップロジックに整合している。従って、DGSWポンプトリップによりD/Gがトリップし、A系の電源が失われた可能性が高い（要因②が成立）。この場合、経路長による想定よりも機能喪失時刻が早くなる。一方、要因②の別のシナリオとして、浸水によりD/G制御盤内の端子が通電し、D/Gロックアウトリレーが動作する可能性も存在する（要因②が成立）。この場合、経路長による想定に合った機能喪失時刻になったと考えられる。D/Gのトリップ原因を直接的に示す記録がないため、どちらのシナリオが成立したか特定はできないが、RHSWポンプがトリップしていること、機能喪失時刻が早いことを踏まえると、DGSWポンプトリップによってD/Gがトリップし、A系電源を喪失した可能性が高いと考えられる。

B系では、15時40分40秒頃にD/G2B遮断器が開放し、D/G2B電流値とM/C2D電圧値が急減して0になっている。またD/G2B電圧値は、D/G2B遮断器の開放時に一時的に低下するもののすぐに復帰し、しばらく電圧値が維持されている。従って、D/G2B遮断器が開放した後も、D/G2B自体はしばらく機能維持していた（要因②、③が不成立）。15時40分40秒頃にD/G2Bの電流値はスパイク状の変動が記録されていることから、D/Gが事故電流を給電していることが分かる。従って、B系電源の機能喪失はM/C側のトラブルによるものであり、図5に示したM/C2E側もしくはM/C2D側の事故点候補で電気事故が発生し、D/G遮断器が開放したものと推定した（要因①が成立）。なお、今回評価した設備までの津波浸入の経路長の観点からは、タービン建屋にあるM/C2D側が浸水した可能性が高いと考えられる。図8、2号機におけるタービン建屋内への津波浸水イメージに示すとおり、D/Gのルーバ等から浸入した津波が、M/C2Dが配置されている部屋に到達するためには、区画間扉を通過する必要がある。従って、経路長による想定よりも機能喪失時刻が遅くなるものと考えられる。

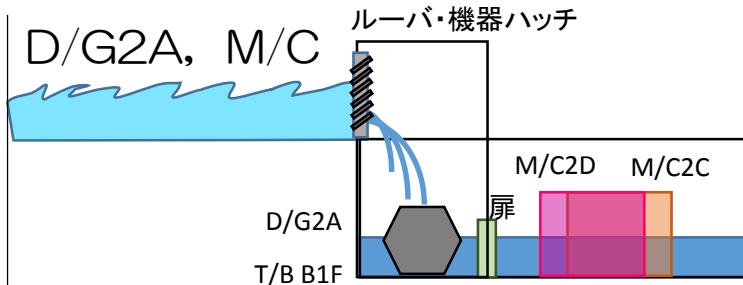
図8 2号機におけるタービン建屋内への津波浸水イメージ

以上のとおり、津波浸入の経路長と機能喪失時刻の全体的な傾向から、2号機設備が比較的乖離していることについても、そのような結果に至るシナリオが存在することが分かった。

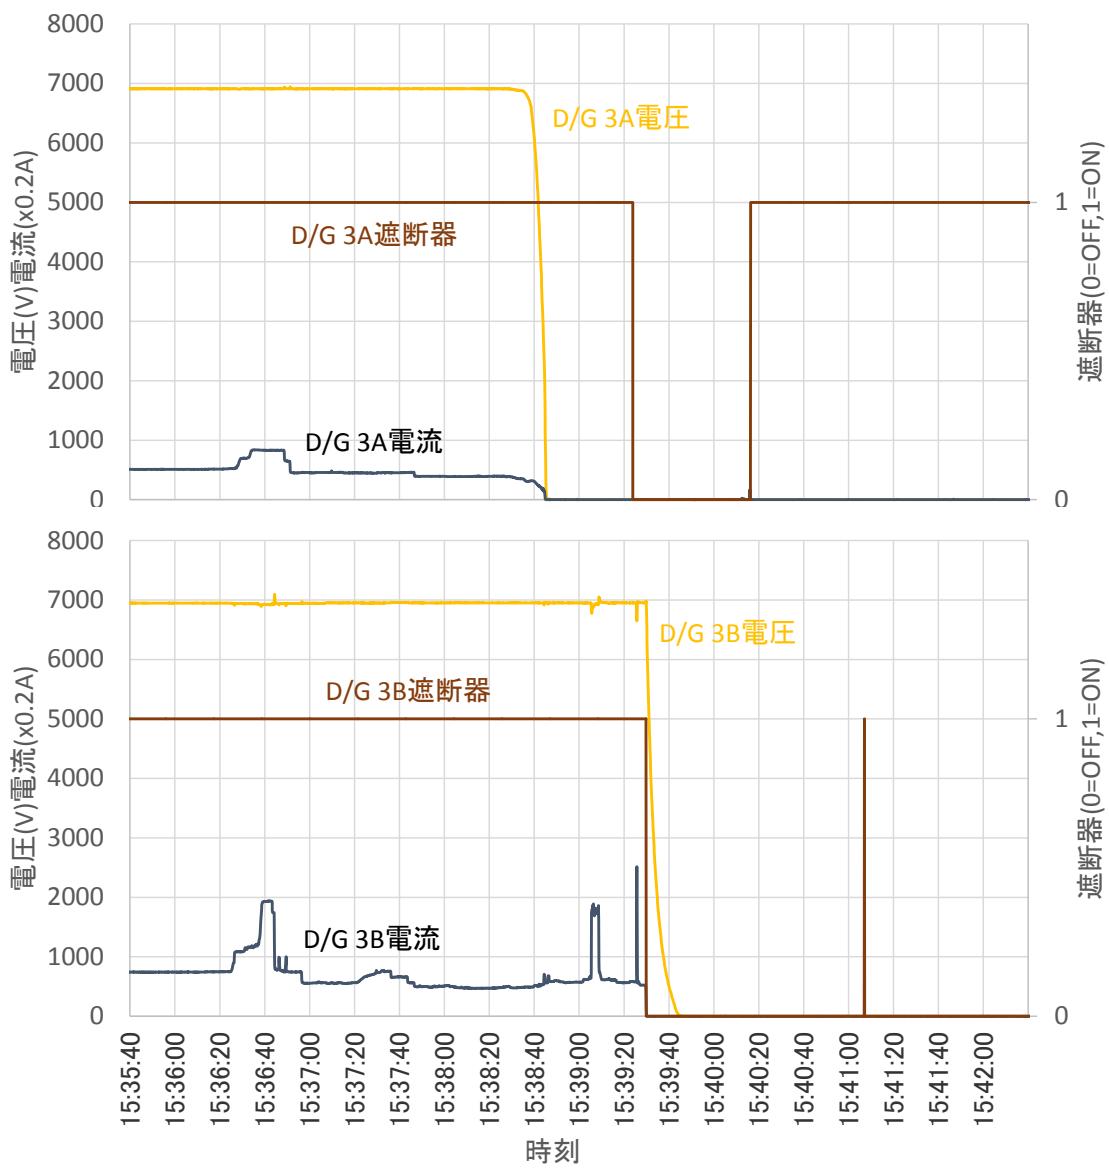
図9 3号機各設備の過渡現象記録装置のデータ（上：A系、下：B系）^(補足)

図2、3に示したとおり、D/G3A、3B、M/C3C、3Dは設置場所および津波の想定浸入経路は異なるものの、経路長としては大きな差はない。一方で、A系の電源喪失時刻は、B系の電源喪失時刻より数十秒ほど早い。そこで、各々の電源喪失に至るシナリオを考察した。図9に3号機各設備の過渡現象記録装置のデータを示す。なお、ここで示す時刻は、2号機プロセス計算機により時刻補正した3号機アラームタイプの記録の「ディーゼル発電機オフ」の時刻に、過渡現象記録装置の「D/G遮断器OFF」の時刻を合わせている。

まず、3号機B系の挙動に着目すると、15時39分30秒頃にD/G3B遮断器が開放し、D/G3B電流値および電圧値が急減して0になっている（要因③が不成立）。スパイク状の電流が流れていなかったため、D/GおよびM/Cに電気事故は発生していない（要因①が不成立）。従って、2号機A系と同じく、DGSWポンプトリップもしくは浸水によりD/G制御盤内の端子が通電し、D/Gロックアウトリレーが動作したものと考えられる（要因②が成立）。

これに対し、3号機A系は15時38分40秒頃にD/G3A電流値および電圧値が急減して0になった後、15時39分24秒にD/G遮断器が開放している。つまり、D/G遮断器が開放されるより前に、D/Gが停止したことになる。従って、D/Gロックアウトリレーにより機能喪失に至ったとは考えにくい（要因②が不成立）。また、スパイク状の電流が流れていなかったため、D/GおよびM/Cに電気事故は発生していない（要因①が不成立）。このことから、D/G制御系に何らかのトラブルが発生し、母線への電源供給ができなくなったものと考えられる（要因③が成立）。

^(補足) 15時40分以降にD/G遮断器の信号に変動が見られるが、同じ時間帯に起動していないRHSW遮断器の信号も変動していることから、これらの信号は設備の実際の動作をとらえたわけではないと考えている。

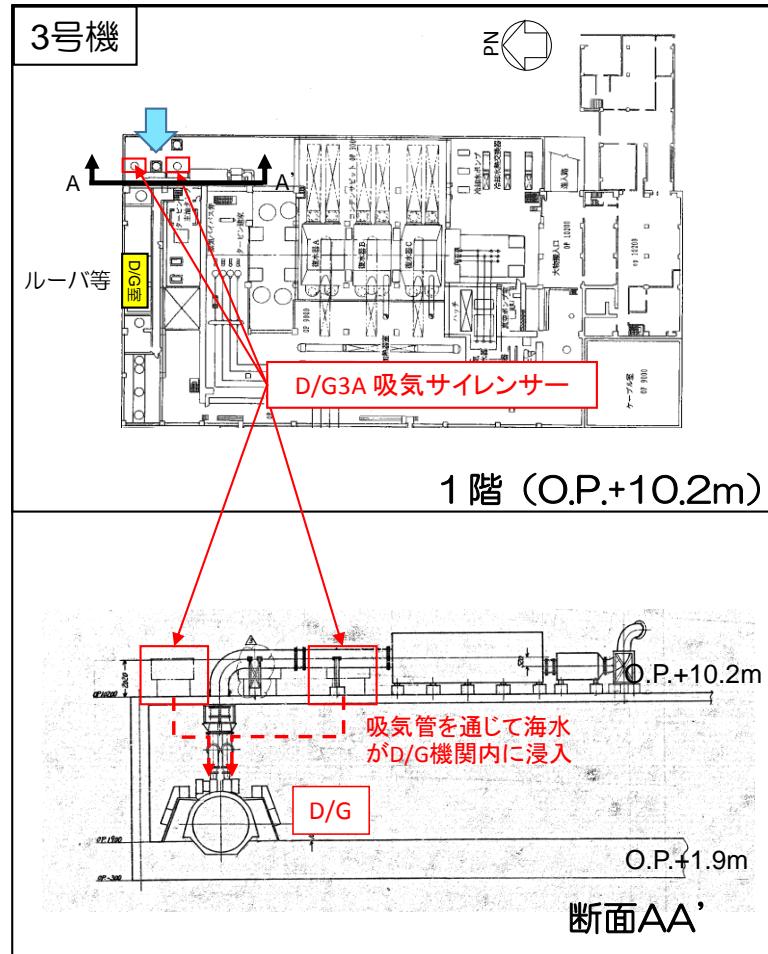
図 10 D/G3A 吸気サイレンサー設置位置
(上：タービン建屋平面図、下：AA'矢視断面)

D/G3Aが停止したシナリオとして、D/Gの吸気サイレンサーからシリ

ダーに海水が流入したことが考えられる。図10にD/G3A吸気サイレンサー設置位置を、図11に4サイクル式ディーゼル機関の作動行程を示す。図10に示すとおり、D/G3Aの吸気サイレンサーは海側かつ低位置に設置してあるため、海水がこの吸気サイレンサーからD/G機関内へ浸入した可能性がある。吸気サイレンサーから浸入した海水が、図11に示すように吸気管を通じてシリンダーに浸入すると、燃焼不良が生じる。さらに海水が他のシリンダーにも浸入すると、徐々にディーゼル機関の回転数が減少する。そのため、D/G電圧値は低下し、最終的にD/Gが停止に至ったものと考えられる。なお、1号機D/G1A、1B、2号機D/G2Aについても、3号機D/G3Aと同じく吸気サイレンサーは海側の低位置に設置しており、経路長としても大きな差はないことから、最終的に津波が吸気サイレンサーからシリンダーへ浸入した可能性はある。しかし、電源喪失時刻が3号機A系に比べて早いこと、D/Gの電圧値・電流値の低下挙動が特徴的な3号機A系の挙動と異なることから、吸気サイレンサーからの浸水によってD/Gが停止したとは考えにくい。また、3号機D/G3Bの吸気サイレンサーは高位置に設置しており、5号機D/G5A、5Bの吸気サイレンサーは周りを壁で覆われているため、浸水はなかつたものと考えられる。

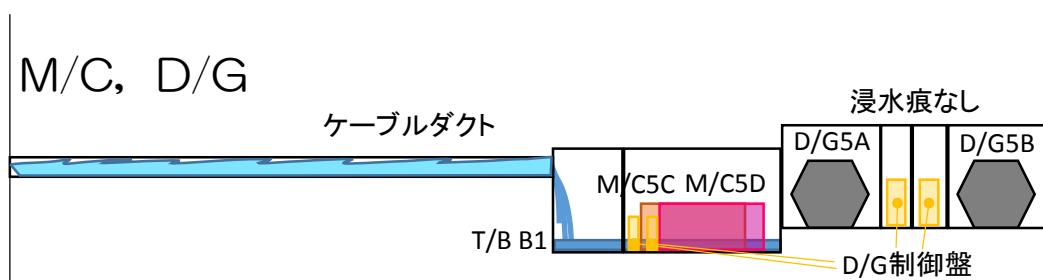
図12 5号機におけるタービン建屋内への津波浸水イメージ

図12に5号機におけるタービン建屋内への津波浸水イメージを示す。M/C5C、5Dは地下1階の電気品室に、D/G5A、5Bは電気品室から少し高い床面のD/G室に設置してある。また、D/G制御盤の一部は電気品室に設置してある。図3に示したとおり、各々の設備までの津波浸入の経路長に大きな差はない。D/G室には津波の浸水痕が見られないことから、D/G自身の浸水による機能喪失は考えにくい。一方、電気品室へは、電気品室のケーブル貫通孔から浸水した形跡が見られていることから、地中に埋設されたケーブルダクトを通じて、ケーブル貫通孔から津波が浸入したものと推定している。従って、M/C主回路が浸水して母線電圧を喪失しなくとも、D/G制御盤内の端子が浸水により通電することでD/Gが機能喪失する可能性がある。

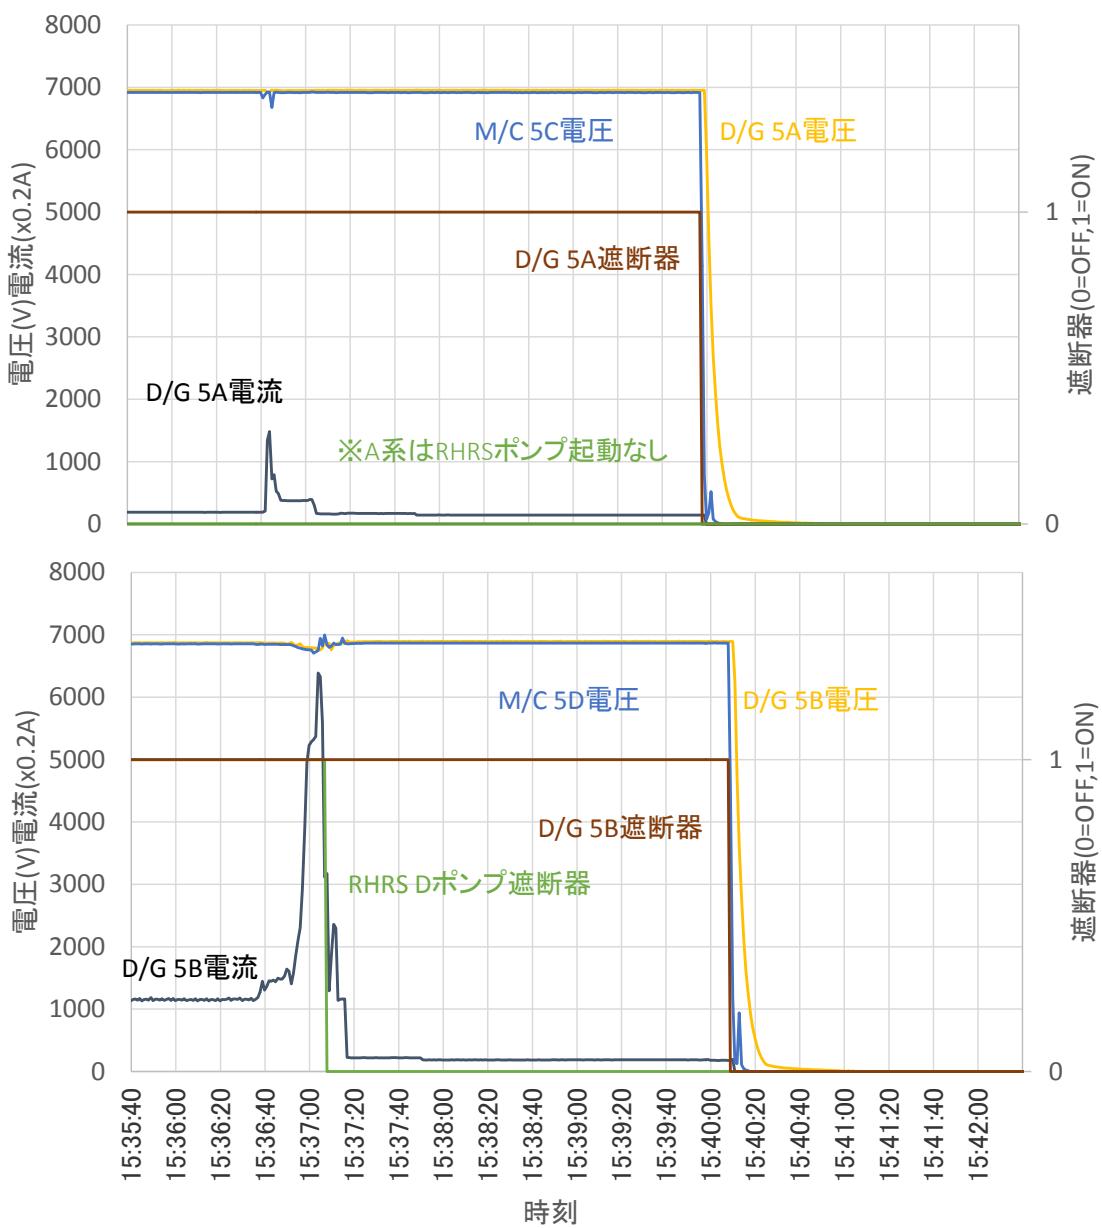
図13 5号機各設備のプロセス計算機データ（上：A系、下：B系）

図13に5号機各設備のプロセス計算機データを示す。A系もB系も15時40分00秒頃にD/G遮断器が開放し、D/G電流値とD/GおよびM/C電圧値が急減して0になっている(要因③が不成立)。スパイク状の電流が流れていないので、D/GおよびM/Cに電気事故は発生していない(要因①が不成立)。従って、2号機A系、3号機B系と同じく、DGSWポンプトリップもしくは浸水によりD/G制御盤内の端子が通電し、D/Gロックアウトリレーが動作したものと考えられる(要因②が成立)。
