## 溶融燃料の炉心下部への移行挙動

本資料は、添付資料 2 における検討課題リスト「共通-6」に挙げられる溶融燃料の炉心下部への移行挙動について検討したものである。

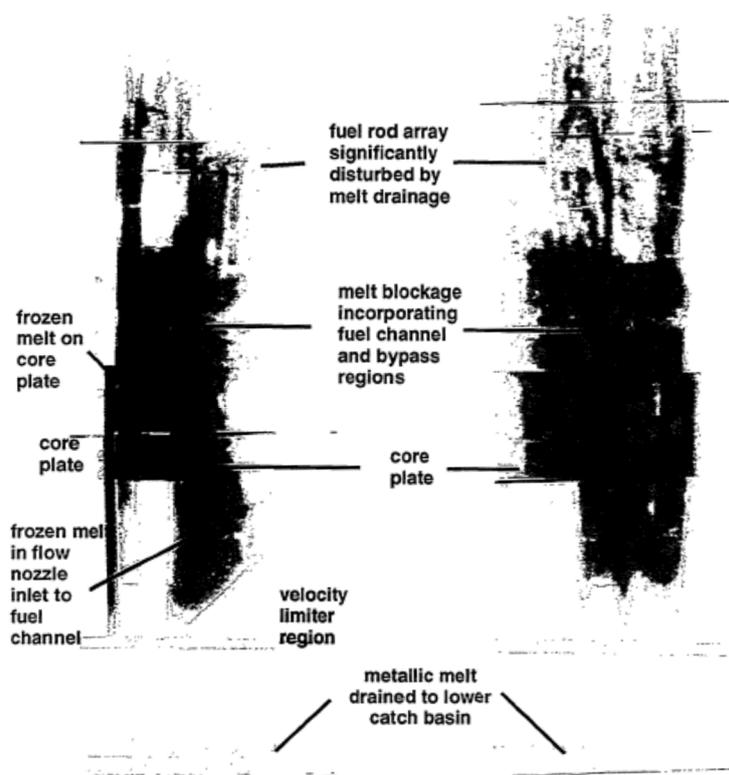
図 3.3 試験終了後の試験部の X 線投影図 [5]

図 3.3 に、試験終了後に試験部を X 線で撮影し、溶融物を写した結果を示す。構造物が存在する場合は黒く写ることとなるが、炉心上部の大部分が白く写っていることから、構造物はほとんど溶融し落下している。一方、炉心下部では黒く写っており、溶融物が固化していることがわかる。この溶融物の固化は、入口ノズル部と制御棒速度リミッタ上において多く確認された。また、この試験において炉心支持板は破損しなかった。

表 3.1 に試験後における溶融物の移行状況を示す。金属ワイヤーの溶融物とそれらが溶融させた燃料・構造物のうち、溶融物全体の約 81%が炉心支持板より下部に移行し、残りは炉心部に残存した。さらに炉心支持板より下部に移行した溶融物の移行位置として、燃料支持金具部から下部領域 (Catcher box 部) へ流出したものが約 33%、制御棒速度リミッタ上に 37%、残りの 11%は燃料支持

以上の試験結果から、溶融物は 2 章で示した炉心部から炉心下部への溶融燃料移行経路のうち、①の燃料支持金具の入口オリフィス、②の制御棒駆動機構配管の 2 経路を通過し易いことが分かる。④の破損した炉心支持板の経路については、試験では炉心支持板に溶融物が堆積した結果となっているが破損まで至っていない。しかし、本試験の結果から実機において炉心支持板の破損が起こらないかどうかを判断することは難しい。なぜなら、本試験では、制御棒材料やチャンネルボックスなどの金属成分の溶融物移行は実現しているものの、高温となった炉心燃料が溶融し移行するような状況は実現できていないためである。このような高温の溶融燃料が炉心支持板上に落下・堆積すれば炉心支持板破損は起こりやすくなる。したがって、高温の炉心燃料が溶融する段階での溶融燃料移行挙動は不確かさが大きいと考えられる。

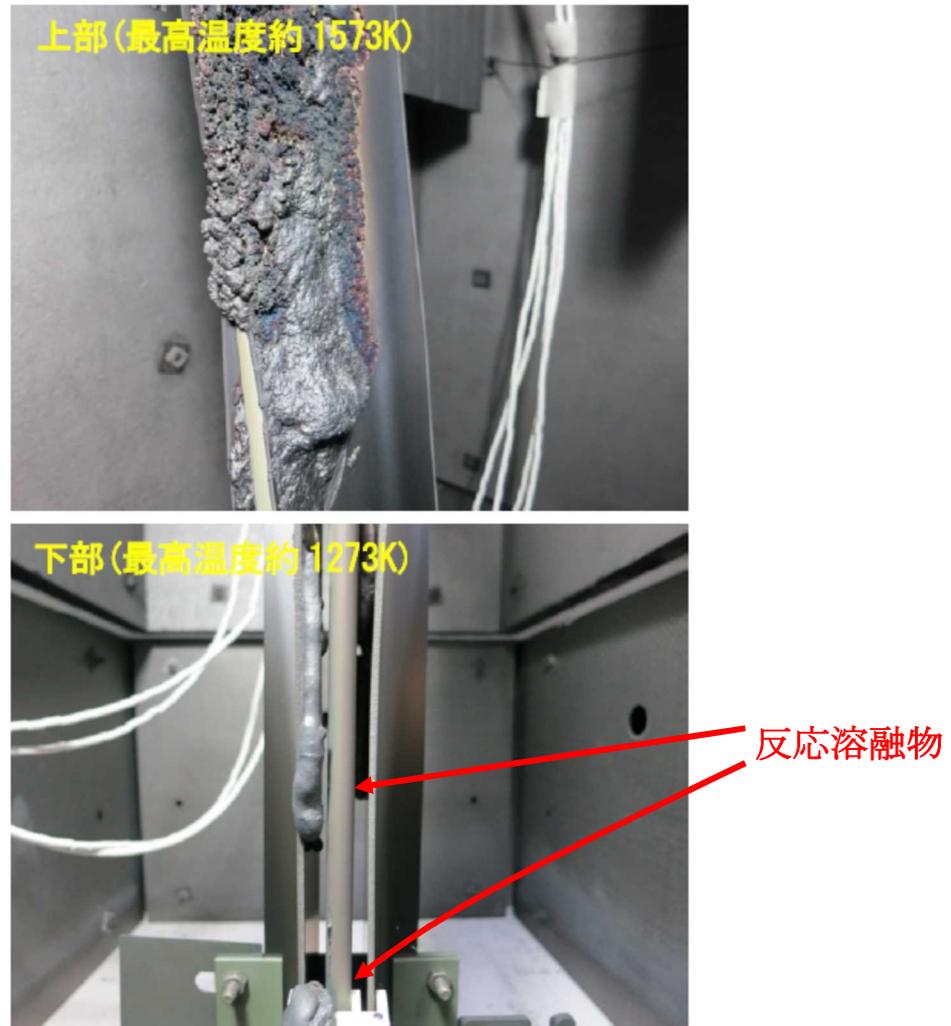
図 3.5 試験後の試験体の外観観察結果 [7]

図 3.5 に試験後の試験体の概観観察結果を示す。これらの試験では、制御棒ブレードとチャンネルボックスの間にこれらの反応溶融物が流れ落ちる様子が確認されている。これは、制御棒ブレードとチャンネルボックスが機械的に接触することにより、SUS316L 製の制御棒シース（さや）とジルカロイ-4 のチャンネルボックスとの Zr-Fe 共晶反応が発生し、生成した反応溶融物が流れ落ちたと推定されている。この反応溶融物が試験体下部まで流れ落ちていく様子が確認されている。

以上の試験結果から、制御棒ブレードとチャンネルボックスが機械的に接触した場合の反応溶融物、および制御棒ブレード自体の溶融反応による溶融物は、それらが健全な時に隣接している流路の直下に移行しやすいと考えられる。すなわち、反応溶融物は制御棒駆動機構配管へ直接移行し易いと考えられる。ただし、反応溶融物が落下途中に固化することにより流路が閉塞し、炉心上部から落下してくる反応溶融物の炉心径方向の流れが発生する可能性は高い。現に前述の XR2-1 試験結果では、①の燃料支持金具の入口オリフィス側にも相当量の溶

以上のことから、制御棒ブレードとチャンネルボックスが機械的に接触した場合の反応溶融物、および制御棒ブレード自体の溶融反応による溶融物は、2章で示した炉心部から炉心下部への溶融燃料移行経路のうち、②の制御棒駆動機構配管及び①の燃料支持金具部の入口オリフィスの経路を主に通過すると考えられる。

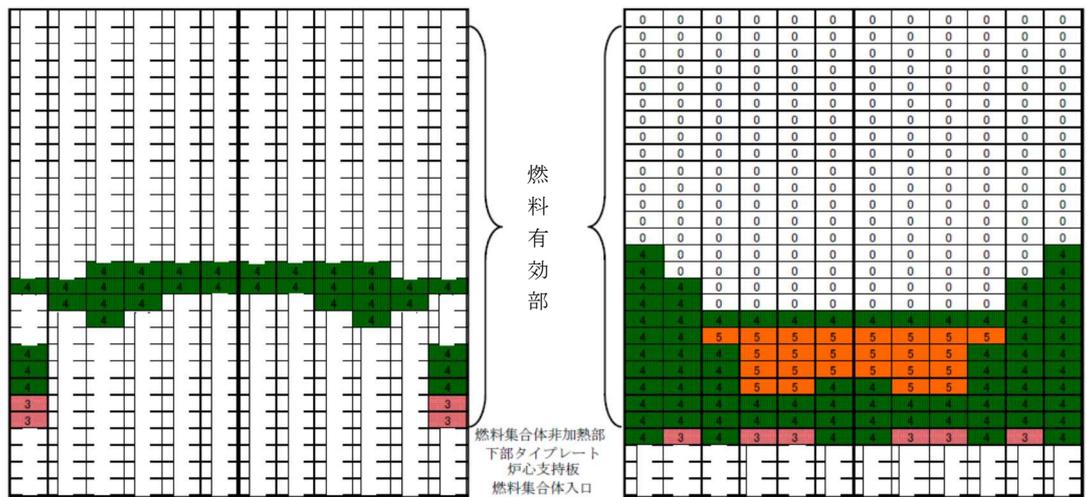
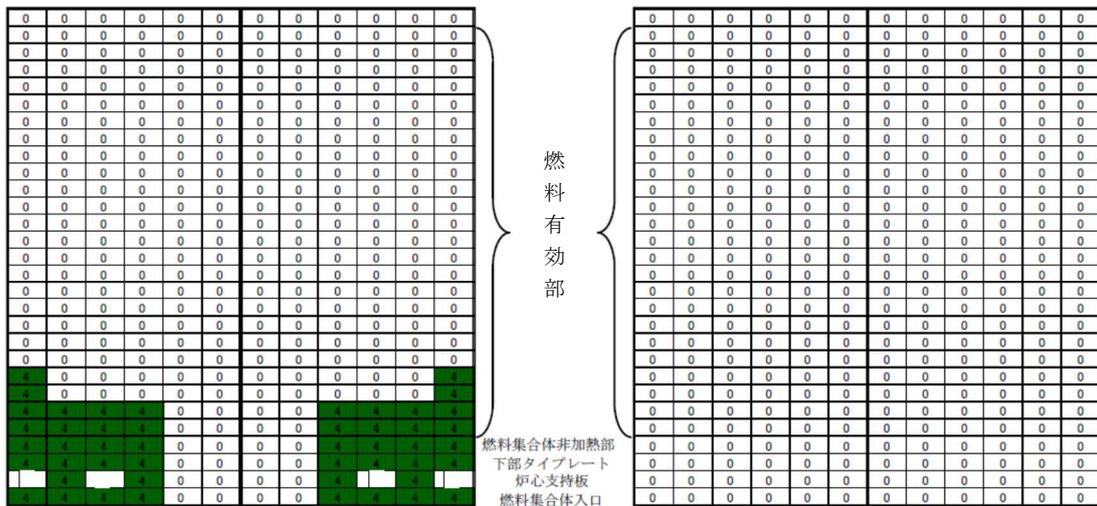
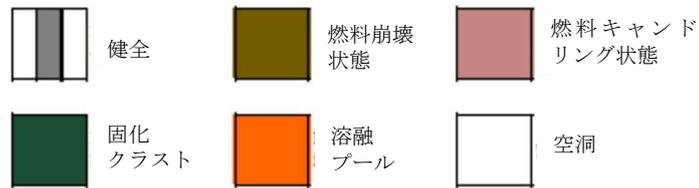
図 4.1 1 号機炉心損傷状態図

まず、熔融燃料は炉心下部方向に移行している。その後、熔融燃料はクラスト化し、それにより燃料集合体非加熱部近傍にて流路閉塞が発生している。この流路閉塞により炉内に熔融プールが形成されている。

核計装配管からの熔融燃料の流出は、核計装配管が細いため貫通部内で固化すると評価している。事故進展初期において制御棒駆動機構配管への熔融物（制御棒ブレードやチャンネルボックス）の移行はあるが、燃料支持金具入口オリフィスと制御棒速度リミッタに囲まれた流路が狭く、流入量に対し燃料支持金具部の熱容量が比較的大きいことから、その流路内において固化する可能性が高いと評価している。その後、熔融燃料が移行してくると固化したものを熔融させる可能性はある。

熔融プール形成後、シュラウド破損が発生している。さらに、炉心支持板中央部の破損により熔融燃料は炉心下部に移行している。その後、炉心外周部の残存熔融燃料は燃料支持金具入口オリフィスおよび制御棒速度リミッタ上の経路へと移行している。最終的に、全炉心支持板が崩落し、炉心部には熔融燃料は存在しない状態となっている。

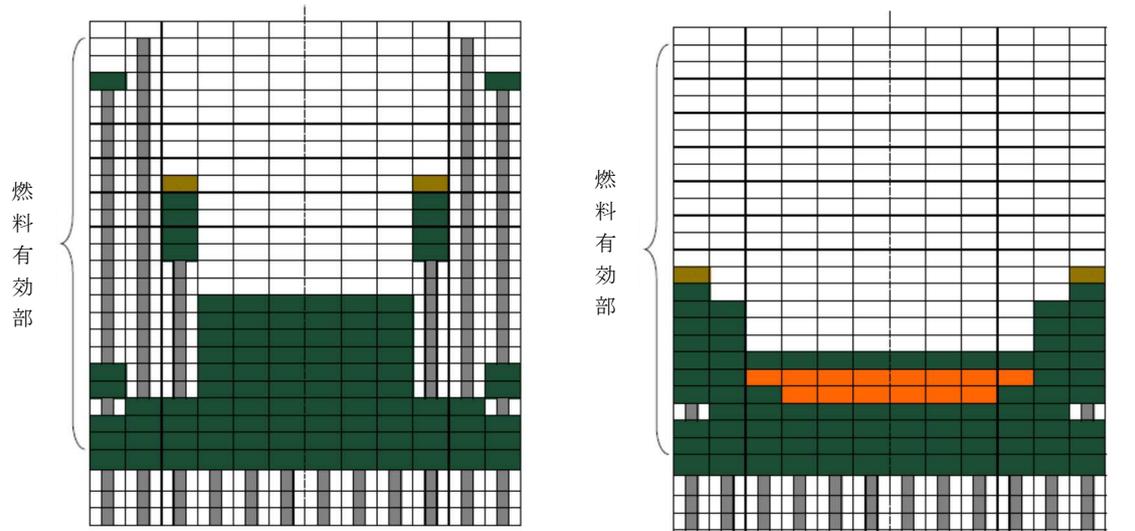
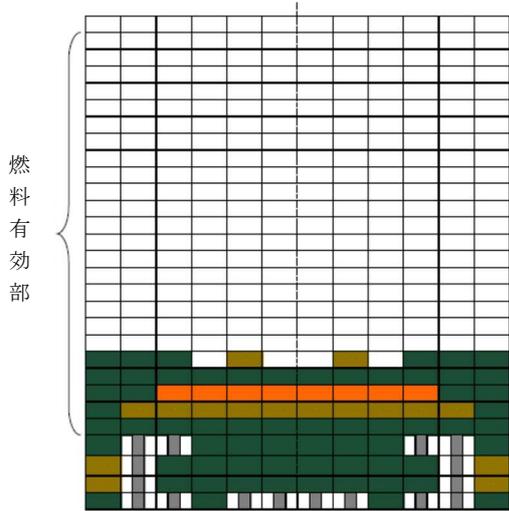
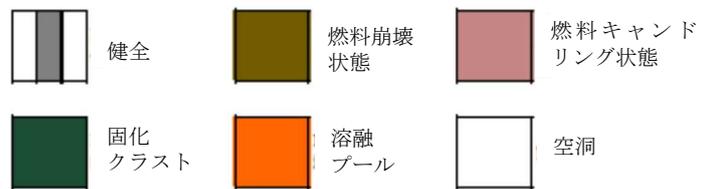
図 4.2 2号機炉心損傷状態図

熔融プール形成後、熔融燃料は燃料集合体入口から炉心下部へ流出している。制御棒速度リミッタ上の経路にも同様に熔融燃料が移行している。1号機解析結果で見られたシュラウド破損は発生せず、炉心支持板の崩落も発生していない。熔融燃料は、燃料下部タイプレート上、炉心支持板、および燃料支持金具部などの炉心下部構造物上にクラスト化して存在している。

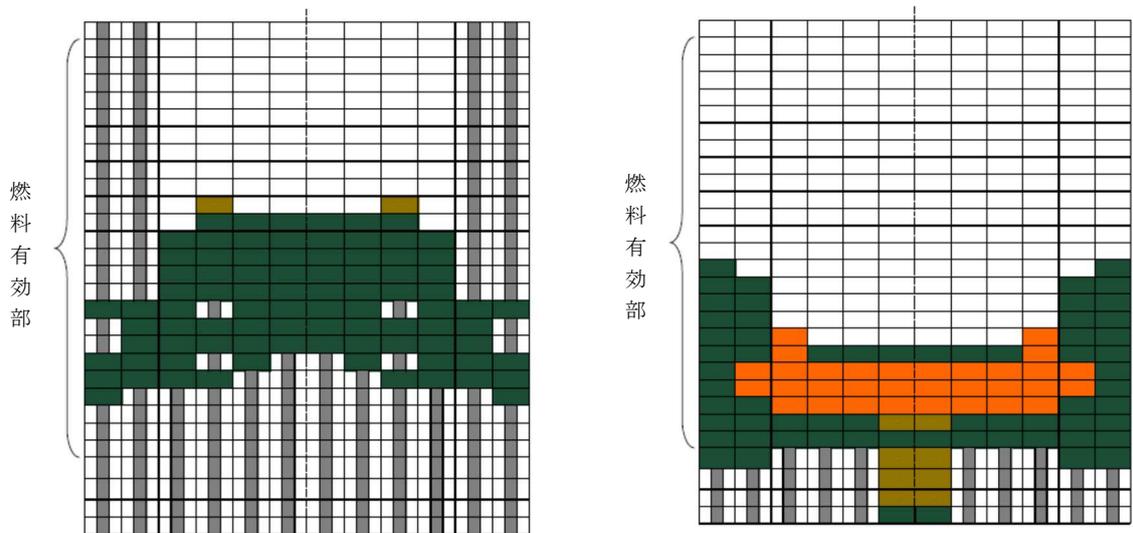
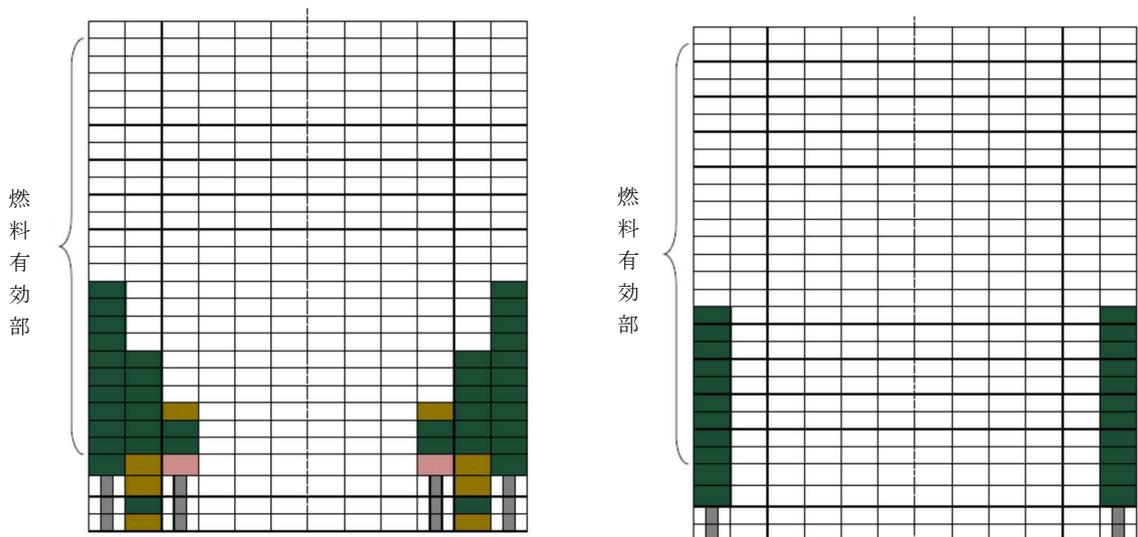
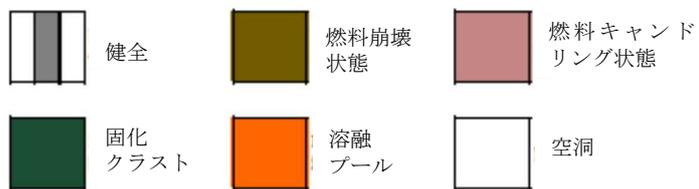
図 4.3 3号機炉心損傷状態図

熔融プール形成後、熔融燃料は炉心中央部の燃料集合体入口から炉心下部へ流出している。炉心下部へ流出した熔融燃料は制御棒案内管・制御棒ハウジングを熔融させ、それら上部にある炉心支持板における炉心保持機能を喪失させ、まず炉心支持板中央部に堆積している熔融燃料などが炉心下部へ段階的に落下している。最終的に炉心部に熔融燃料は存在しない状態となっている。シュラウド破損はない。

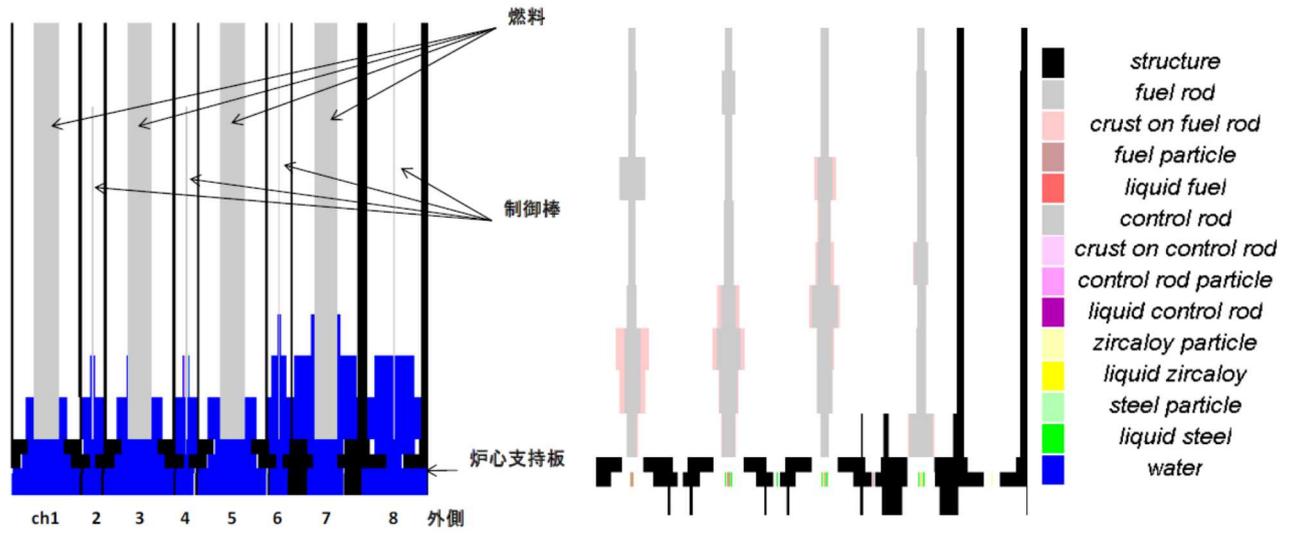
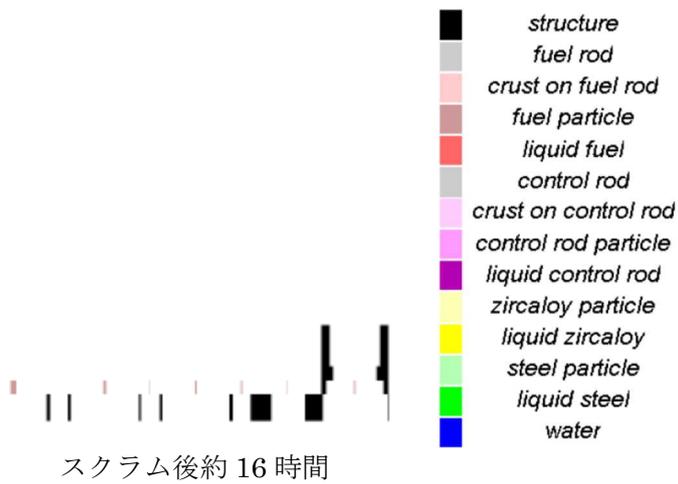
図 4.4 1 号機炉心損傷状態図 (体積率)

炉心支持板は溶融燃料の一部と接触することにより溶融破損し、炉心部の構造物が炉心下部へ落下している。一方、制御棒駆動機構配管に移行した溶融燃料も制御棒速度リミッタを溶融させている。最終的に炉心部には溶融燃料は存在しない状態となっている。シュラウドの下部が溶融した結果が得られている。

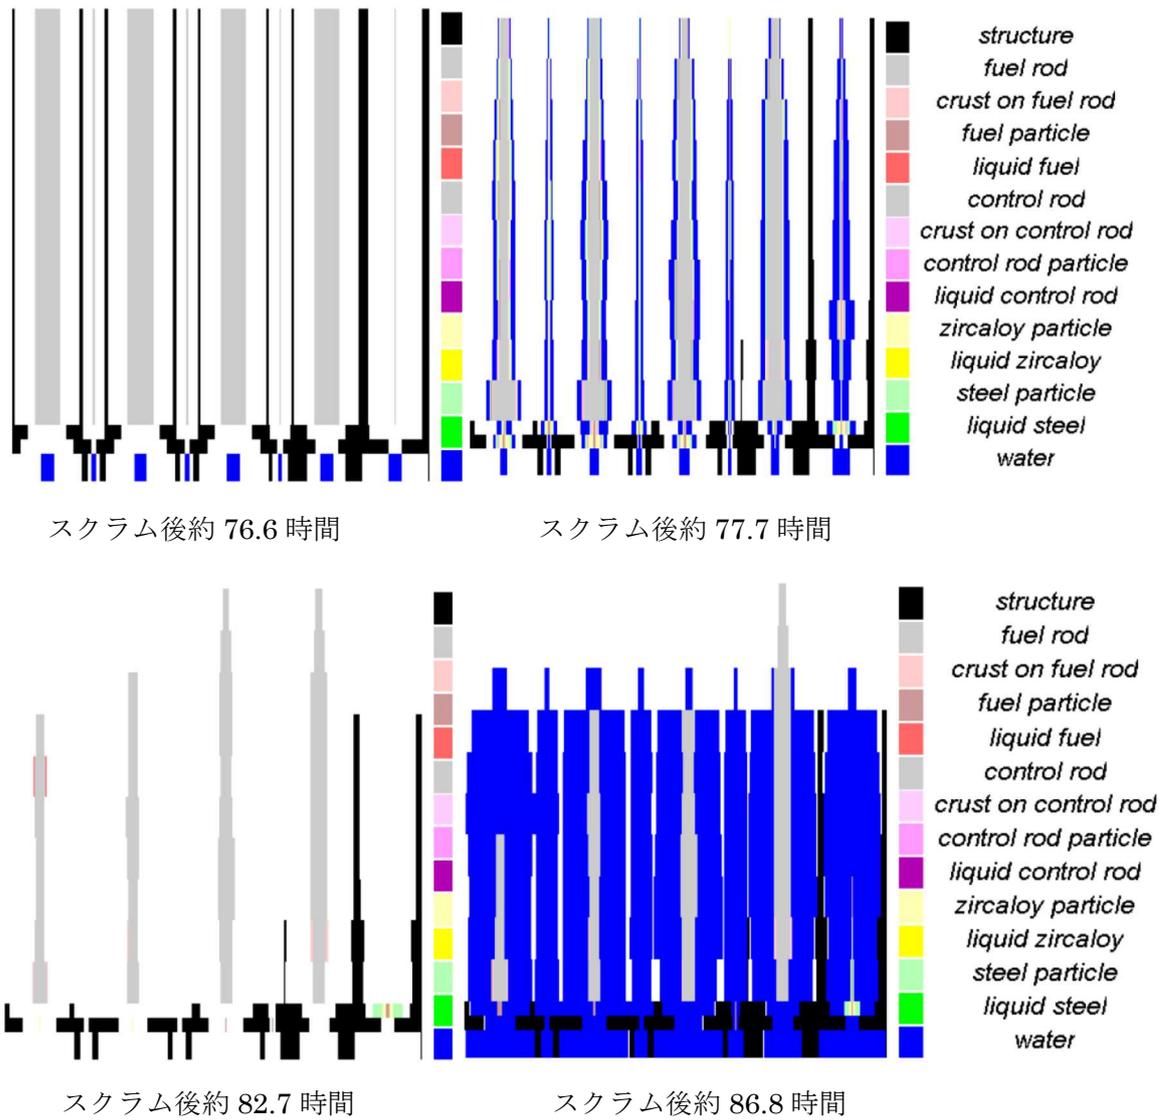
図 4.5 2号機炉心損傷状態図（体積率）

熔融燃料による炉心支持板、制御棒速度リミッタの全破損は発生していない。燃料下部タイプレート上、炉心支持板、および燃料支持金具などの構造物上に固化した熔融燃料が存在している。シュラウド上部の損傷が発生している。

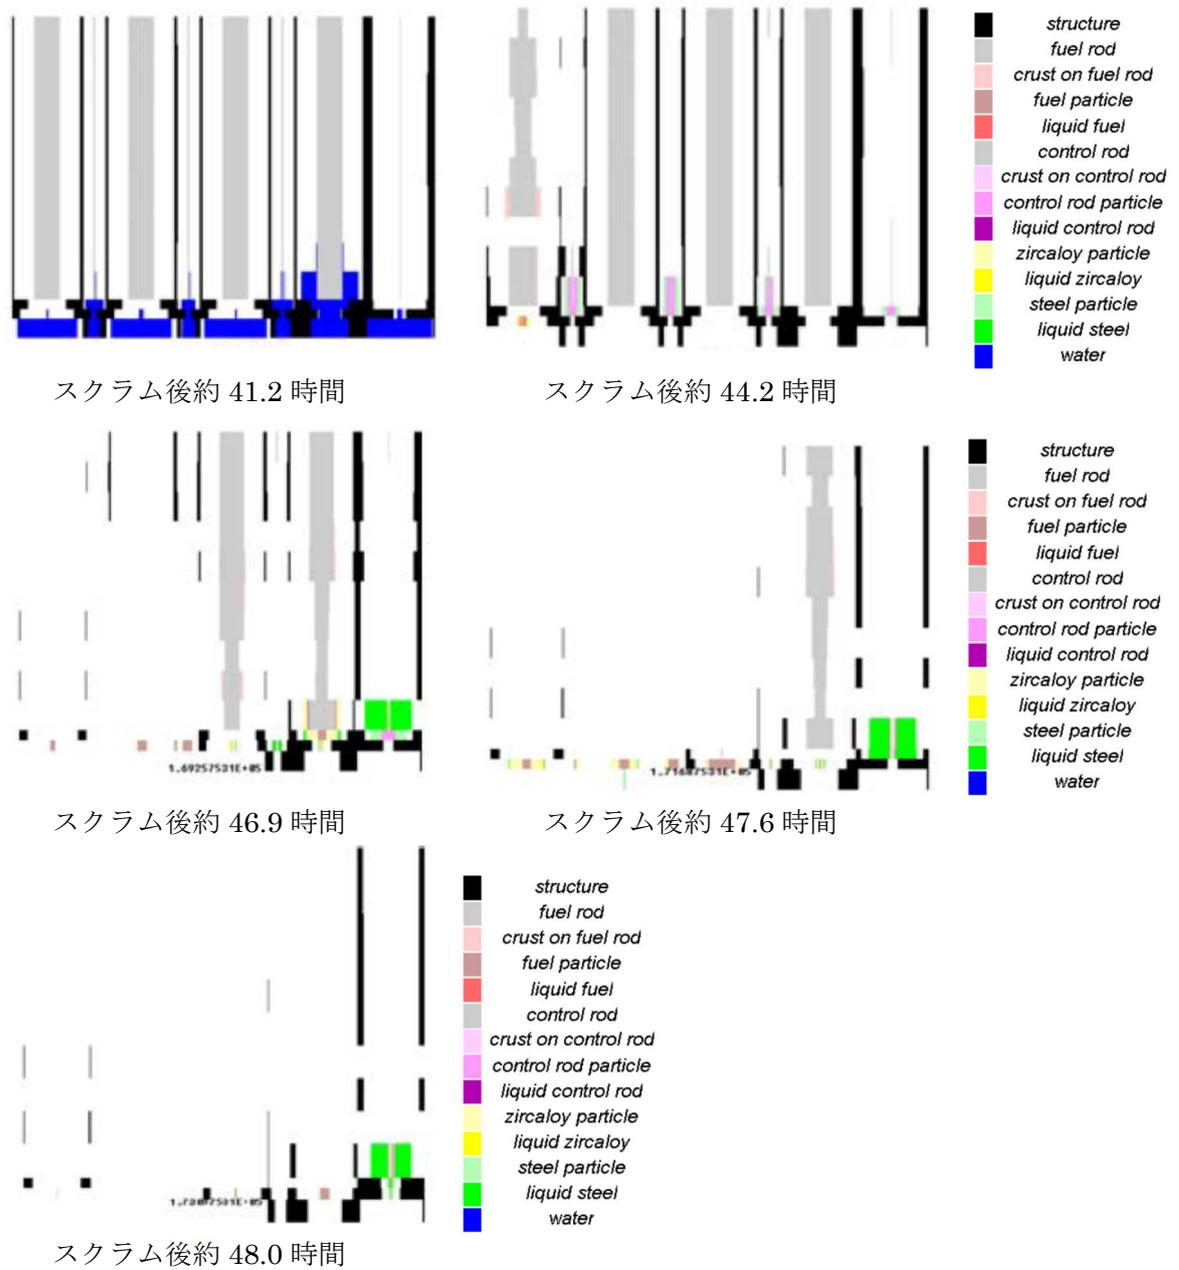
図 4.6 3号機炉心損傷状態図（体積率）

炉心支持板は熔融燃料の一部と接触することにより熔融破損し、炉心部の構造物が炉心下部へ落下している。一方、制御棒駆動機構配管に移行した熔融燃料も制御棒速度リミッタを熔融させている。最終的に炉心部には熔融燃料はほとんど存在しない状態となっている。シュラウドの下部が熔融した結果が得られている。
