1号機原子炉建屋で発生した水素爆発の解析

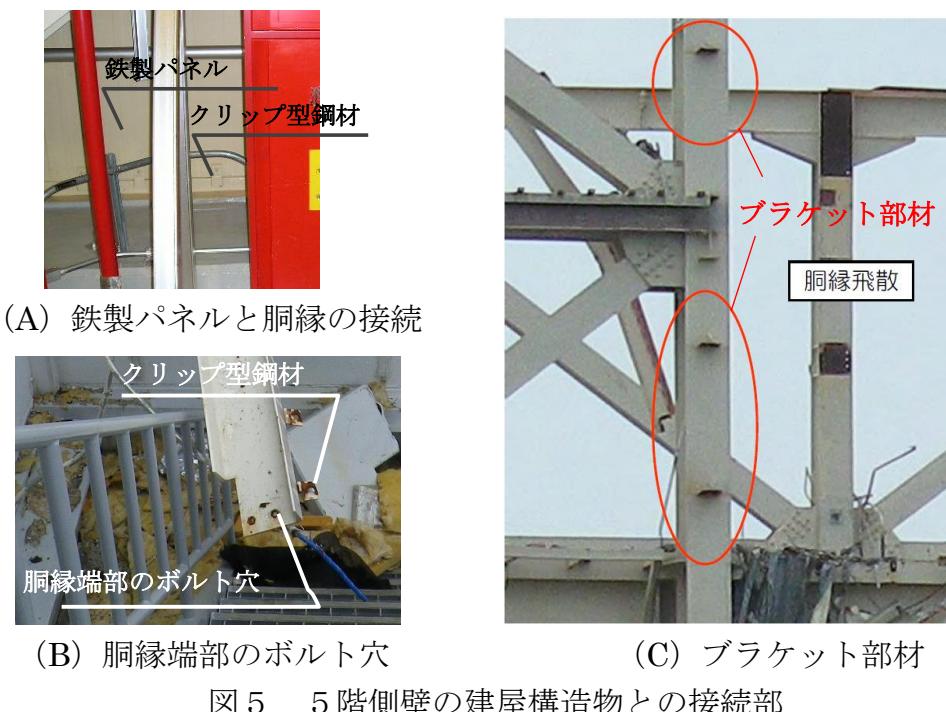
図5 5階側壁の建屋構造物との接続部

側壁は鉄製のパネルであり、専用のクリップ型鋼材により胴縁と固定されていた(A)。胴縁端部はブラケット部材にM-16のボルト2本で固定されていた(B)(C)。水素爆発後、胴縁はほぼ全て飛散していることから、胴縁とブラケット部材を固定するボルトが、水素爆発に伴う内圧(5階部分の圧力)の上昇によって損傷したと考えられる。

ボルトの破壊判定条件として、当該ボルトの使用材料の引張強さからせん断耐力を求め、これを内圧に換算した値として16kPaを設定した。計算上は5階の圧力がこの値を超えた時点で5階側壁が破損し、消失する設定とした。

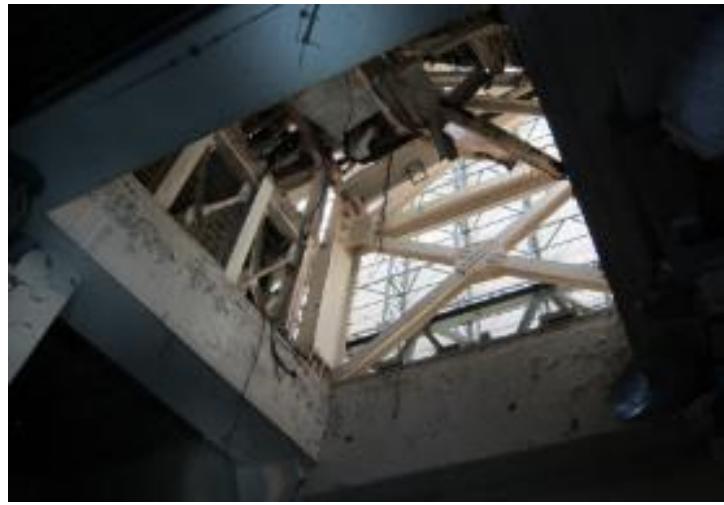
図7 水素爆発後の機器ハッチ部（4階から5階を見上げて）

機器ハッチの蓋は図6に示すような折り畳み式の蓋になっており、重量は1.5トン、許容積載値は200kg(機器ハッチ蓋の下面中央にある蝶番部(最弱部)に対する許容値。実際には、この値の1.5倍~数倍程度の荷重が蓋全体にかかった場合に、蝶番部が損傷する可能性がある)である。蓋の開閉は接続されているワイヤとワインチによって行う。蓋のふちの部分は5階床と重なっており、その部分を車輪が転がることによってスムーズに開閉できるようになっている。現在、図7に示すように、機器ハッチ蓋は5階床部分から消失している。

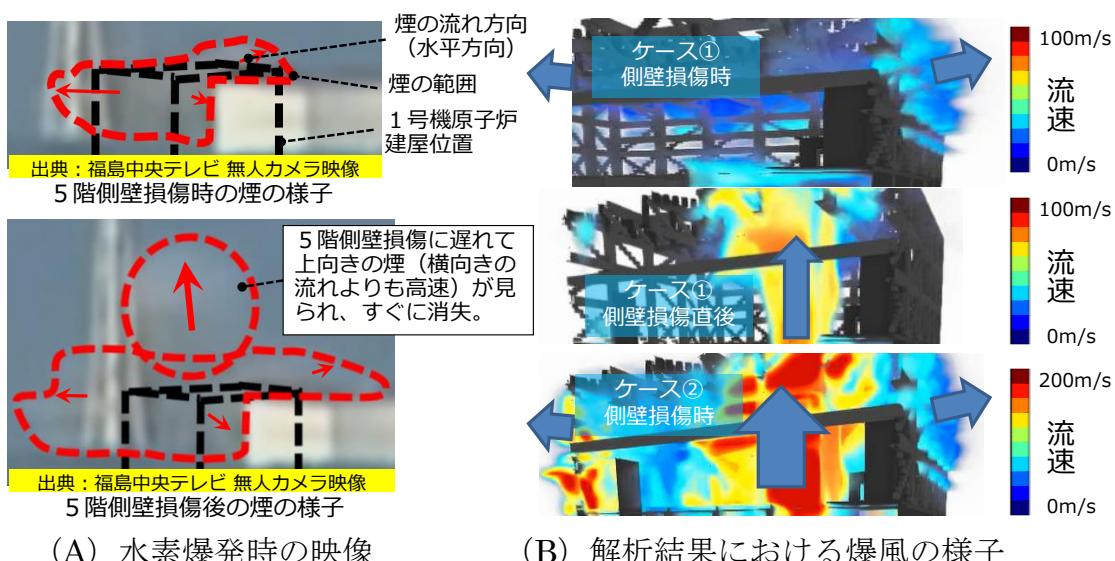
図 15 爆発時の映像と解析結果の比較

一方、無人カメラによる水素爆発時の映像が得られている。図 15 に、爆発時の映像における煙の様子 (A) と、解析結果における爆風の様子 (B) を並べて示す。(A) に示す映像からは、5 階側壁損傷時は横向き、遅れて高速の上向きの爆風が流れる様子が見られた。(B) に示す解析結果では、5 階側壁損傷後、ケース①では横向きの流れに遅れて高速の上向きの流れが発生しており、映像と同じ傾向である。これに対し、ケース②では横向きの流れと同時に上向きの流れが発生している。なお 2.3 (3) で前述したように、ケース③では、ケース①の後に新たに上向きの爆風が付加され、上向きの流れが 2 回見られる。また、ケース④はケース①と類似の傾向となる。

これらより、5 階漏えいを仮定したケース①、④で見られた側壁損傷後の上向きの流れを、映像が捉えた可能性がある。一方、5 階 + 4 階漏えいを仮定したケース②、③では、ケース②では横向きの流れと上向きの流れの生じるタイミングが、ケース③では回数が、それぞれ映像と異なる。

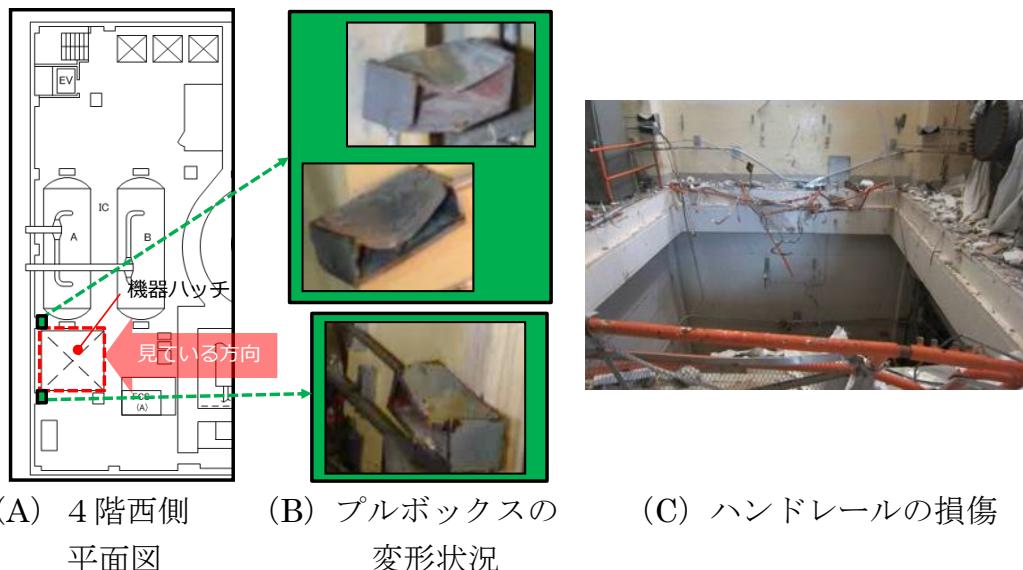
図16 機器ハッチ周辺のプルボックスの変形・ハンドレールの損傷

当該部分の損傷状況を図16に示す。(B)に示したプルボックスは、上から押しつぶされたような変形をしている。

これに対し、ケース①における爆風の解析結果を図17に示す。図は、機器ハッチ付近の垂直断面の流速ベクトルを示している。解析結果の見ている方向は図16(A)と同様である。図17(A)より、機器ハッチ蓋損傷直後の下向きの爆風はハッチの外側にも流れ込んでおり、壁付近のプルボックス位置に爆風が及んでいる。これにより、図16(B)で見られたように、プルボックスは下向きに変形した可能性がある。一方、図17(B)に示す5階壁破損後の上向きの流れは、主にハッチの内側部分を通過しているため、ハッチ

の外側のプルボックスは流れの影響を受けにくく、上向きには変形しなかつた可能性がある。また、図 16 (C) に示したハンドレールは機器ハッチ蓋損傷後、あるいは 5 階側壁損傷後のいずれかの爆風によって損傷した可能性がある。なお、ケース④はケース①よりもやや爆風の速度が大きいものの、ケース①と爆発の進展は類似している。

次に、ケース②、③における爆風の解析結果を図 18 に示す。ケース②、③では、4 階の高濃度の水素に着火した後、プルボックス位置に横向きの強い爆風が衝突している。一方、図 16 (B) に示したプルボックスの損傷状況を見ると、横向きに強い爆風を受けた形跡は見られない。

これらより、4 階機器ハッチ周辺のプルボックスの変形の方向は、5 階漏えいを仮定したケース①、④の爆風の向きと整合しており、5 階 + 4 階漏えいを仮定したケース②、③では爆風の向きが異なる。

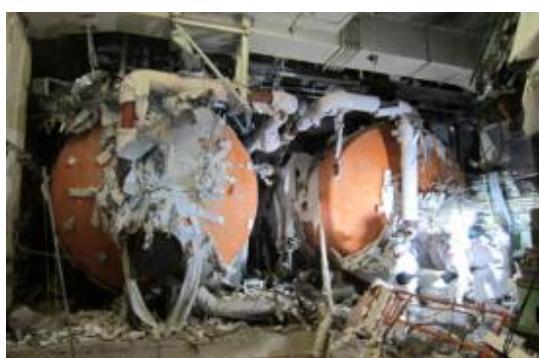
(A) IC タンク南側 (その 1)

(D) は写真の見ている方向を示している。オレンジ色に見える箇所が IC タンクの本体である。IC タンク表面は本来、写真に白く写っている保温材 ((C) 参照) が、銀色の保温材カバー ((B) 参照) で覆われている。これに対し、IC タンク南側の保温材カバーは剥がれ、保温材が露出している (A)。一方、IC タンク北側の保温材カバーは健全である (B)。なお、IC タンク南側には、保温材カバーや保温材が IC タンク近くに存在しているものがある (C)。

これらより、ICタンク南側および北側の保温材・保温材カバーの状況は、5階漏えいを仮定したケース①、④と整合する傾向であり、5階+4階漏えいを仮定したケース②、③では爆風の速度が大きすぎる可能性がある。

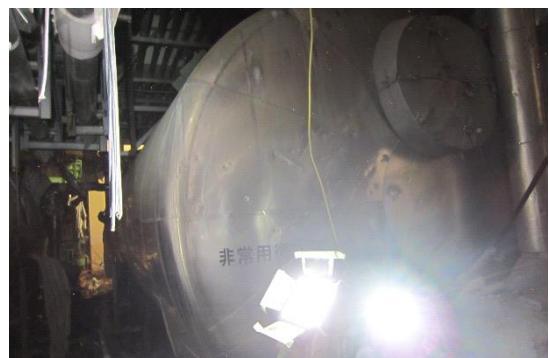
(B) IC タンク北側

れは南側と北側の保温材カバーの損傷状況が異なっている状況と一致する。

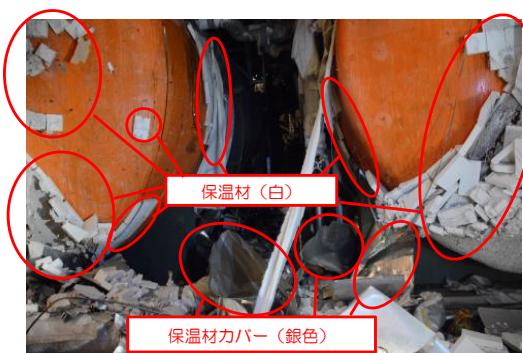
(C) IC タンク南側 (その 2)

また、仮に、ケース②やケース③で見られるような非常に強い爆風が生じた場合には、剥がれた保温材や保温材カバーは風圧によって相応の距離を移動すると考えられるが、図19の(C)に示したように、現状はICタンク付近に落下している保温材や保温材カバーも見られることから、爆風の速度は比較的小さかった可能性がある。

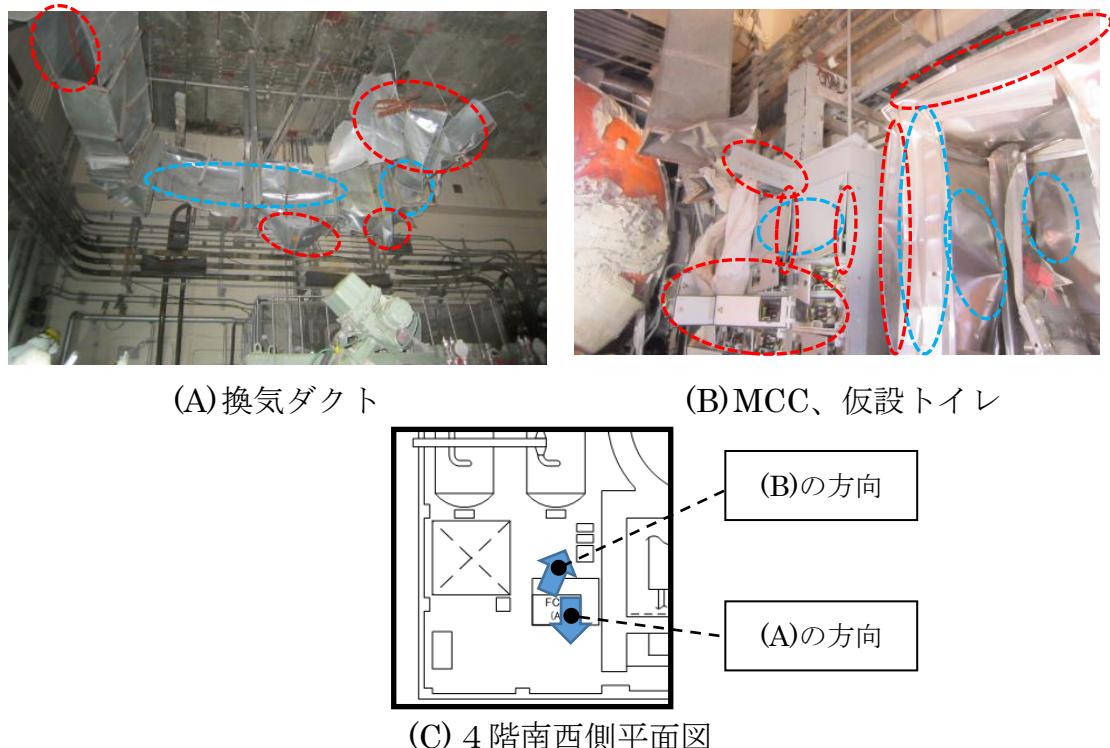
図 21 換気ダクト、MCC、仮設トイレの変形

換気ダクト、MCC、仮設トイレの損傷状況を図21(A) (B) に示す。(C)は写真の見ている方向を示している。図中で赤い点線で囲った部分は外側に変形している部分、青い点線で囲った部分は内側に変形している部分を示しており、両者が混在している。

構造物内外の圧力差が生じうると考えられ、建屋内圧力の上昇時と低下時の影響が混在し、図 21 で見られるように内側に向かう変形と外側に向かう変形が混在する要因となった可能性がある。なお、図 22 にはケース①の結果を示しているが、上記の傾向は解析ケースによらず共通であり、いずれの解析ケースも損傷状況とは矛盾しないと考えられる。

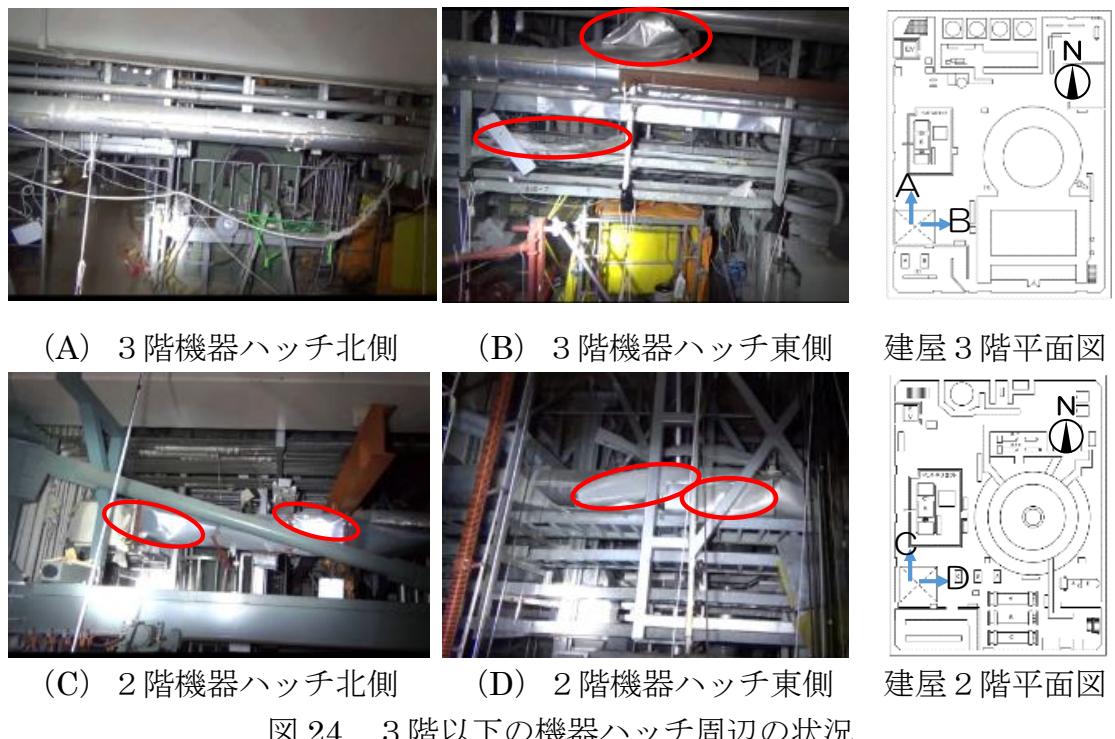
図 24 3階以下の機器ハッチ周辺の状況

3階以下の機器ハッチ周辺の状況を図24に示す。比較的薄い構造物の変形（赤丸で囲んだ部分）は見られるものの、その他の構造物の損傷はほとんど見られない。3.2に示した4階西側の損傷状況と比べても軽微であり、強い爆風を受けた形跡は見られない。

非常に大きくなっている。このため、流れ込む爆風の速度の観点では、5階+4階漏えいを仮定したケース②、③では爆風が強すぎる傾向が見られる。
