2 号機津波到達後の RHR 系統の状況について

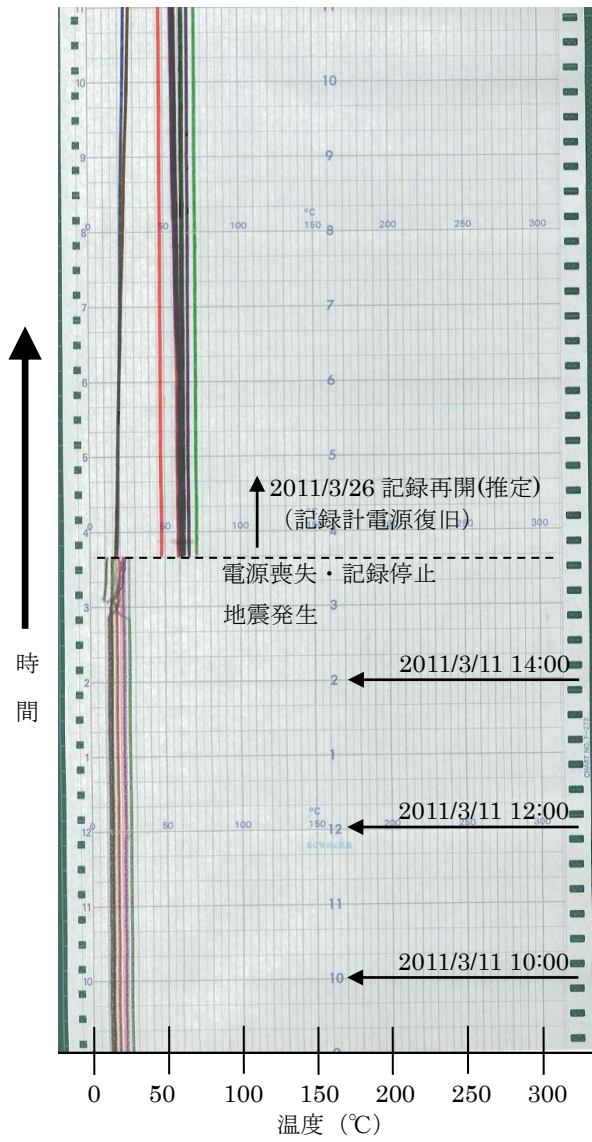
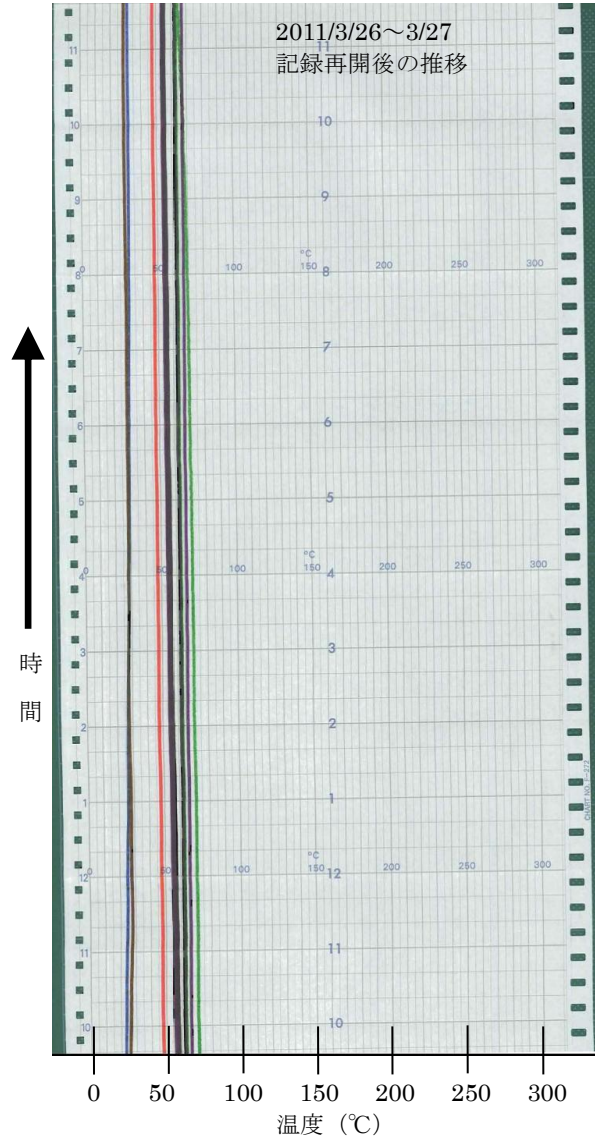
図1 RHR・燃料プール温度記録計用紙 (チャート)

図 1 によると、3 月 11 日の津波に伴う全電源喪失前においては、各温度とも 10°C ~30°C を示しているが、3 月 26 日の記録計復旧時の指示値は、RHR 熱交換器(A/B) 出口復水温度は 20~30°C 程度であるが、これ以外は 50°C~70°C 程度と高い。

図 1 によると、3 月 11 日の津波に伴う全電源喪失前においては、各温度とも 10°C ~ 30°C を示しているが、3 月 26 日の記録計復旧時の指示値 (推定) は、RHR 熱交換器 (A/B) 出口復水温度は 20~30°C 程度であるが、これ以外は 50°C ~ 70°C 程度と高い。また、燃料プール温度は 70°C で一定となっているが、3 月 27 日から減少に転じている。得られた測定データの特徴を表 1 にまとめる。ここで、ペンレコーダーのラインと温度計の識別が困難なものもあり、3 つのグループに分けて整理する。

一方、RHR 関連の温度計指示値について、温度が 50℃～70℃程度と高くなっているのは、定性的ではあるものの、以下の点から、格納容器から原子炉建屋内へ漏えいする蒸気によって建屋内の雰囲気温度が上昇したためと推定される。

- ・ 津波到達後、系統内の水の循環による熱交換器を介した崩壊熱の熱除去は生じていないこと
- ・ FPC 関連温度も同様に高い値を示していること
- ・ 消防車からの注水により原子炉は冷却されていたものの、蒸気の発生は継続しており、また、露出した燃料が一部にあって、格納容器からの漏えいや熱伝達や等により、原子炉建屋内が高温となっていた可能性があること
- ・ 2号機は原子炉建屋の爆発がなく建屋内が換気される状態ではなかったため、3月

26日の時点においても高温多湿状態であったとしてもおかしくはないこと
