福島第一原子力発電所事故発生後の
原子炉圧力容器内・格納容器内の状態推定について

2011年3月11日に発生した東北地方太平洋沖地震および津波により、福島第一原子力発電所においては、設計基準事象を大幅に超え、かつ、アクシデントマネジメント策の整備において想定していた多重故障の程度をも超えた状態となった。そのため、「止める」ことには成功したが、「冷やす」に関連する機能を喪失し、1号機から3号機がシビアアクシデントに至った。

当社は、シビアアクシデントに至った1号機から3号機について、燃料デブリ取り出しをはじめ、廃炉作業を安全かつ効率的に進めることを目的に、原子炉圧力容器内・格納容器内の状態推定を継続的に実施している。当該推定については、当社で実施している「福島第一原子力発電所1～3号機の炉心・格納容器の状態の推定と未解明問題に関する検討（以下、「未解明問題に関する検討」という）」の一部として、あるいは2016年、2017年度に実施された経済産業省 廃炉・汚染水対策事業費補助金「総合的な炉内状況把握の高度化」事業（以下、「総合的な炉内状況把握の高度化」事業」という。）と協働することで取り組んできた。

本報告書は、福島第一原子力発電所1～3号機の原子炉圧力容器内・格納容器内の状態推定について、検討を進める中で得られた知見をもとに更新してきた内容をまとめたものである。

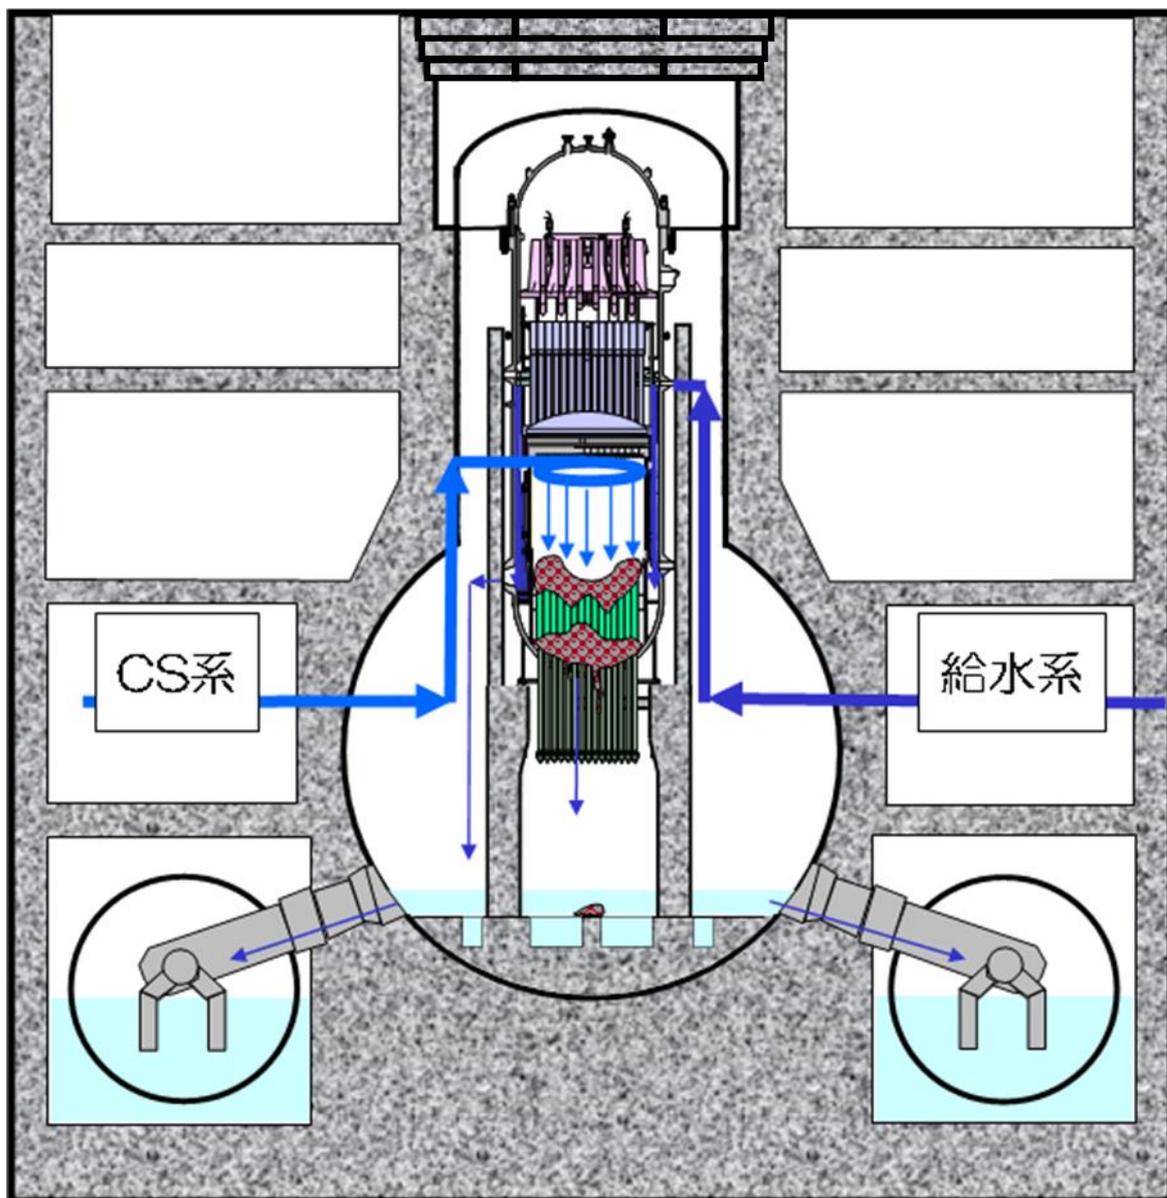
図 4.1.2-1 2号機 2011年11月30日時点の推定図^[2-1]

これらの観察事実から、RPV内の炉心部には、少量の燃料が存在するが、大部分はRPV下部にて燃料が十分に冷却されていると考えられる。また、RPV外部にも発熱体が存在し、十分に冷却されているが、一部において燃料が露出している部分（CRDハウジング付近）や、揮発性核分裂生成物等の付着により、緩やかな発熱をしている部分（SRV付近）が存在するものと考えられる。

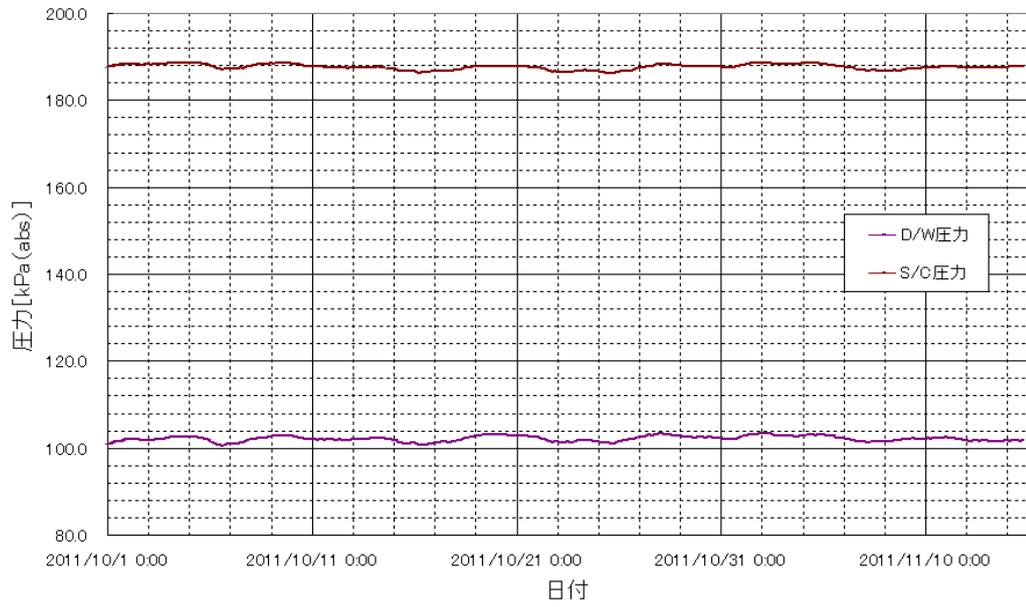
図 4.1.3-4 D/W 圧力と S/C 圧力の推移³⁻¹⁾

図 4.1.3-4 に、2011年10月～11月のD/W圧力とS/C圧力のグラフを示す。D/WとS/Cは真空破壊弁を通じて連通しているため、基本的には同一の挙動を示すこととなる。ただし、S/C水位が上昇し真空破壊弁を超えた場合はこの関係が崩れ、D/W気相の圧力に加えてD/Wの水位に応じた水頭圧がS/C圧力に加わることとなるため、D/W圧力よりも高くなる。図 4.1.3-4でのD/W圧力とS/C圧力の推移を見ると、10月1日以降、常にS/C圧力がD/W圧力を上回る状態が続いている。この差圧から換算して、PCV(D/W)内の水位はD/W床面から6.5[m]～7.5[m]付近にあると推定した。3号機の燃料のPCVへの落下量について、この当時は少ないと推定しており、顕熱での冷却に十分な量の注水を行っていること、PCV雰囲気計測温度も際だって高い箇所がないことから、PCV内にある燃料は水没状態にあると推定した。

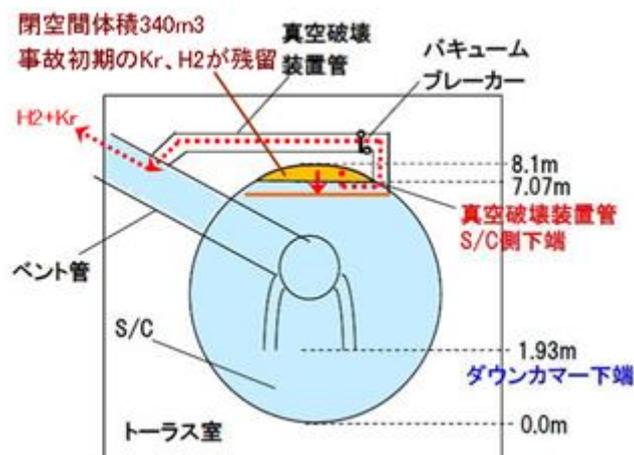
図 4.2.1-3 1号機 S/C 内気相部閉空間の状況^[1-5]

2012年9月に実施した S/C への窒素封入試験により、S/C 内の上部に事故初期の Kr85 と水素が残留し、S/C 内水位を押し下げると真空破壊装置管を経由して D/W に放出されるとした推定メカニズムを実証した。これにより、S/C 内の水位はほぼ満水（真空破壊装置管下端部付近）であることが確認された。（図 4.2.1-3）

当該試験は、2012年4月以降、1号機 PCV ガス管理設備で測定する水素濃度および Kr85 放射能濃度が間欠的に上昇する事象を受けて、メカニズム検証のため実施したものである。この間欠的上昇は、S/C 内水位が低下すると、S/C 上部の閉空間内に残留するガスが真空破壊装置管を経て D/W へ排出され、S/C 上部のガスが排出されると、再び S/C 内水位が上昇し、再度閉空間となって流出が止まることで発生しているものと推定した。ここで、Kr85 は長半減期の核分裂性生成物であり、自発核分裂等で新たに生成される量としては説明がつかない量であることから、事故初期の残留物由来であると考えられた。

メカニズム検証のため実施した試験では、S/C への窒素封入開始後、S/C 圧力（既設計器の測定値）が上昇したのち、時間遅れを伴って PCV ガス管理設備で測定する水素濃度および Kr85 放射能濃度が上昇を開始し、窒素封入を停止すると各濃度は低下を始めた。これは、S/C への窒素封入により、S/C 上部の閉空間内が加圧され S/C 内水位を押し下げ、真空破壊装置管から D/W へのガスの流れが形成されると、閉空間内の残留ガスが封入された窒素により D/W へ押し出されるという挙動を反映したものと考えられる。

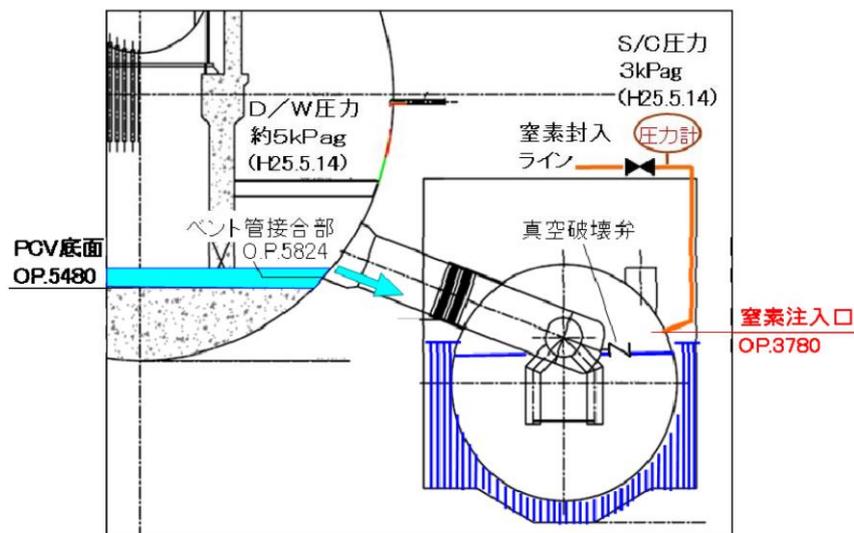
図 4.2.2-3 2号機 S/C 内気相部閉空間の推定状況^[2-2]

2013年5月に実施した S/C への窒素封入試験により、S/C 圧力が 3[kPa(gage)] (2013年5月14日時点) であることが確認された。S/C 内水位が満水に近い状況であれば相応の水頭圧がかかることから、S/C 内水位の正確な値は不明であるが、窒素封入口 (S/C 底部から約 6.3[m]) 程度であることが示された。D/W 内水位が低いことと合わせて、原子炉への注水は D/W からベント管を経由して S/C へ流入、S/C 下部から原子炉建屋へ漏えいしていると推定され、この場合、S/C 内水位はトラス室内の滞留水水位と同程度と考えられる (図 4.2.2-3)。

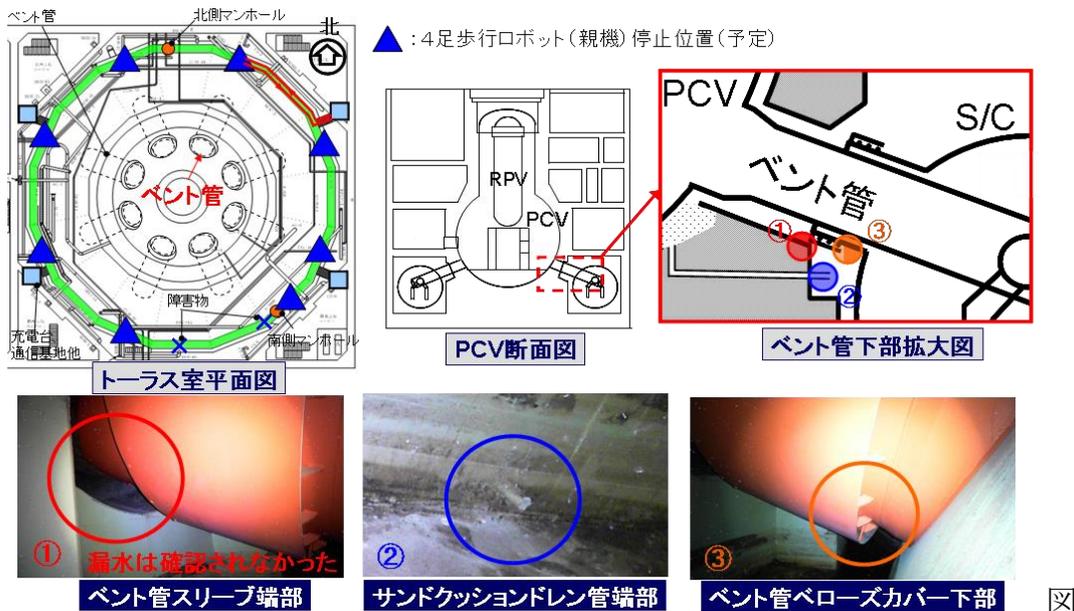
4.2.2-4 2号機トーラス室内ベント管下部カメラ映像(抜粋) [2-4]

S/Cの液相漏えい箇所については特定されていないが、確認できる範囲内ではベント管下部からの漏水はないことが確認された(図4.2.2-4、図4.2.2-5)。

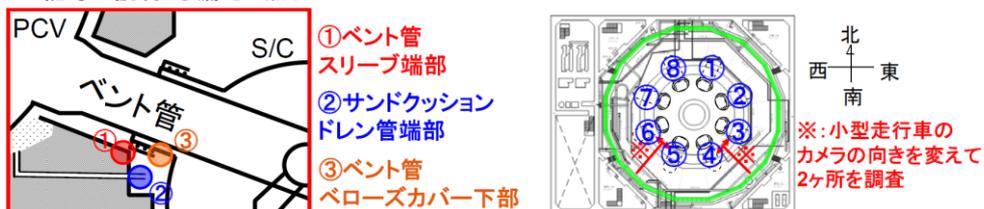
図 4.2.2-5 2号機ベント管下部周辺の調査結果 [2-4]

以上のことから、D/W シェルの破損の傾向を示す観測事実は確認されておらず、PCV 底部に落下した燃料デブリがコンクリートと反応を起こしていたとしても、その範囲は限定的であったと考えられる。

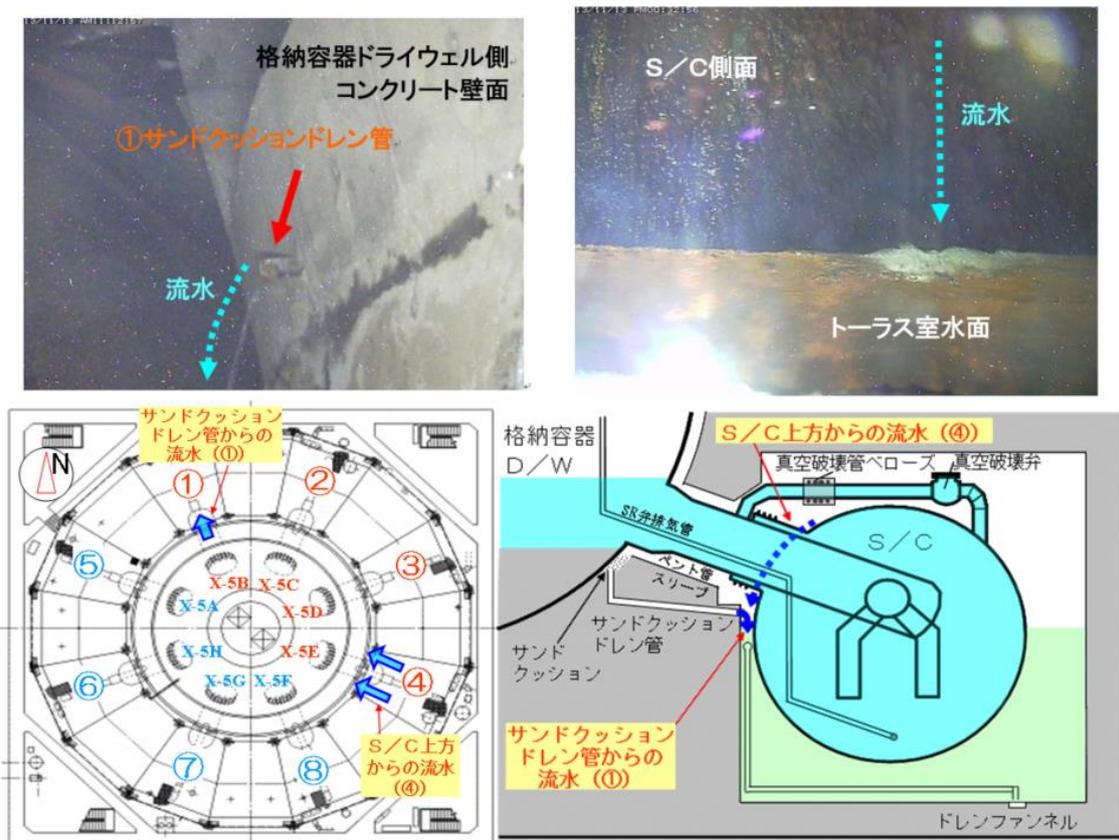
図 4.3.1-2 1号機トラス室ベント下部調査でのカメラ映像（抜粋） [1-7]

※図中①のサンドクッションドレン管は塩化ビニル製の配管(ドレン管とドレンファンネルをつなぐ配管で、差込構造の継手にて接続されたもの)が外れていたため流水が確認できたが、②～⑧のドレン管では外れていなかったため流水の有無は判別できなかった。また、サンドクッションドレン配管下のコンクリート継目が全周に渡り濡れている様子が確認された。

サンドクッション部へ水が浸入するのは D/W 部から直接の漏えいがある場合であり、その漏えい箇所は D/W の水面以下の低い位置（例えば D/W シェル部や配管貫通部など）にあると考えられる。D/W の低い位置に漏えい箇所があるということは、PCV に落下した燃料の影響を受けた可能性を示していると考えられることから、炉心・PCV の状態を推定する上で非常に重要な情報である。

また、X-5E ベント管の両脇から S/C 表面をつたって流水していることから、ベント管の真上にある真空破壊管（例えば真空破壊管ベローズなど）から漏えいしていることが推測される。なお、真空破壊管の下端高さは S/C 底部から約 8.2[m]であり、これは 2011 年 5 月に原子炉への注水量を増加させ D/W 内を冠水させようとした際に、窒素封入圧力から換算した D/W 水位の上昇が止まり横ばい傾向となった高さ、すなわち漏えい口が存在すると考えられていた高さ（S/C 底部から約 8.0[m]）ともほぼ一致している（図 4.3.1-3 における O.P.7500[mm]付近）。

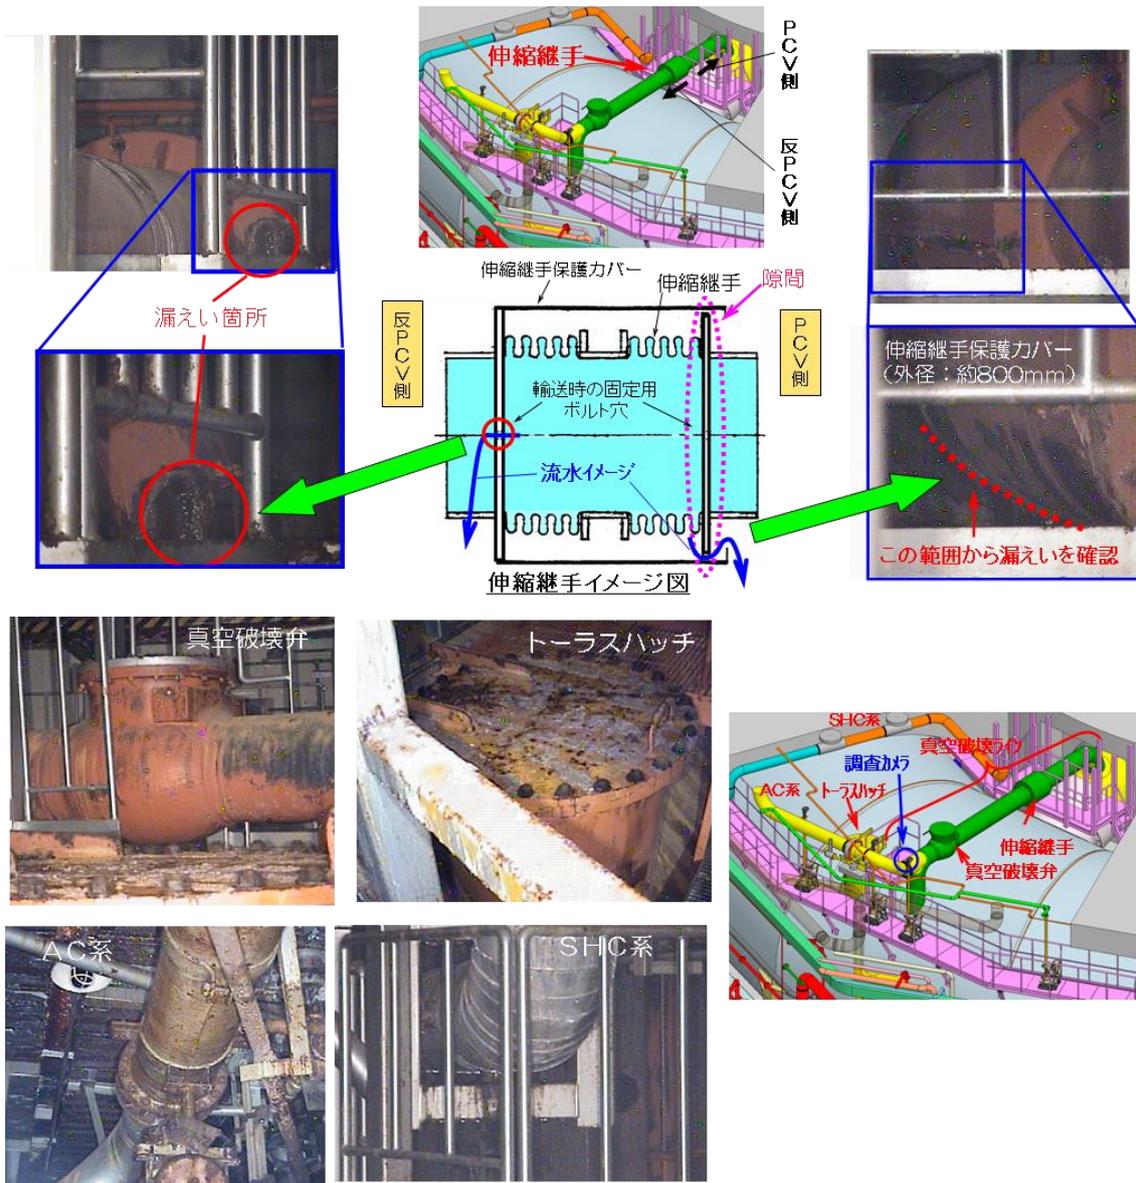
図 4.3.1-4 1号機 S/C 上部調査(ベント管 X-5E 周辺)でのカメラ映像(抜粋)^[1-8]

つづいて、2014年5月には、流水が確認されたベント管 X-5E 近傍の漏えい箇所の特定を行うため、S/C 上部調査装置を1号機原子炉建屋1階北西エリア穿孔箇所から投入し、外側キャットウォークを走行させベント管 X-5E 近傍の映像調査を実施したところ、真空破壊ラインの伸縮継手保護カバーのからの漏えいを確認した。また、当該ライン上の真空破壊弁、トラスハッチ、SHC 系配管、AC 系配管に漏えいは確認されなかった(図 4.3.1-4)。

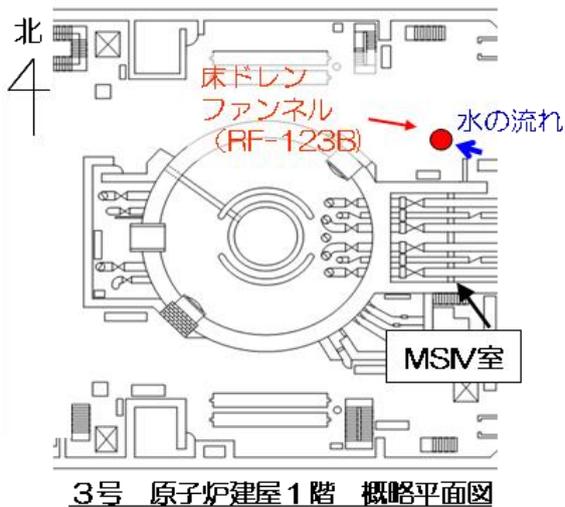
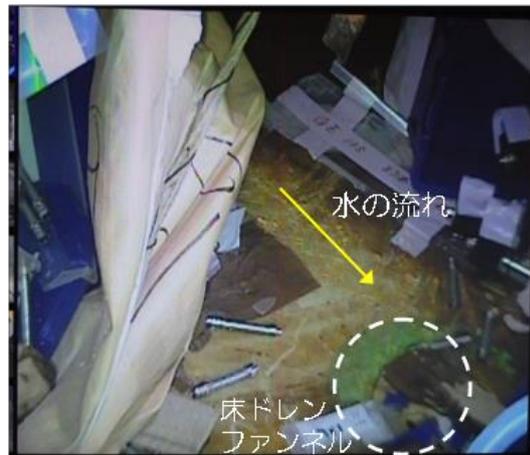
図 4.3.3-4 3号機 MSIV 室扉付近からの漏水の確認^[3-5]

2014 年 1 月に、3 号機原子炉建屋瓦礫撤去用ロボットのカメラ画像を確認していたところ、原子炉建屋 1 階北東エリアの MSIV 室の扉付近から、その近傍に設置されている床ドレンファンネルに向かって水が流れていることを確認した (図 4.3.3-4)。

既設のS/C圧力計の測定値を水頭圧に換算することで求めたPCV(D/W)内水位はおよそO.P.12[m]（原子炉建屋1階から2[m]程度上）で、主蒸気配管のPCV貫通部と同程度の高さであり、流水の発生源としてMSIV室内のPCV貫通部からの液相漏えいの可能性が推定された。そこで、2014年4、5月に、MSIV室内の流水箇所の特定のため、上階に位置する原子炉建屋2階空調機室から装置を挿入し、室内のカメラ撮影および線量測定を実施したところ、主蒸気配管Dの伸縮継手周辺からの漏えいを確認した。また、主蒸気配管A、B、C、主蒸気系ドレン配管からの漏えいは確認されず、床面の水の流れの状況から判断しても、漏えい箇所は主蒸気配管Dのみと推定した（図4.3.3-5）。

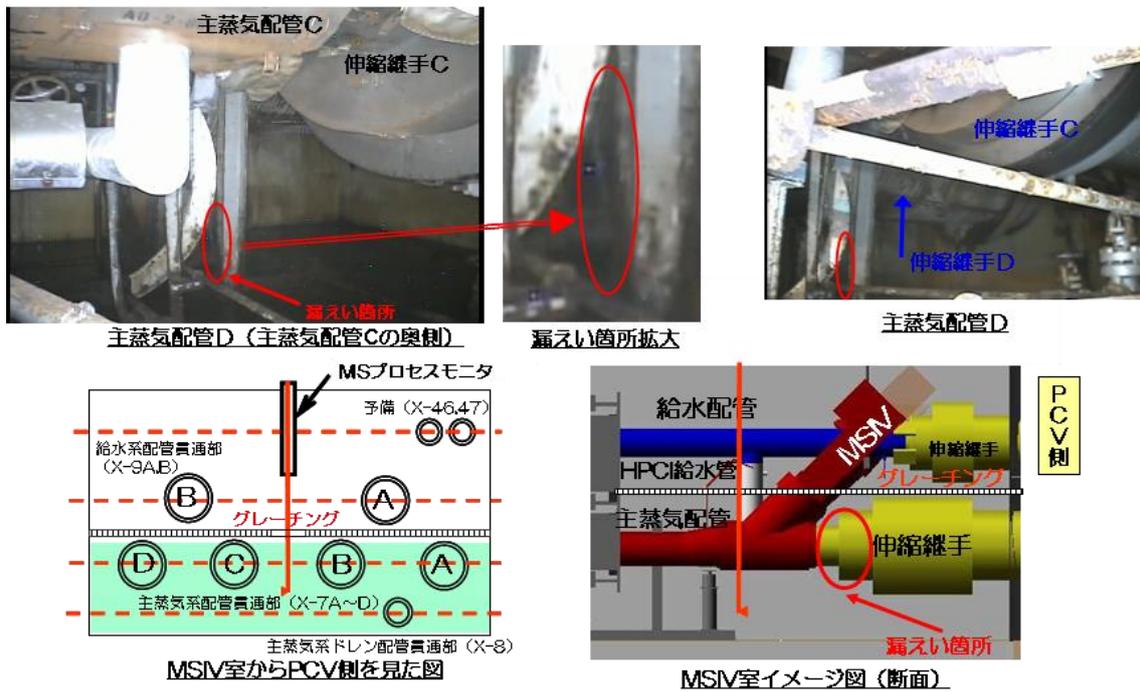
図 4.3.3-5 3号機 MSIV 室内主蒸気配管 D からの漏水の確認^[3-6]

3号機の D/W 水位の推定高さと同様に主蒸気配管 D の伸縮継手高さはおよそ一致しており、D/W 内部の水の主たる漏えい箇所になっているものと考えられる。

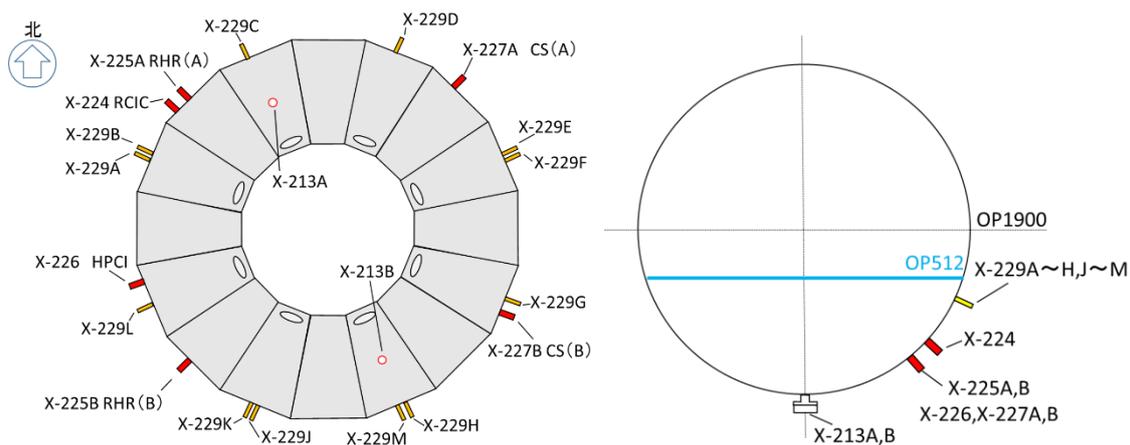
図 4.5.2-2 2 号機 S/C 構造図^[2-9]

- ・ S/C 下部にリーク孔を設定し、実測されたデータを元に S/C 水位変動を計算すると、S/C 水位は D/W 圧力・滞留水水位・注水量の影響を受けて変動していることが明らかになった。
- ・ 水位変動に伴う温度変化状況と実測温度データの整合が良くとれるリーク面積は約 $9[\text{cm}^2]$ であり、リーク孔の位置は O.P.512[mm] (S/C 底部より約 3[m]) 以下に存在する (図 4.5.2-2)。なお、上記リーク孔の位置以下の配管貫通部を表 4.5.2-1 に示す。

以上のことから、S/C リーク孔が存在する可能性のある S/C 接続ラインは、ドレン用閉止板、RCIC、RHR、HPCI、CS のポンプサクシオン、真空破壊弁駆動用空気系ラインであると考えられる。

それまでの窒素封入試験や S/C 内水位測定結果からも、S/C 水位はトラス室内滞留水とほぼ同レベルで連動しており、S/C 内の下部（配管含む）から液相漏えいが発生していることが確認されていた。2014 年 1 月時点で測定された S/C 水位（S/C 底部より約 5.7[m]）よりも低い S/C 底部より約 3[m]以下に漏えいがあるとの推定結果は、これを裏付けるものである。

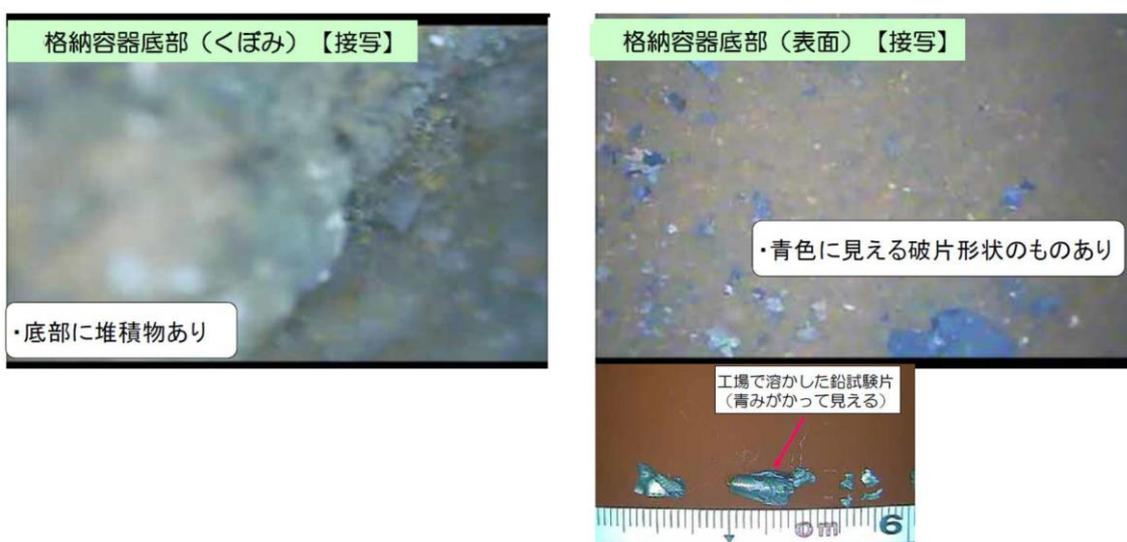
図 4.6.1-3 PCV 床上の撮影画像^[1-14]

2012年10月にPCV内部の状況把握のためX-100BペネからCCDカメラを挿入し内部の画像を取得した(図4.6.1-3)。底部に沈殿物が堆積していることが確認されたが、物質の特定は行われていない。また、堆積物の内に青色に見える破片形状のものが確認されており、これは溶融した鉛と推定される。

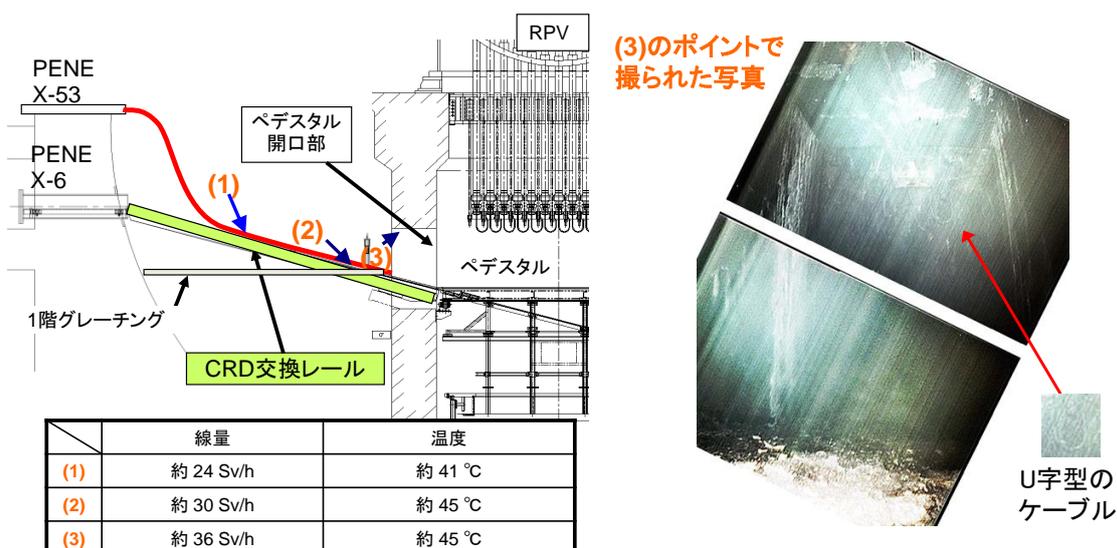
図 4.6.2-4 2 号機ペDESTAL 内部の画像[2-9][2-12]

図 4.6.2-4 に示すように、2013 年 8 月に X-53 ペネから調査装置を投入し、CRD 交換レールおよび RPV ペDESTAL 開口部近傍の調査が実施されている。図 4.6.2-4 中(3)のポイントからペDESTAL 内に向けて撮影された写真には、U 字型のケーブルが観察できる。次に、図 4.6.2-5 は 5 号機のペDESTAL 内部の様子を表しているが、左側の写真は図 4.6.2-4 中の写真と同じアングルで撮影されたものであり、2 号機同様に U 字型のケーブルがあるのが確認できる。したがって、確認された外周部では CRD ハウジングが損傷している様子は確認できないことから、中央部が損傷しているものと推定した。

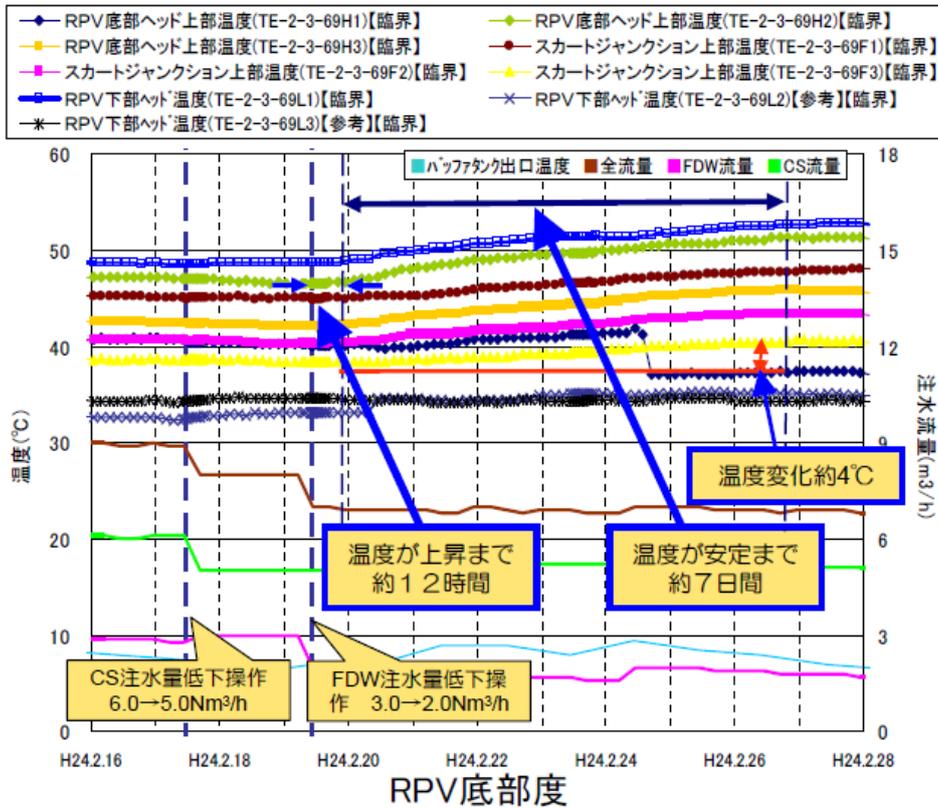
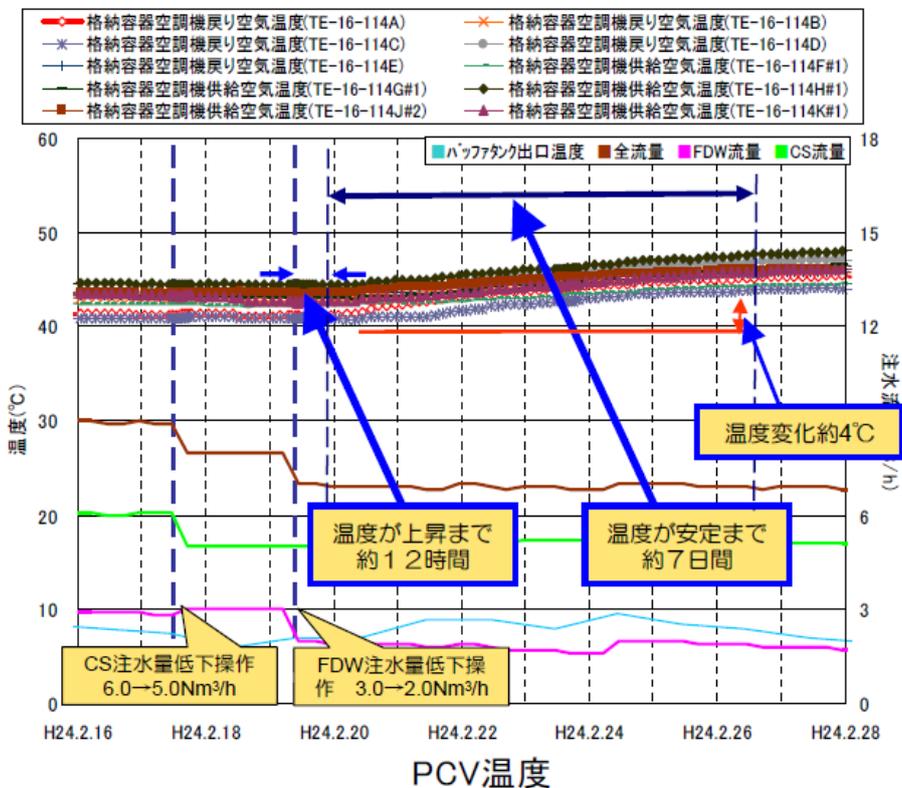
図 4.6.3-3 注水量低下時の各部温度の挙動^[3-11]

2012 年 2 月に CS 系および FDW 系からの注水量を低下させた際、時間遅れをもって緩やかに温度変化している様子が確認された（図 4.6.3-3）。明確な温度上昇が確認できるまでおよそ 12 時間程度を要し、その後およそ 7 日程度で温度が安定した。したがって、この当時は、この時間遅れの要因として、RPV 底部にある程度水がある可能性があるものと推定した。

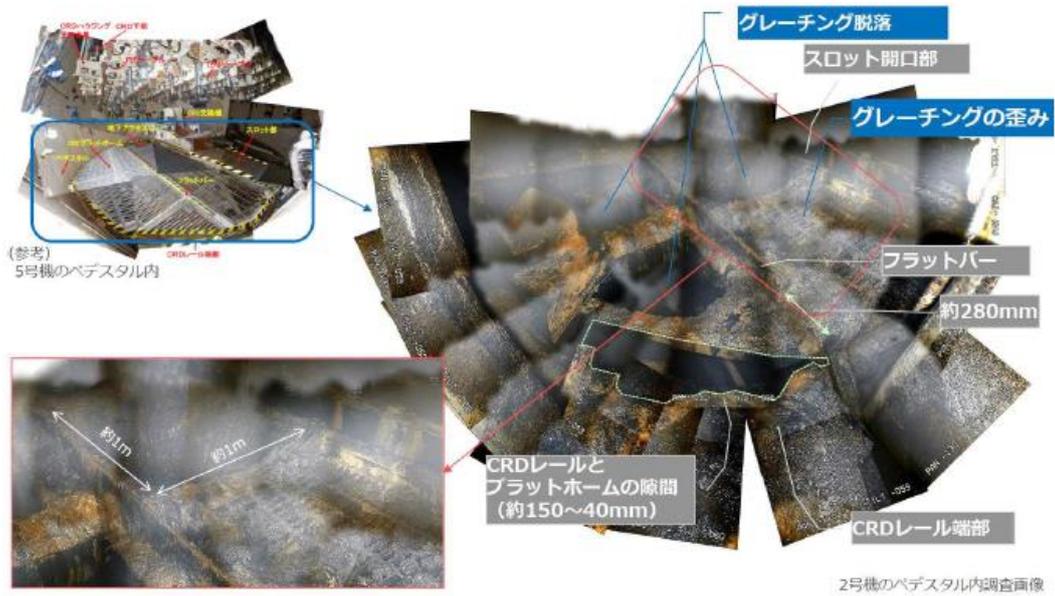
図 4.7.2-10 2号機ペDESTAL内部の画像 (1/2) [2-17]

2017年1月に実施されたガイドパイプによるPCV内部調査において取得された画像(図4.7.2-8、図4.7.2-10、図4.7.2-11)および調査結果の集約(図4.7.2-9)から、ペDESTAL内周辺部よりやや内側に(中央ではない位置)堆積物とともに脱落しかかっているグレーチングが確認できる。また、上方に視点を移した際に、ケーブルの被覆が形状を保っていることから、当該位置に比較的温度の低い燃料デブリが落下した可能性が考えられる。これらの情報から、RPVの穴は中心部およびその周辺部に存在する可能性が考えられ、内部調査時の画像から大きくないものと推定した。

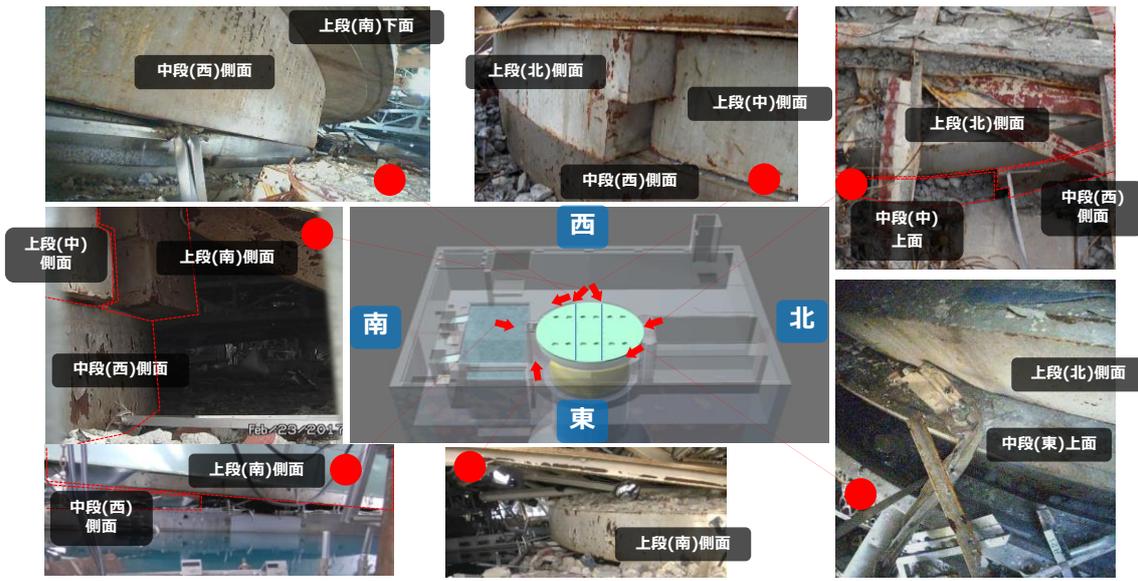
図 4.8.1-3 オペレーティングフロア上でのウェルプラグ状況確認結果^[1-19]

オペレーティングフロア上でのウェルプラグ損傷状況の確認結果を図 4.8.1-3 に示す。調査で取得した画像を分析した結果、各ウェルプラグは、図 4.8.1-4 のように移動していると推定した。図 4.8.1-5 のとおり、ウェルプラグ上段北が西よりに 720[mm]移動していることが確認された。また上段中央のウェルプラグが最大 155[mm]、上段北側のウェルプラグが最大 84[mm] 下側へたわんでいることが確認された。

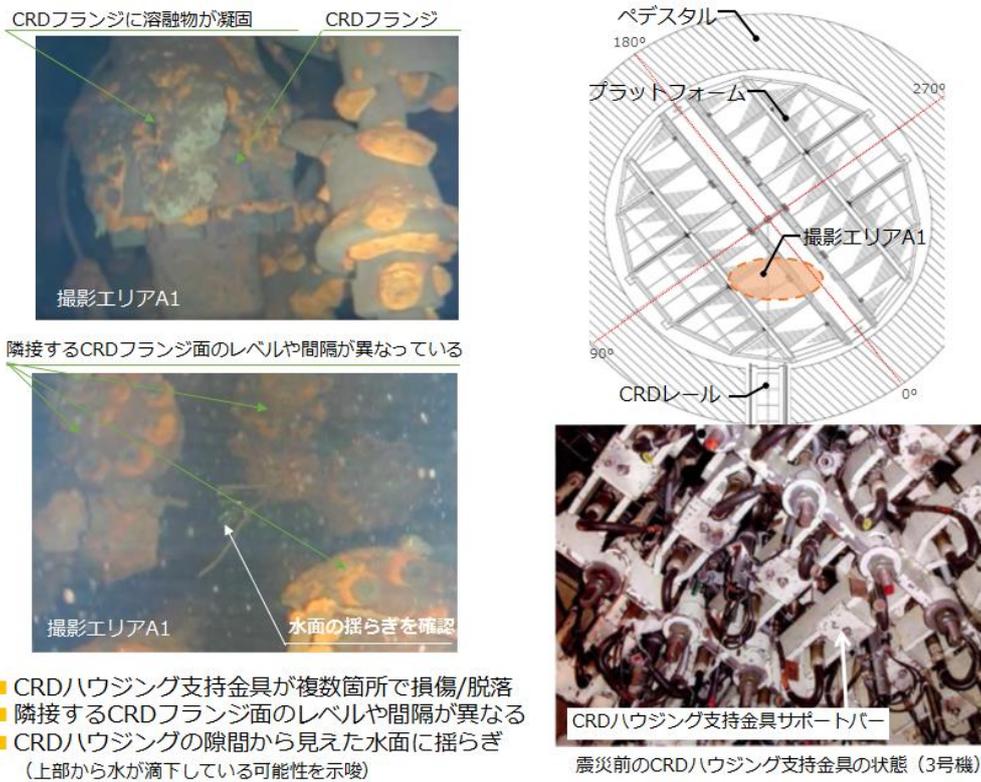
図 4.8.3-3 RPV 底部の様子^[3-15]

っている状況が確認できた。この時 CRDハウジングの隙間から見えた水面には揺らぎが確認できており、これは RPV 内に注水している水が水面に滴下している様子をとらえた可能性がある。つまり、水面が滴下している上部に RPV の破損口が存在する可能性が考えられる。この水面が揺らいでいる箇所について、水中ロボットがペDESTAL内全域の水面を調査したものではないものの、図 4.8.3-4 に示すように、中央付近以外にもペDESTAL内の端の方でも確認されている。このことから、RPV 底部には、複数の破損口が存在する可能性が考えられる。

また、図 4.8.3-5 の右上の画像に示すように、CRD ハウジング近傍ではつらら状の凝固物が確認された。画像からこれら凝固物の物質を同定することは困難であるが、燃料デブリで加熱されたことにより RPV 底部の破損が起これ、破損口を通じて燃料デブリが落下したと考えられるため、CRD ハウジング周辺には燃料デブリが存在する可能性が考えられる。

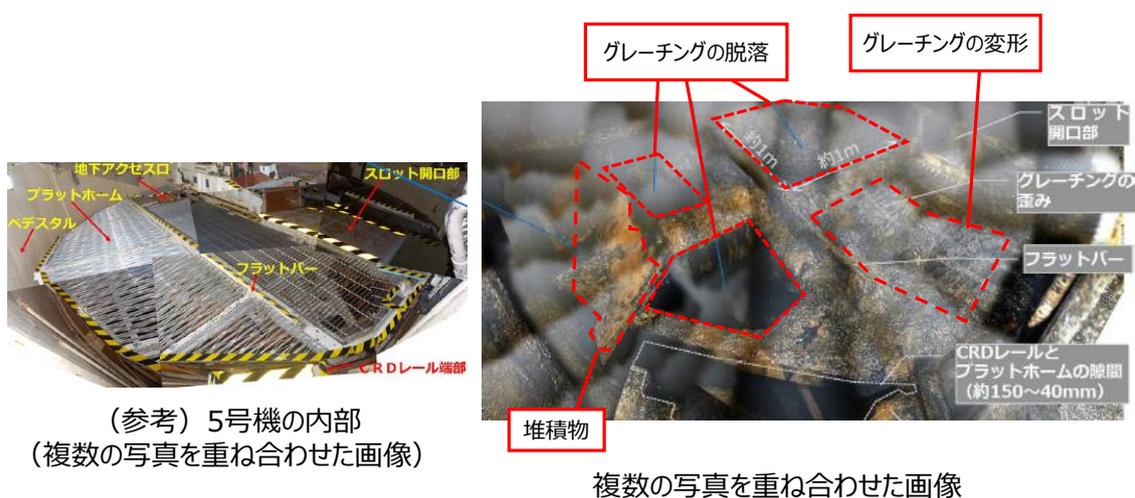
図 4.8.3-9 2号機 PCV 内部調査で撮影したプラットフォーム近傍^[3-17]

図4.8.3-9に2017年1、2月に実施した2号機のPCV内部調査により得られた映像を示す。CRD レールから続くペデスタル開口部からペデスタル内部を見込んだ映像になっており、プラットフォームと呼ばれる作業スペースが広がっている場所である。一部グレーチングの変形や脱落が確認できたものの、CRD レール近傍のグレーチングの一部は崩落せずに本来の位置に存在していた。図4.8.3-10に3号機におけるプラットフォーム近傍の写真を示す。3号機では、同様の位置のグレーチングは崩落し、プラットフォームの崩落も一部確認できている。その他、3号機のCRD フランジ周辺の状態は2号機に比べて損傷が進んでいた。これらの損傷状況から、2号機よりも多くの燃料デブリがPCVへ落下したと考えられ、従来の推定を裏付ける情報が得られた。

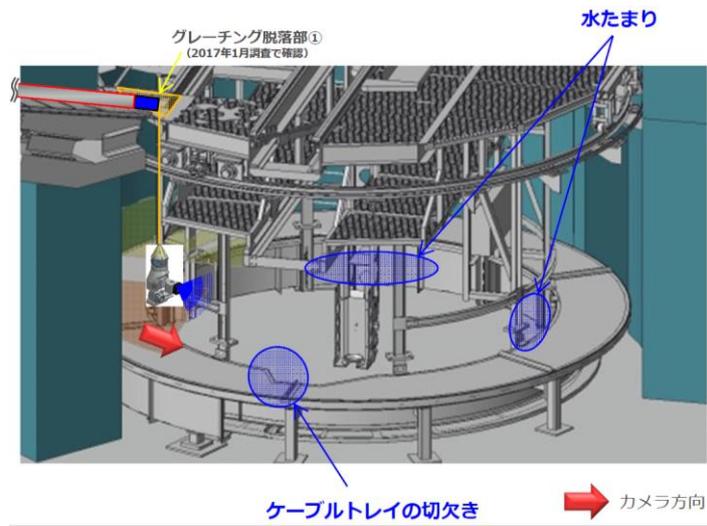
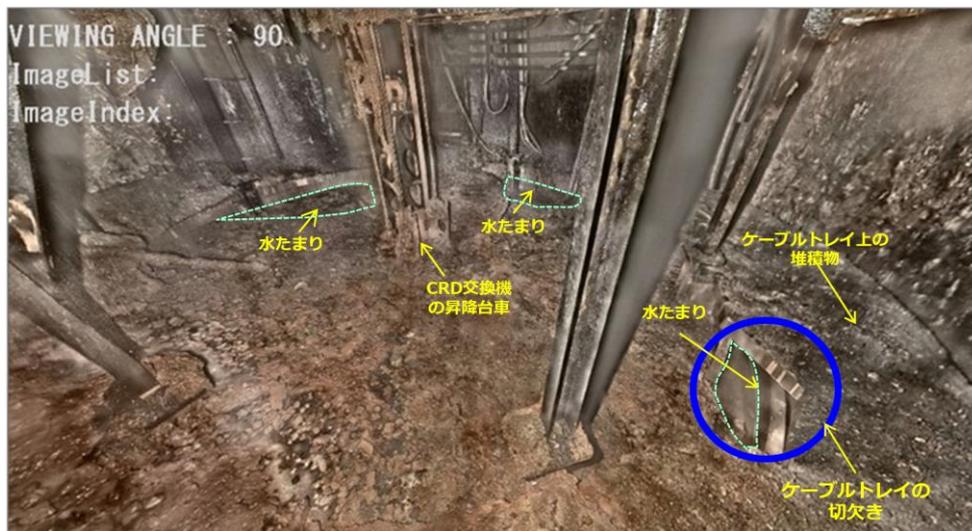
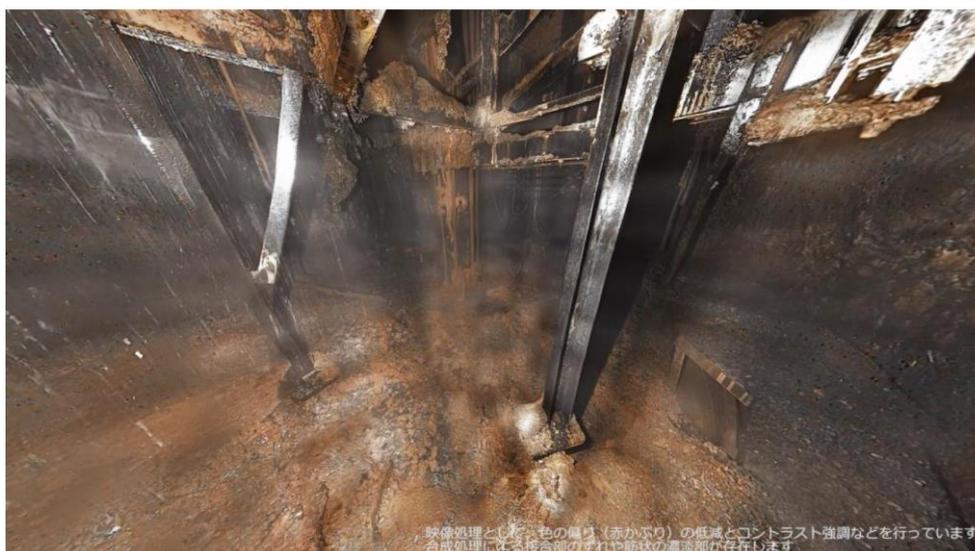
図 4.9.2-3 2号機ペDESTAL内部の画像 (1/3) [2-21][2-22]

これらの情報から、RPV 底部の CRD が林立している範囲では、小さな破損口が複数ある可能性が考えられる。

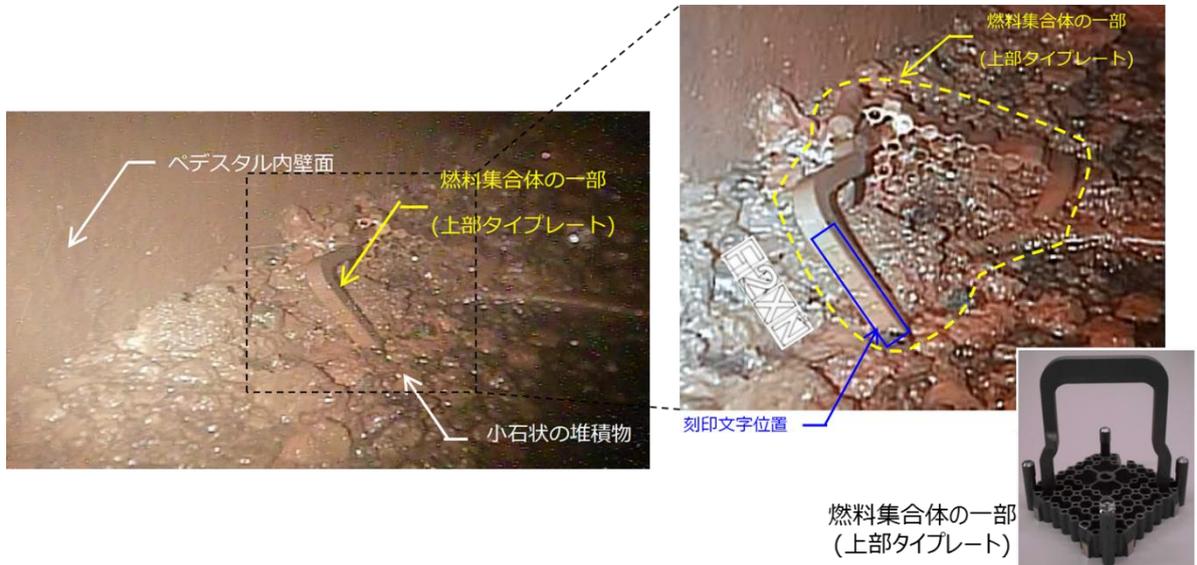
図 4.9.2-4 2号機ペデスタル内部の画像 (2/3) [2-21]

2018 年 1 月に実施されたガイドパイプおよびテレスコピック式調査装置を用いた PCV 内部調査において取得された画像（図 4.9.2-4、図 4.9.2-5）から、燃料集合体の上部タイププレートがペDESTAL内床面に落下しているのが確認できた。上部タイププレートが落下してきた穴を通して燃料デブリも落下したとすると、ペDESTAL内床面に落下した上部タイププレート付近の堆積物は燃料デブリと考えられる。2018 年 1 月の同調査では、線量率および温度の計測も実施された。測定結果を図 4.9.2-6 に示す。測定の結果、ペDESTAL内床面からプラットフォームにかけて、線量および温度状態にほとんど変化がなく、比較的小さい値（線量：7~8 [Gy/h]、温度：21.0[°C]）であることを確認した。すなわち、ペDESTAL内床面に落下した燃料デブリからの線量の寄与、あるいは熱源としての寄与は小さいものと考えられる。また、ケーブルトレイをはじめとするペDESTAL内構造物に目立った損傷が見られず、堆積高さの一部局所性は見られるものの、堆積物はペDESTAL内床一面に広がっている。このことから、燃料デブリは温度が低くある程度流動性を持った状態で落下したものと考えられる。また、ペDESTAL内においてほとんどの燃料デブリは露出しているにもかかわらず冷却されていることから、崩壊熱は比較的低い可能性がある。以上より、ペDESTAL内床面に堆積している燃料デブリは、金属を多く含み、融点が低い物質である可能性が考えられる。

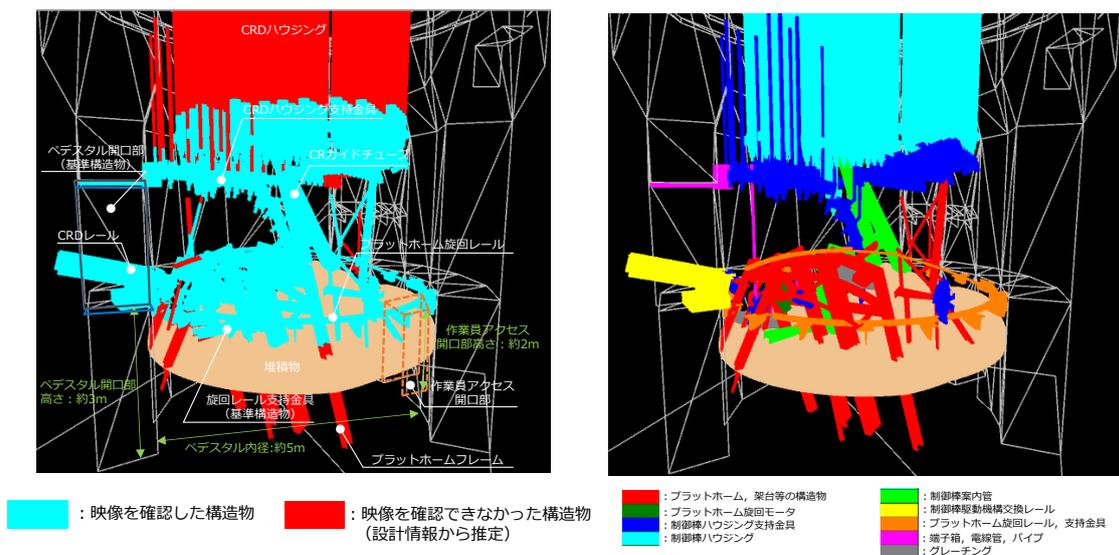
図 4.10.3-3 PCV 内部の 3D 復元処理画像^[3-19]

2017 年 7 月に実施した PCV 内部調査で得られた映像に 3D 復元処理を施した画像を図 4.10.3-3 に示す。左図において、水色の箇所が実際に確認した構造物であり、構造物ごとに色で描き分けたのが右図となっている。右図において、中央付近に立った状態にある黄緑色の構造物は、CRGT と考えられる構造物を示しており、RPV の中央付近から落下し、CRDハウジングにもたれかかる形で立った状態にあることがわかる。推定図において、この状態を表現した。
