2号機PCV内部調査の準備状況について

2018年12月17日

東京電力ホールディングス株式会社

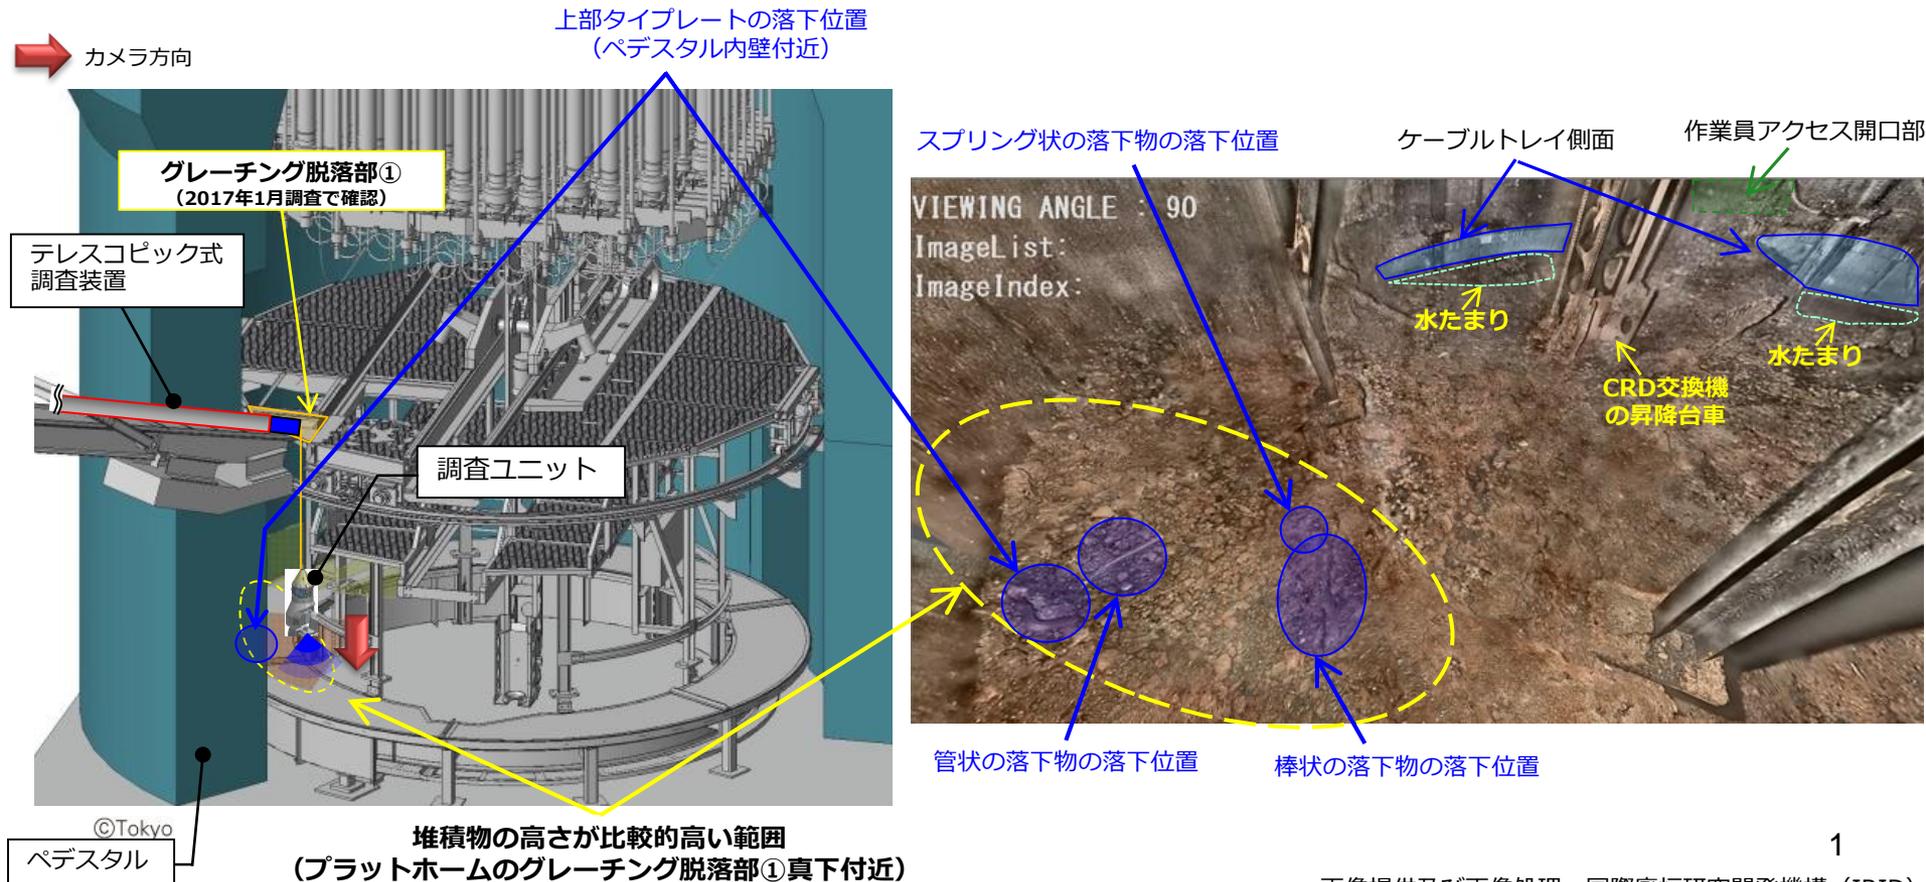
1 2018年1月PCV内部調査の結果について

- 2018年1月に実施したPCV内部調査ではグレーチングが脱落していた箇所より調査ユニットを吊りおろしてペDESTAL底部の状況を確認し、既設構造物に大きな変形や損傷が無いこと、小石状・粘土状に見える堆積物がペDESTAL底部全体に堆積していることを確認している。
- またカメラ吊り降ろし位置からペDESTAL中心を見て左側には、燃料集合体の一部（上部タイププレート）等の落下物が確認され、また堆積物高さが周囲と比較して高いことから、その真上は燃料デブリの落下経路の一つである可能性があると考えている。

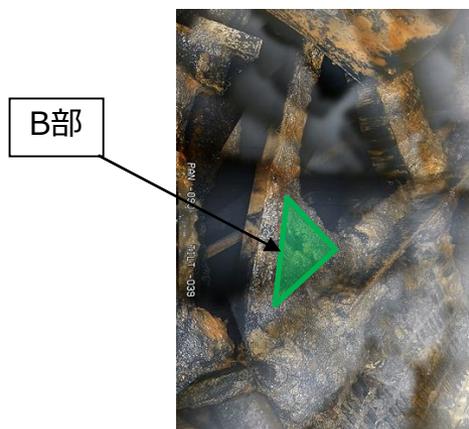
B部の調査結果(2017/1撮影)

- A部：伸縮式パイプがペデスタル壁面に接触するため、アクセスできないエリア
- B部：プラットフォーム上の堆積物によりアクセスできないエリア
