1 / 2号機タービン建屋海側 下部透水層におけるトリチウムの検出について

2019年4月15日

東京電力ホールディングス株式会社

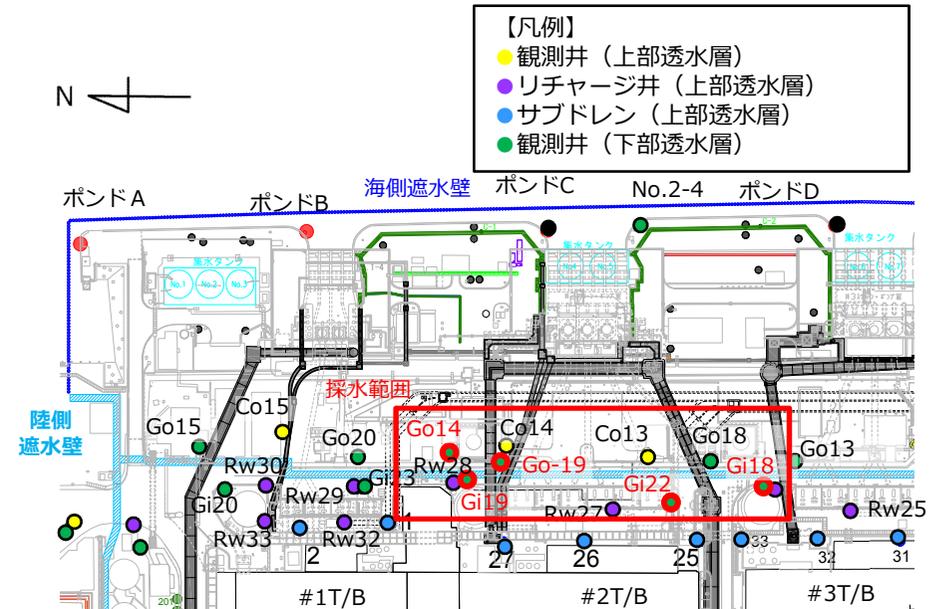
1-2号T/B海側の下部透水層部採水箇所（朱書箇所）

- トリチウムの海側の分布を確認するため、護岸エリアの下部透水層の観測井(2-4)をサンプリングし、分析結果はND(120)であった。
- 2019年1月に下部透水層（互層部）で 10^4 オーダー以上のトリチウムが検出された箇所について、再サンプリングを実施した。
- 再サンプリングの結果Gi-22は、前回採水時にコンタミした可能性も考えられるが、その他に関しては、濃度は異なるものの、前回と同程度のトリチウム等が検出されている。
- 観測孔のサンプリングは引き続き実施し、水質を監視していく（現状の挙動では3～4か月に1度を目安にサンプリング予定）。

Go14	トリチウム	全β	Cs134	Cs137	Sr90
2019/1/29	1.5×10^5	ND(12)	ND(8.1)	ND(6.8)	6.7
2019/2/22	1.2×10^5	ND(13)	ND(9.3)	ND(7.0)	12

Gi19	トリチウム	全β	Cs134	Cs137	Sr90
2019/1/29	1.2×10^4	750	51	690	7.8
2019/3/8	8.7×10^4	14	ND(6.7)	ND(7.2)	ND(6.2)

Go19	トリチウム	全β	Cs134	Cs137	Sr90
2019/1/29	2.1×10^5	ND(12)	ND(8.3)	ND(5.5)	ND(2.9)
2019/2/20	1.9×10^5	ND(15)	ND(6.4)	ND(5.9)	ND(2.7)

Gi22	トリチウム	全β	Cs134	Cs137	Sr90
2019/1/29	2.6×10^4	17	ND(6.9)	ND(12)	ND(4.2)
2019/2/27	ND(110)	ND(12)	ND(6.5)	ND(6.3)	ND(2.4)

Gi18	トリチウム	全β	Cs134	Cs137	Sr90
2019/1/29	7.3×10^4	500	30	360	62
2019/2/27	1.3×10^5	1.8×10^3	ND(7.4)	ND(6.9)	1.1×10^3

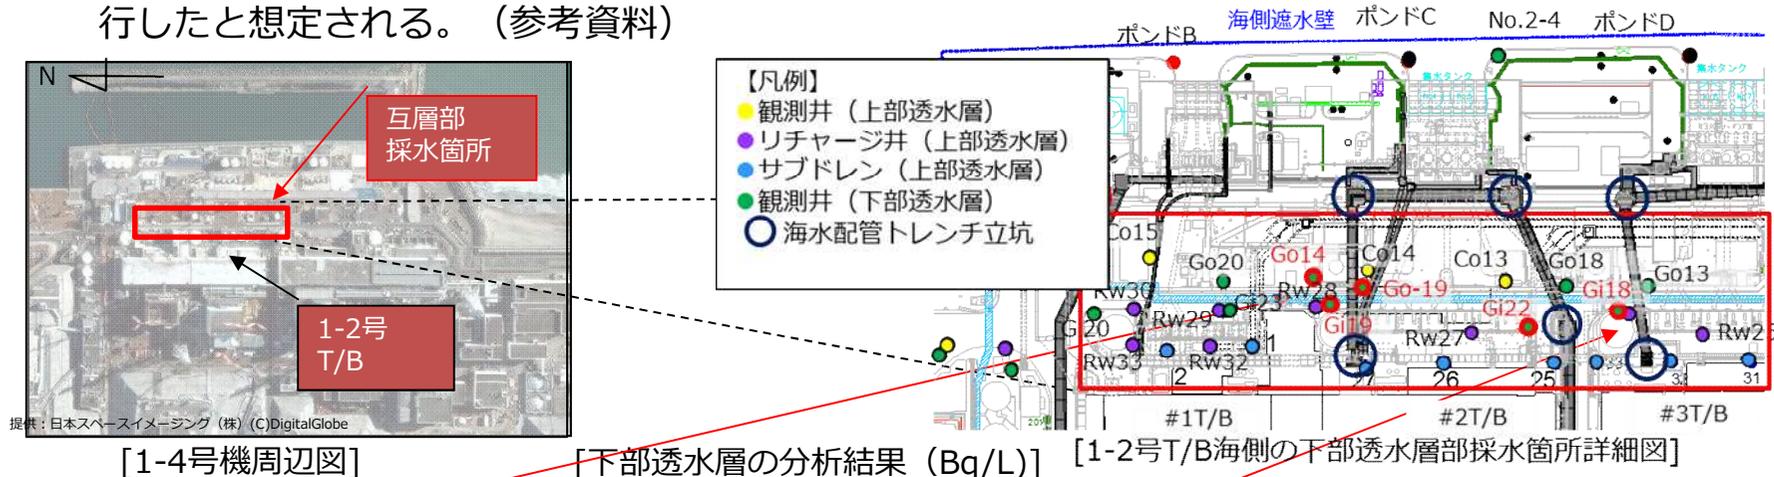
- 互層部のトリチウムは、建屋から遠い箇所 (Go14,19)の濃度が近い箇所 (Gi18,19,22) と比較して高い事から、建屋から継続した新たな発生源では無いと考えられる。
- また、トリチウムが 10^5 の観測孔 (Go14,19)で、全βはNDであり、トリチウムが 10^4 の観測孔 (Gi18,19,22) では全βが検出され、組成比が異なっている。これは全βが高い箇所から、地盤浸透してきた結果では無いかと推察される。
- 地下水位は建屋と水位差管理を行っていることから、中粒砂岩層に残存している放射性物質が互層部に移行したと想定される。(参考資料)

項目	Gi23	Go14	Gi19	Go19	Gi22	Gi18	Go13
採水日	2019/1/29	2019/1/29	2019/1/29	2019/1/29	2019/1/29	2019/1/29	2019/1/29
トリチウム	ND (120)	1.5×10^5	1.2×10^4	2.1×10^5	2.6×10^4	7.3×10^4	ND (120)
全β	ND (12)	ND (12)	750	ND (12)	17	500	ND (11)
Cs134	ND (7.6)	ND (8.1)	51	ND (8.3)	ND (6.9)	30	ND (5.9)
Cs137	ND (6.8)	ND (6.8)	690	ND (5.5)	ND (12)	360	ND (6.1)
Sr90	ND (3.7)	6.7	7.8	ND (2.9)	ND (2.7)	62	ND (2.7)

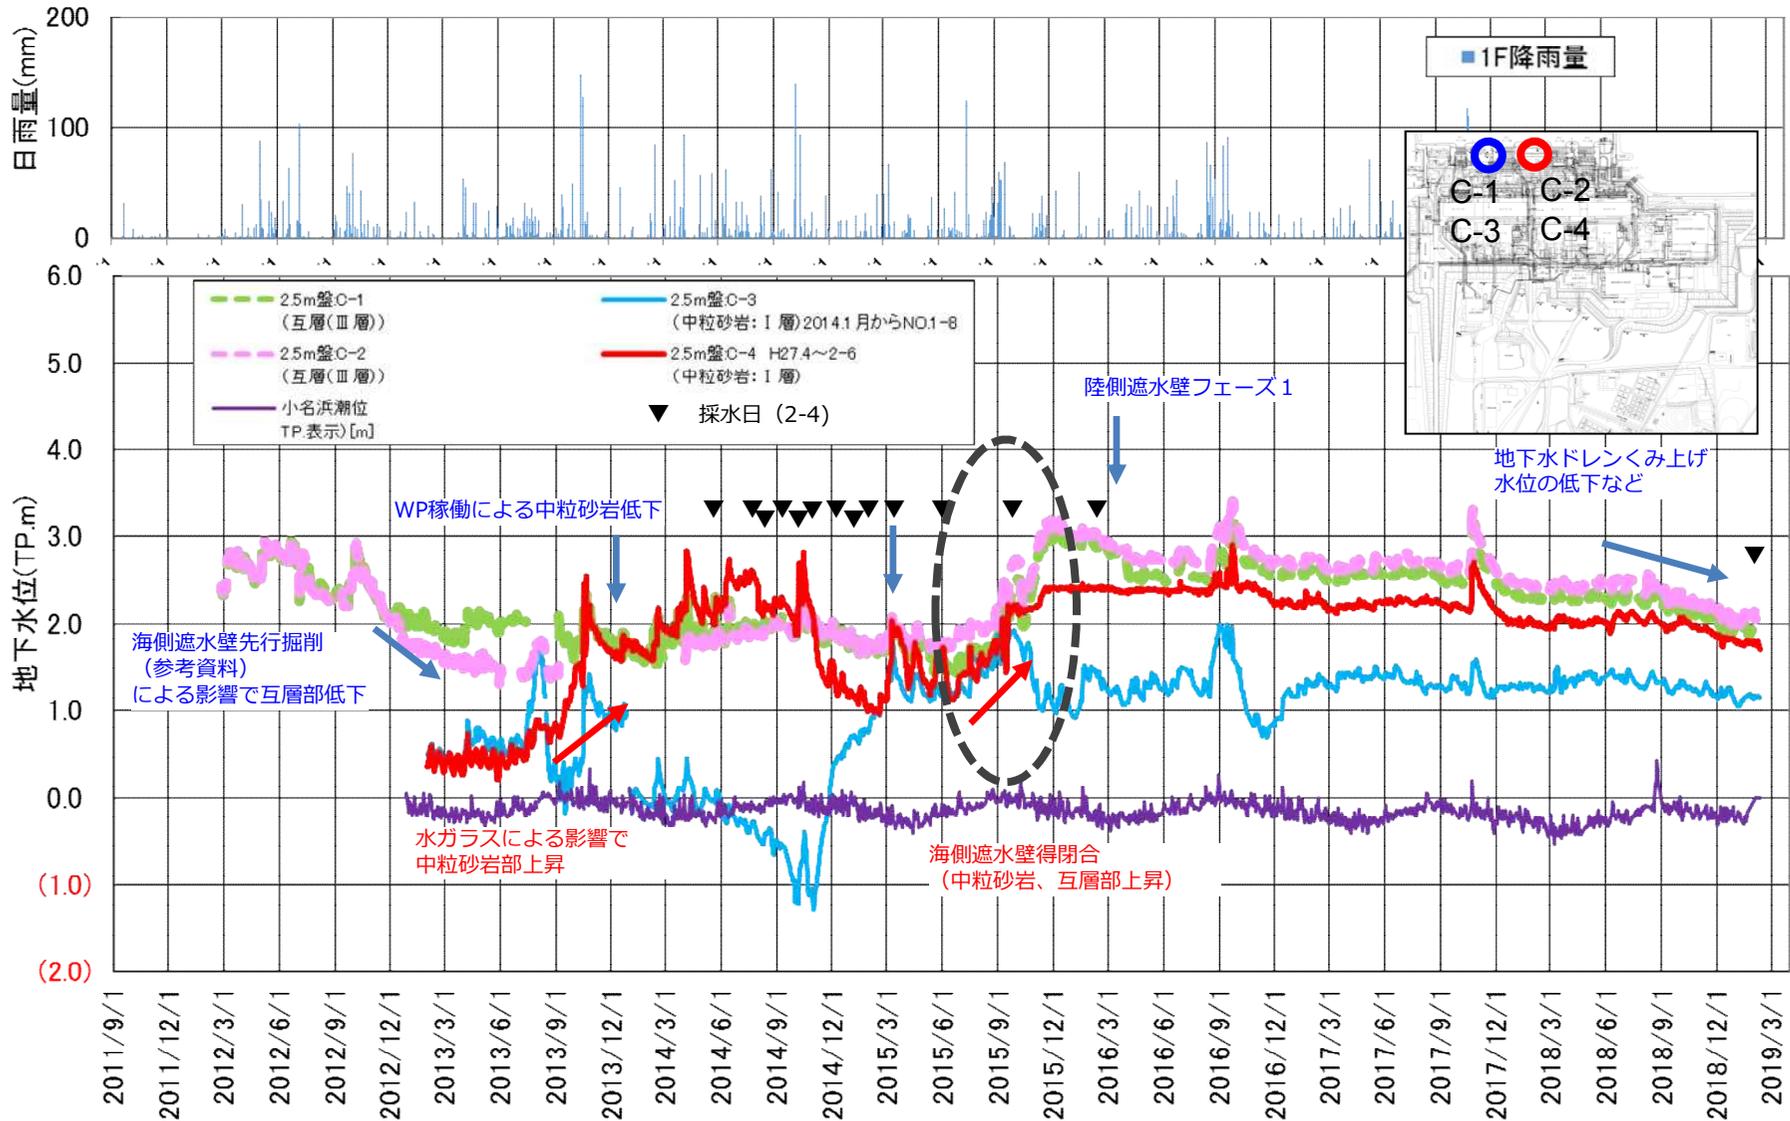
3. 2.5m盤での中粒砂岩層と互層部の地下水位・水頭の経時変化

- 海側遮水壁閉合による水位・水頭上昇は中粒砂岩層と同じく、互層部にも確認され、閉合後は中粒砂岩層の水位の方が低い状態で推移している。
- 至近1年では、地下水ドレンの汲み上げによる中粒砂岩層の水位低下等に伴い、互層部の水頭も低下している状況が確認される。(中粒砂岩層の水位の方が低い状態で連動して挙動している。)
- 互層部の地下水は、海側で中粒砂岩層側へ湧出し、地下水ドレンで汲み上げていると考えられる。

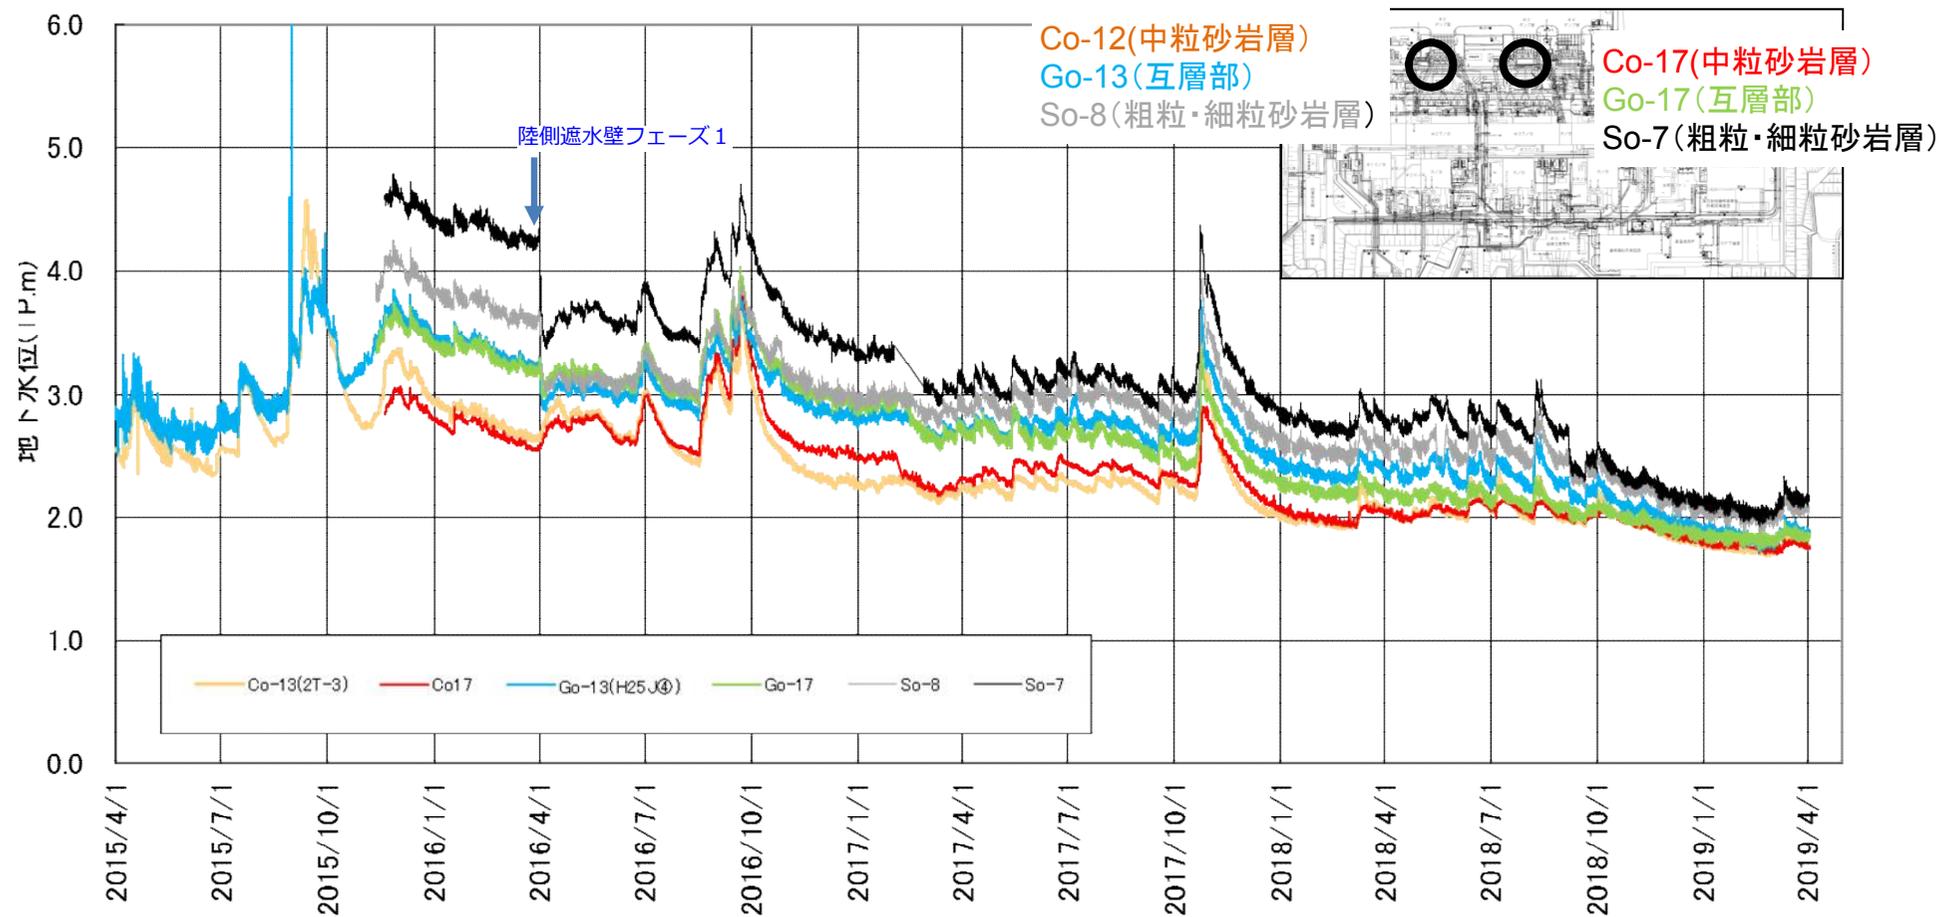
【参考】陸側遮水壁外側（海側）の中粒砂岩層、互層部及び粗粒・細粒砂岩層水位・水頭の経時変化

- 陸側遮水壁外側（海側）の中粒砂岩・互層部及び互層部より深部の粗粒・細粒砂岩層の水位・水頭の経時変化を示す。
- 粗粒・細粒砂岩層の水頭は中粒砂岩層、互層部の水位・水頭よりも高い状態で推移しており、今後もこの状態であることを確認していく。

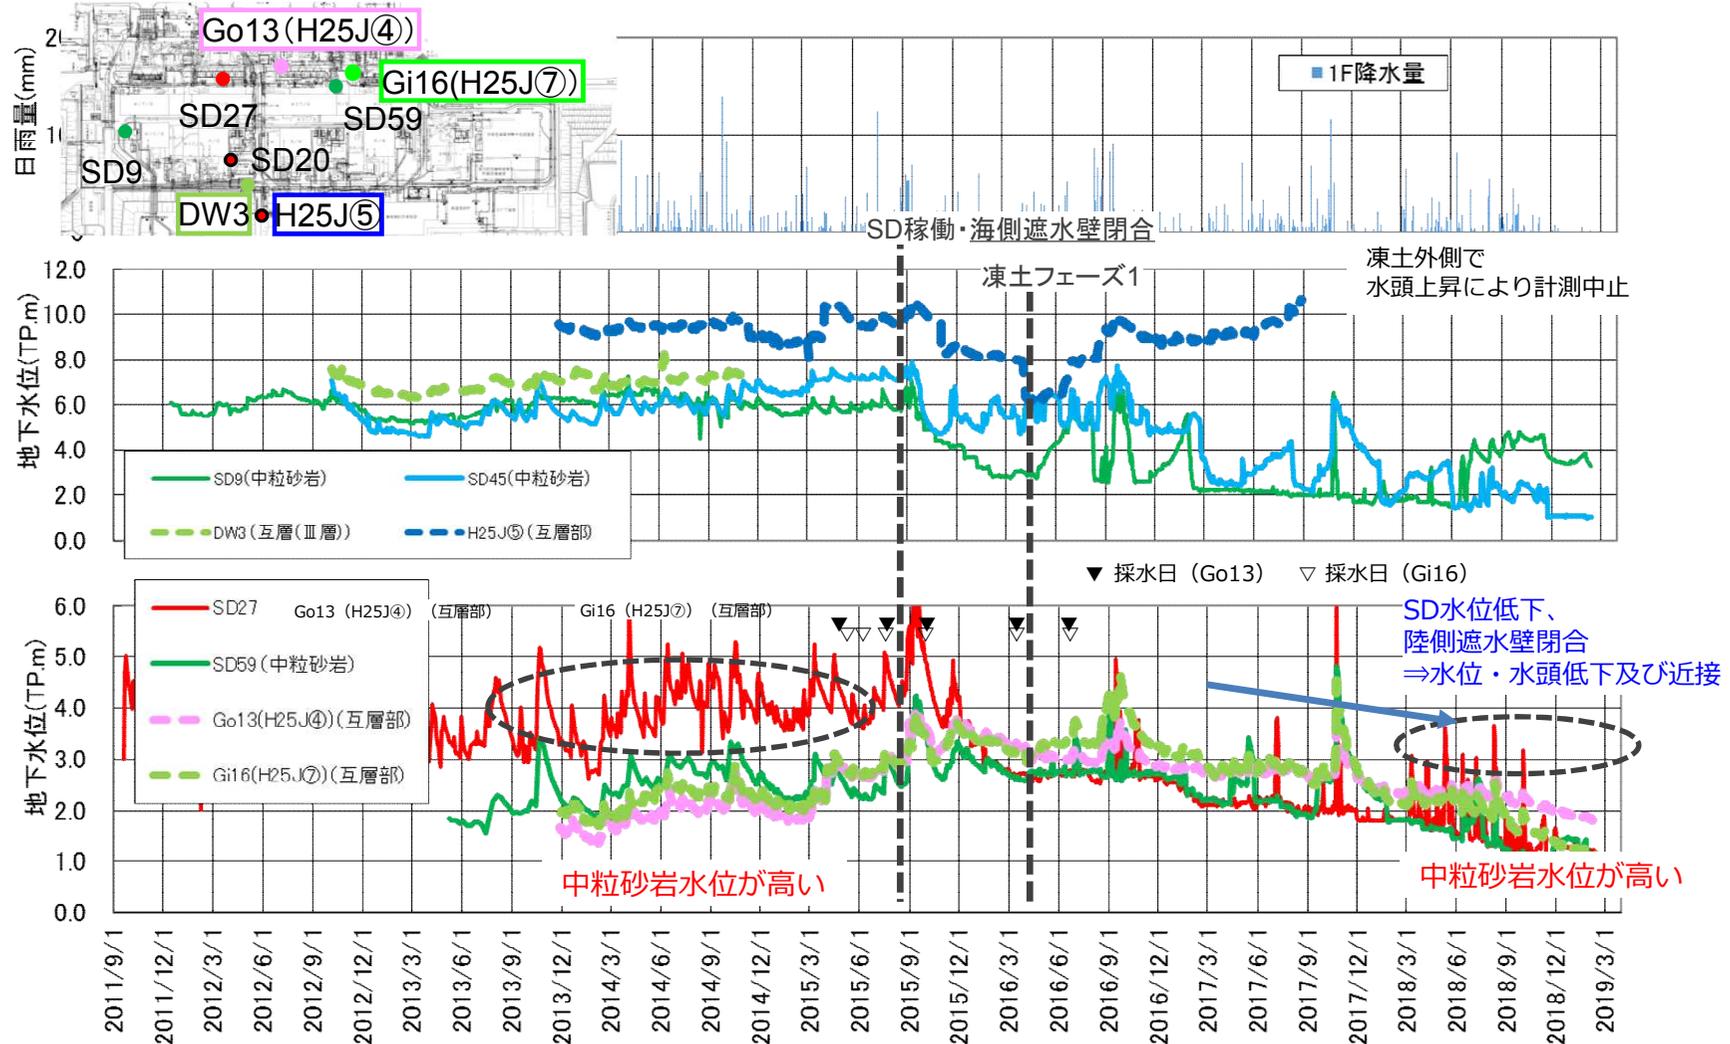
【参考】 8.5m盤での中粒砂岩層と互層部の地下水位・水頭の経時変化

- 2.5m盤同様に海側遮水壁閉合後は、中粒砂岩層の水位の方が互層部より低い状態で推移していたが、SDの水位低下、陸側遮水壁の閉合に伴い、中粒砂岩層の水位と互層部の水頭が低下しながら近接してきている。
- 互層部の水頭が中粒砂岩層の水位に近接している状況では、降雨時に中粒砂岩層の水位の方が高くなっている状況が確認され、その際に中粒砂岩層から互層部への地下水の流れが発生している可能性がある。

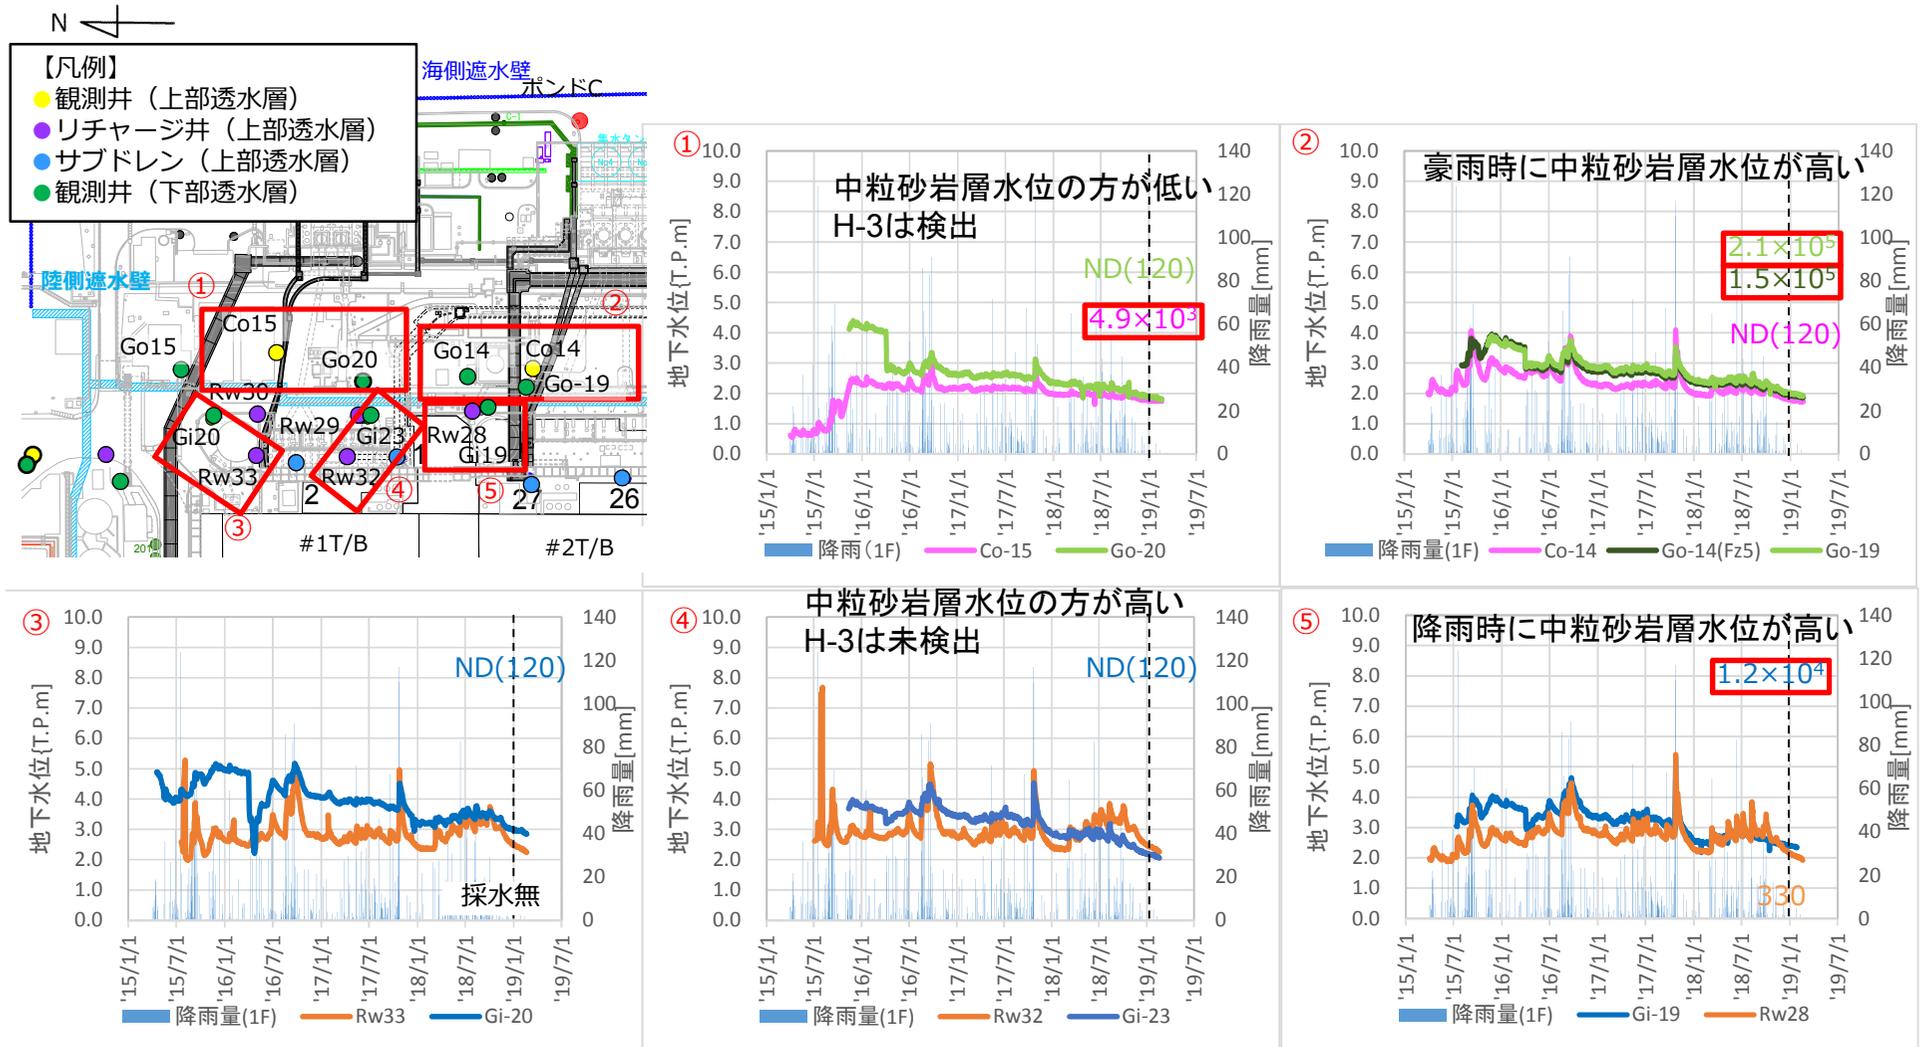
【参考】1.2号T/B海側周辺地下水位・水頭経時変化

- 概ね互層部 > 中粒砂岩層水位であるが、豪雨時には、中粒砂岩層の水位の方が互層部より高い。
- 特に、中粒砂岩層の水位の方が互層部より高いのが最も顕著なのはGi-23近傍であるが、トリチウム濃度はNDである。

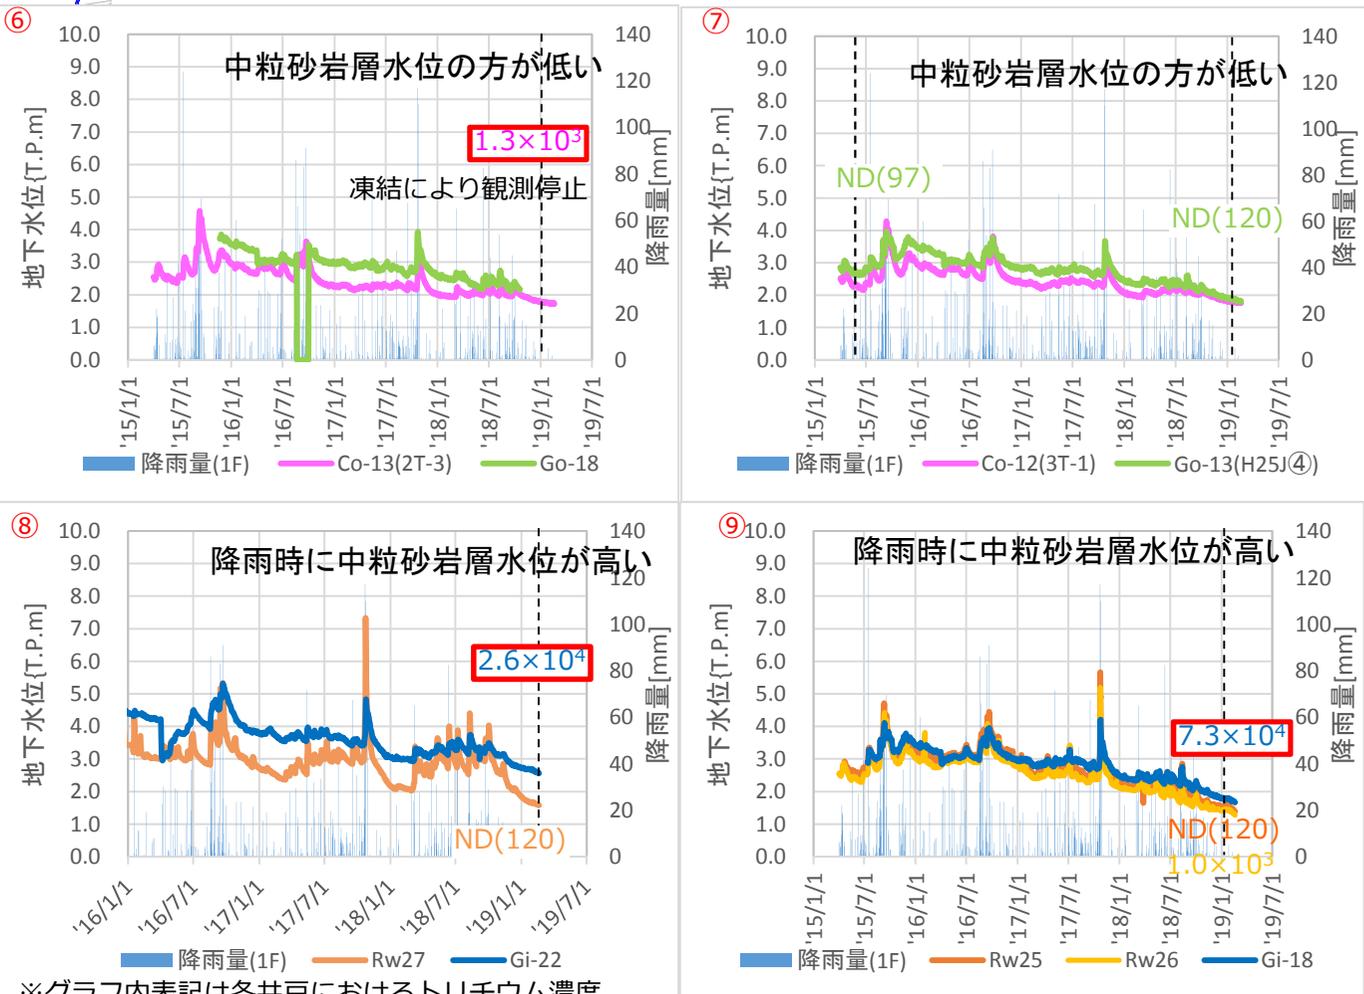
【参考】周辺地下水位・水頭経時変化（2号機、2-3号機間）

➤ 2号機東側および3号機東側においても、基本的には中粒砂岩層の水位<互層部の水頭であったが、豪雨時において中粒砂岩層の水位の方が高くなっている状態が確認される。
