2号機原子炉建屋オペフロの放射線等調査結果について ～残置物移動・片付後～

2019年5月20日

東京電力ホールディングス株式会社

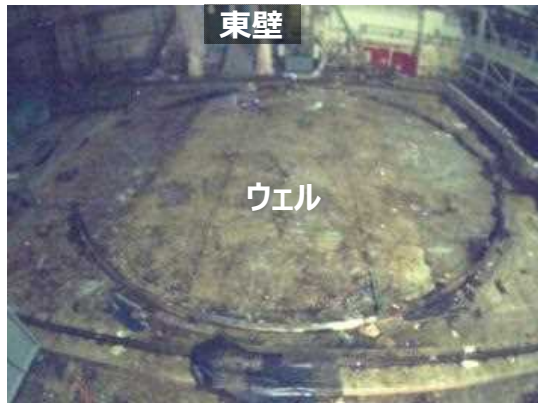
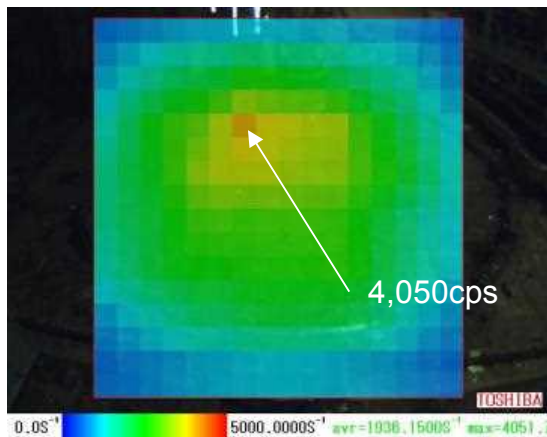
■ 主要線源 (ウェル)

【推定原因】

- ・ 事故時の蒸気がウェルと養生シートの間に滞留し、その後乾燥したことで主要線源となっていると推定

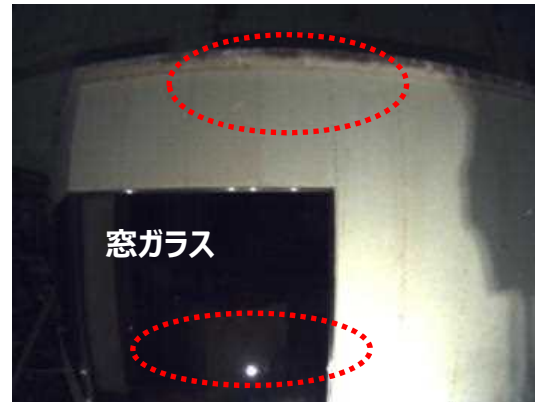
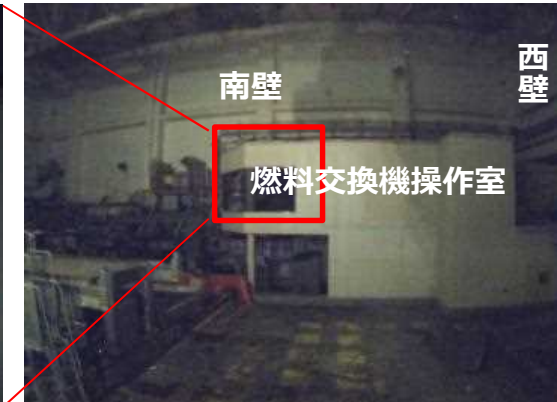
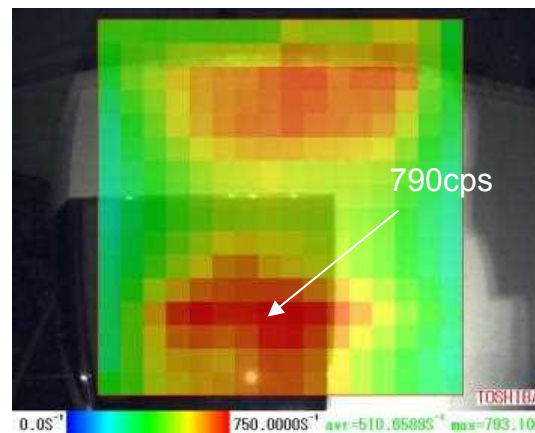
■ スポット汚染① (燃料交換機操作室)

【推定原因等】

- ・ 操作室の内部と屋上の双方にスポット汚染あり
- ・ 屋上は、堆積していたほこりに蒸気に随伴した放射性物質が付着したものと推定
- ・ 室内は、窓ガラスの破損箇所から流入した汚染が結露水により室内床面に集積したものと推定

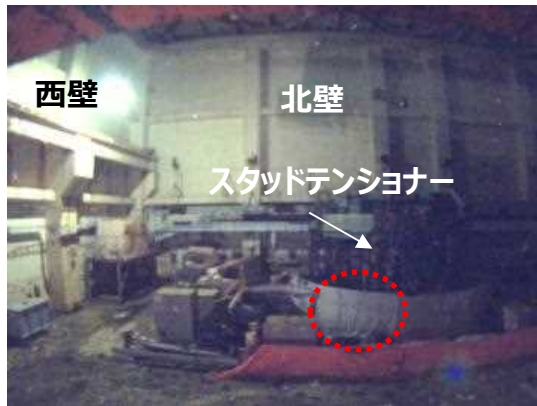
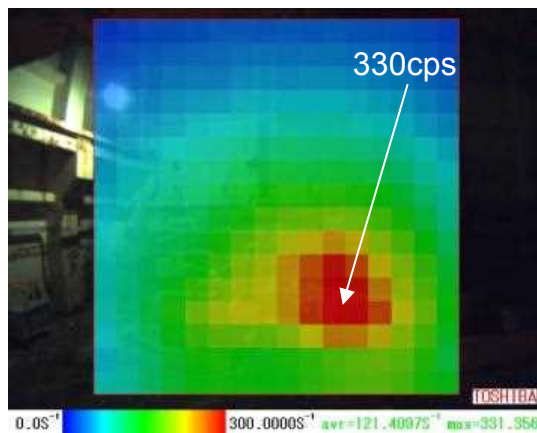
■ スポット汚染② (スタッドテンショナー近傍床面)

【推定原因】

- ・ [雨水等により周辺の汚染が集積したものと推定](#)
- ・ なお、スタッドテンショナー下部は通常養生している

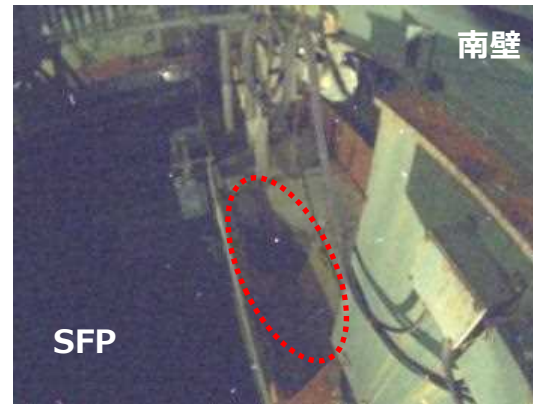
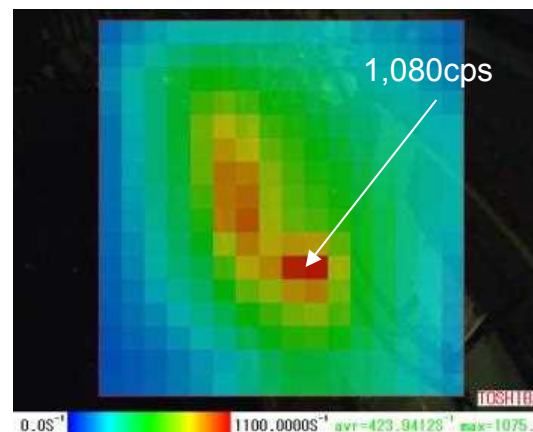
■ スポット汚染③ (SFP南側床面)

【推定原因】

- ・ [雨水等により周辺の汚染が集積したものと推定](#)
- ・ なお、当該箇所に床養生あり

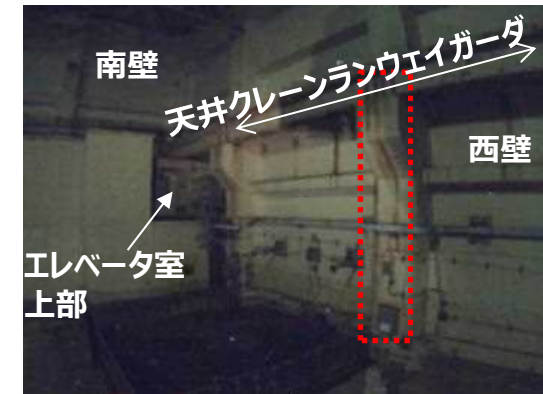
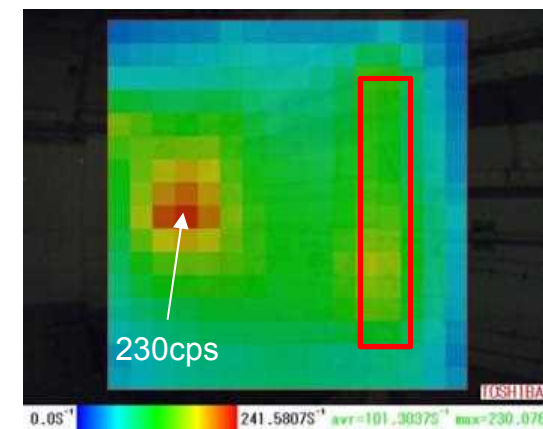
■ スポット汚染④ (柱)

【推定原因】

- ・ [雨水等により天井クレーンランウェイガード上の汚染が流れたことによるものと推定](#)
- ・ なお、左側のスポット汚染は、燃料交換機操作室上部と同様の理由と考えられる。

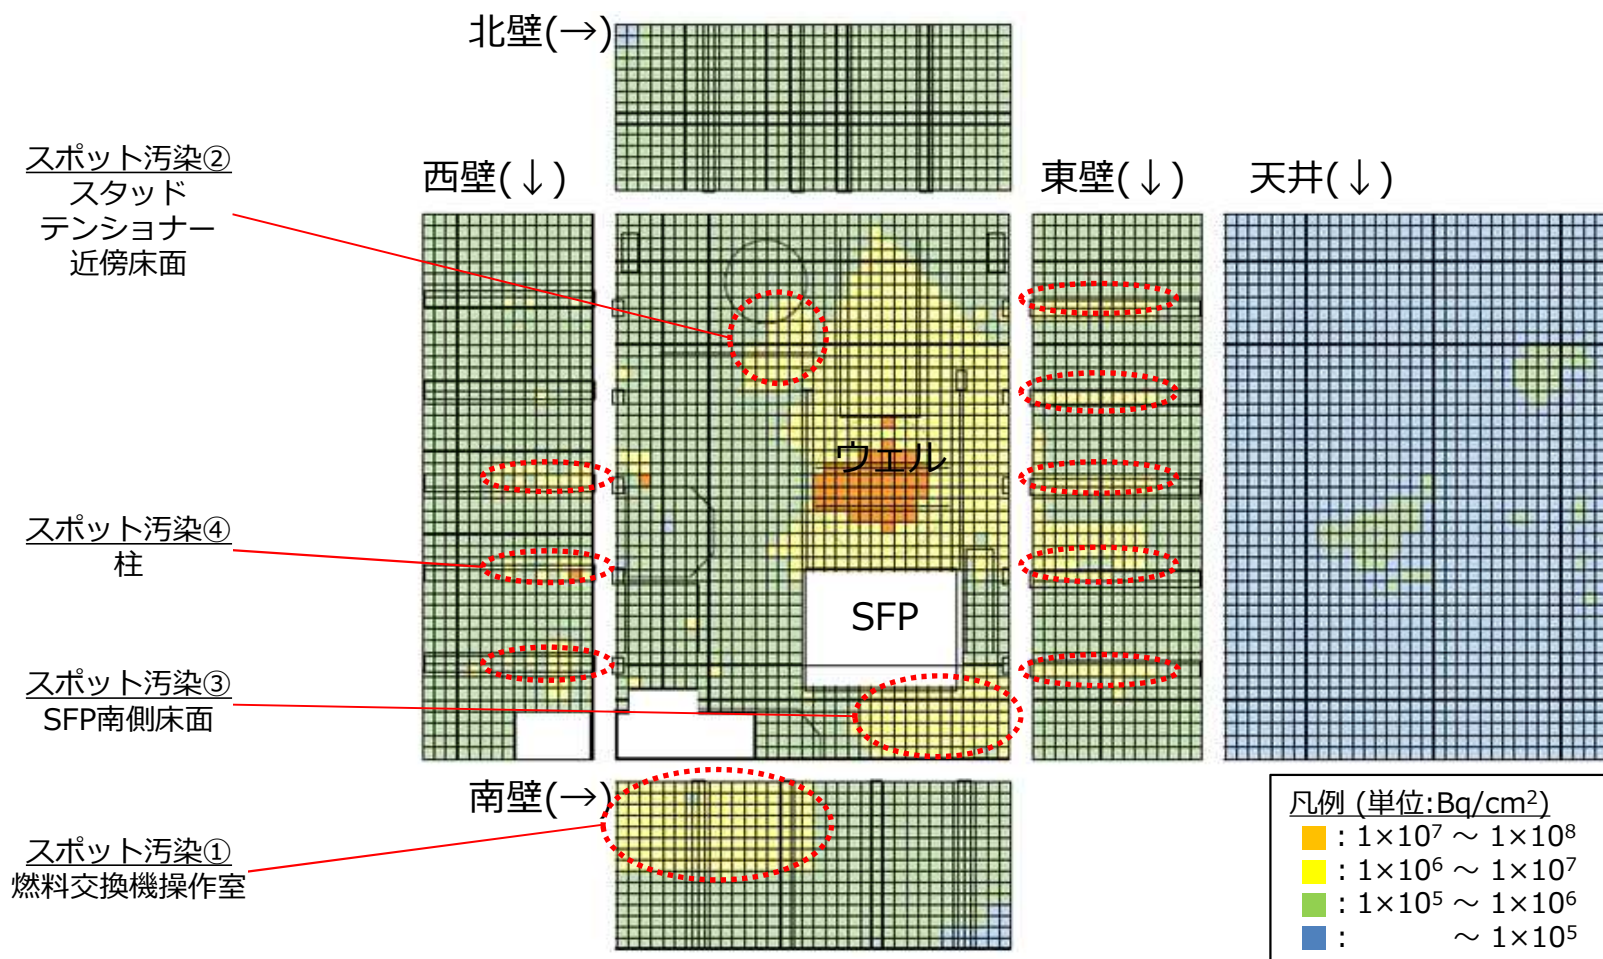
図3 オペフロの汚染密度分布 展開図

- 解析方法・条件：**表面線量率およびガンマカメラの測定結果から表面汚染密度を計算。MCNPコードを用いて空間線量率を計算し、実測定結果と整合するよう表面汚染密度を評価。その際、汚染源が床・壁・天井等の構造物表面に全量付着するモデルとした。
- 解析結果：**ウェル上で $10^6 \sim 10^8$ [Bq/cm²]、その他床面や壁面で $10^5 \sim 10^7$ [Bq/cm²]、天井で 10^5 [Bq/cm²]未満であった。引き続き、本結果を用いて使用済燃料取り出しに向けて各検討を実施予定。

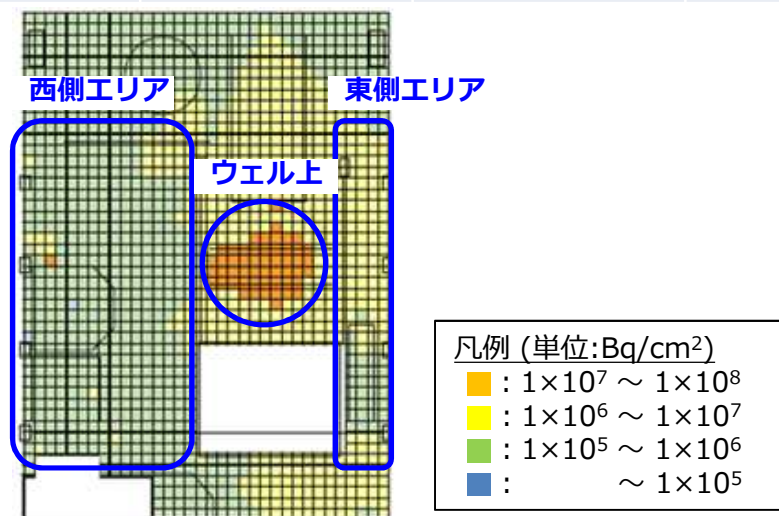
図4 表面汚染密度の解析結果と測定結果の比較

- 表面汚染密度に関して、解析結果（p.6）と測定結果[遊離性汚染]（p.7）を比較すると、西側及び東側エリアの解析・測定結果が共に同程度であるのに対し、ウェル上において差が生じていることを確認。
- ウェル上の解析と実測定の差分は、プラグ上の空間線量分布に大きなバラつきがあることも踏まえると、プラグ間隙や裏面に付着している汚染からの影響が大きいと推定（解析では、間隙や裏面の汚染からの寄与をすべて表面上に付与しているため、過大となる）。

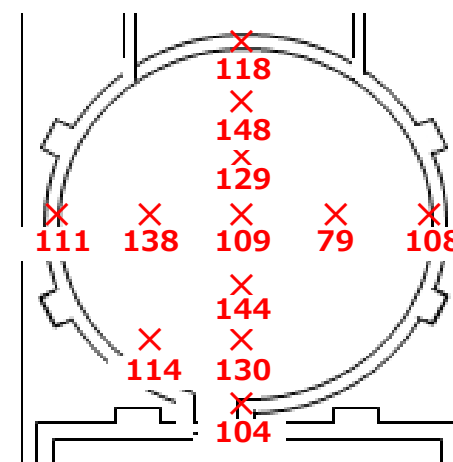
図5 ウェル上の空間線量分布

均等な汚染が表面に付着している場合、空間線量率は中心が最大で、外周方向に向けて徐々に低下する
