3号機 燃料取り出しの進捗状況と今後の対応

2019年7月22日

東京電力ホールディングス株式会社

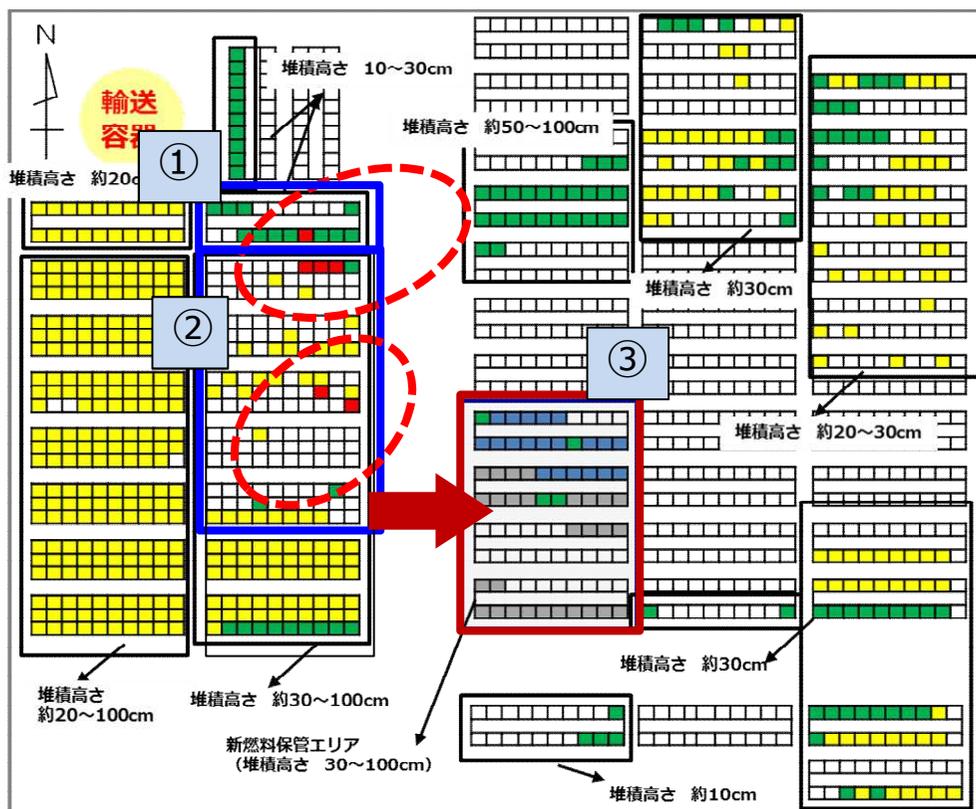
現在までに確認されているハンドル変形燃料はいずれも落下したFHM, コンクリートハッチ下（下図の赤破線部）で見つかった。一方、コンクリートガレキが堆積したエリアはこれまでのところ、ハンドル変形燃料は確認されていない。

①エリアについてはガレキ撤去を行い、過去の調査で確認したハンドル変形燃料1体以外に明らかな変形はなかった。②エリアについてはガレキを移動できる空きラックが周辺にないため、下図③エリアから新燃料を取り出しラックが空いた後、②エリアのガレキ撤去に着手する。

- : 取出済【28体】
- : 健全性確認済（合格）【20体】
（新燃料エリアの健全性確認を実施していない4体はガレキが若干残っているためガレキ撤去後に健全性確認実施）
- : これまでにハンドル上部確認（明らかな変形は無し）【115体】
- : 2015年12月SFP調査にて明らかなハンドル変形を確認【6体】
- : ハンドル未確認【397体】

このため、燃料ハンドルの状態を早期に確認する観点から、下図①、②エリア（青線枠内）のガレキ撤去を優先的に進めていく。

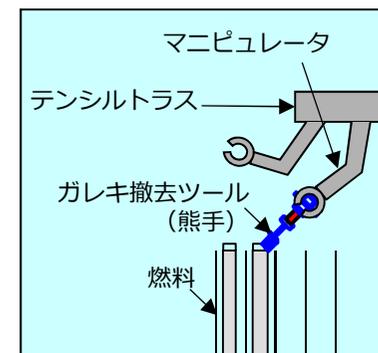
発生時の作業状況

6月17日 1時頃 ガレキ撤去作業中、マニピュレータで把持した熊手型ガレキ撤去ツール（以下、熊手という）の一部が外れ、外れた下部側が空きラック上に倒れ込んだ。

- 熊手の上部と下部を接続するボルト3本が外れていた。
- 熊手の下部は、スプリング破損等の異常はなかった
- 熊手の上部は、ねじ山の潰れ等の異常はなかった
- ボルトには緩み止め剤を塗布していたが、必要に応じて取り外しができるように、緩み止めの強度が中程度のものを使用していた
- 熊手の使用前に外観点検を行っていたが、ボルトの締結状態を確認する手順ではなかった。

- 熊手使用時のスプリングの振動に伴い、ボルトが徐々に緩んだが、ガレキ撤去作業中に気づかず、ボルトの外れに至ったと推定した

- 折座金を使用し、ボルト緩みを抑制した。
- 永久固定用の高強度緩み止め剤を使用して、ボルト緩みを防止した。
- ガレキ撤去作業期間中も定期的にボルトの締結状態を確認することを手順書に反映した。

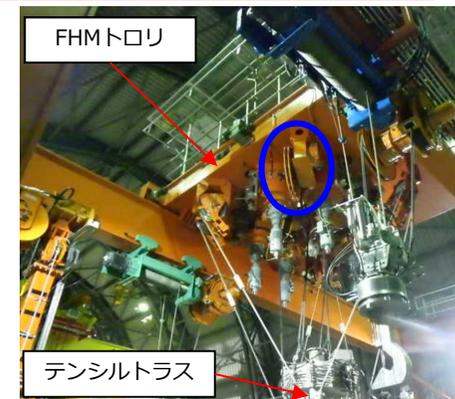
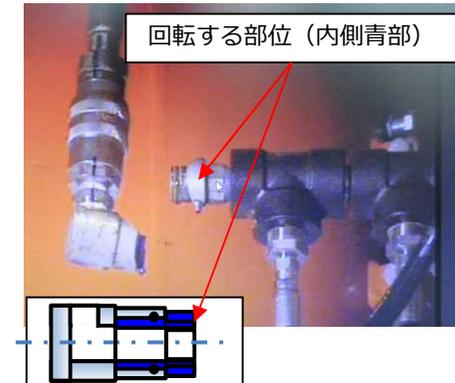
○部拡大：漏えい箇所

- 7月17日17時30分頃、FHMトロリからテンシルトラス/マニピュレータにつながる水圧ホースの継手が破損した。このため、作動流体（水グリコール）が約50L漏えいし、SFP内へ流入した。（漏えい量は水槽の水位低下量からの想定）
- SFP水の分析結果から、流入した作動流体による影響がないことを確認済。

- 7月18日に破損部位を取り外し、原因調査中（詳細は次頁参照）
破面観察の結果（一部）
⇒疲労破壊に特徴的なラチェット状の段差を確認した。
引き続き継手の破面観察（SEM）を行い、原因を追究する。

- 7月24日から開始する設備点検期間中に当該箇所を修理する。
また、FHM及びクレーンの類似箇所については、原因調査結果に基づき対策を行う。

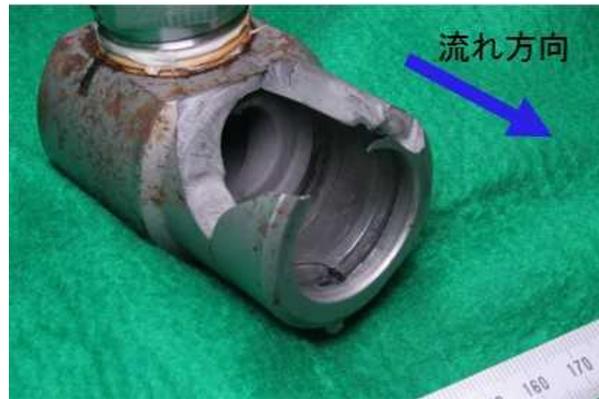
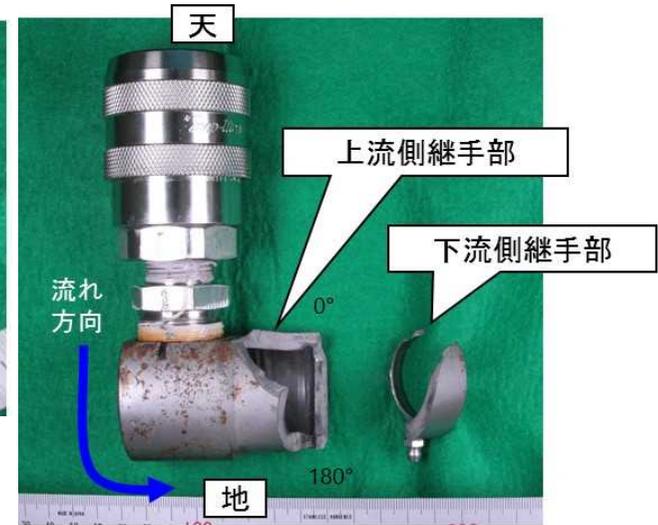
継手部外観

- ✓ 材質: SUS440C
- ✓ 外径: 約50mm 内径: 約34mm
- ✓ 部品の欠損状況
 - ・約30mm×約30mm×約8mm
 - 重量: 約40g
 - ・ベアリング用鋼球: 25個 算出値
約4mm 直径

欠損部品が燃料に影響を与えないことを評価にて確認済。

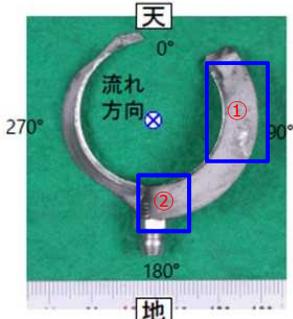
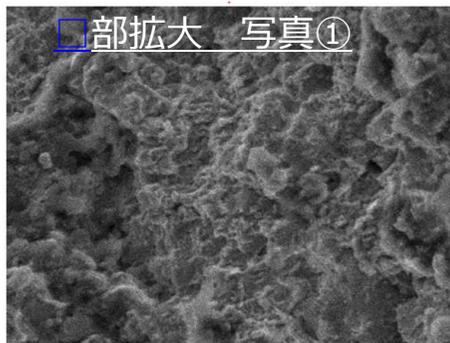
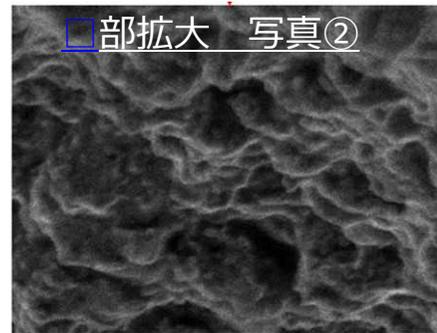
下流側継手

- ✓ 下流側継手部 (SEM観察)
 - ・おおむね平坦で無特徴な破面の様相であった。(写真①)
 - ・一部にディンプル状の模様を確認した。(写真②)

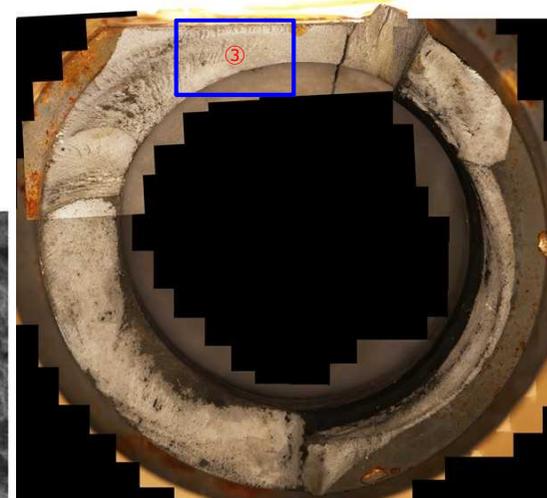
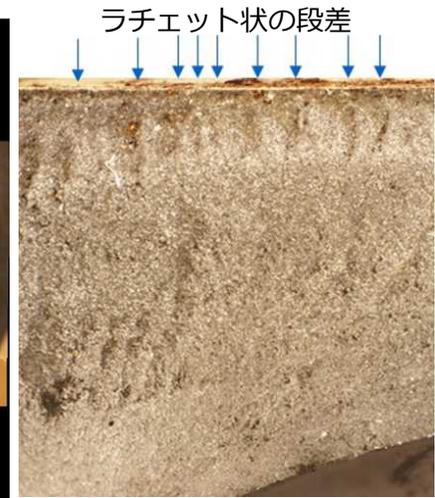
上流側継手破面全体

- ✓ 上流側継手部 (実体顕微鏡観察)
 - ・ラチェット状の段差を確認した。(写真③)

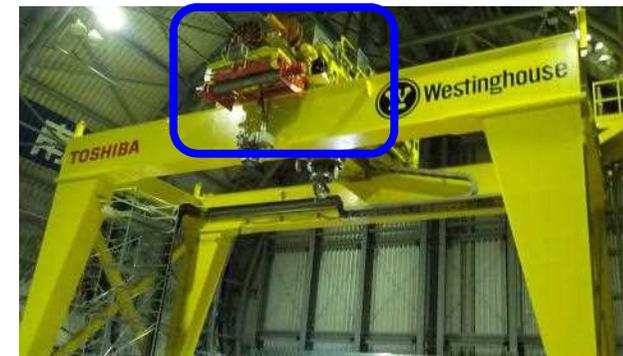
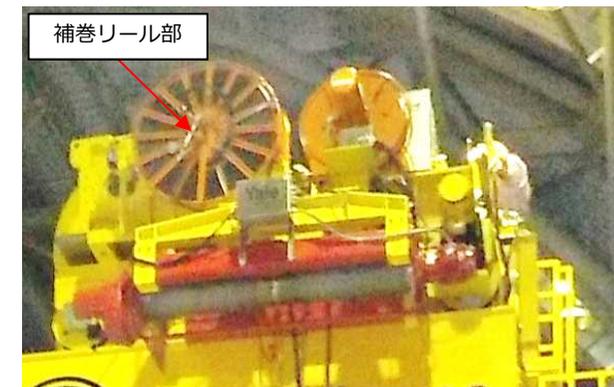
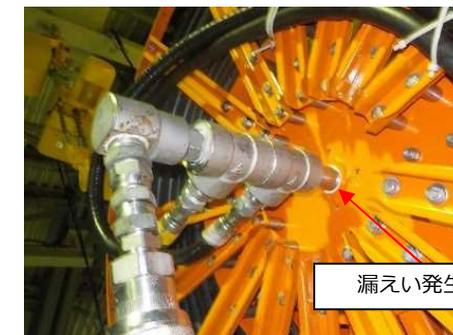
リール部

- 7月21日1時頃、クレーンの補巻にてガレキ撤去作業中、協力企業作業員が補巻先端部へ繋がるホースのリール部から作動流体（水グリコール）の滴下を確認した。
当該箇所は以前（同年6月2日）に滲みを確認しており、作動流体用の水槽水位、系統圧力に異常がないことを確認し、養生及び監視強化※を実施したうえで、作業を進めていた。
※水位、圧力、床面への滴下有無確認
今回、水位、圧力に有意な異常は認められていないが、漏えい量の増加が認められたため、念のため作業を中断した。
- 漏えいした作動流体はSFP内へ流入したが、水槽の水位に有意な低下が認められていないことから、漏えい量は少量であると判断している。
- なお、今回の漏えい箇所は、7月17日の発生事象（燃料取扱機（FHM）からの作動流体の漏えい）とは異なる。

- 7月24日から開始する設備点検期間中に詳細確認を行い、当該箇所を修理予定。また、類似箇所の確認を行い、必要に応じて対策を行う。
