# 建屋滞留水処理の進捗状況について

2019年9月2日

東京電力ホールディングス株式会社

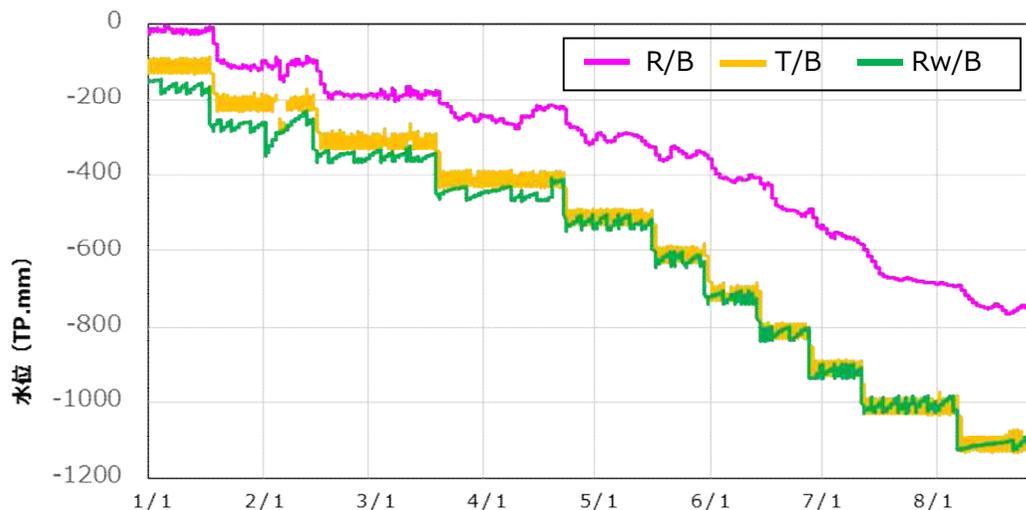
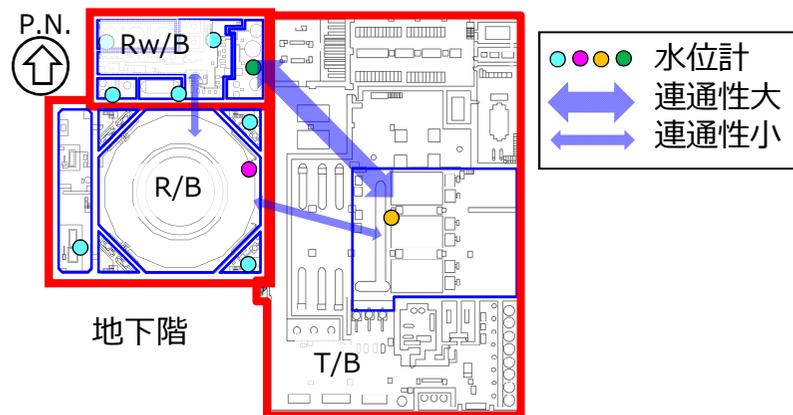
2号機の水位挙動と建屋平面図

- 2・3号機については、R/Bとその他の建屋間の連通が水位低下にあわせて小さくなりつつある状況。
- 今後も連通状況を確認しつつ、高い放射能濃度が確認されているR/Bの滞留水については、水処理装置への影響を考慮しながら排水。
- 今後、T/BとRw/Bについて、床ドレンサンプ内に本設滞留水移送ポンプが設置されるまでの間、仮設ポンプによる排水を計画。

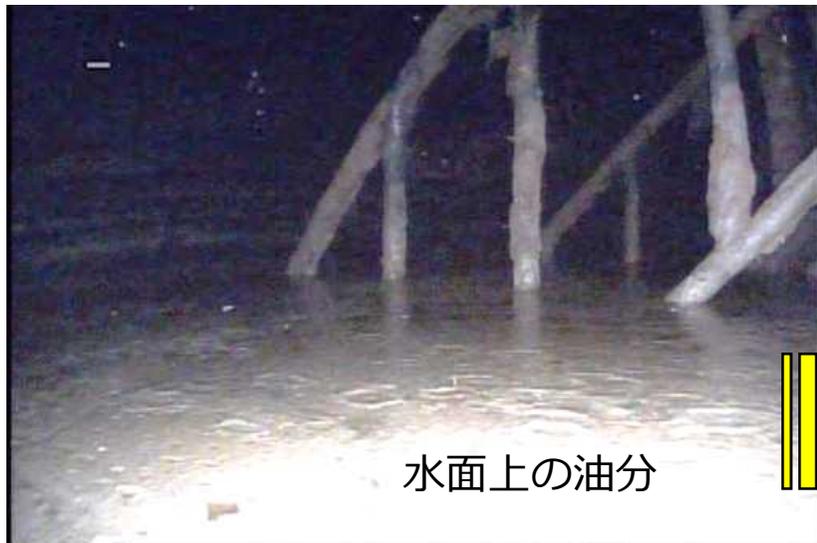
3号機タービン建屋油分回収前

水面上の油分

- 水位低下進捗の妨げとなる滞留水水面上の油分について、継続して回収を実施中。
- 3号機タービン建屋について、8/28に回収を完了。
- 今後も水位低下に合わせて、油分の状況を確認していく。
- 4号機R/Bについても、滞留水の水面上に油分が確認されており、油分回収を実施中。2019年度末を目標に回収を完了させ、滞留水の水位を計画通り低下させる予定。  
※ 1・2号機は回収を完了

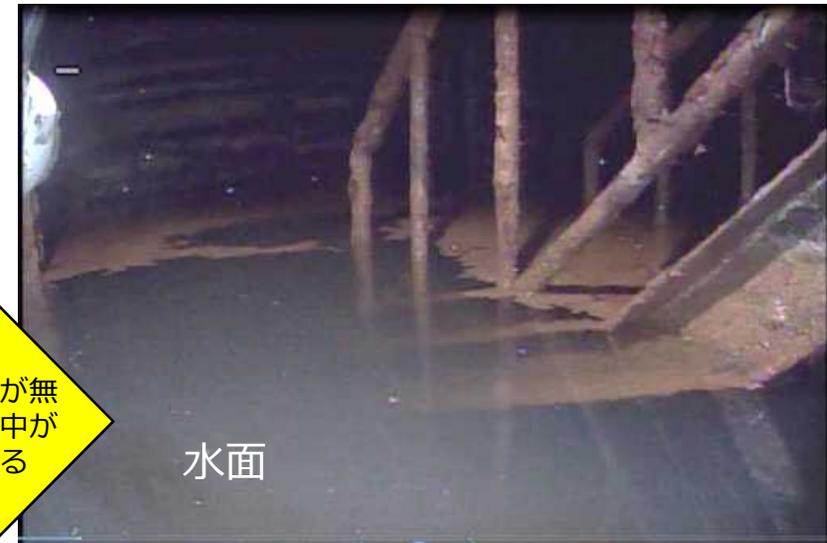
3号機タービン建屋油分回収後

油分の膜が無くなり水中が確認できる

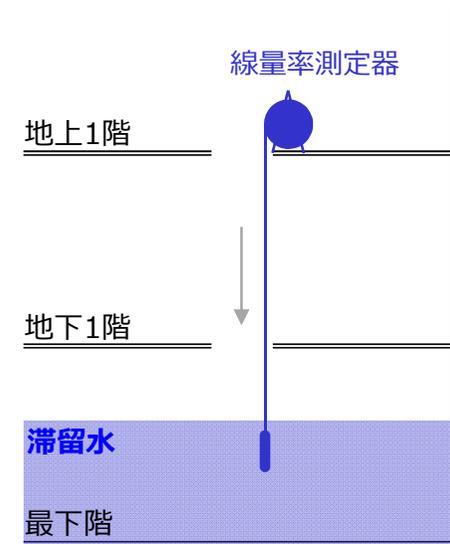
測定イメージ

測定位置※1 (m)	ガンマ線 (mSv/h)	備考
0	11	気中
1	14	気中
2	16	気中
3	20	気中
4	30	気中
5	44	気中
6	68	気中
7	87	気中
8	95	気中
9	30	水中 水面
10	23	水中
11	125	水中
12	2600	水中 (床面)

測定位置※2 (m)	ガンマ線 (mSv/h)	備考
0	1.3	気中
1	1.4	気中
2	2.9	気中
3	3.5	気中
4	6.3	気中
5	12	気中
6	15	気中
7	51	気中
8	168	気中
9	180	気中
10	212	気中
11	19	水中
12	25	水中
13	828	水中 (床面)

- プロセス主建屋（PMB）及び高温焼却炉建屋（HTI）の地下階の線量を調査したところ、最下階において、高い線量率を確認（次頁参照）。
- 高い線量率の原因を調査するため、水中ドローン（ROV）による詳細な線量調査と目視確認を計画。あわせて確認されている最下階のゼオライト土囊の影響についても調査する。
- PMBについては9月から調査を実施し、HTIについても順次実施予定。
- 調査結果を基に、高い線量率の対応方針を検討する。

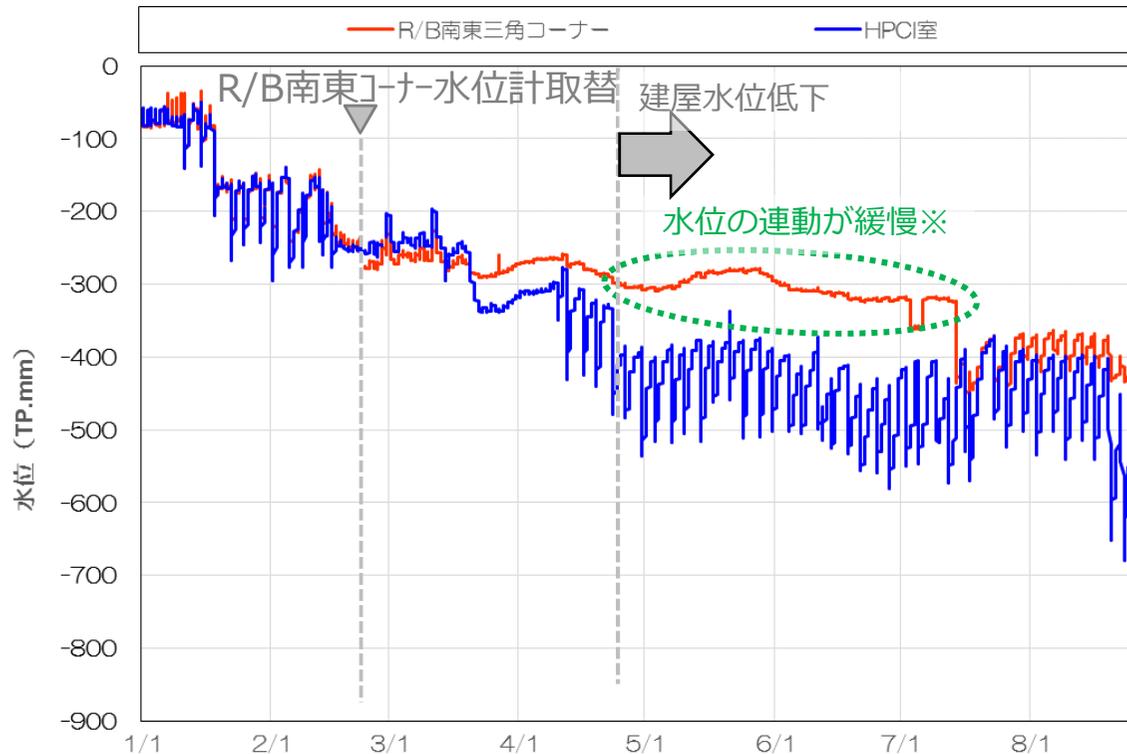
3号機原子炉建屋の水位挙動と建屋平面図

- 水位低下が停滞した3号機R/B南東三角コーナーについて、現場調査等の結果を踏まえ、仮設排水設備にてトラス室へ排水する計画。2019年10月を目標に運用開始予定で、設置に向けた作業を進めている。
- 当該三角コーナーは、PCVから漏えいした冷却水が流れ込んでおり、連続的に供給されている状況。当該エリアとトラス室間の連通部として、ダクト貫通部、配管貫通部があり、これまでは主にダクト貫通部で連通していたと推測される。水位低下していく過程で、主たる連通部のダクト貫通部を下回ったことから、当該エリアとトラス室の連通が緩慢になり、ダクト貫通部下端付近で水位が停滞したものと想定。⇒ 7/14以降、当該エリアの水位が低下したことを確認。

※原子炉注水量の変更にて水位が若干変動
