## 3号機 燃料取り出しの状況について

2020年9月14日

東京電力ホールディングス株式会社

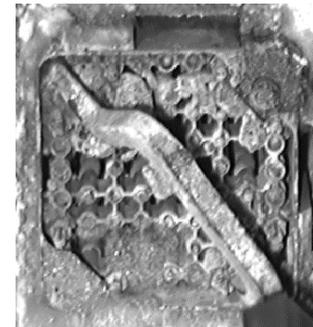
⑭燃料  
撮影日 2020年5月22日

- 2020年8月24日 ハンドル変形燃料2体分の吊り上げ試験を実施。
  - ⑭燃料※マニピュレータの補助によりマストの偏心を解消する必要のある燃料
  - ⑯燃料※2020年5月25日に新たに確認した変形燃料
- 制限荷重（700kg）以内にて吊り上げ可能であることを確認した。

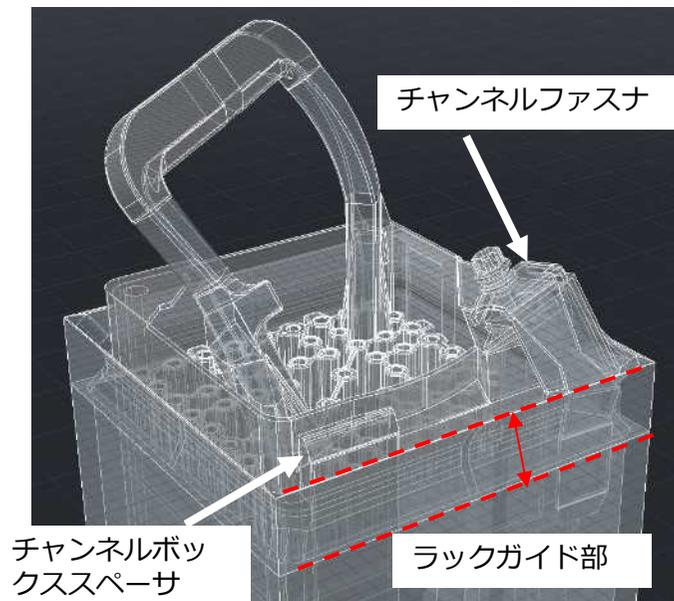
ラックと燃料上部の取り合い（④※燃料）

- 燃料上部の変形によるラック上部との干渉解除のため、ラック上部のラックガイド部の切削を検討中（チャンネルファスナ等とラックガイド部が干渉している可能性を考慮）。
- 実機適用前に、ラックガイド部が切削可能であることをモックアップで確認する。

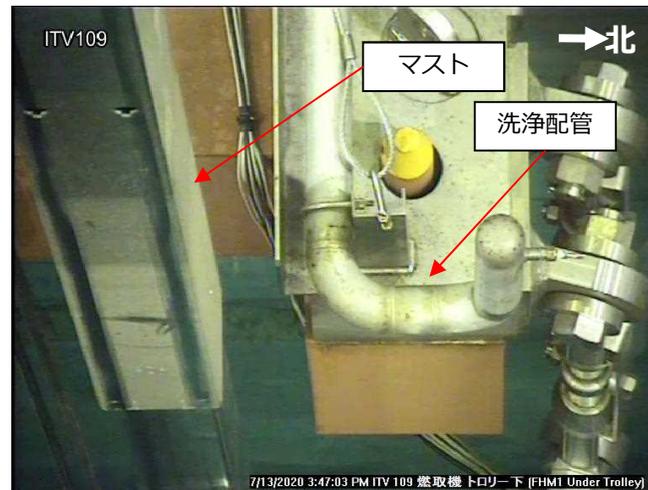
輸送容器洗浄配管との干渉状況 (押し込み後)

- マニピュレータでマストを北側に押し込んで傾けることで、輸送容器洗浄配管近傍の燃料を把持できることを確認した。また、マストを押し込んだ状態で燃料を問題なく引き抜き可能であることを模擬燃料で確認済み。

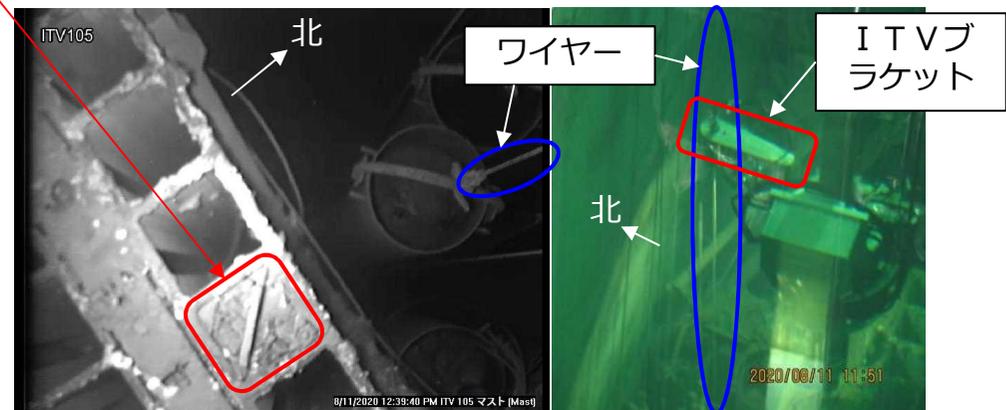
ワイヤーの干渉状況

- プール端部に保管されている一部の燃料は、吸引装置を取り扱うFHM補助ホイスの運転範囲の制約のため、現在の位置ではガレキ吸引が十分にできない。そのため、プール内の別のラックに移動させた後、ガレキ吸引を行う。
- 2020年8月11日 プール北端に位置する6体のうち、5体を南へ移動させた。残りの1体について、ラックの北側に機材を吊り下げているワイヤー※とマストITVブラケットの干渉を解消後、南へ移動予定。
- 2020年9月2日 プール南端に位置する1体を移動中、マストケーブルを損傷させた。

※中性子検出器やフィルタ等をバスケットに収納し、ワイヤーでプール壁面に吊り下げて保管している。

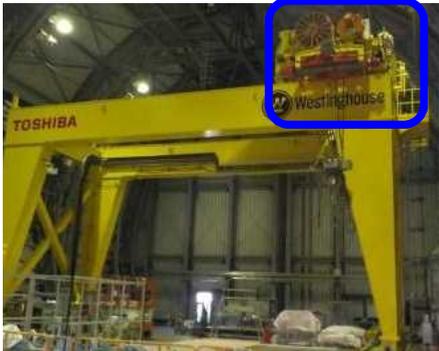
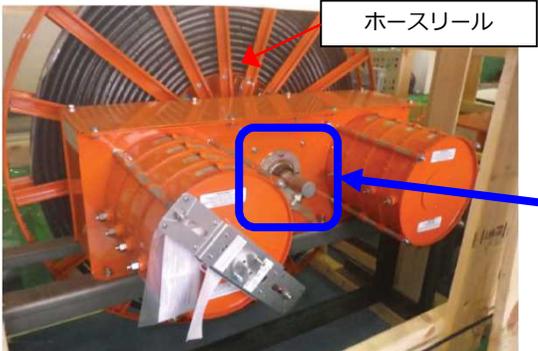
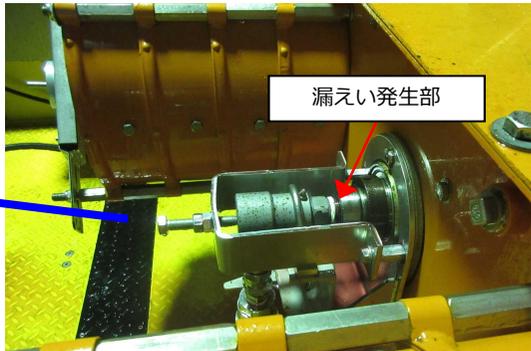
発生事象	クレーン主巻からの作動流体の漏えい（その1）
<p>概要</p>	<ul style="list-style-type: none"> <li>✓ 7月29日 16:07 3号機使用済燃料が装填されたキャスクをオペフロから地上に吊りおろし中に、作動流体（水グリコール）の「漏えい警報」及びITVで作動流体（水グリコール）の滴下を確認。作業を一次中断。</li> <li>✓ キャスクの着座は完了。</li> <li>✓ 現場確認の結果、クレーン主巻の作動流体（水グリコール）ホース継手のねじ込み部に漏えいがあることを確認。</li> </ul> <div style="display: flex; justify-content: space-around; align-items: flex-start;"> <div style="text-align: center;">
