1号機PCVガス管理設備排気ファン全停に伴う LCO逸脱事象について

2020年12月14日

東京電力ホールディングス株式会社

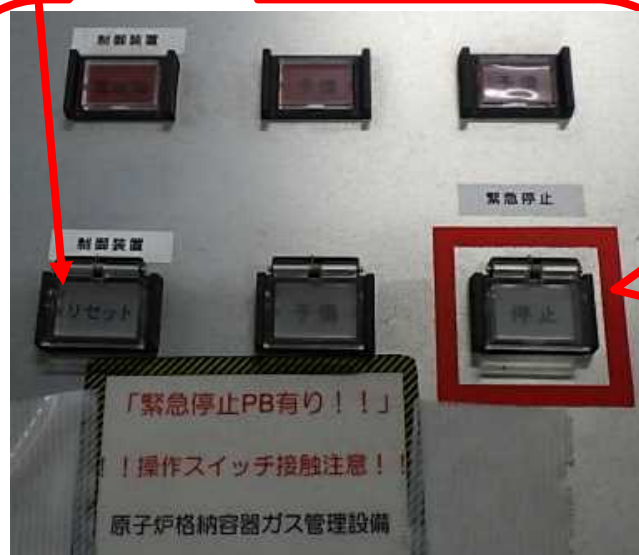
PC画面

警報確認はPC画面のソフトPBで実施

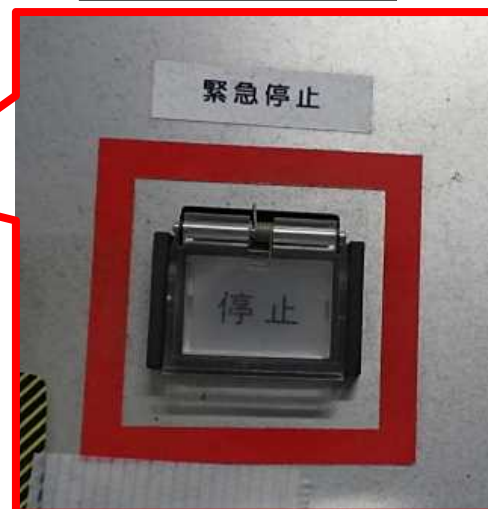
緊急停止ボタン

スイッチBOX

本来、PC上画面ソフトPBで警報確認操作を行うべきところ、スイッチBOXの緊急停止ボタンを警報確認ボタンと思い込んで押した。

- 問題点①～③の共通原因として、当社および受注者は、作業全体を通して電源室で行うHMIサーバ作業に意識が向いており、作業に伴い付随的に行う制御盤室での警報操作への対応が不十分だった。また、問題点④の原因として、思い込みによる誤操作に対するハード対策が不十分だった。

現場機器の操作器は作業時に操作可能な環境となる場合もあるため、誤操作による影響を検討したうえで、誤認識防止のため識別化（カバー等）を行う（実施済）。更に、恒久対策として鍵付きカバー等の対策を行う。
