福島第一原子力発電所 敷地内の地下水モニタリングデータについて

2020年12月14日

東京電力ホールディングス株式会社

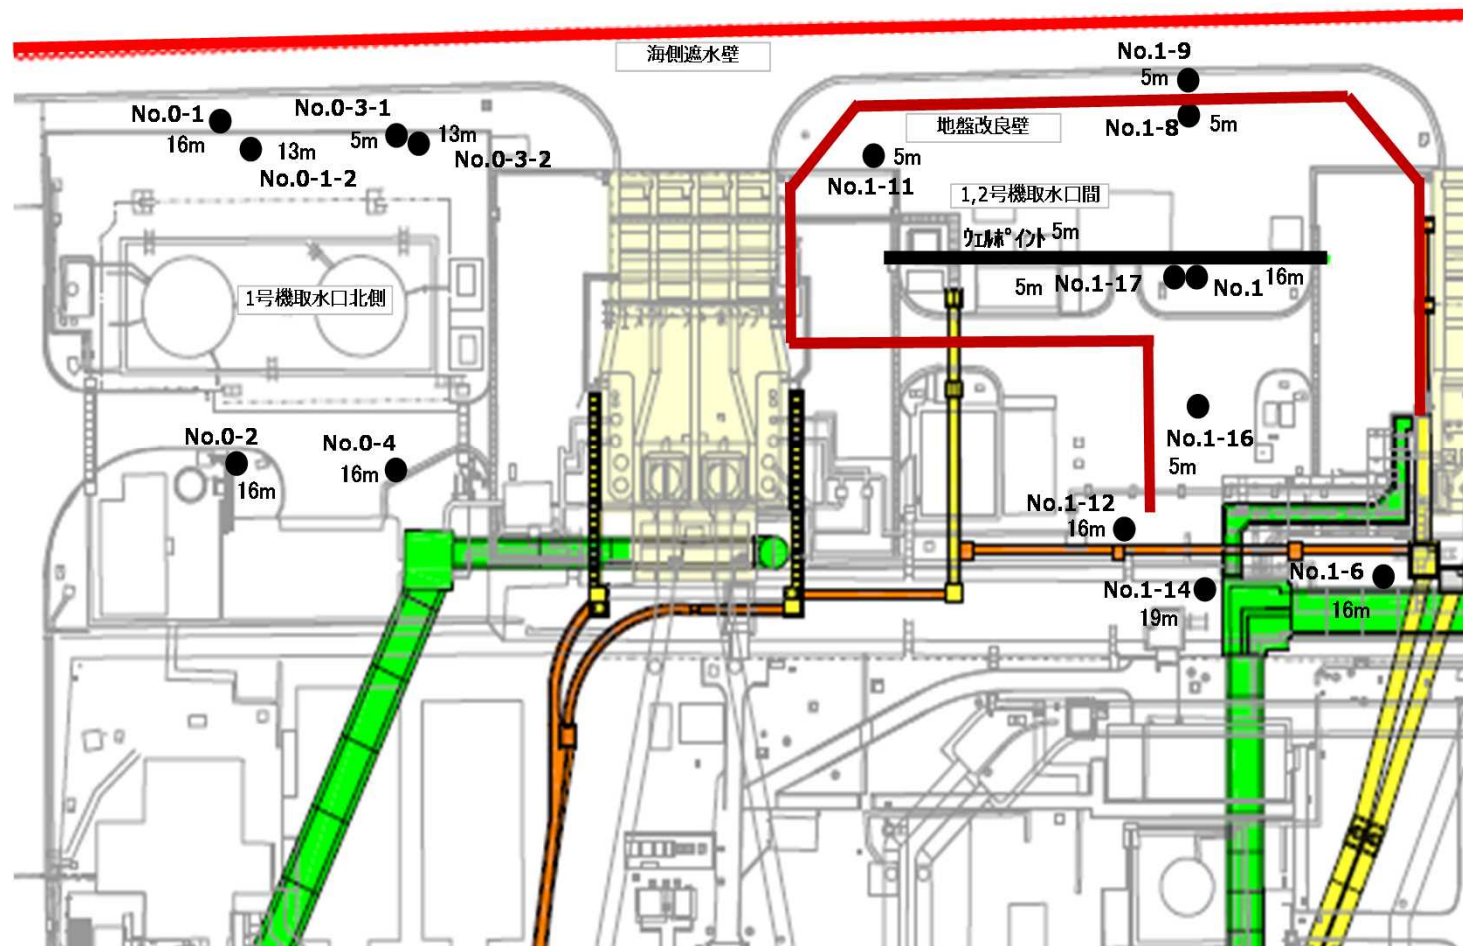
A. タービン建屋東側護岸部の地下水 (2号機取水口より北側) TEPCO

- 1、2号機取水口付近の地下水観測孔は下図のとおり。
- 過去の漏洩により濃度が比較的高い1、2号機取水口間ではウェルポイントによる地下水くみ上げを継続中。

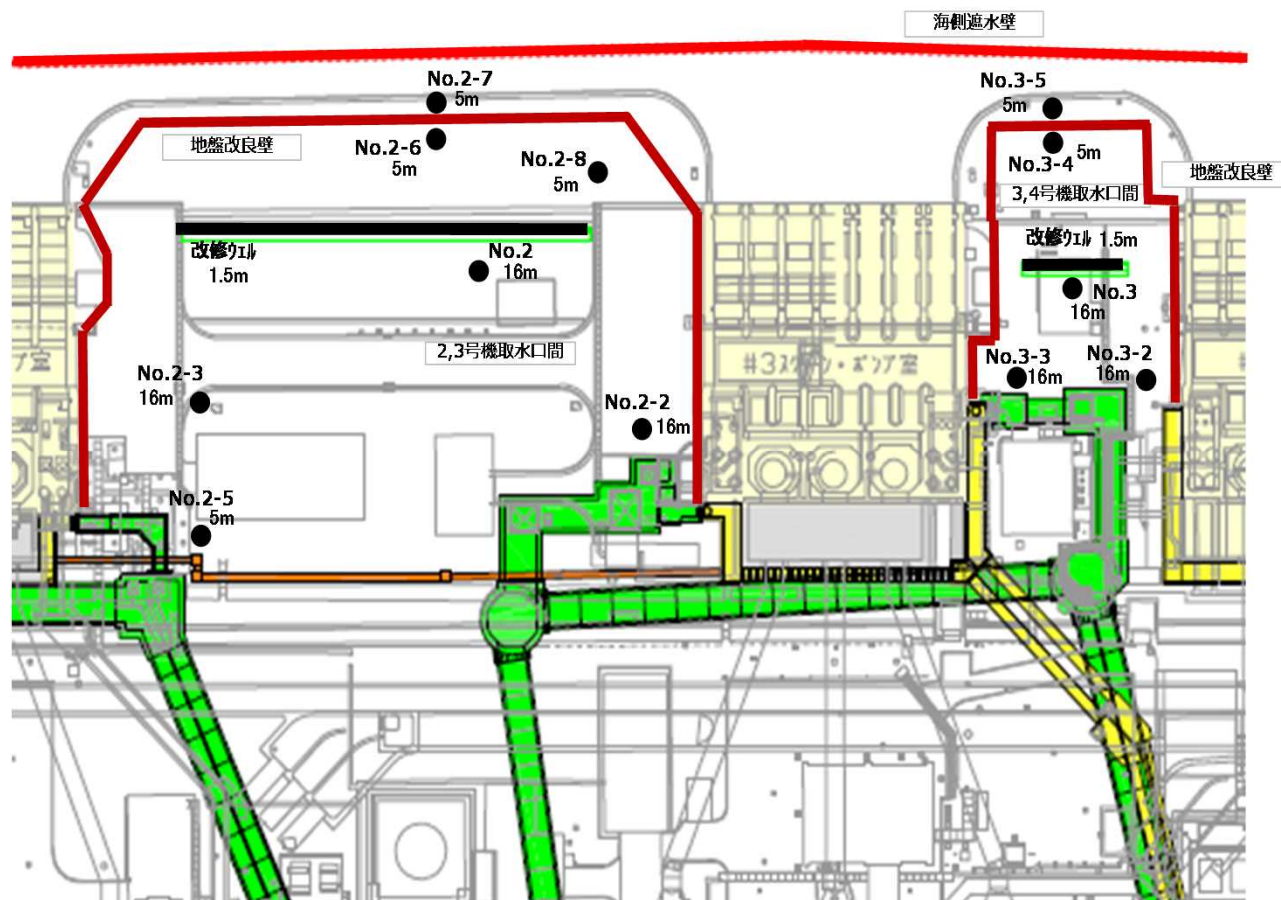
B. タービン建屋東側護岸部の地下水 (2号取水口より南側) **TEPCO**

- 3、4号機取水口付近の地下水観測孔は下図のとおり。
- 2、3号機取水口間、3、4号機取水口間の改修ウェルは、降雨時のみくみ上げを行っている。

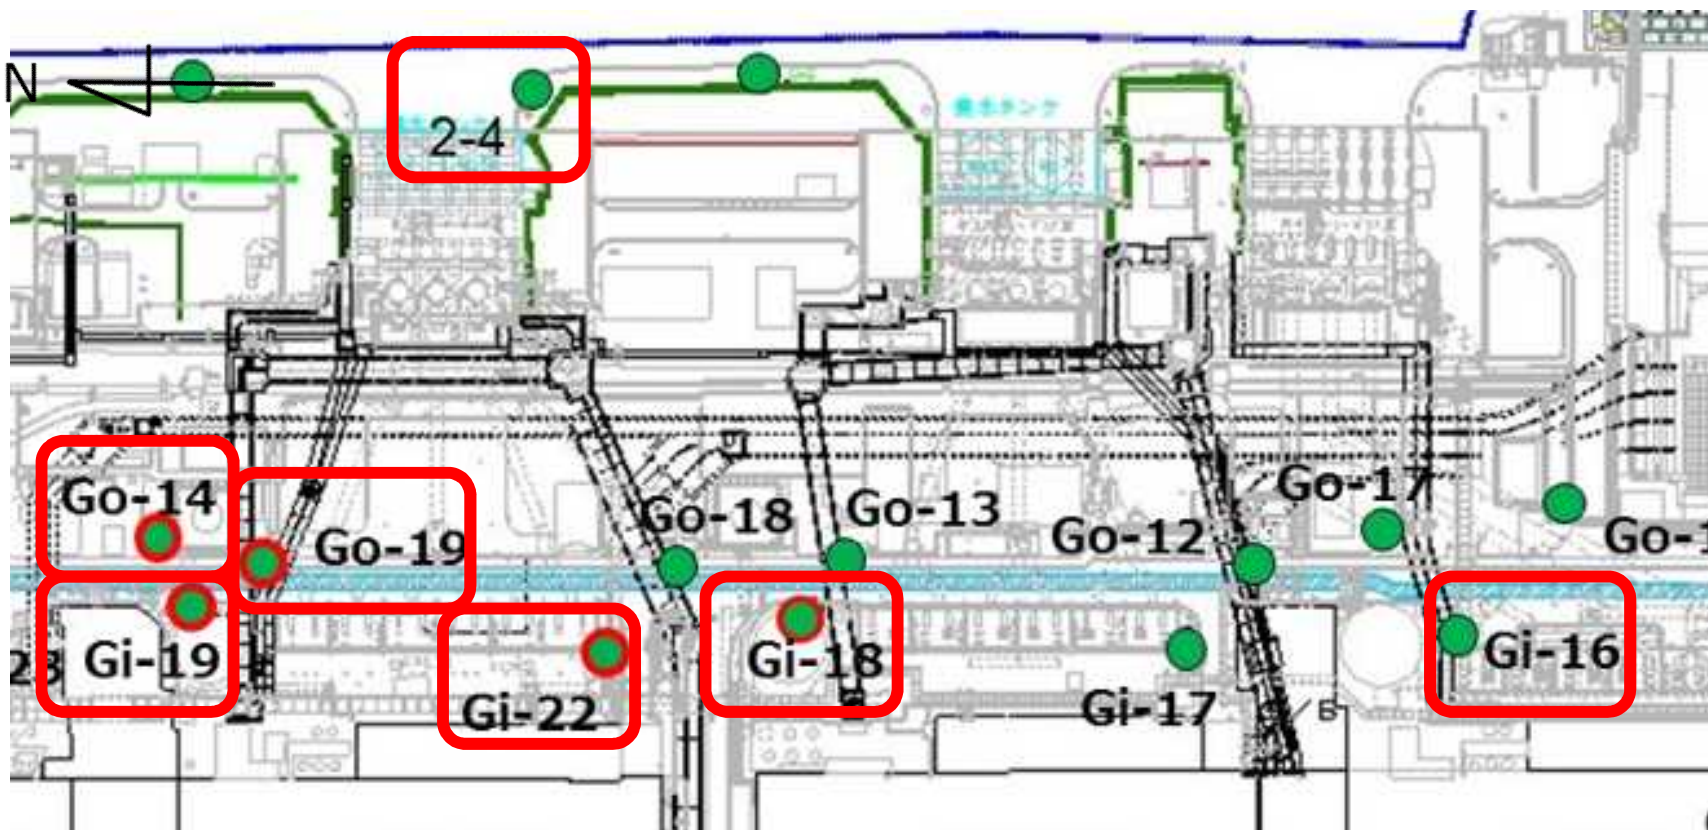
D. 1、2号T/B海側の下部透水層採水箇所

- 2019年1月に1、2号T/B海側の下部透水層（互層部）で1万 Bq/Lオーダーのトリチウム濃度が検出された観測孔については、継続的に水質の監視を行ってきた。継続モニタリング地点は下図の赤枠で示した井戸。

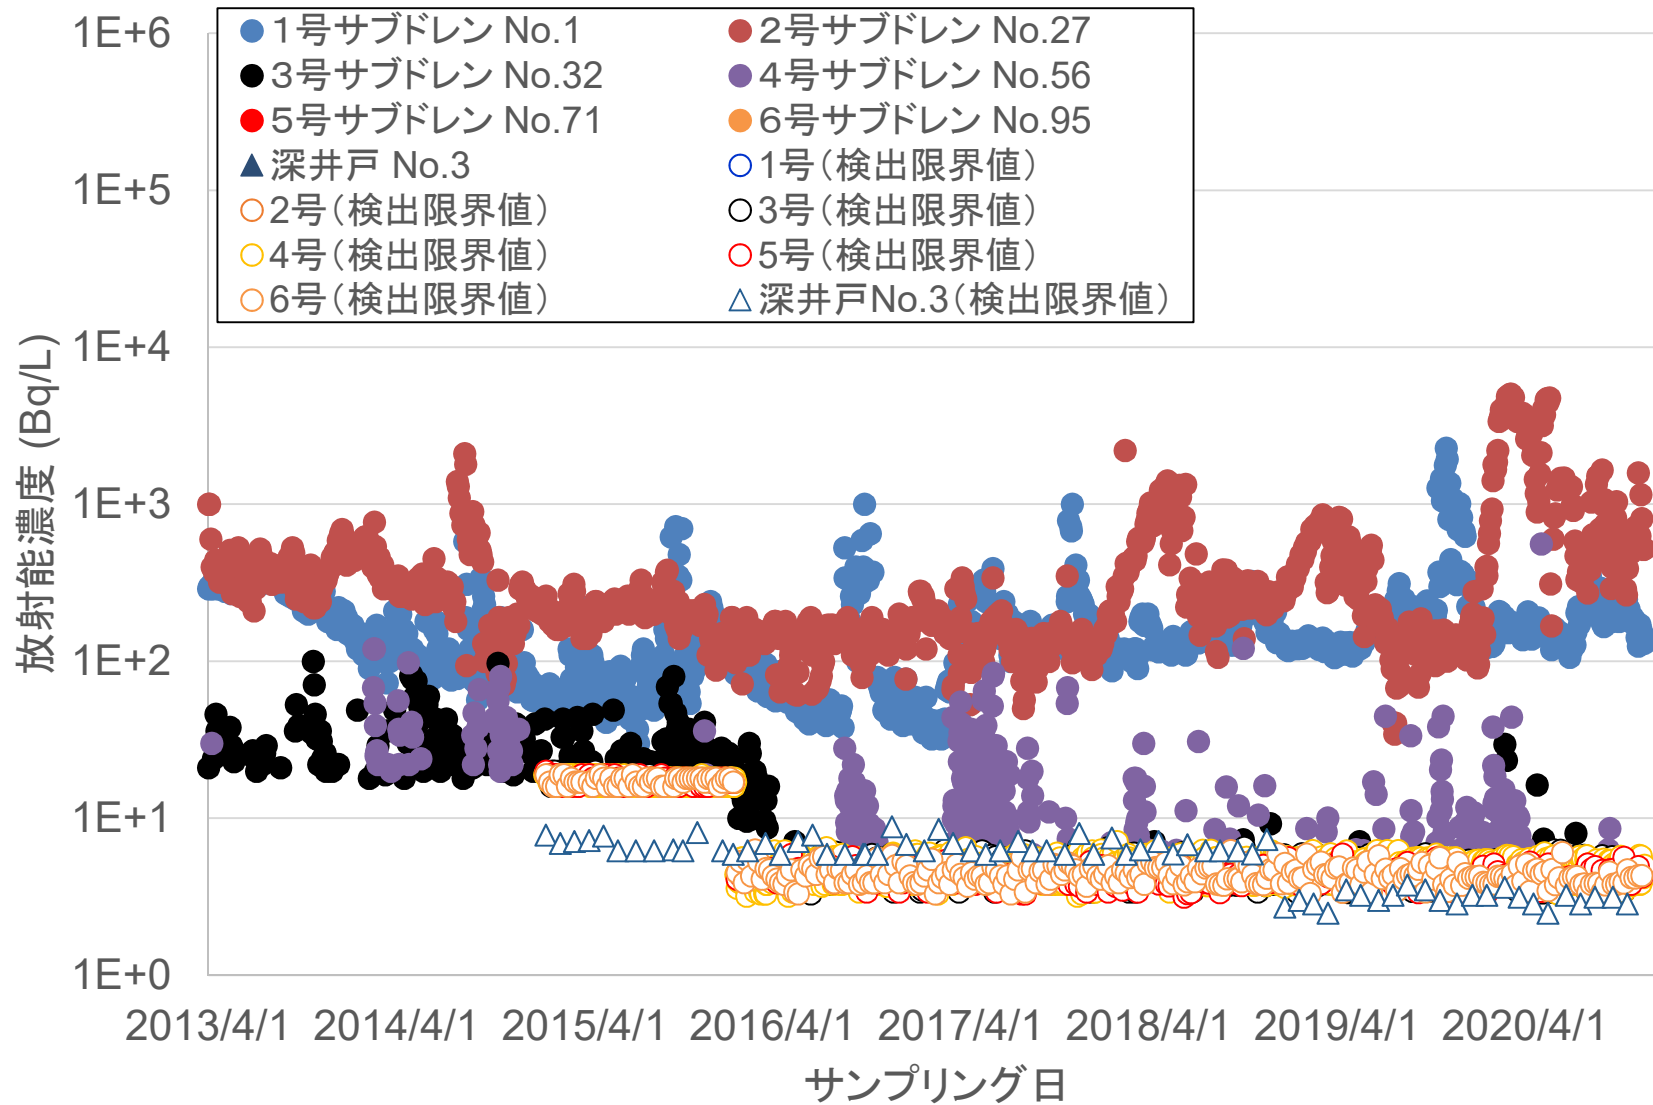
A-1 サブドレンモニタリング結果 (Cs-137)

- A) 1～4号機タービン東側のサブドレン
⇒2016年までは概ね低下傾向で推移
 - 1、2号機タービン東側のサブドレン。
⇒2017年以降変動が大きくなり濃度が上昇傾向。
 - 陸側遮水壁の凍結が地下水の状況に何らかの変化を及ぼしたことが考えられる。
⇔外部への影響は無いものと考えられる。

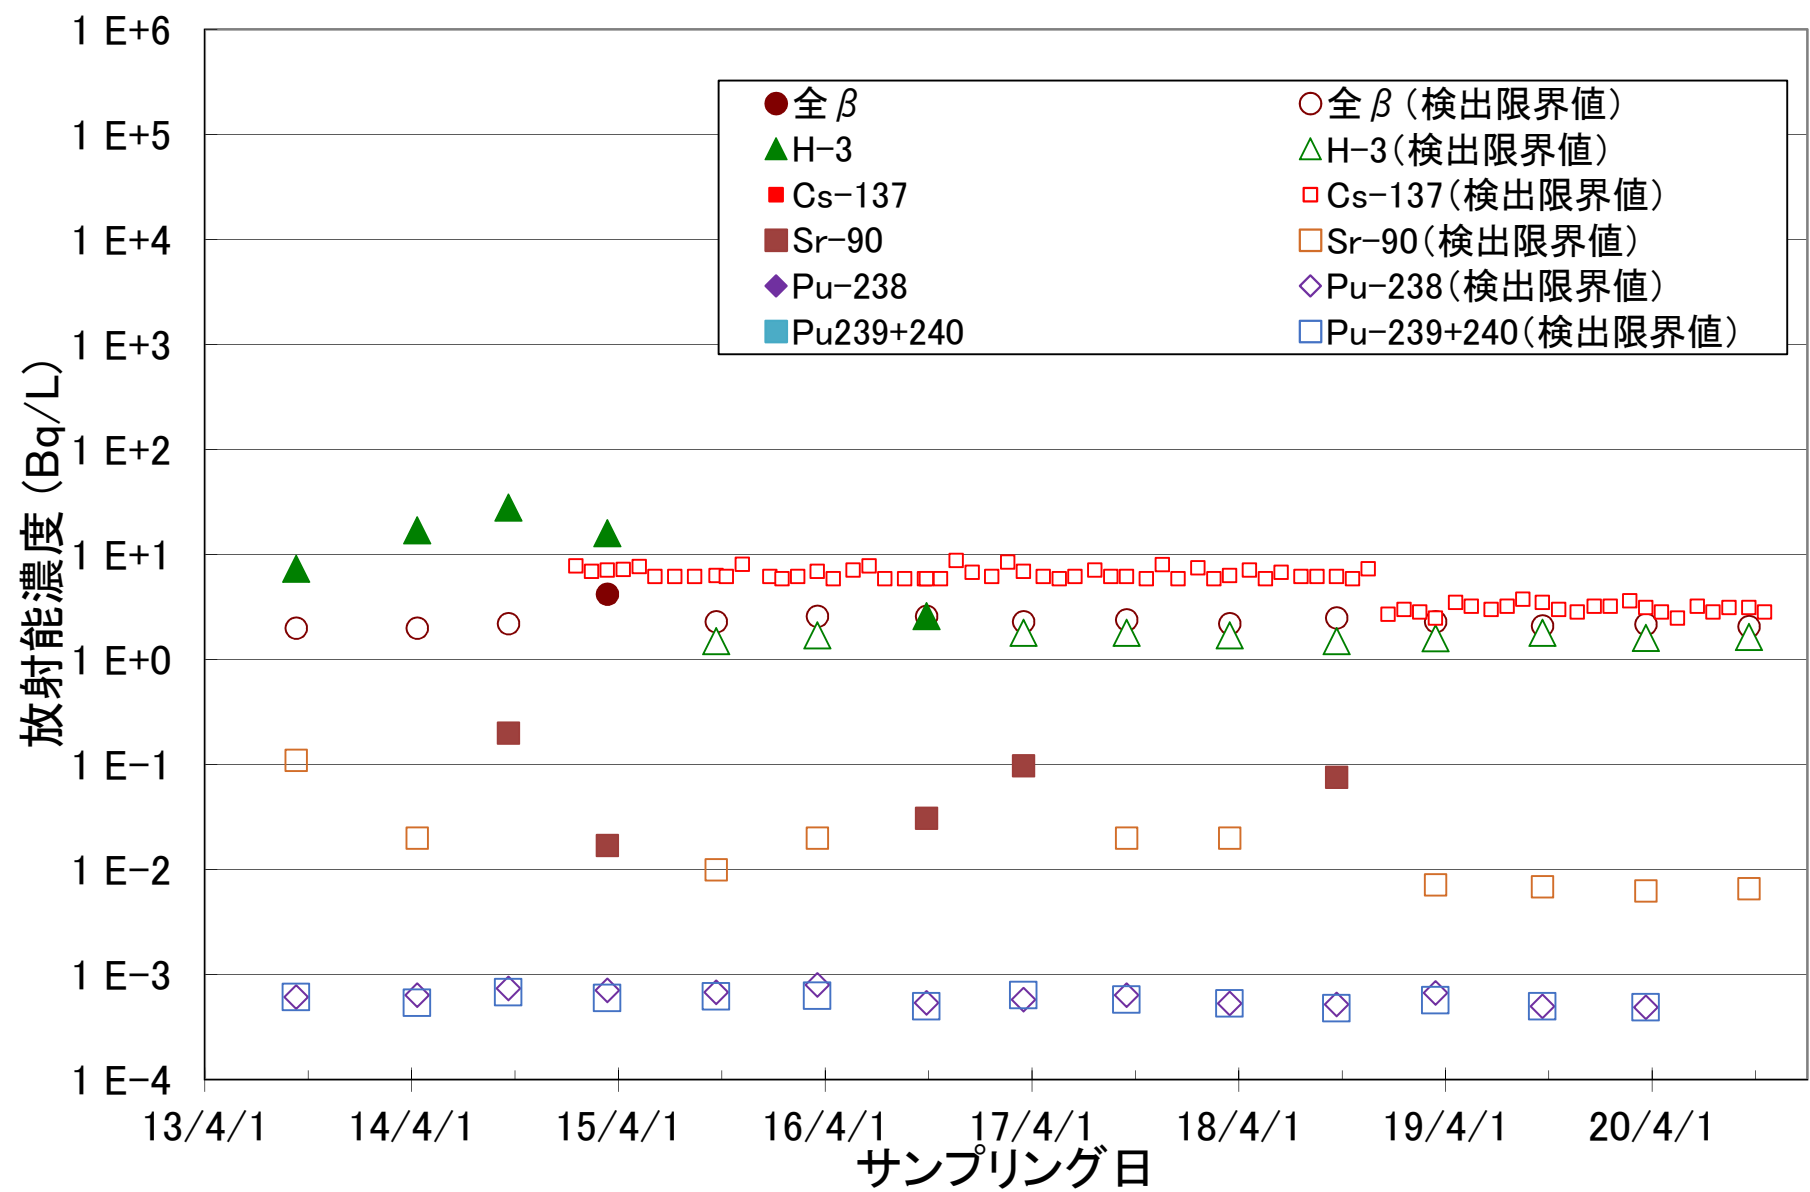
2.タービン東側モニタリング E 深井戸モニタリング結果

- E) 深井戸の測定値には変動は見られない。

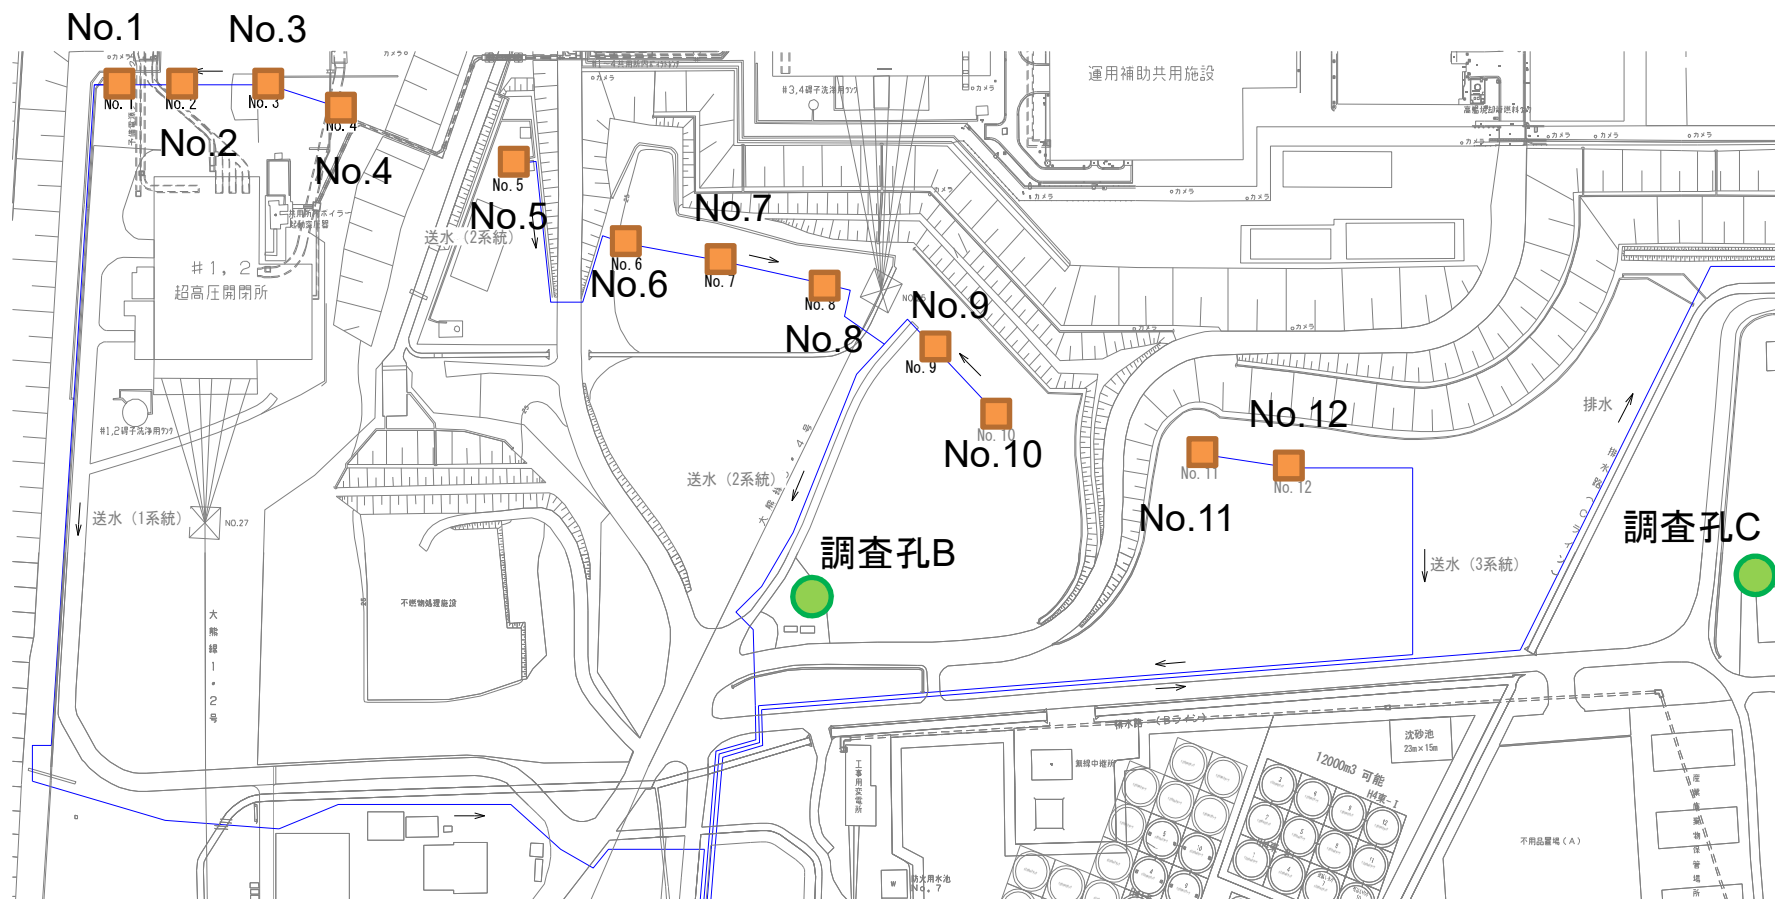
A. 地下水バイパス揚水井

- 地下水バイパス揚水井は、1～4号機西側の台地の縁付近に12カ所設置。
- 地下水バイパス調査孔は、地下水バイパスの予備調査のために設置。

- 地下水バイパス揚水井は、全ベータ濃度は当初より低濃度でありほとんど上昇は見られていない。
- トリチウムは、特に南側のNo.10～12で濃度に上昇が見られ、No.10では最大3,000 Bq/L程度まで上昇した。
- 調査孔Bのトリチウム濃度は低下傾向であるが調査孔Cは上昇傾向にあり直近では約160 Bq/L。
- 各観測孔ともトリチウムの告示濃度6万 Bq/Lに比べれば低濃度で推移。

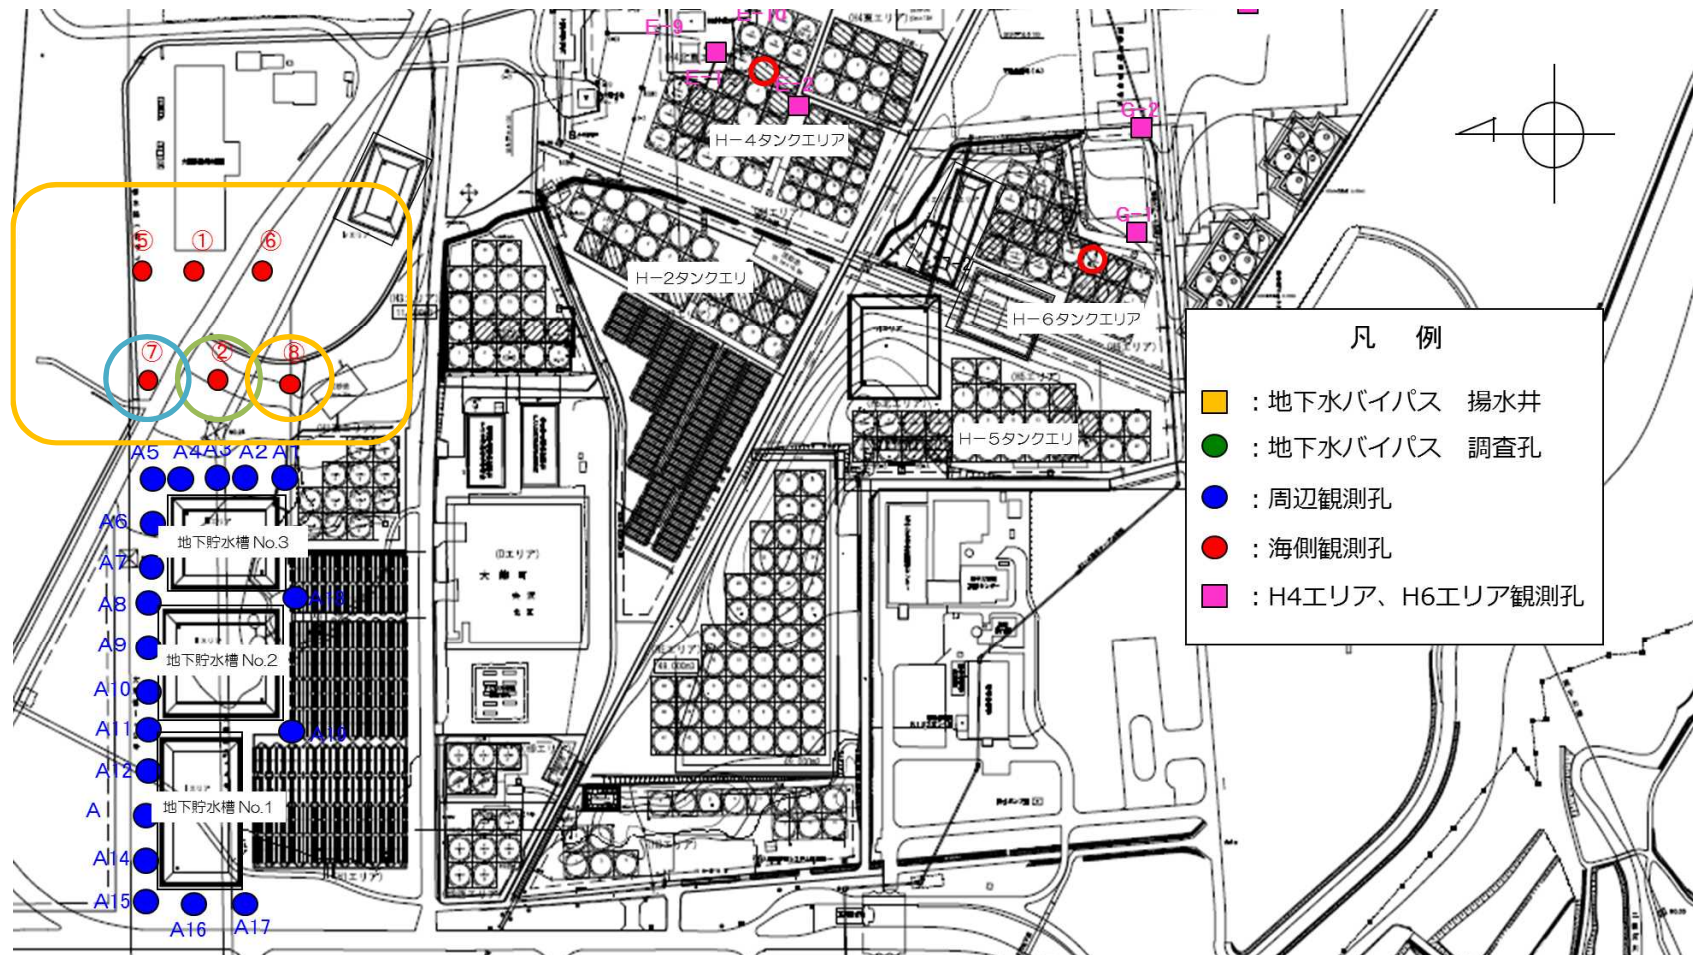
3. 33.5 m盤の地下水モニタリング B. 海側観測孔・周辺観測孔

- 海側観測孔、周辺観測孔は、地下貯水槽漏えい時に、漏えいした汚染水の拡がりについて監視するために設置。
- 2019年に地下貯水槽の水抜きが完了し遠方の海側観測孔 (1、5、6)を休止。
⇒2、7、8のみ監視を継続

- 海側観測孔の全ベータ濃度は、2016年以降散発的に若干の検出が見られるようになったものの、100 Bq/Lに満たないレベルであり、地下貯水槽による地下水汚染が広範囲に拡大している状況とは考えられない。
- トリチウムについても、告示濃度6万 Bq/Lに対して十分低い1,000 Bq/Lに満たないレベルで推移している。
- 周辺観測孔の全ベータ濃度は、2016年に上昇が見られ、翌年以降も上昇が見られているが、散発的で継続せず、その後は徐々に低下傾向。

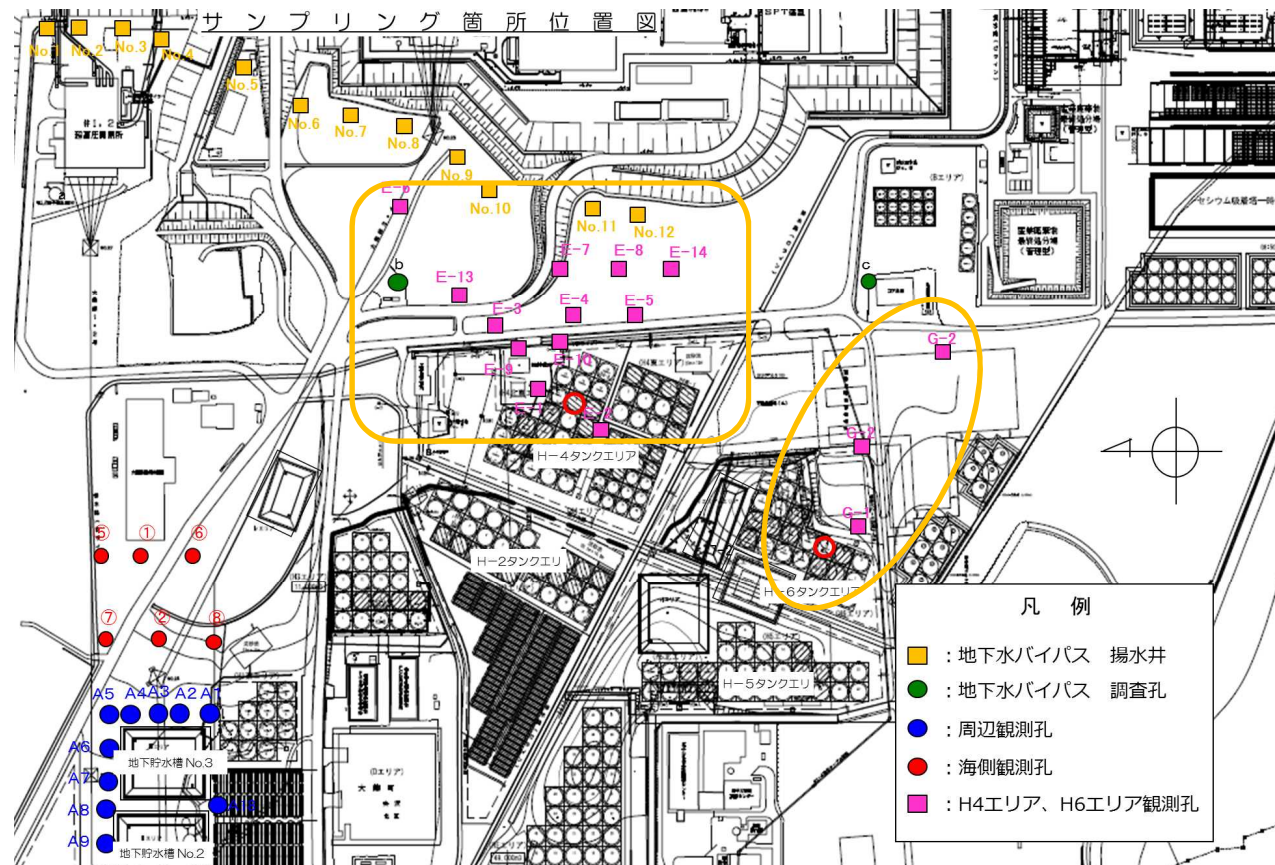
3. 33.5 m盤の地下水モニタリング C、D H4エリア観測孔、H6エリア観測孔

- 2013年8月に発生したH4タンクエリア並びに2014年2月に発生したH6タンクエリアの漏えいによる地下水への影響を監視するために観測孔を設置。
- 現在は両タンクエリアとも汚染土壌の回収並びにタンクエリアのリプレースを完了。観測孔の一部を廃止又は休止。

- H4エリア観測孔: 約300 m³の汚染水が漏えい、ほとんどが地下に浸透したものと考えられている。
- E-1観測孔 (漏えい地点近傍): 高濃度の全ベータ、トリチウムを観測。
- 2017年～2018年にタンクリプレース、汚染土壌を回収。
⇒回収困難な汚染が残るE-9を除き、現在は各観測孔とも低濃度。
- H6エリア観測孔: H4エリア観測孔に比べれば汚染水の漏えい量が少なく、地中浸透前に回収できた量も多い。
⇒各観測孔とも、H4エリアのE-1やE-3のような高濃度の地下水汚染が見られていない理由。
- 両エリアともに、漏えい箇所から数十 m離れた観測孔では全ベータ濃度の上昇はほとんど見られていない。
⇒ストロンチウムによる汚染の拡がりはずかと思われる。
⇔トリチウムについては地下水とともに移動することから、敷地外への流出は否定できない。
- 漏えい箇所から離れた観測孔の濃度は、トリチウムの告示濃度6万 Bq/Lに比べて大幅に低い濃度であり、影響はほとんど無いものと考えられる。
