1/2号機排気筒ドレンサンプピットの対応について

2021年6月7日

東京電力ホールディングス株式会社

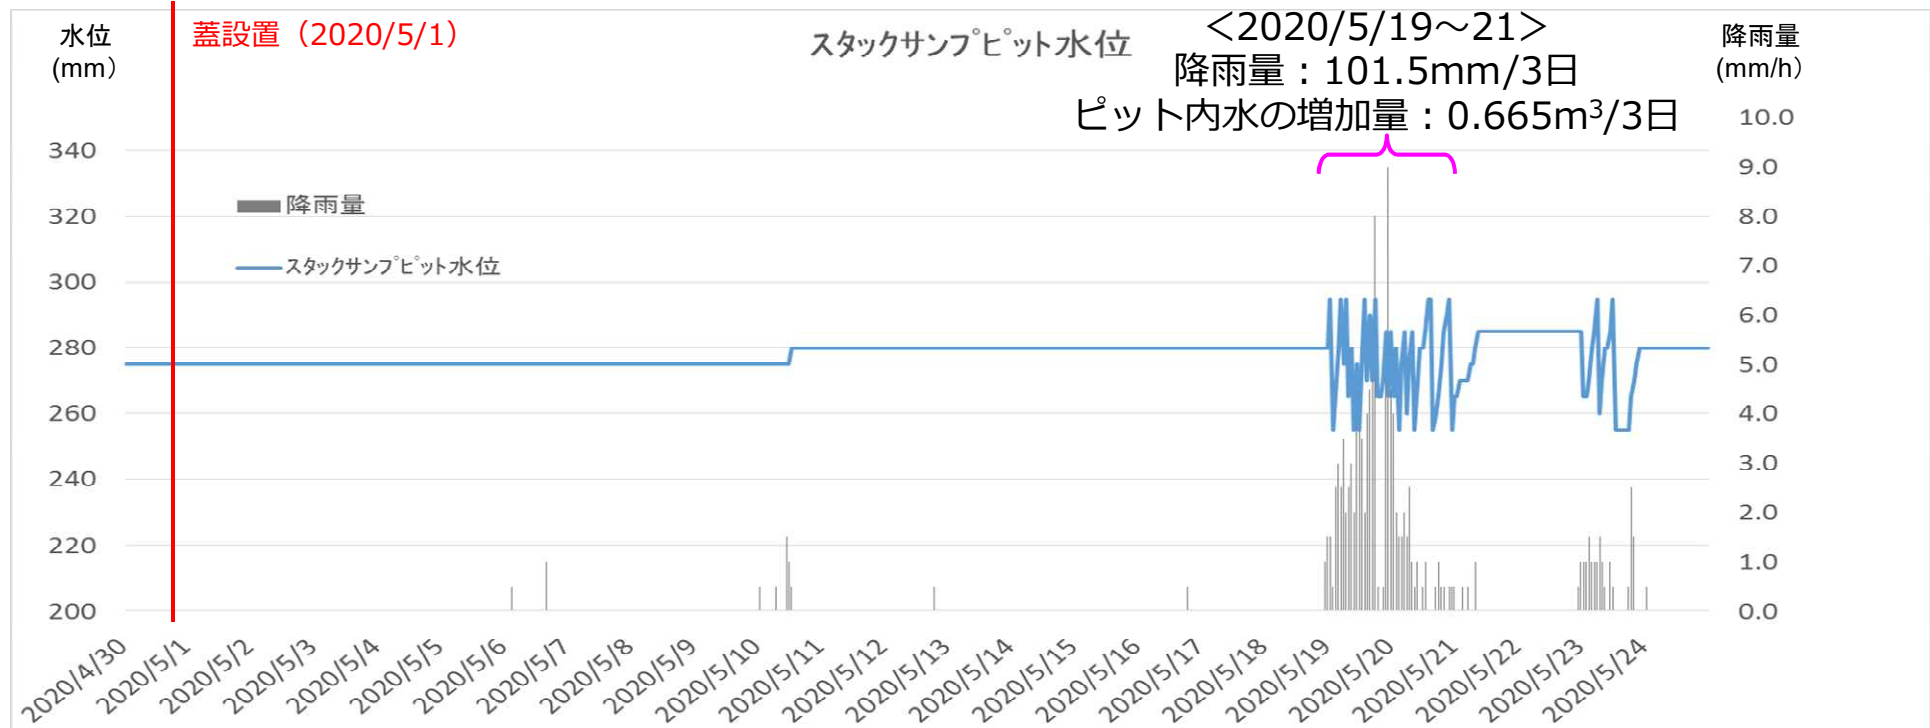
- 1 / 2号排気筒の解体が完了し、2020年5月1日に排気筒上部に蓋を設置。排気筒上部の開口は約99%閉塞された（蓋設置前：約8m²、蓋設置後：約0.1m²※）ものの、降雨時にピット内の水位の上昇が確認されたため、流入経路の調査を実施した（2020年7月）。
- 調査の結果、ピットの南側から雨水が流れ込んでいると思われる痕跡を確認した。雨養生カバー南側面の開口からピット上部に雨水が入り、主にピット南側から流入しているものと推定した。
- 対策として雨養生カバー南側開口部へのカバー追設を2020年12月23日に行ったが、その後も降雨時にピット内の水位上昇を確認したことから、改めて流入箇所を調査するため、2021年4月27日、5月17日にピット周辺への散水を実施した。
- なお、排水ポンプ起動時以外の水位の低下は見られておらず、系外への流出はない。

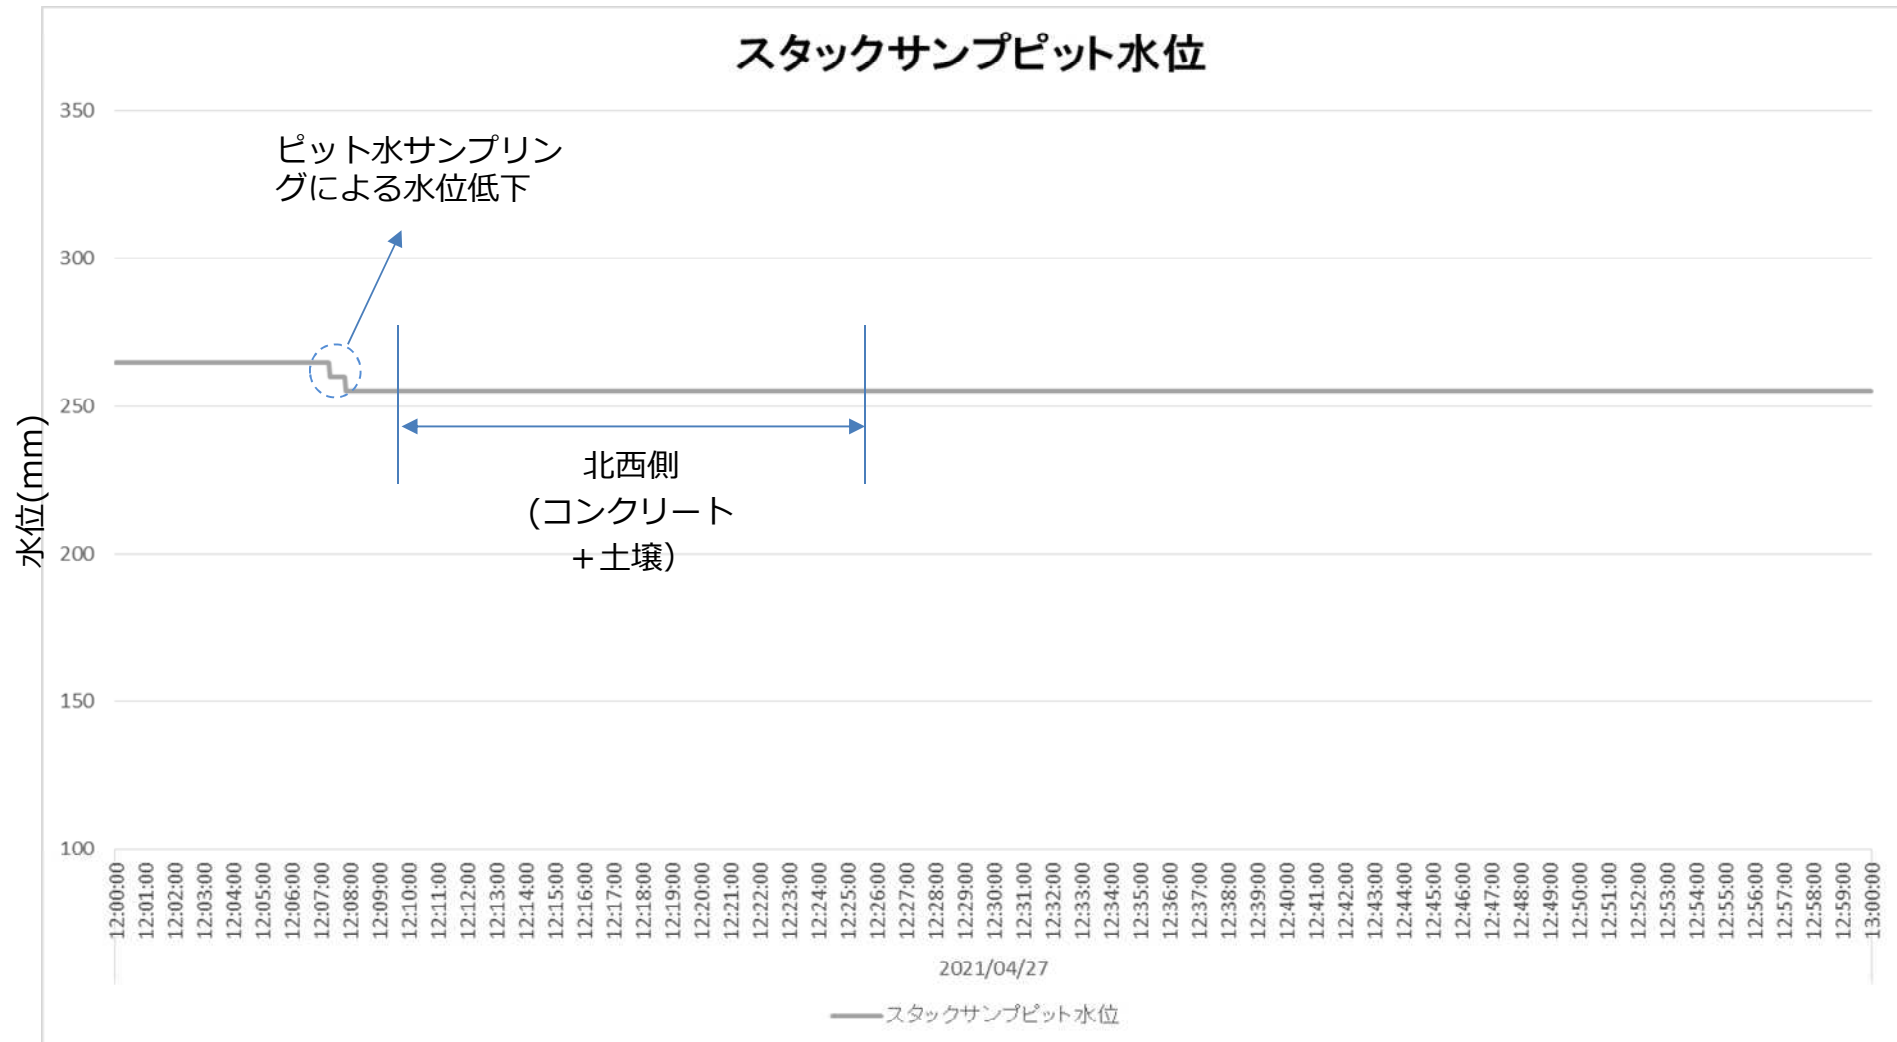
■ 散水結果 4月27日【北西側】

約 1 m³ (コンクリート0.5m³、土壌0.5m³) 散水し、水位上昇はなし。

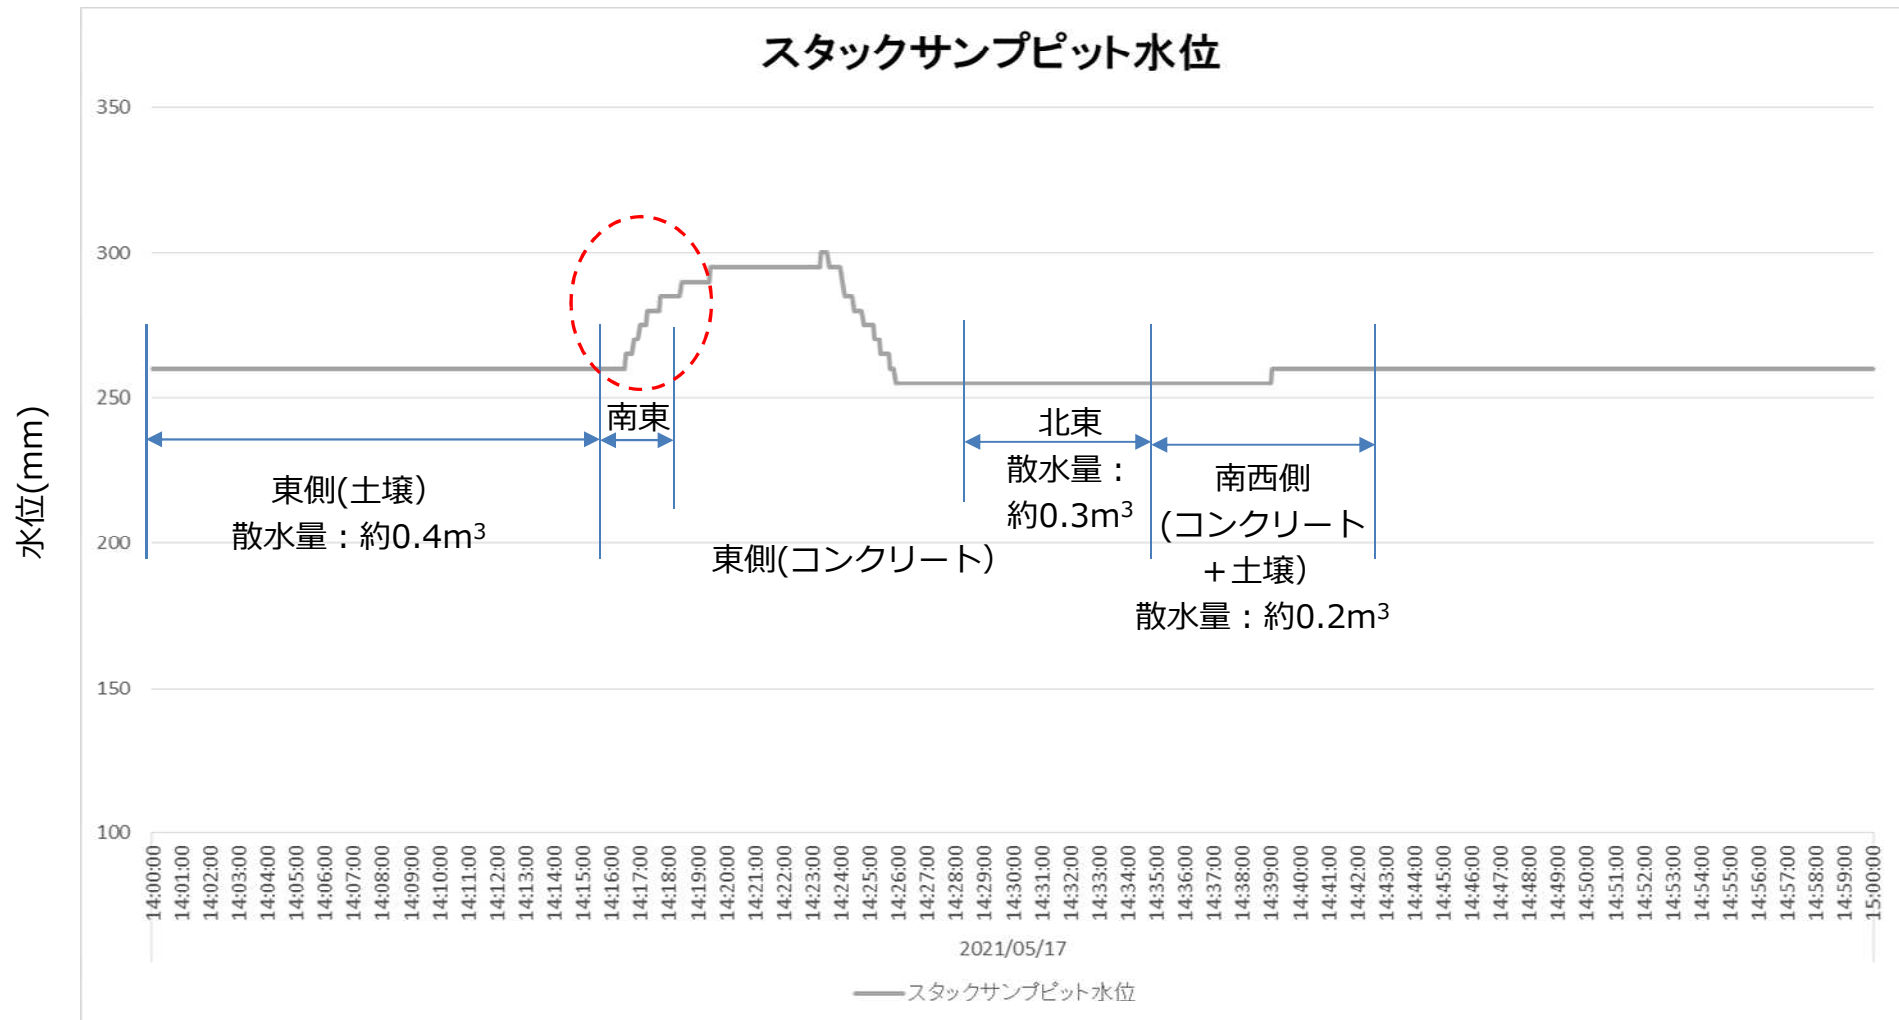
■ 散水結果 5月17日【南東側, 北東側, 南西側】

東側コンクリート（南東）に散水した際にピット水位上昇を確認

散水量：約0.05m³に対し、水位上昇が40mm（約0.04m³流入）

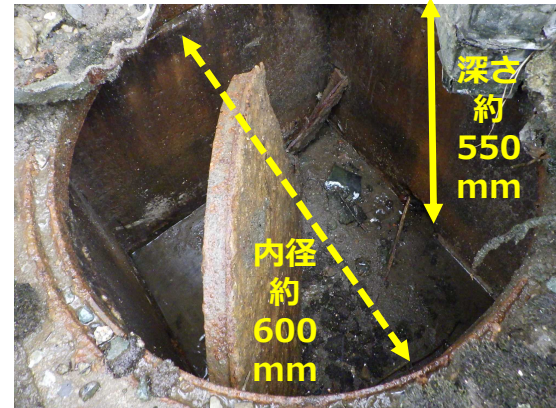
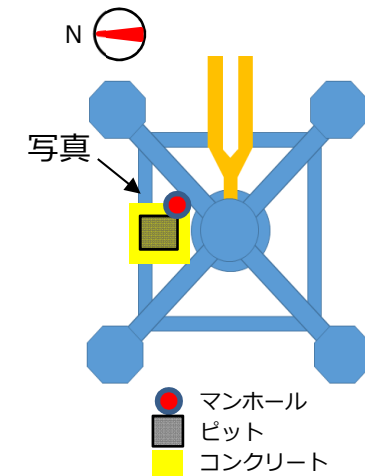
- 水位上昇が確認された東側に対して、周辺の目視確認を実施。

- ・ ピット南東部にマンホールを確認。内部は土砂等が埋まっているように見える。
- ・ 南東部への散水で水位上昇が確認されており、ピットへの流入経路となっている可能性が高いことから、当該部を覆う方法を検討し、降雨時のピット水位上昇傾向を確認する。

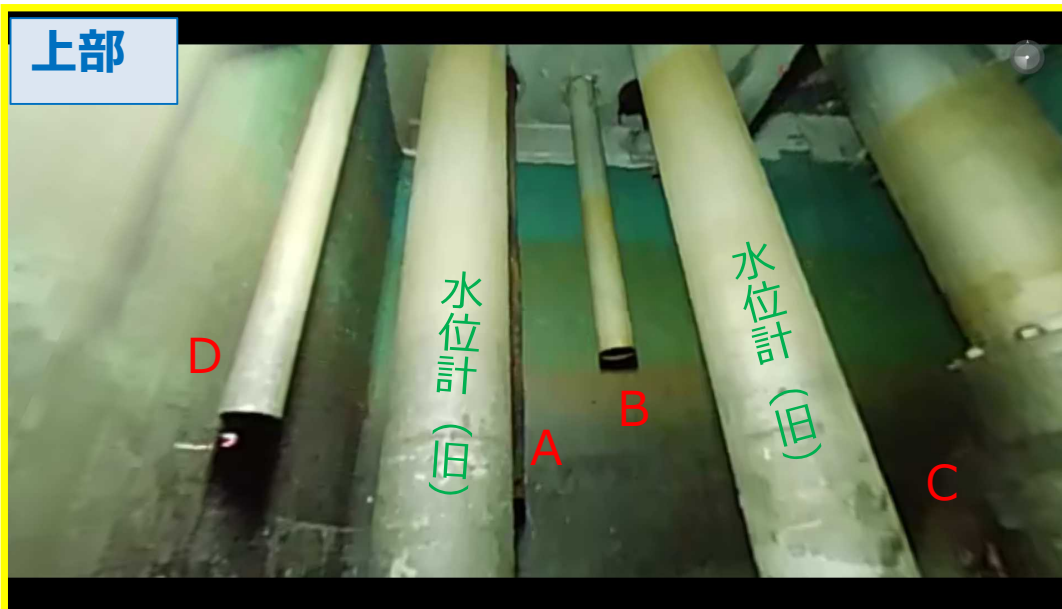
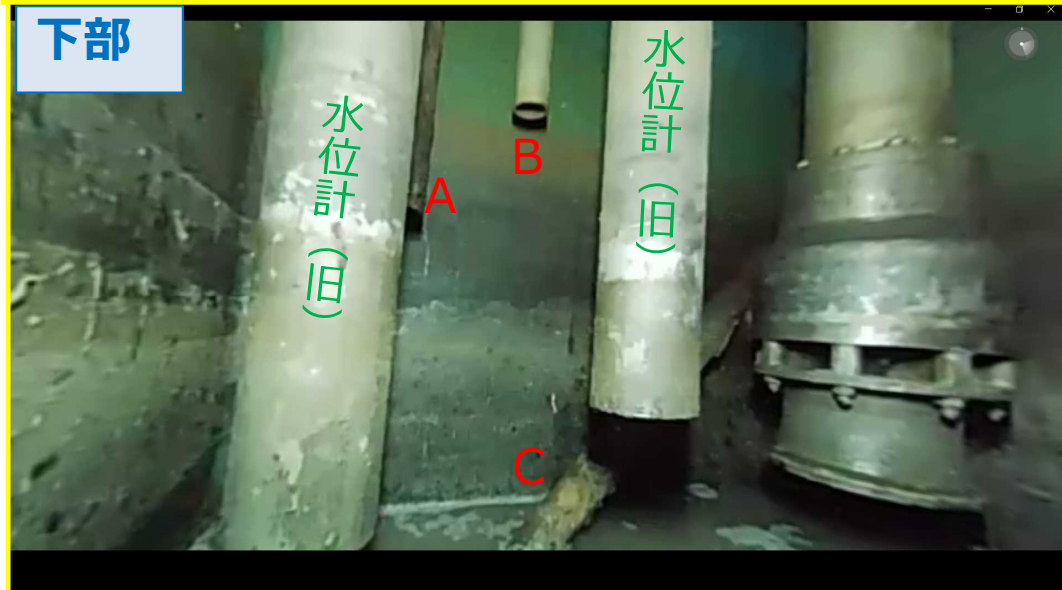
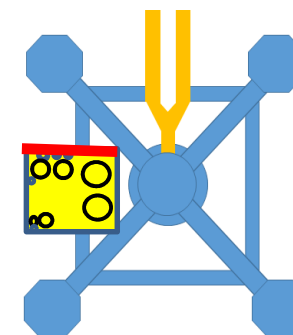
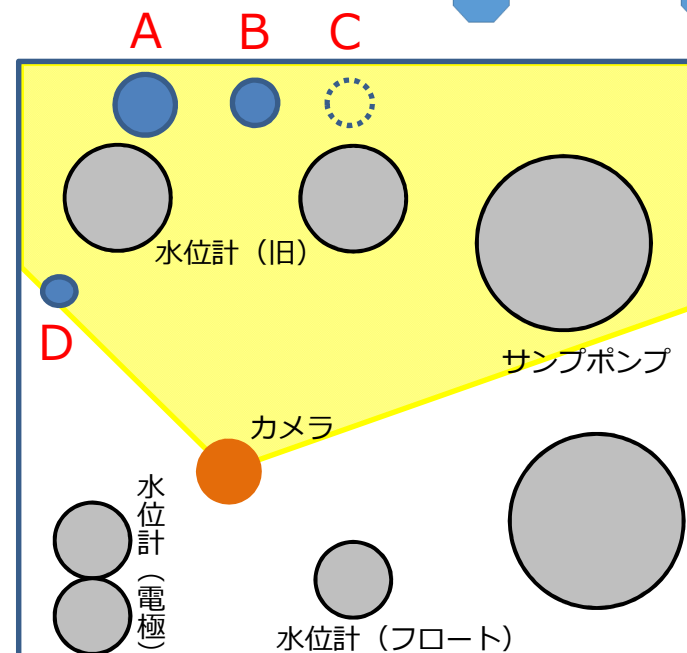
<参考> 1 / 2号機排気筒ドレンサンプピット内部調査状況 (東)

内壁面に流入／流出経路となるような跡は確認できなかった。
配管については、サンプポンプミニフロー配管が脱落していることを確認した。

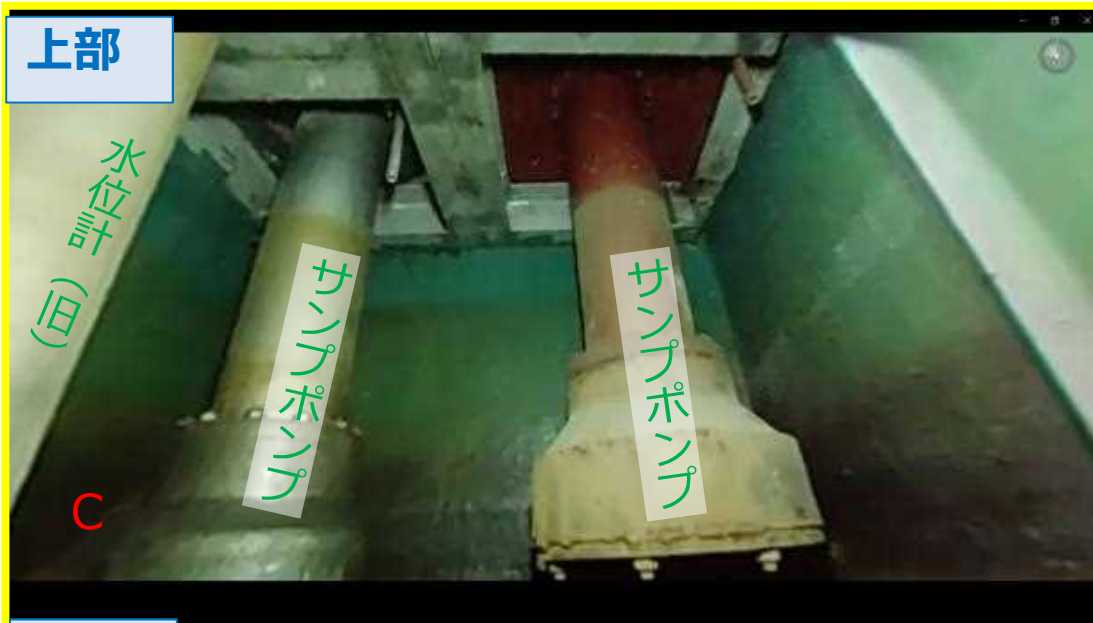
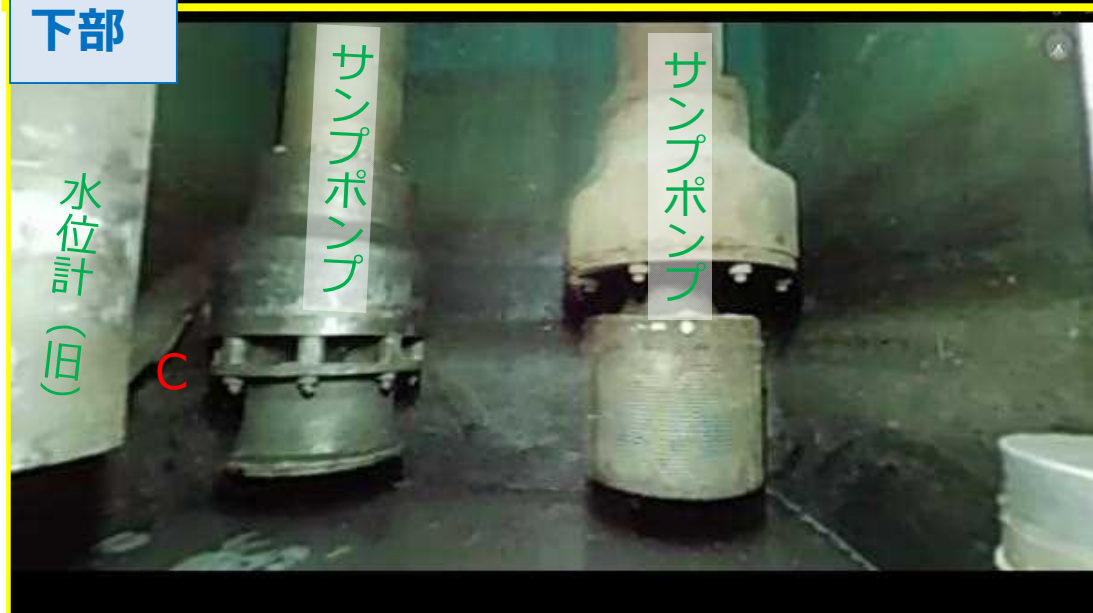
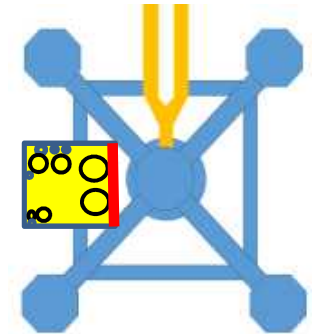
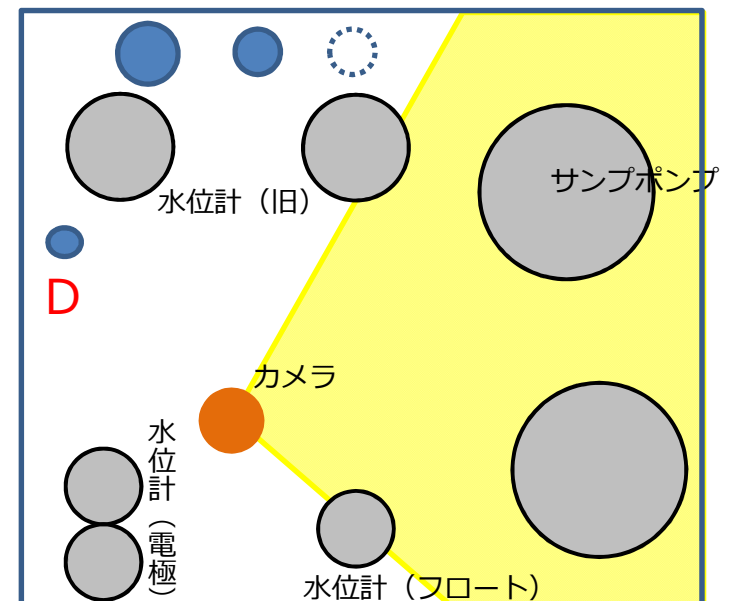
<参考> 1 / 2号機排気筒ドレンサンプルピット内部調査状況 (南)

内壁面に流入／流出経路となるような跡は確認できなかった。
配管については、サンプルポンプミニフロー配管が脱落していることを確認した。
