汚染水発生抑制対策の進捗及び検討状況 建屋毎の地下水及び雨水流入量

2021年7月12日

汚染水発生抑制対策の進捗及び検討状況

1-1.雨水対策の現況について：建屋屋根雨水対策状況（全体）

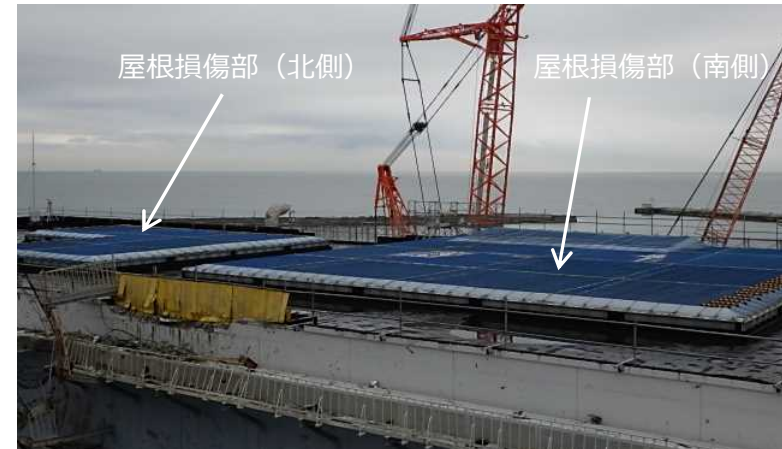
3号機タービン建屋・屋根状況【着手前】
〔西側から撮影〕

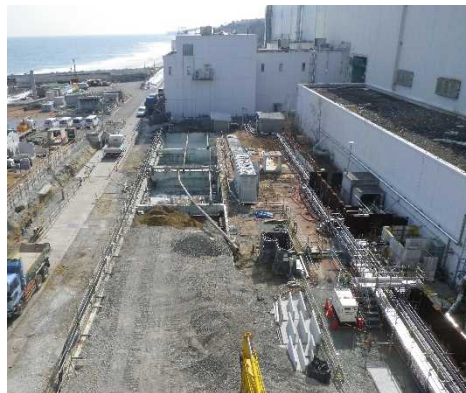
屋根状況【流入防止堰・雨水カバー設置完了】
〔西側から撮影〕

- 2018年10月から、3号機タービン建屋東側のヤード整備を開始。
- 2020年5月から、流入防止堰の設置を開始。7月20日から雨水カバーの設置作業を開始し、8月7日完了。

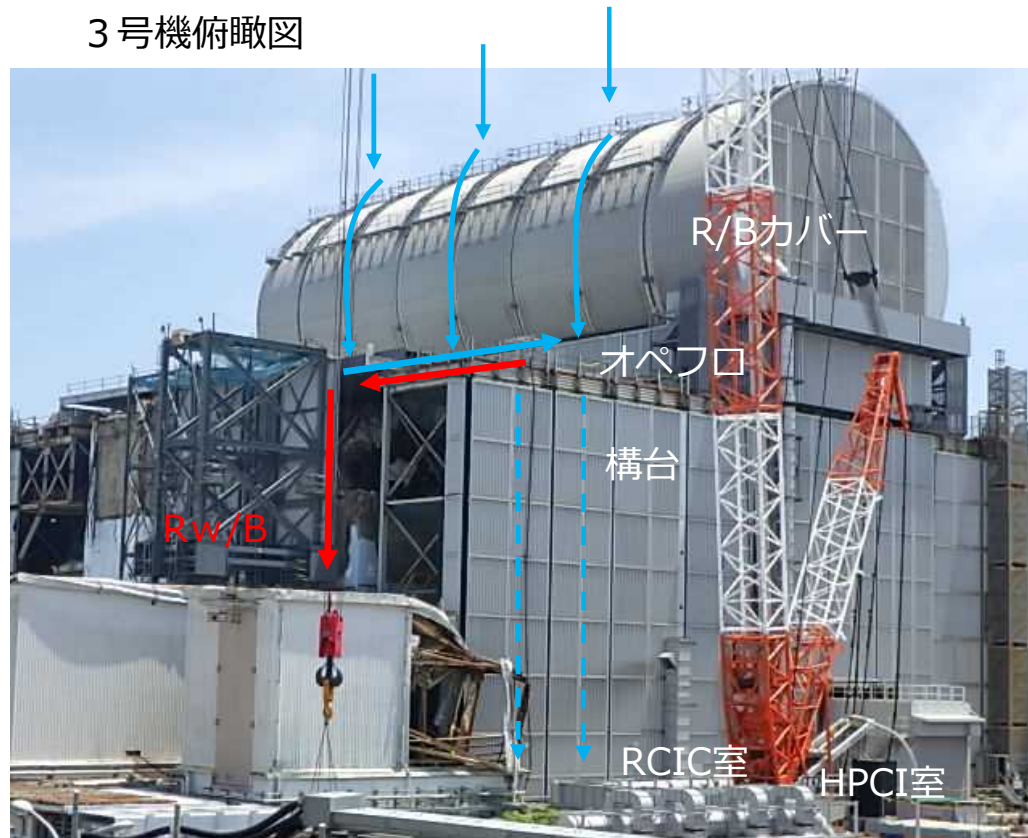
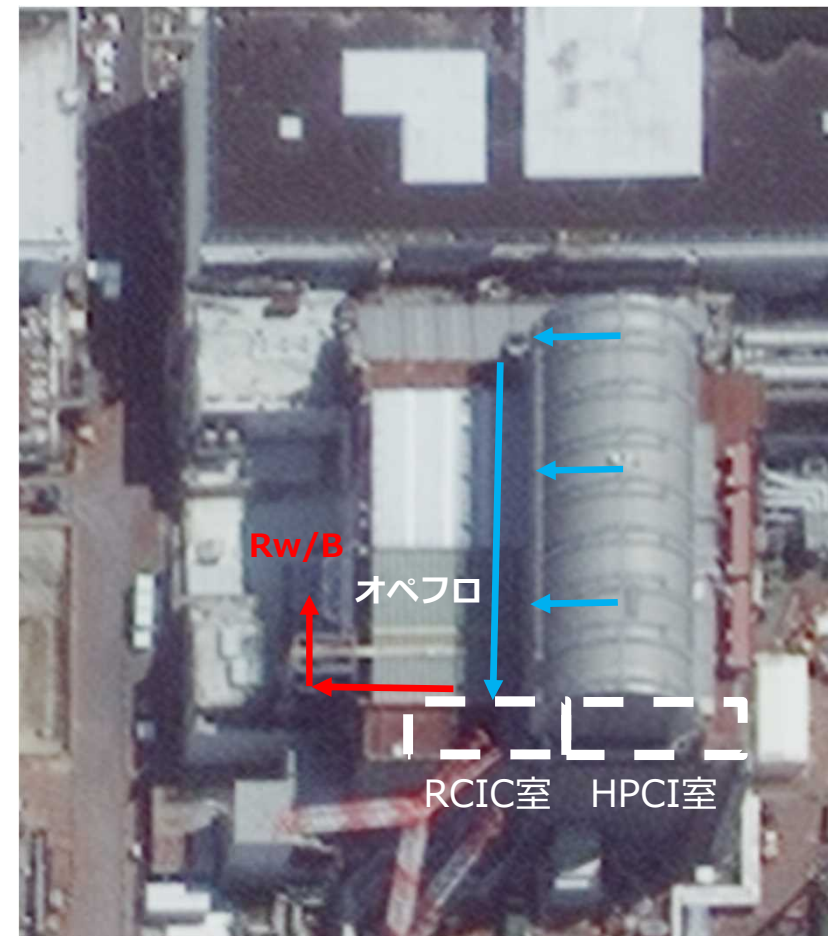
3号機俯瞰図

- 3号機R/Bカバーの雨水は、北側と南側で集水し、北側はオペフロ上で構台上部に排水しており、構台下部にHPCI室、RCIC室があることから、排水先をRw/B側へ雨樋を追加設置する。(2021年中に実施)

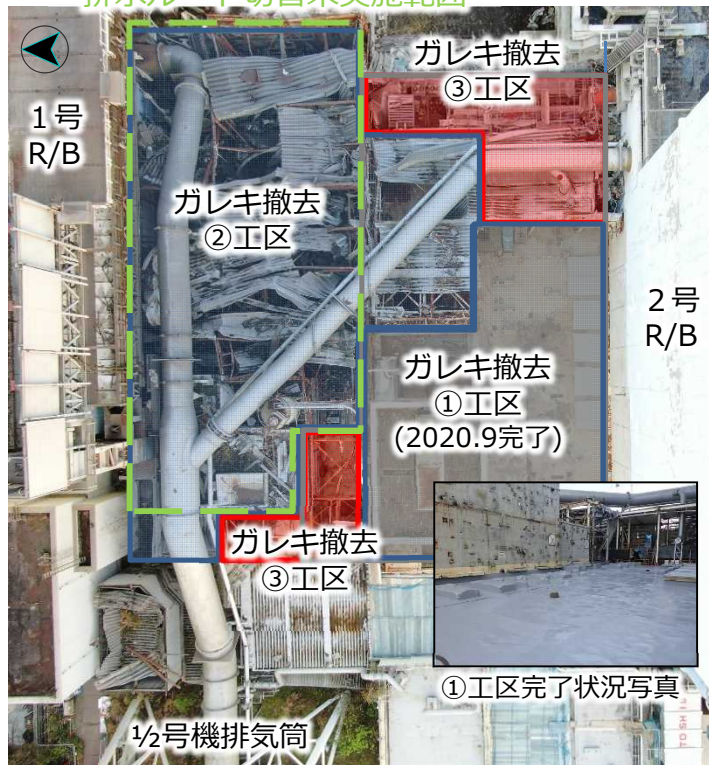
排水ルート切替未実施範囲

- 1/2号機Rw/Bは既存鉄骨屋根が大きく損傷しており、雨水が建屋内に流入していることから雨水対策（ガレキ撤去・排水先切替）を2023年度までに実施する計画としてきた。
- 2019年12月より2号機Rw/B側のガレキ撤去・排水先切替に着手しており、1号機Rw/B側と2号機側残り部分についてはSGTS配管の撤去された範囲から、順次作業予定。
- 1号機側排水ルート切替の平行作業化による実施時期前倒し検討・周辺工事との工程調整を進め、2022年度上期完了を目指す。

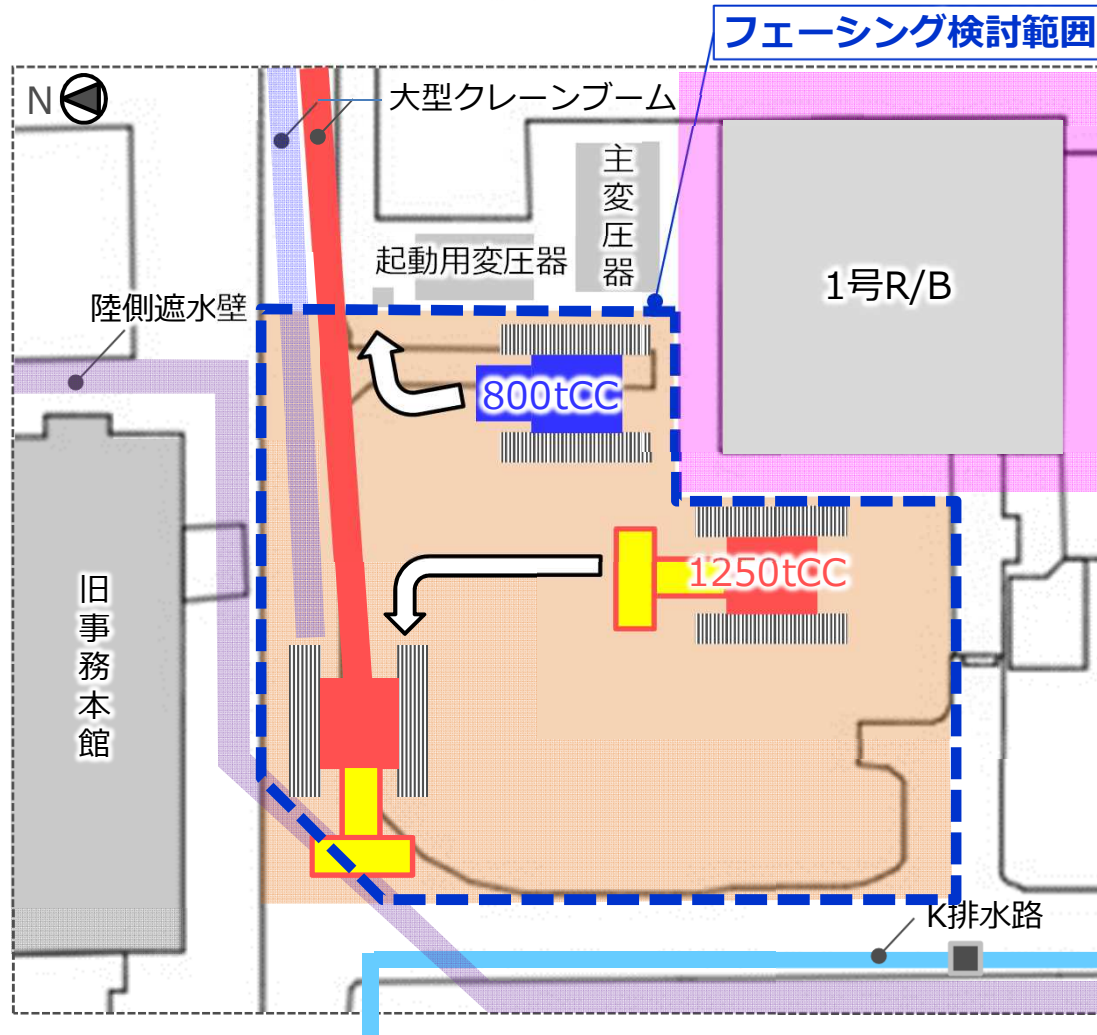
- 1号機大型カバー設置工事との干渉を最小限，かつ雨水浸透抑制を鑑みメンテナンスを考慮した仕様を選定。
- クレーン走行干渉を避け実施するため2022年度完了目標。

フェーシング	
イメージ図	
仕様	①堰設置 (L型鋼) ②鉄板継目コーキング
メリット	・設置工期：中 ⇒カバー設置影響なし (工事干渉を避け実施可)
デメリット	・浸透抑制効果：中 ⇒鉄板継目の補修あり ・水勾配：ゼロ勾配 ⇒旧排水側溝に期待
工期	2022年度中に完了予定

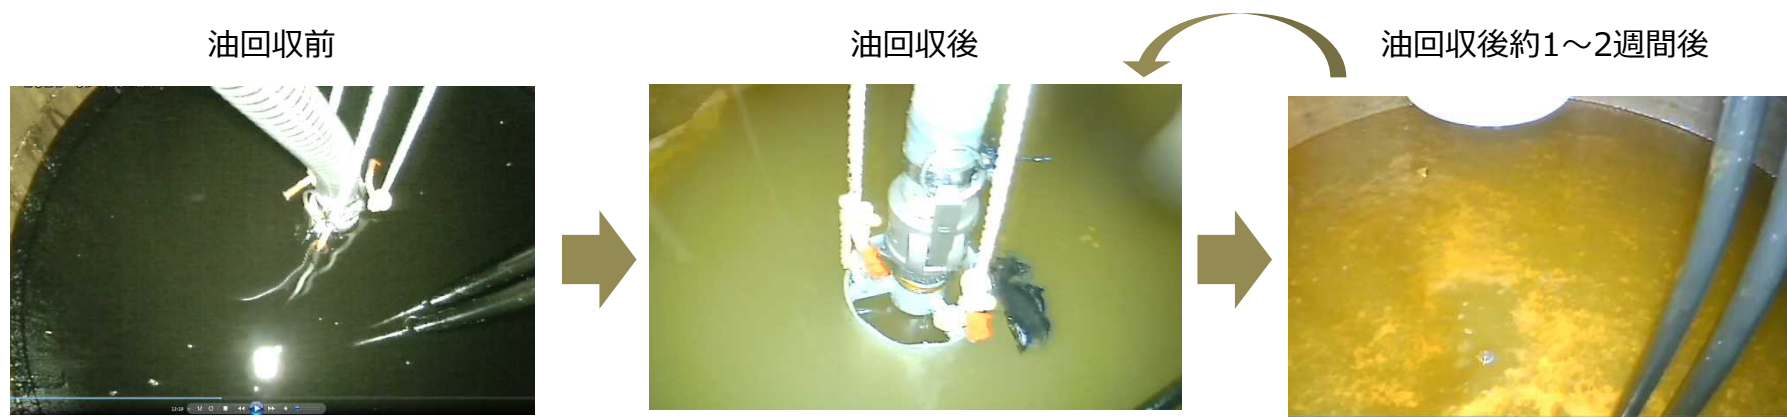
- ▶ ピット内の油回収後、約2週間程度で表面に油が確認される状況が継続している。
油の性状は当初（黒いもの）と異なり、薄い茶褐色で降雨による水位変動による井戸側壁の油分と想定。
- ▶ 継続的な表層の油回収は必要だが、現時点の水位では高濃度の油分が井戸に供給している状態ではないため、汲み上げの継続は可能として、汲み上げを実施する。

2021.4	2021.5	2021.6	2021.7	2021.8	2021.9
ピット油回収 (経過観察含)	■					
ポンプ復旧 移送配管清掃 試運転			■ ■ ■ ■	■		
汲み上げ (中継タンク)					■
