一時保管エリアコンテナ点検の実施状況

2021年9月13日

東京電力ホールディングス株式会社

1. 一時保管エリアに保管しているコンテナの外観目視点検・内容物確認について

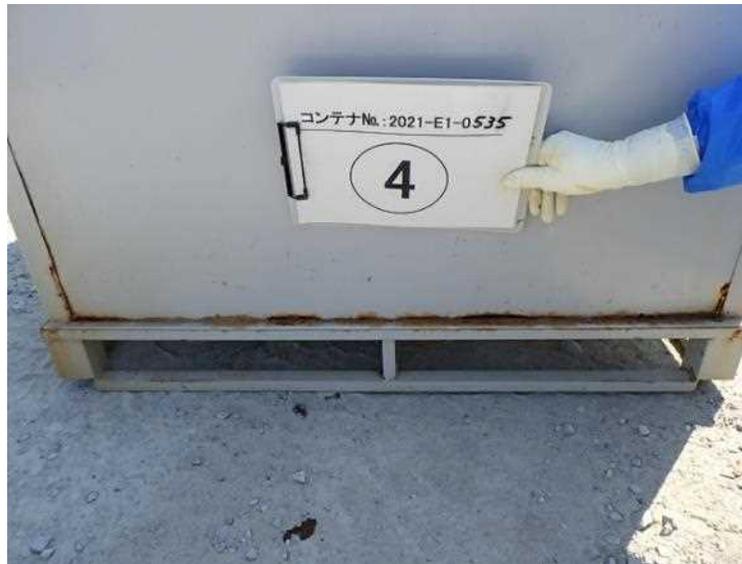
写真1.側面下部に著しい腐食があるコンテナ
(E1エリア,6月9日撮影)

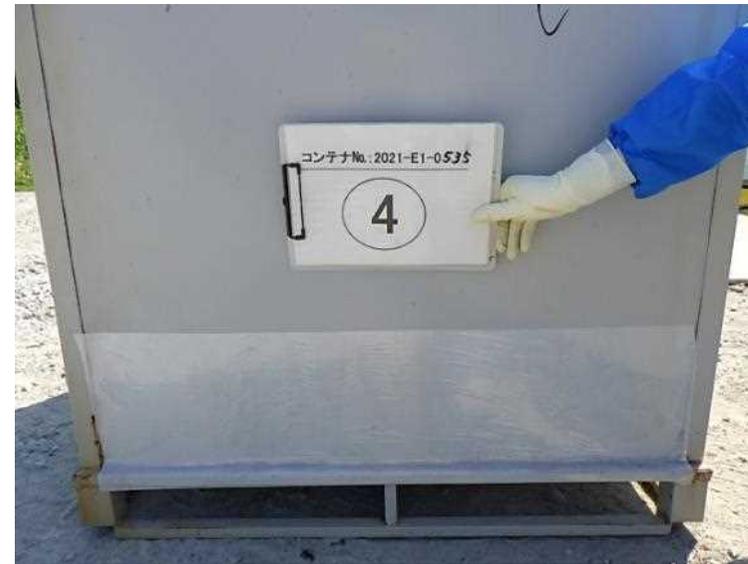
写真2.写真1のコンテナの補修後
(6月9日補修,6月9日撮影)

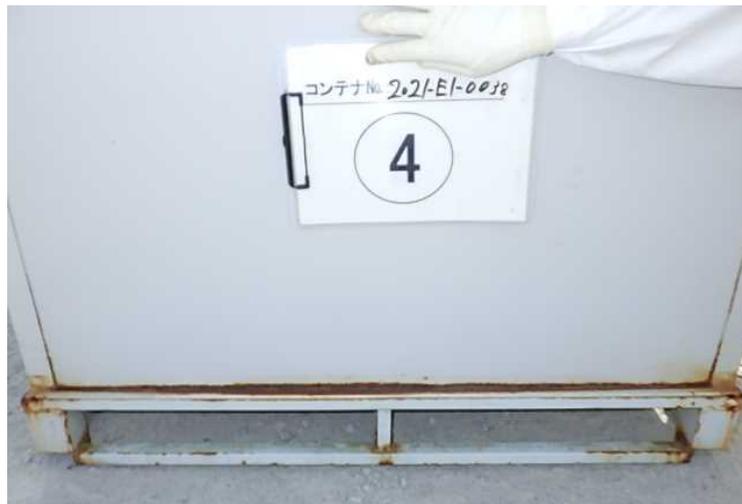
写真3.側面下部に著しい腐食があるコンテナ
(E1エリア, 5月13日撮影)

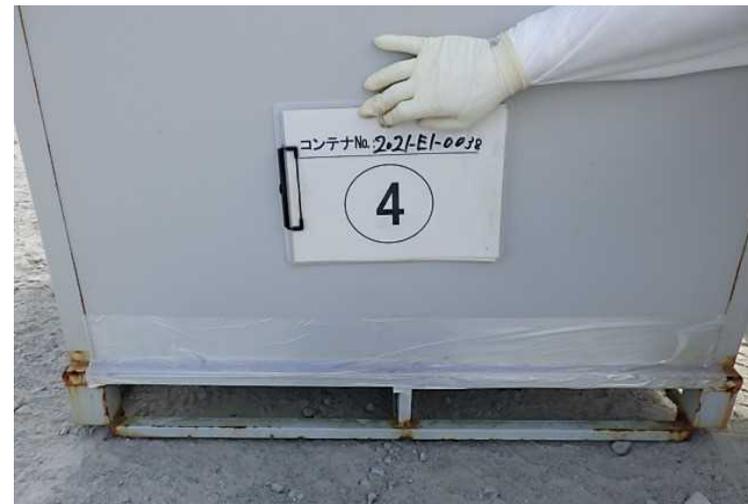
写真4.写真3のコンテナの補修後
(5月13日補修,5月13日撮影)

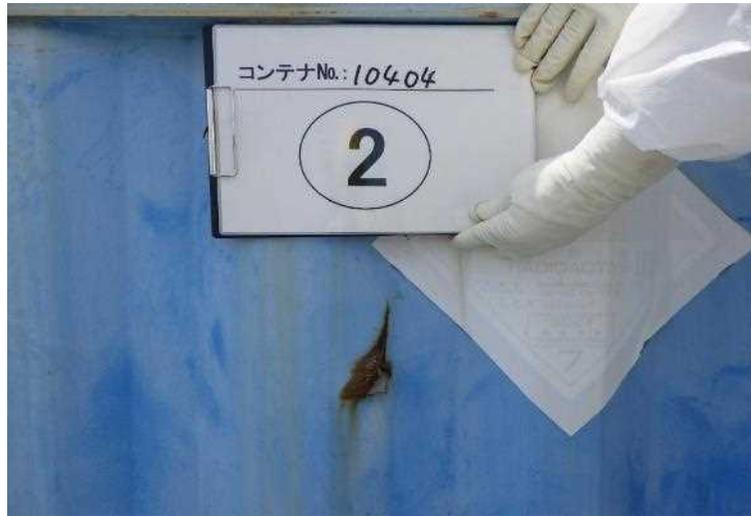
写真5.側面に著しい腐食があるコンテナ
(貫通有るが水漏れ無し)(E1エリア, 5月3日撮影)

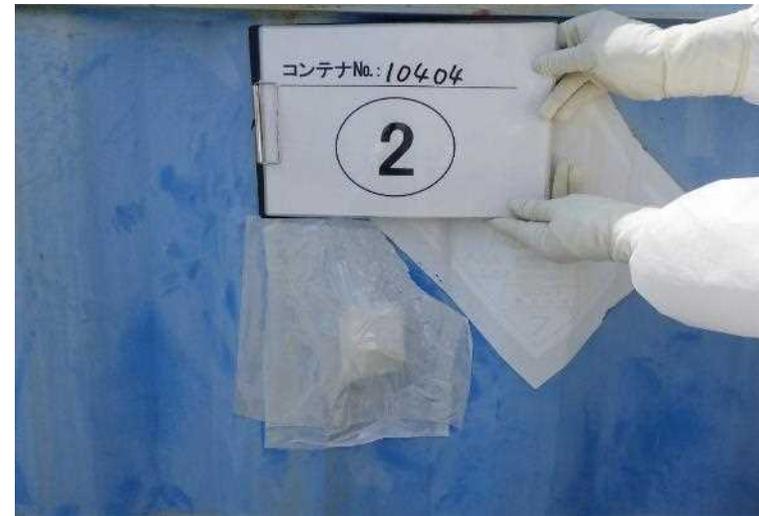
写真6.写真5のコンテナの補修後
(5月3日補修,5月3日撮影)

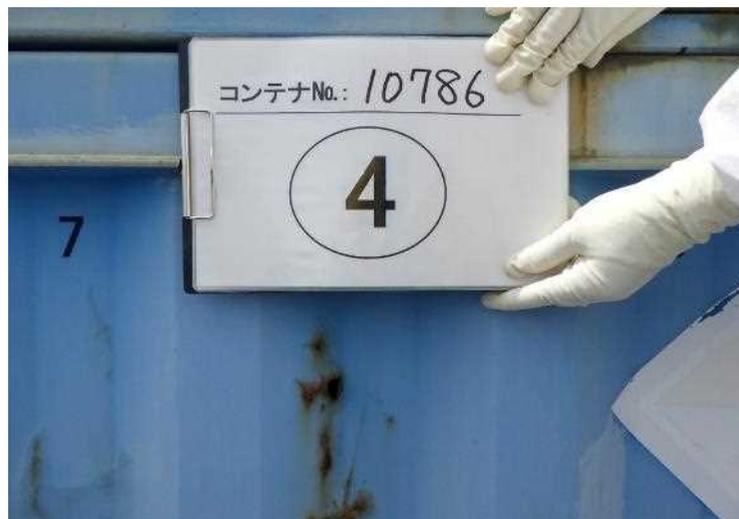
写真7.側面に著しい腐食があるコンテナ
(貫通有るが水漏れ無し)(E1エリア, 5月3日撮影)

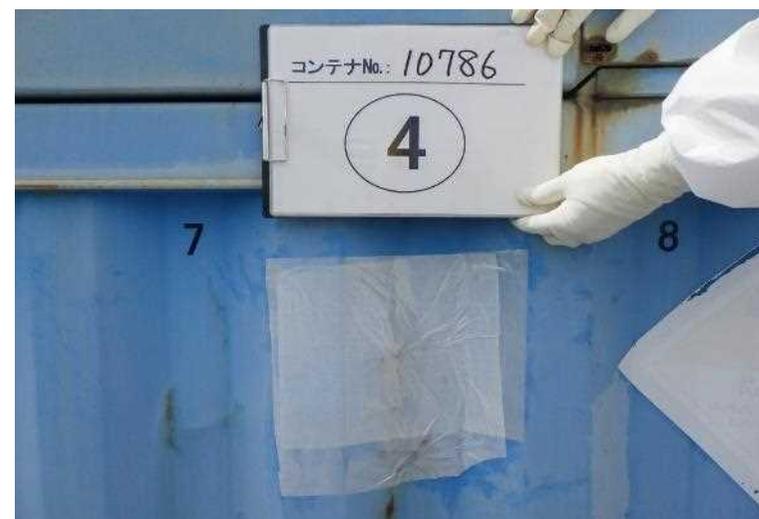
写真8.写真7のコンテナの補修後
(5月3日補修,5月3日撮影)

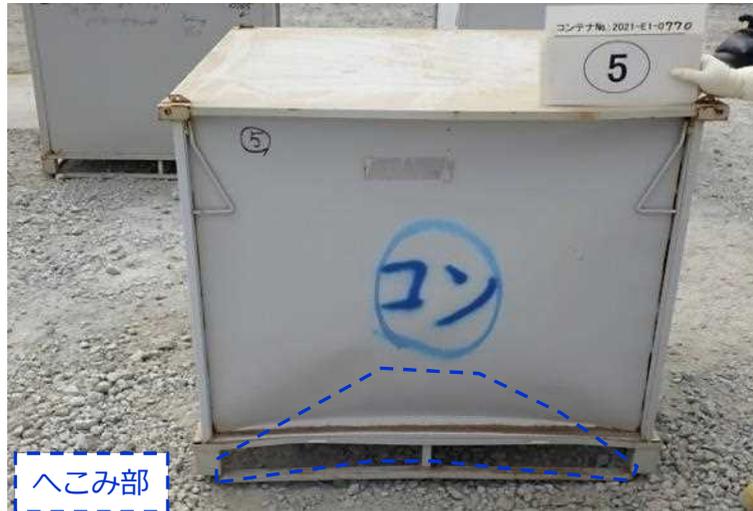
写真9.側面下部に著しいへこみがあるコンテナ
(E1エリア, 7月20日撮影)

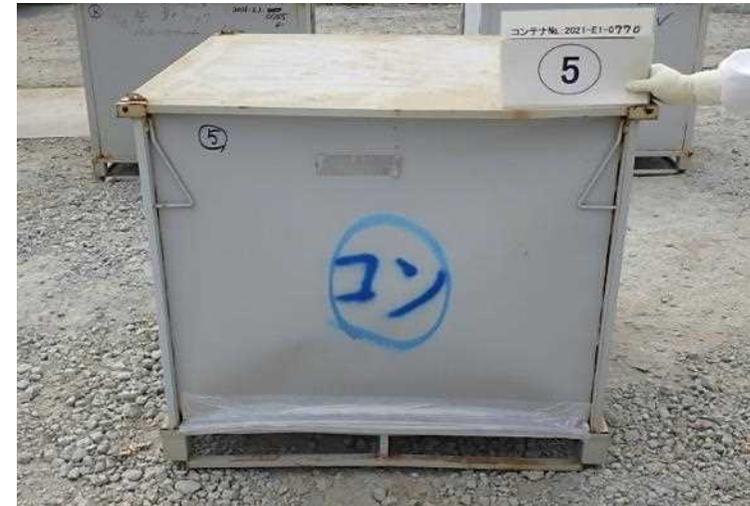
写真10.写真9のコンテナの補修後
(7月20日補修,7月20日撮影)

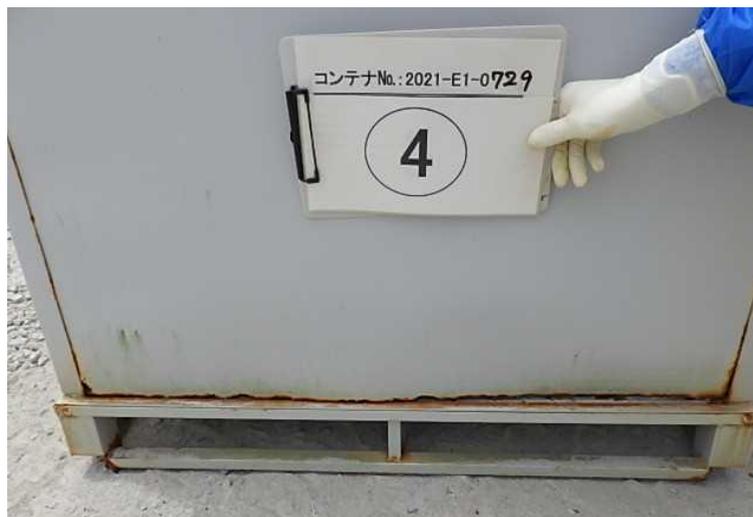
写真11.側面下部に著しいへこみがあるコンテナ
(E1エリア, 6月18日撮影)

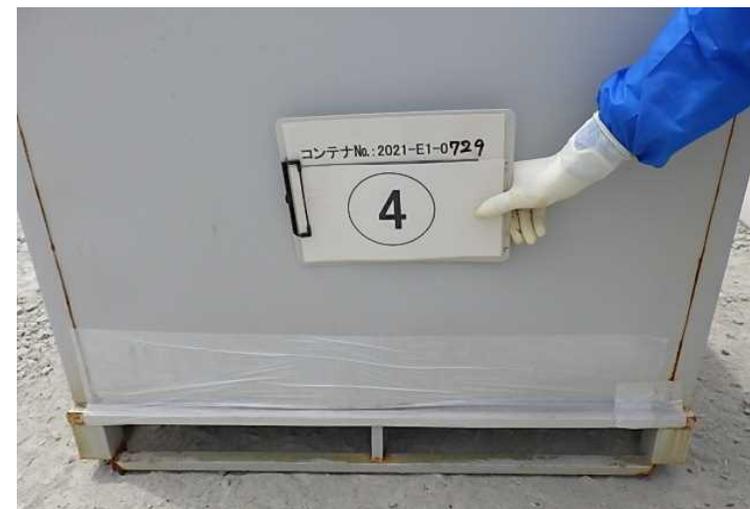
写真12.写真11のコンテナの補修後
(6月18日補修,6月18日撮影)

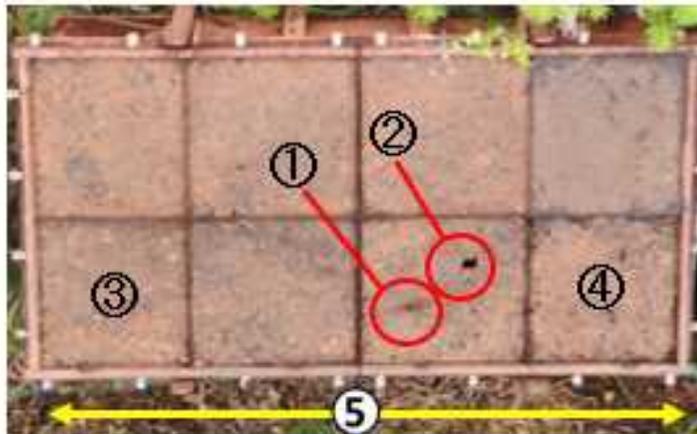
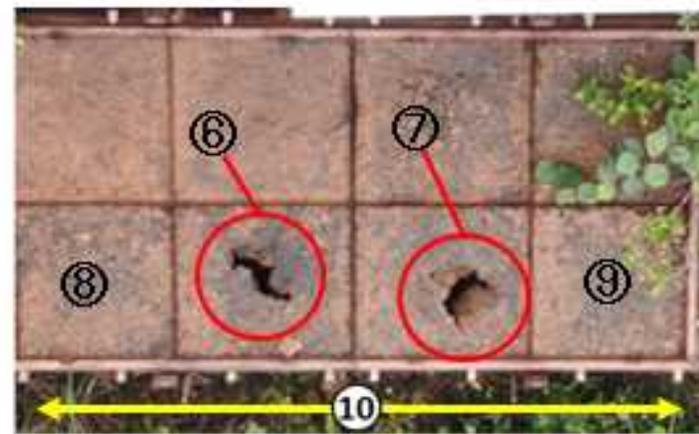
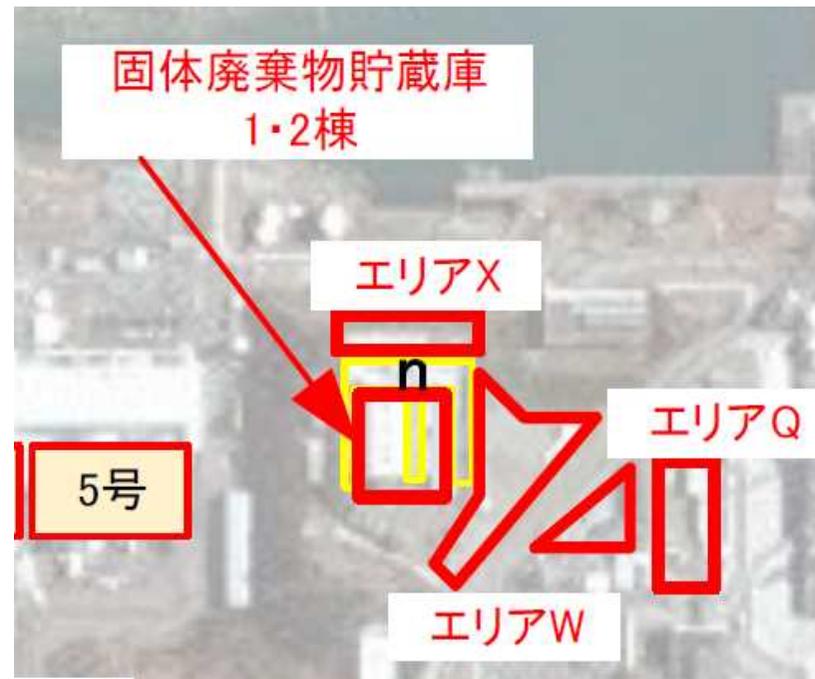
地点	線量当量率 [$\mu\text{Sv/h}$]		備考
	1cm線量	70 μm 線量	
①	9.0	12	貫通部
②	9.0	12	貫通部
③	7.0	10	
④	5.0	10	
⑤	4.0	4.0	地面
⑥	7.0	11	貫通部
⑦	7.0	14	貫通部
⑧	8.0	9.0	
⑨	7.0	9.0	
⑩	4.0	4.0	地面

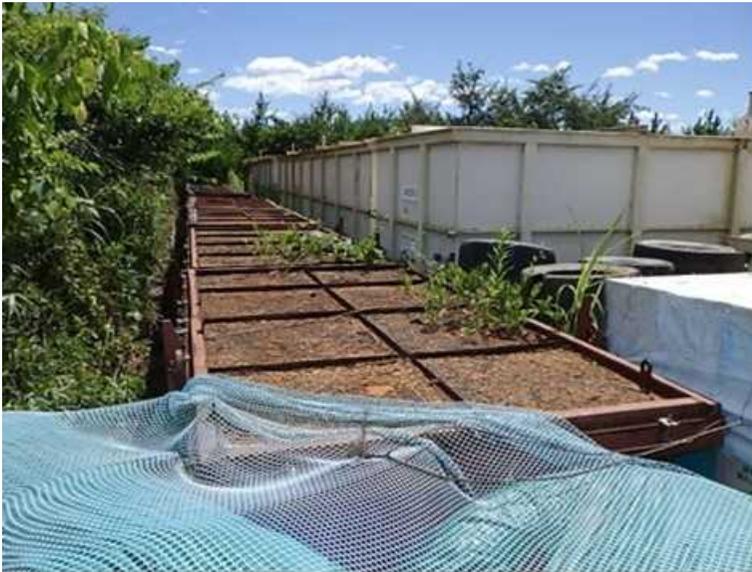
シート養生前

- 7月5日、一時保管エリアP排水柵における放射能分析結果において、全ベータの値が一時的に上昇したことから漏洩箇所の調査を実施したところ、7月7日に一時保管エリアP2に保管されているノッチタンク2基の天板ハッチ部蓋がずれていることを確認し、当該ノッチタンク内の水が天板ハッチ部から漏洩したと推定した。
- 当該事象を契機として7月8日に、飛散抑制対策（容器収納、シート養生）が必要な瓦礫類を保管している屋外のノッチタンクの天板ハッチ部蓋の状況をドローンを用いて調査を実施した。一時保管エリアXの1基のノッチタンクに蓋がずれていることを確認したことから翌日、復旧し蓋がずれないように土嚢を設置した。
- 7月15日に、飛散抑制対策（容器収納、シート養生）が必要な瓦礫類を保管している屋外のノッチタンクの天板にずれがないことを確認するためにドローンを用いた調査を実施し、異常は発見されなかった。
- 8月10日、ドローンを用いて一時保管エリアのコンテナ及びノッチタンクの上部の状態を確認した結果、一時保管エリアWに保管しているノッチタンク2基の天板に穴があることを確認したことから、シート養生を実施した。

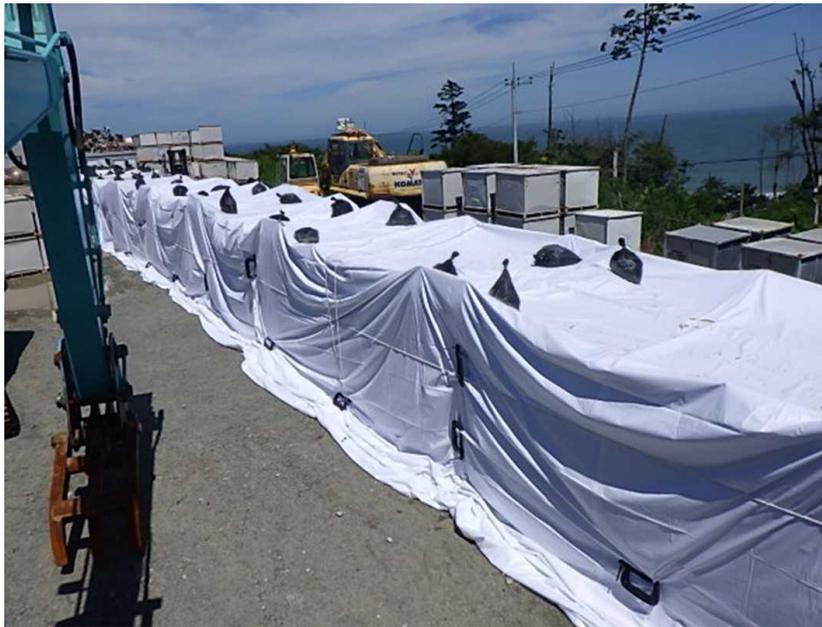
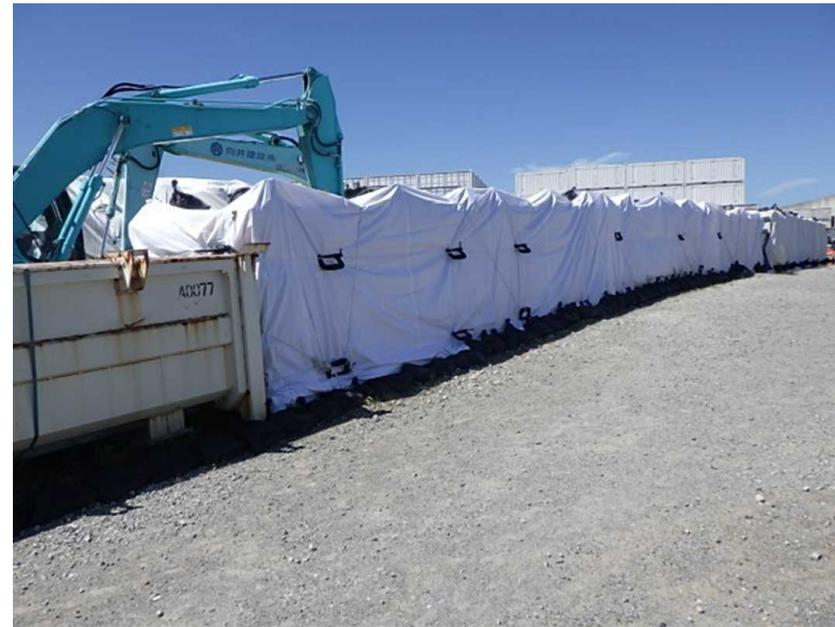
- ノッチタンク仮設シート養生： 88基完了／88基対象 8月24日完了
