特定原子力施設監視・評価検討会
(第122回)
資料3-2

3号機 PCV内部気中部調査(マイクロドローン調査)について

2026年6月15日

東京電力ホールディングス株式会社

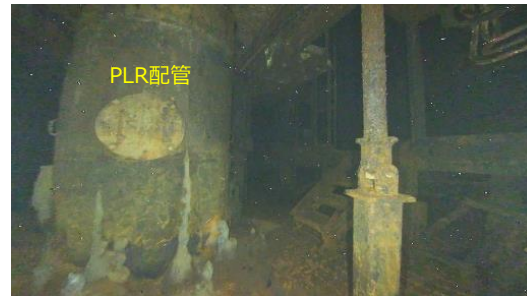
①：ペDESTAL外 北西エリア

- **靄の状況**：1号機と同様、**3号機ペDESTAL外においても靄を確認**(約3mの範囲まで視認可能)
- **通信性**：無線機があるX-53ペネと反対側の**南東エリアの通信性が低い**ことを確認
- **機器の損傷・干渉物の有無**：大規模な損傷や干渉物は確認されなかった(発錆や保温材の脱落等は確認)
- **飛行実績**：通信性が低い南東エリアを除き、D/W1FLを時計回り・反時計回りに飛行
- **点群化について**：横カメラと縦カメラで点群化のための映像を撮影。今後、点群化処理を実施予定
- **線量率**：X-53ペネ近傍の線量率は約**0.6Gy/h(γ線)**。ペDESTAL外全体の線量率については、映像の放射線ノイズから推定予定

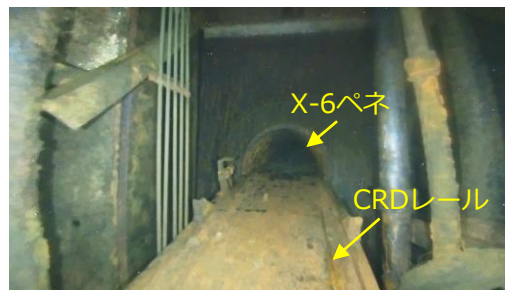
①：X-6ペネ 外観

- **X-6ペネ**：ペネ周辺に干渉物は確認されなかった。ペネ内全体にケーブルが存在したが、今回撮影した範囲では2号機で確認されたような堆積物は確認されなかった
- **CRDレール**：大きな損傷や干渉物は確認されなかったが、一部段差を確認
- **CRD交換用開口**：開口周辺に干渉物は確認されなかった

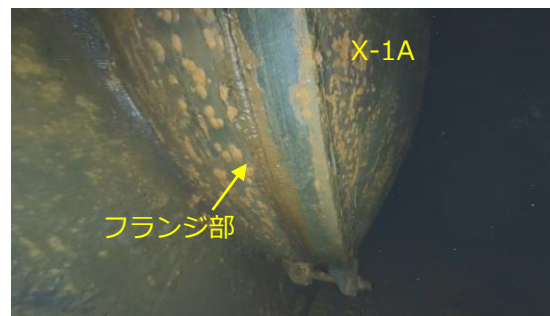
①：X-1Aペネ(フランジ部)

- X-1Aペネ：ペネの損傷や変形、干渉物は確認されなかった
- CRD挿入引き抜き配管(北)：北西・北東側共に配管に損傷や変形は確認されなかった
- 地下階段(北)：階段の損傷や変形、干渉物は確認されなかった

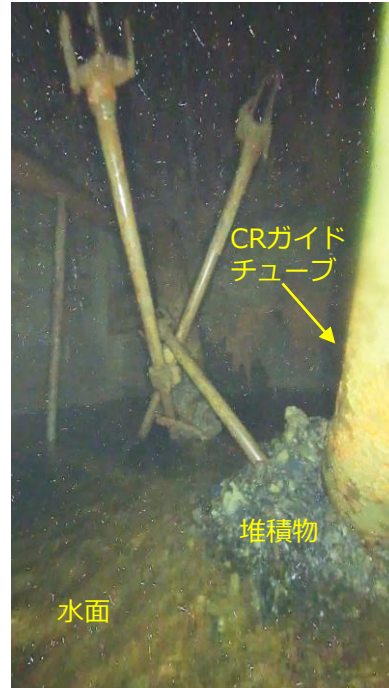
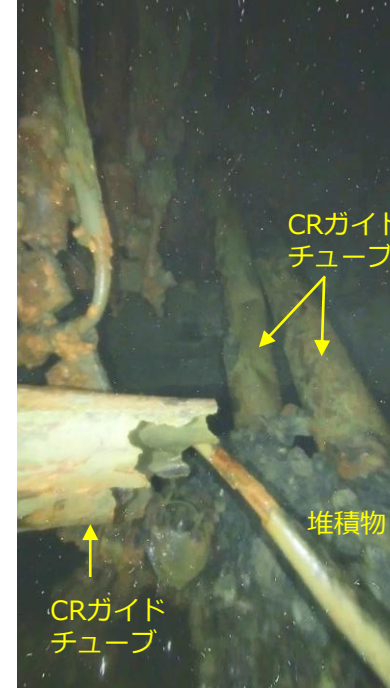
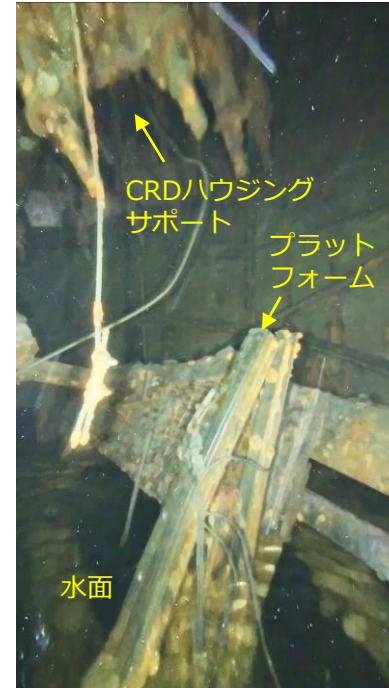
- **堆積物**：中心部のCRガイドチューブの根元に堆積物を確認。水中にも存在していると推定
- **落下している構造物**：RPV内の構造物であるCRガイドチューブを確認
- **CRD交換機関連設備**：プラットフォームの傾きを確認。他設備の有無については映像を精査中
- **PCV内水位**：水面と構造物の高さを比較した結果、**S/C圧力計から換算しているPCV水位の値と同等**であることを確認(ペDESTAL外も同程度)

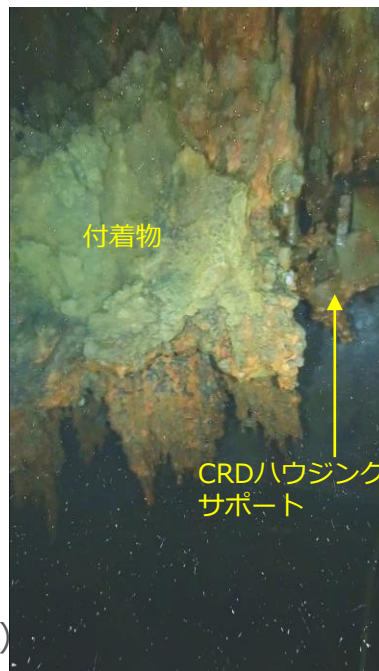
- 付着物：南側のCRDハウジング群に塊状の付着物を確認
- ペDESTAL壁面：撮影した範囲において、著しい損傷は確認されなかった
- TIP貫通孔：損傷したTIP案内管を確認
- 落下している構造物：RPV下部構造物であるCRDハウジング群の一部が傾いており、既存の位置よりも若干低い位置にある

①：付着物

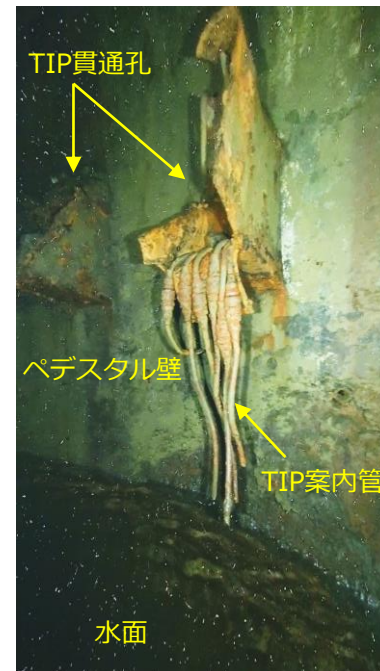
②：TIP貫通孔とペDESTAL壁

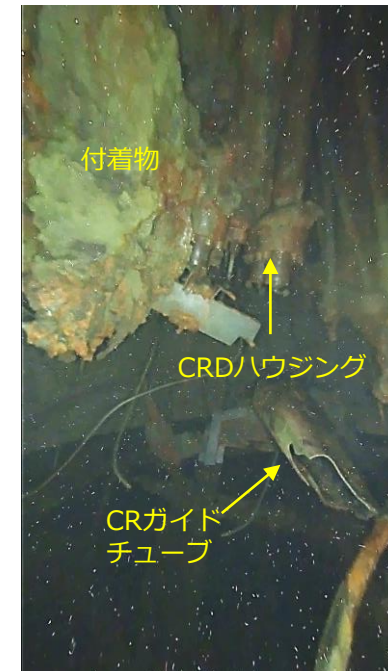
③：脱落した上部構造物 (CRDハウジング群)

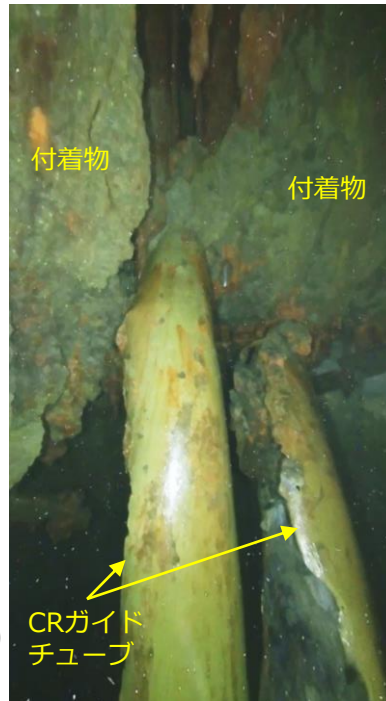
①：矢視の下部

- **付着物**：中心から南東付近のCRDハウジング群に塊状の付着物を確認
- **CRDハウジング群**：傾きや変形はあるものの、大部分は既存の位置付近に残っている。中心から南東にかけては上部方向に空間を確認
- **CRD挿入引き抜き配管**：南東部のみ撮影でき、配管の損傷を確認
