# 3号機 PCV内部気中部調査(マイクロドローン調査)について

2026年9月11日

東京電力ホールディングス株式会社

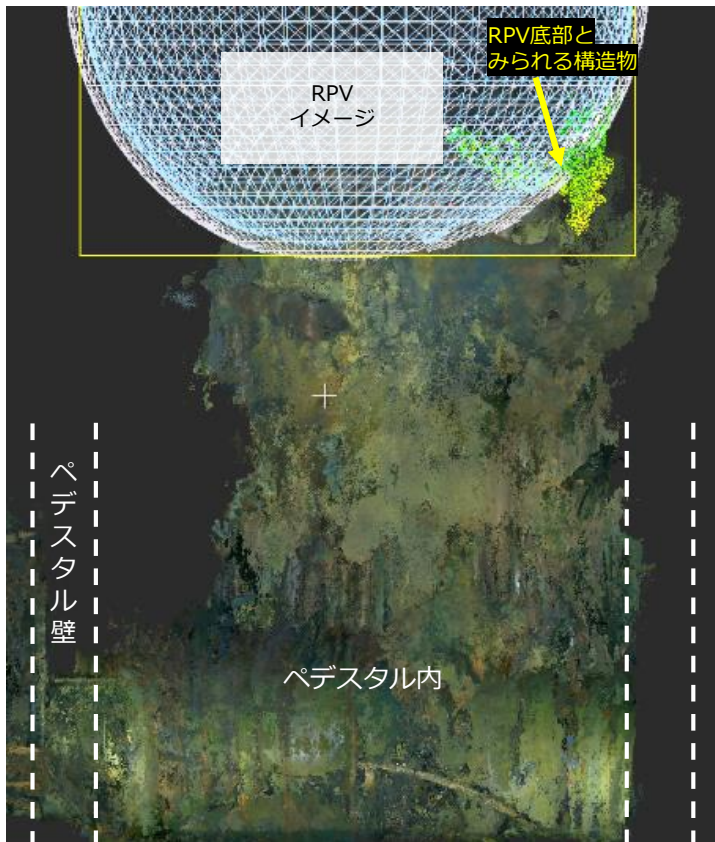
RPV底部とみられる構造物(緑色)の位置比較

- 生成した点群データを用いて各寸法を評価した結果、確認されていたRPV底部とみられる構造物は、位置・厚みがRPV底部の図面寸法と概ね一致しており、同構造物の可能性が高いと推定
- RPV底部の空間については、楕円形をしており、最大直径は約3mであると推定
- 最高飛行高さは、ペDESTAL底部から約9.4mであったことから、一時的にRPV内を飛行したと推定

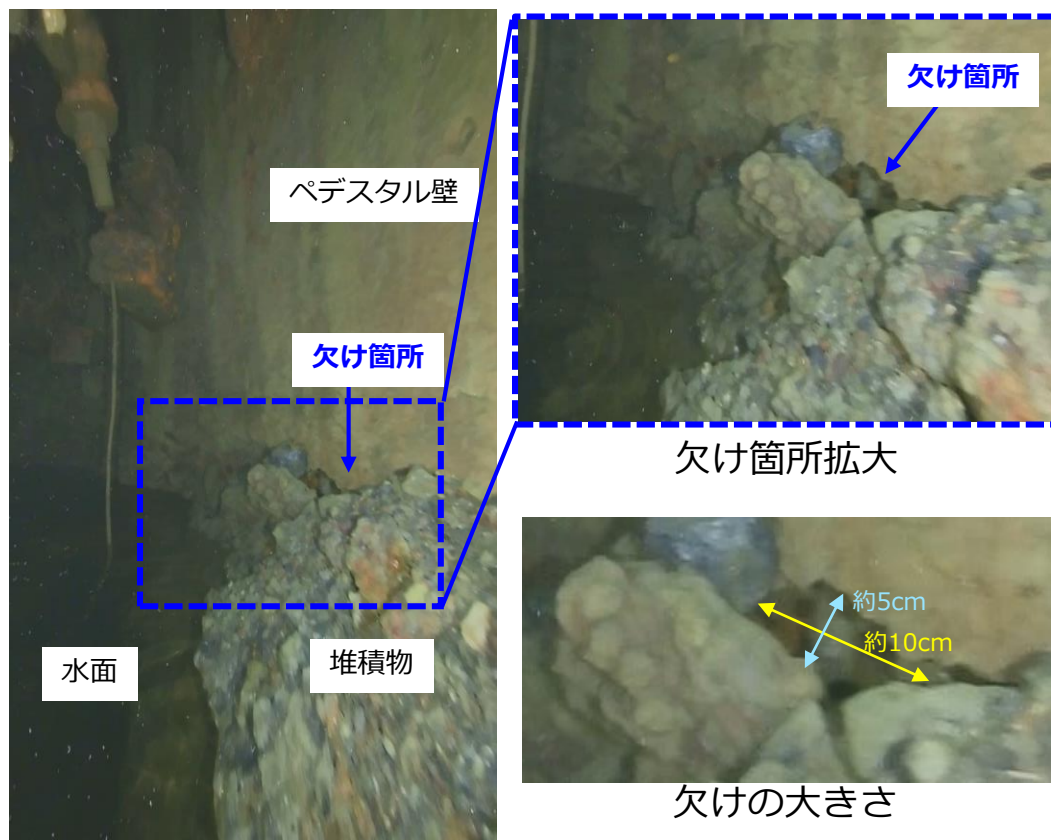
ペDESTAL壁の欠け箇所

- 点群データの検証作業の中で、ペDESTAL壁が一部欠けている事を確認
- 欠けの大きさは約10×5cm程度であり、位置はペDESTAL内壁の南南東側の床面から約3mの高さと推定
- なお、他に欠けている箇所は無いのか、改めて映像を確認した結果、撮影できている範囲においては、当該箇所以外に確認されなかった
- 今後計画している調査の中で改めて確認し、知見を拡充していく

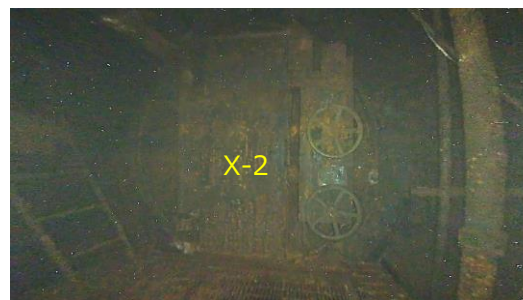
①：X-2ペネ

- X-2ペネ、X-1Bペネ：ペネの損傷や変形、干渉物は確認されなかった
- CRD挿入引き抜き配管(南)：南西側の配管に損傷や変形は確認されなかった。南東側については、当該エリアの通信性が低く、飛行できなかったため確認できていない
- 地下階段(南)：階段の損傷や変形、干渉物は確認されなかった
- X-35ペネ：ペデスタル外南東エリアの通信性が低く、飛行できなかったため確認できていない

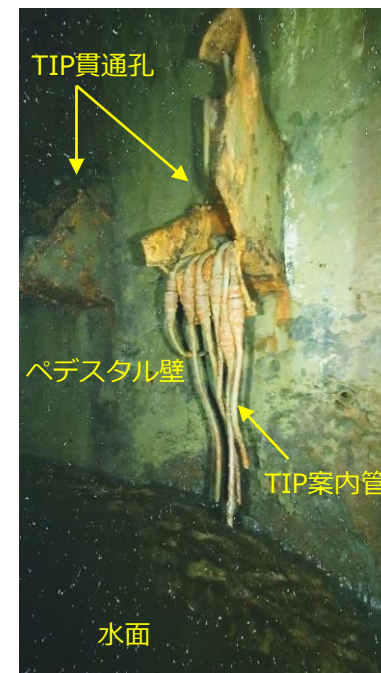
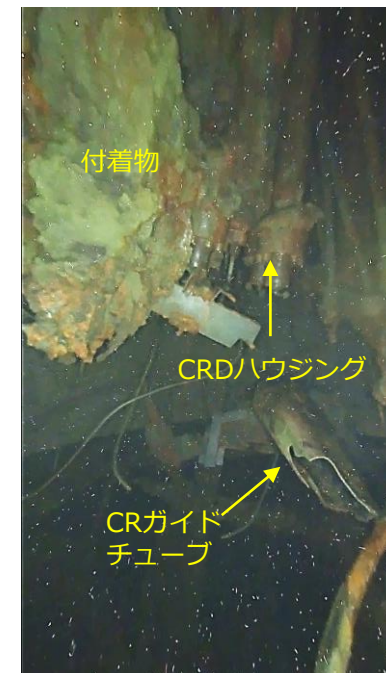
- 付着物：南側のCRDハウジング群に塊状の付着物を確認
- ペデスタル壁面：撮影した範囲において、著しい損傷は確認されなかった
- TIP貫通孔：損傷したTIP案内管を確認
- 落下している構造物：RPV下部構造物であるCRDハウジング群の一部が傾いており、既存の位置よりも若干低い位置にある

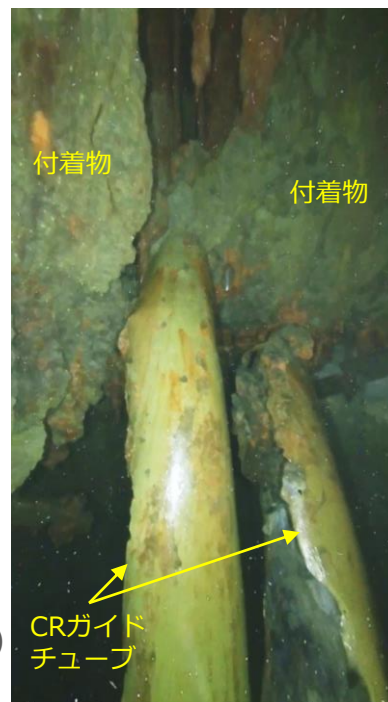
①：矢視の下部

- 付着物：中心から南東付近のCRDハウジング群に塊状の付着物を確認
- CRDハウジング群：傾きや変形はあるものの、大部分は既存の位置付近に残っている。中心から南東にかけては上部方向に空間を確認
- CRD挿入引き抜き配管：南東部のみ撮影でき、配管の損傷を確認

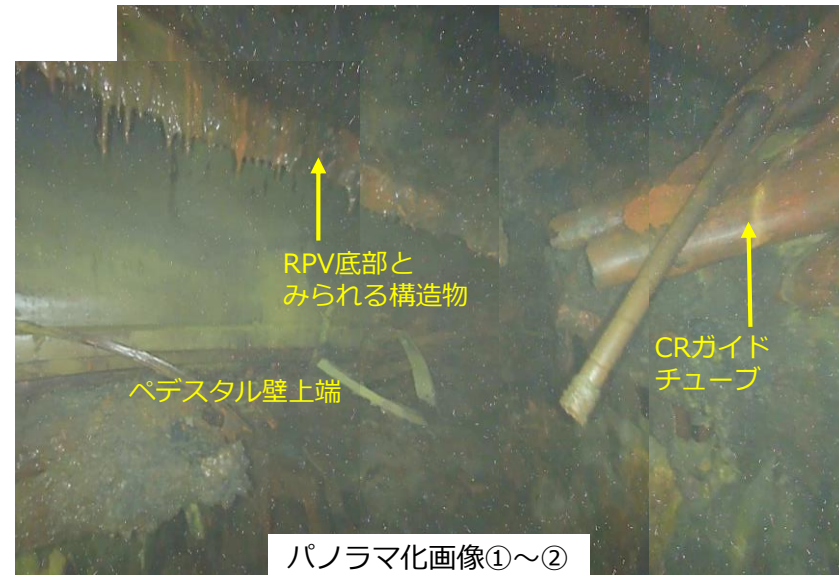
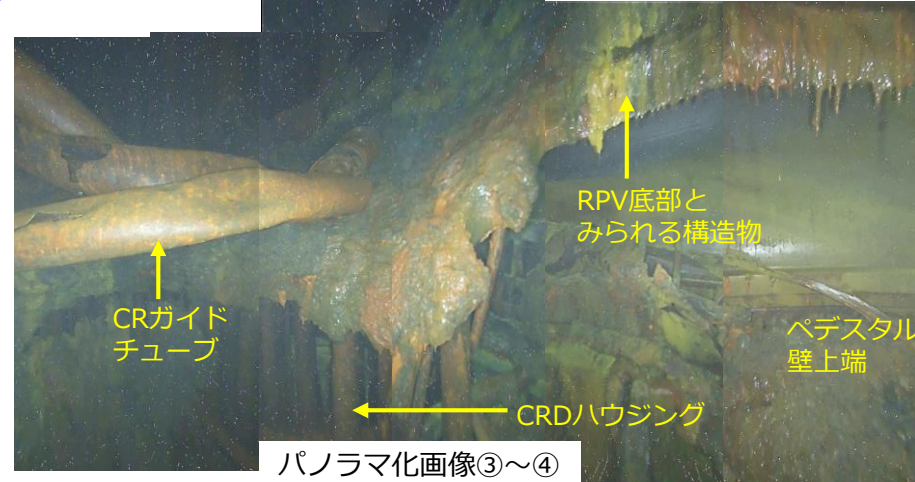
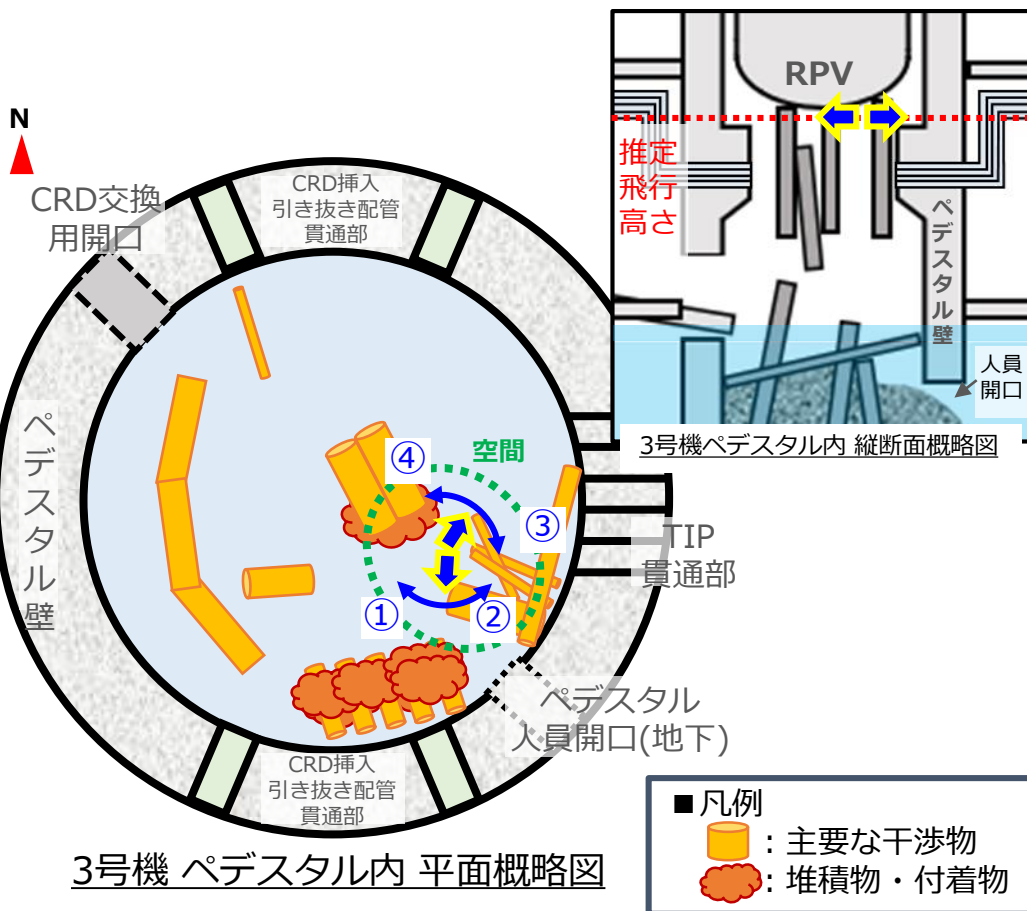
- 上部調査で確認された空間から、通信可能な限界の高さまで上昇し、**RPV底部付近の映像を取得**
- **RPV底部の可能性のある構造物や、横たわるCRガイドチューブを確認**
- 更に上部にも空間があると推定
