# コア倉庫付近通信ケーブル測量工事における放射線 管理上の不備に関する原因と対策

2026年9月11日

東京電力ホールディングス株式会社

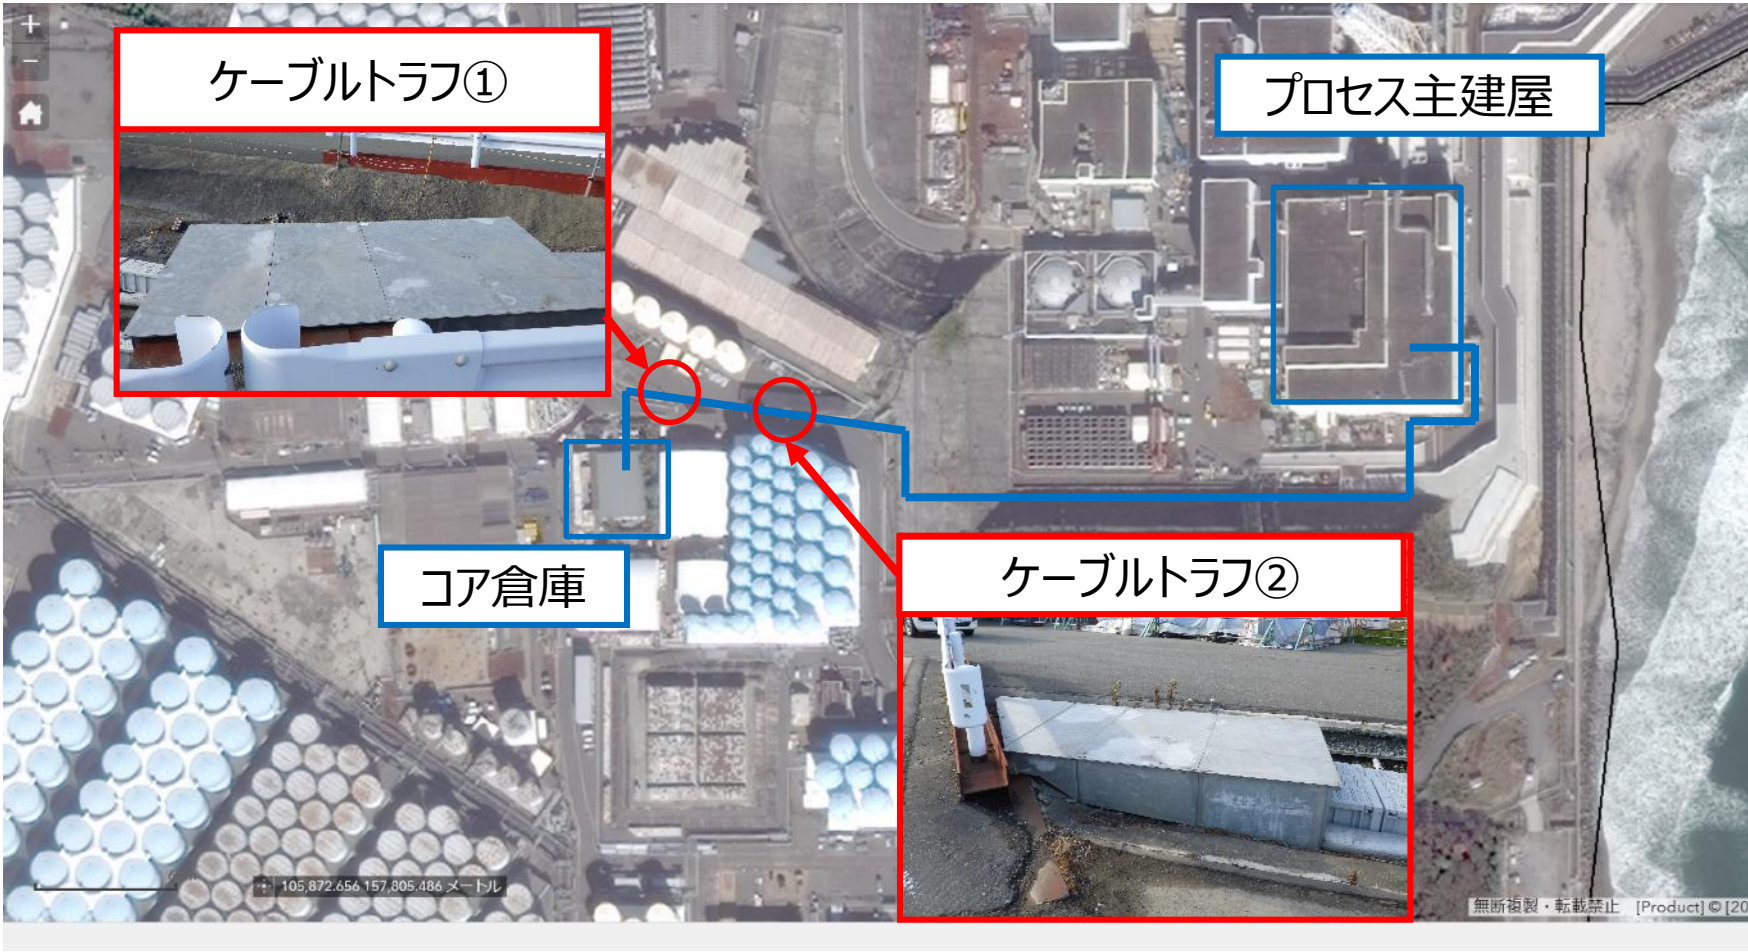
【参考】6月4日通信ケーブル測量作業場所

本事象が発生した経緯を確認したところ、当該作業エリアに対する作業環境モニタリングが実施されていないという、放射線管理上の不備があったことが判明

○ : 6/4作業箇所

— : 通信ケーブル測量区間

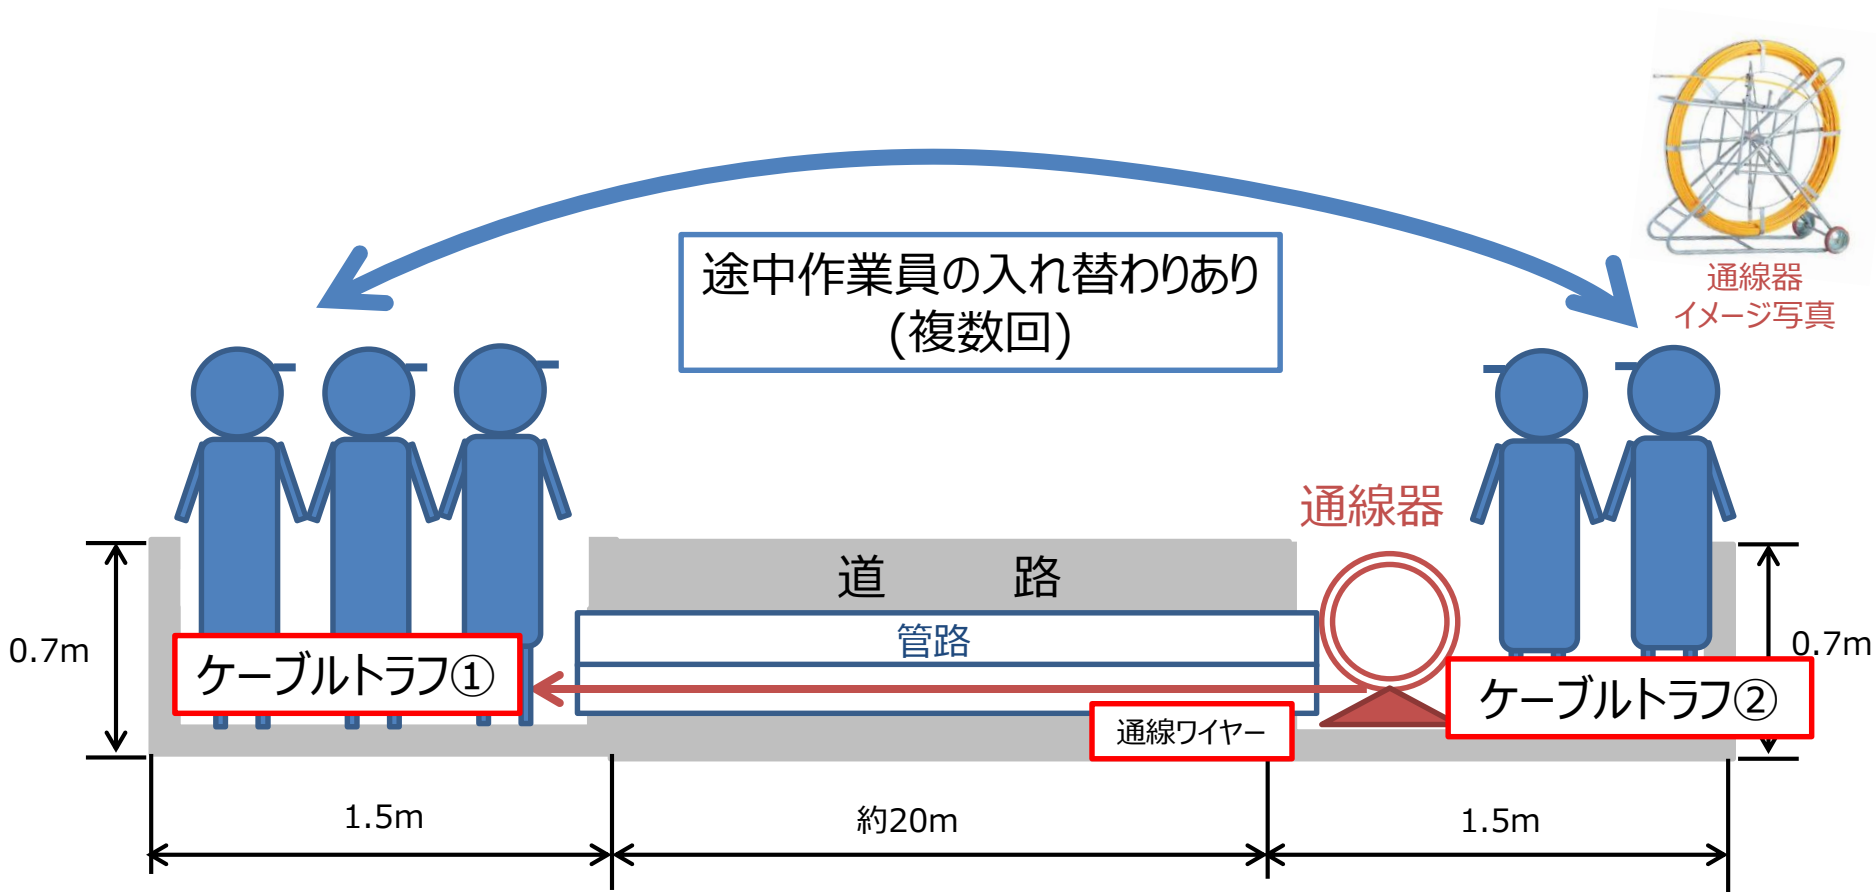
## 【参考】当日の通信ケーブル測量作業状況

- 管路内の導通状況を確認するため、通線器を使用して調査した
- 管路内の導通状況を確認する過程で、作業員(5名)はケーブルトラフ①～ケーブルトラフ②間を複数回往復した。

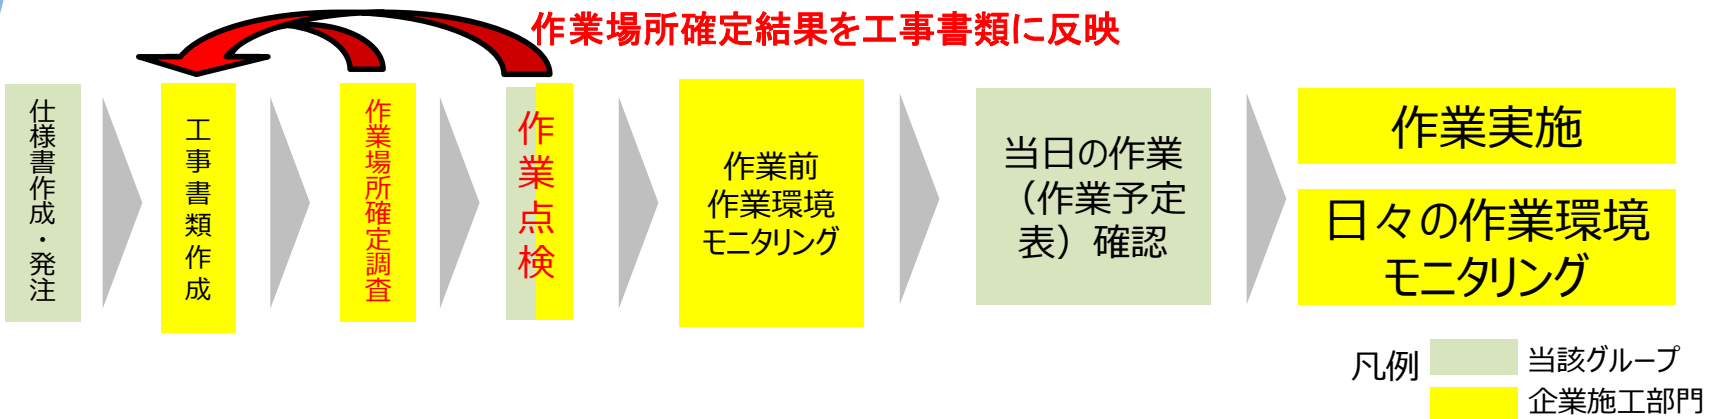
- 企業施工部門は、作業点検時に実際の作業場所を確定していたが、その内容を仕様書作成・発注時に作成したケーブルルート概要図へ反映しておらず、同図の更新が行われていなかった。
- その結果、企業放射線管理部門に共有されていたケーブルルート概要図と実際の作業場所との間に差異が生じ、企業放射線管理部門は実際の作業場所を事前に把握できなかった。
  - ✓ 企業放射線管理部門に実際の作業場所が共有できれば作業環境モニタリングを実施することができた。

- 作業場所の確定は当該グループに限らず発電所全体の必要なプロセスであるため、「作業場所確定調査および作業点検時にルートを確認し、その内容を工事書類に反映するとともに、当社の確認を受ける」旨を工事共通仕様書に記載

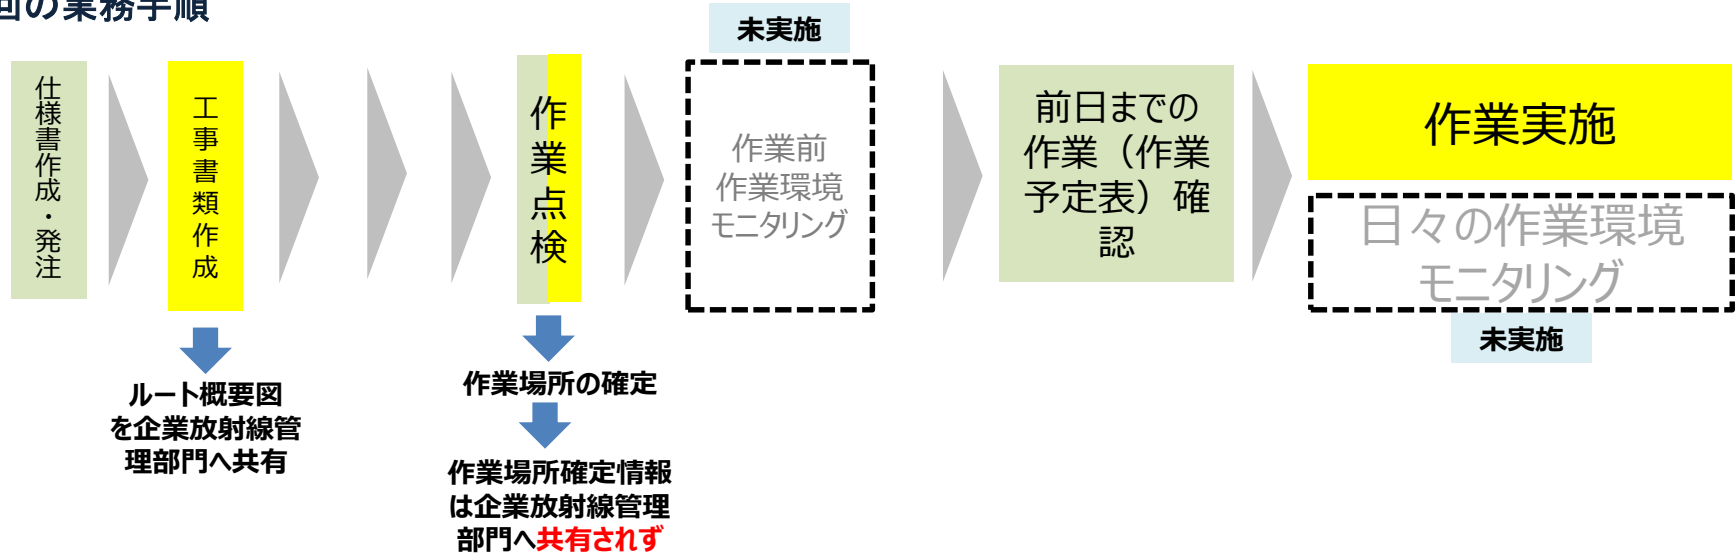
### 今回の業務手順

本業務の業務手順について今回の業務手順とあるべき姿を比較
