# 福島第一原子力発電所における 地すべりの可能性の検討状況について

2022年12月7日  
東京電力ホールディングス株式会社

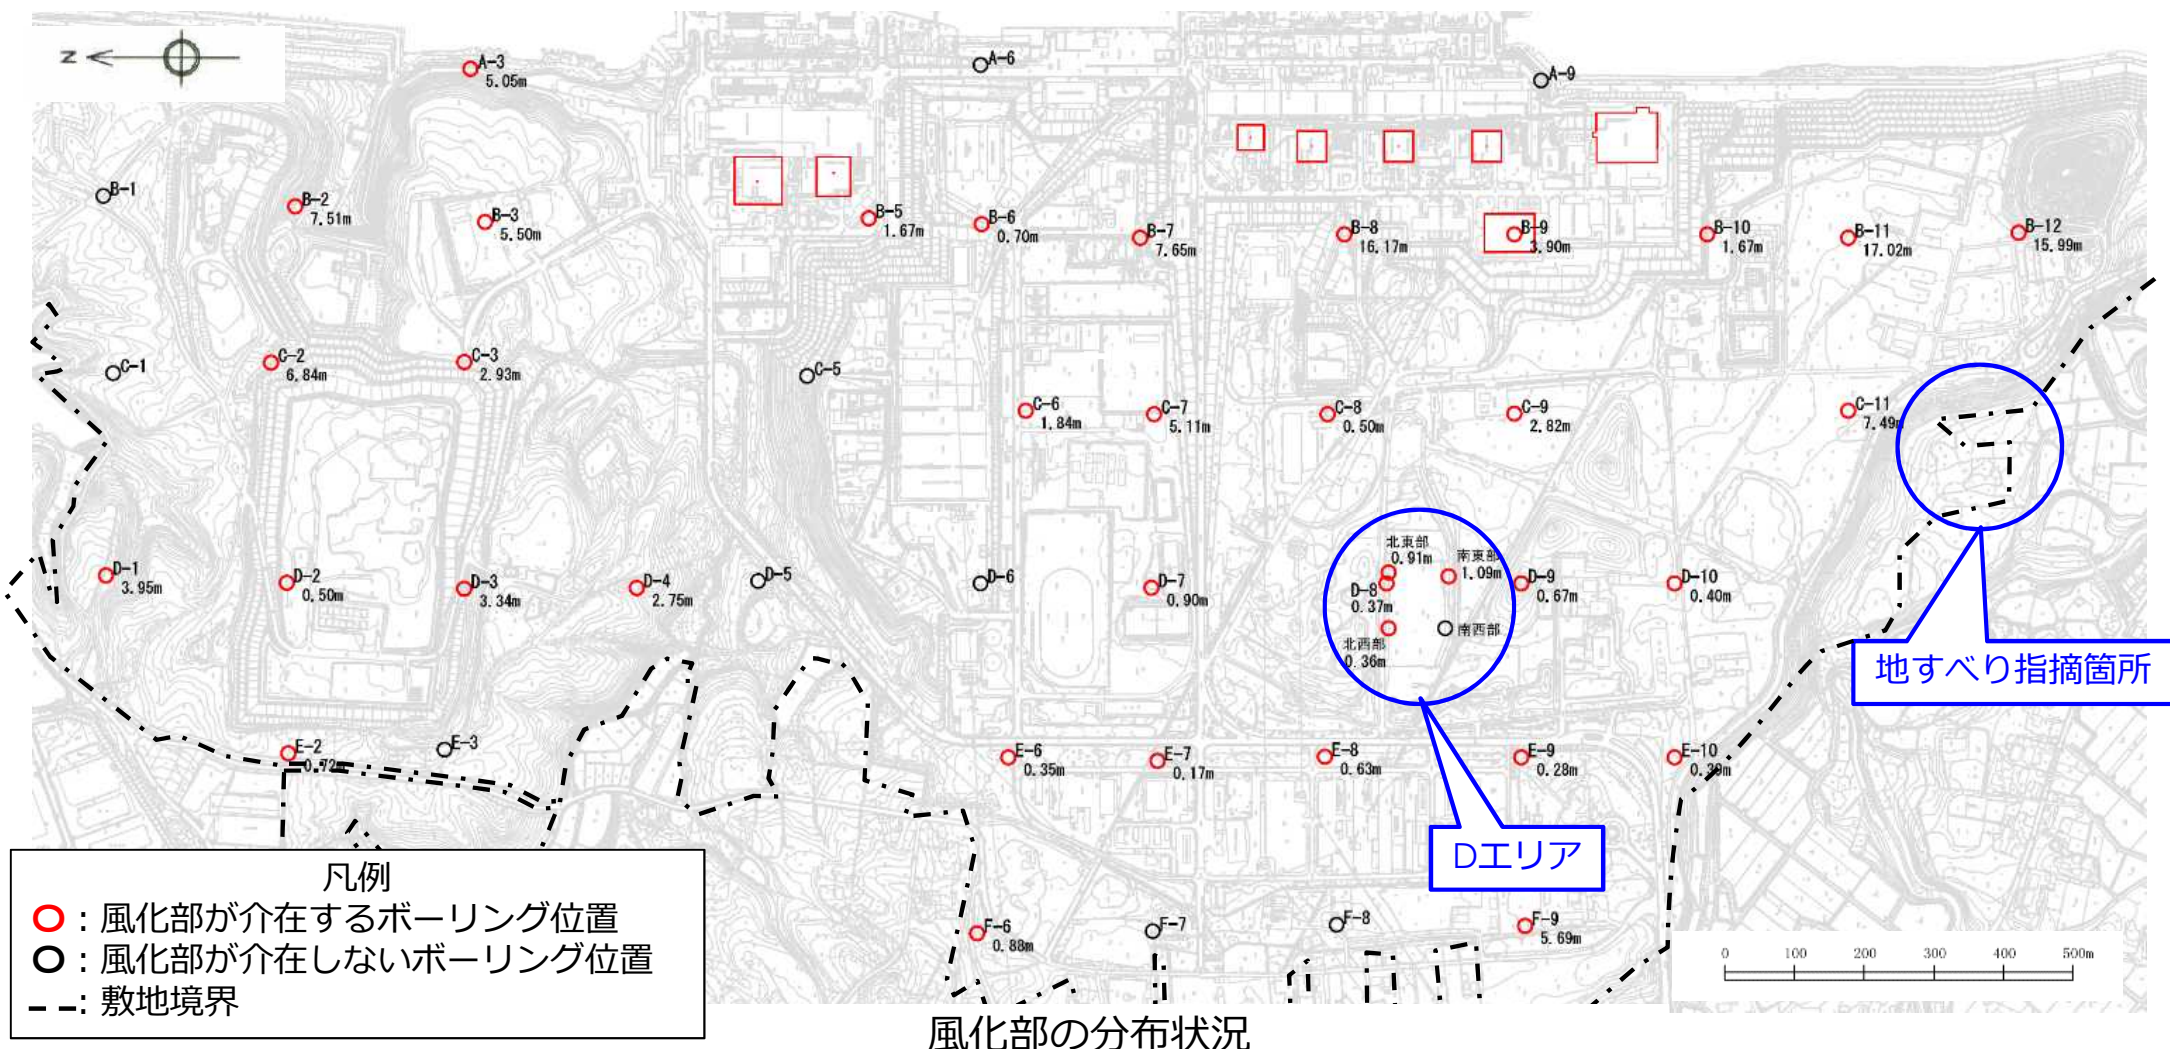
- 9月20日の面談において指摘された「段丘堆積物直下のN値が大きく下がる強風化部」について、既往のボーリング調査結果を再整理し、段丘堆積物直下の富岡層における風化部の分布状況を把握した。分布状況を下図に示す。
- 風化部は敷地内全域に分布し、海側に向かって厚さが厚くなる傾向がみられる。なお、今回、整理した「風化部」はコア観察においてコアに変色が見られるものを風化部と判断したものであり、指摘された「N値が大きく下がる強風化部」とは異なる。
- Dエリアと地すべり指摘箇所の風化部が特に厚いなどの特徴は認められないことから、「Dエリア タンクの滑動」および「地すべりと指摘された箇所」と風化部の分布状況に係る関係性は認められない。

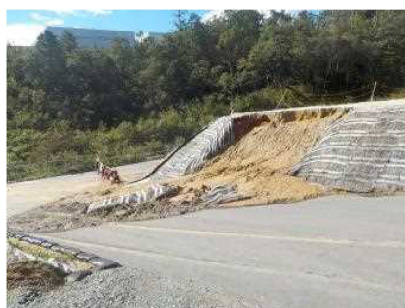
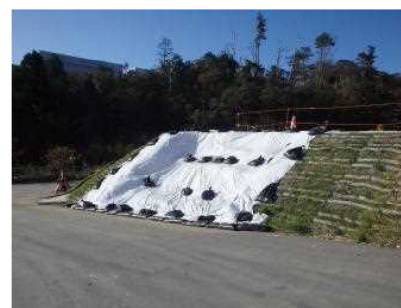
① 陳場沢川河口付近

- 2019年度の豪雨（台風19号：241mm/日）において、抽出した12か所の斜面において、大規模な斜面崩壊は発生していない。
- ✓ 但し、敷地内の法面9箇所において崩れを確認したが、いずれも小規模であり、表層の雨水が排水しきれず、流れが集中し、洗掘などから派生した崩壊がほとんどと想定される。
- ✓ 応急処置を実施するとともに、復旧工事を実施中。

【一部崩れている状況】

【応急処置後の状況】

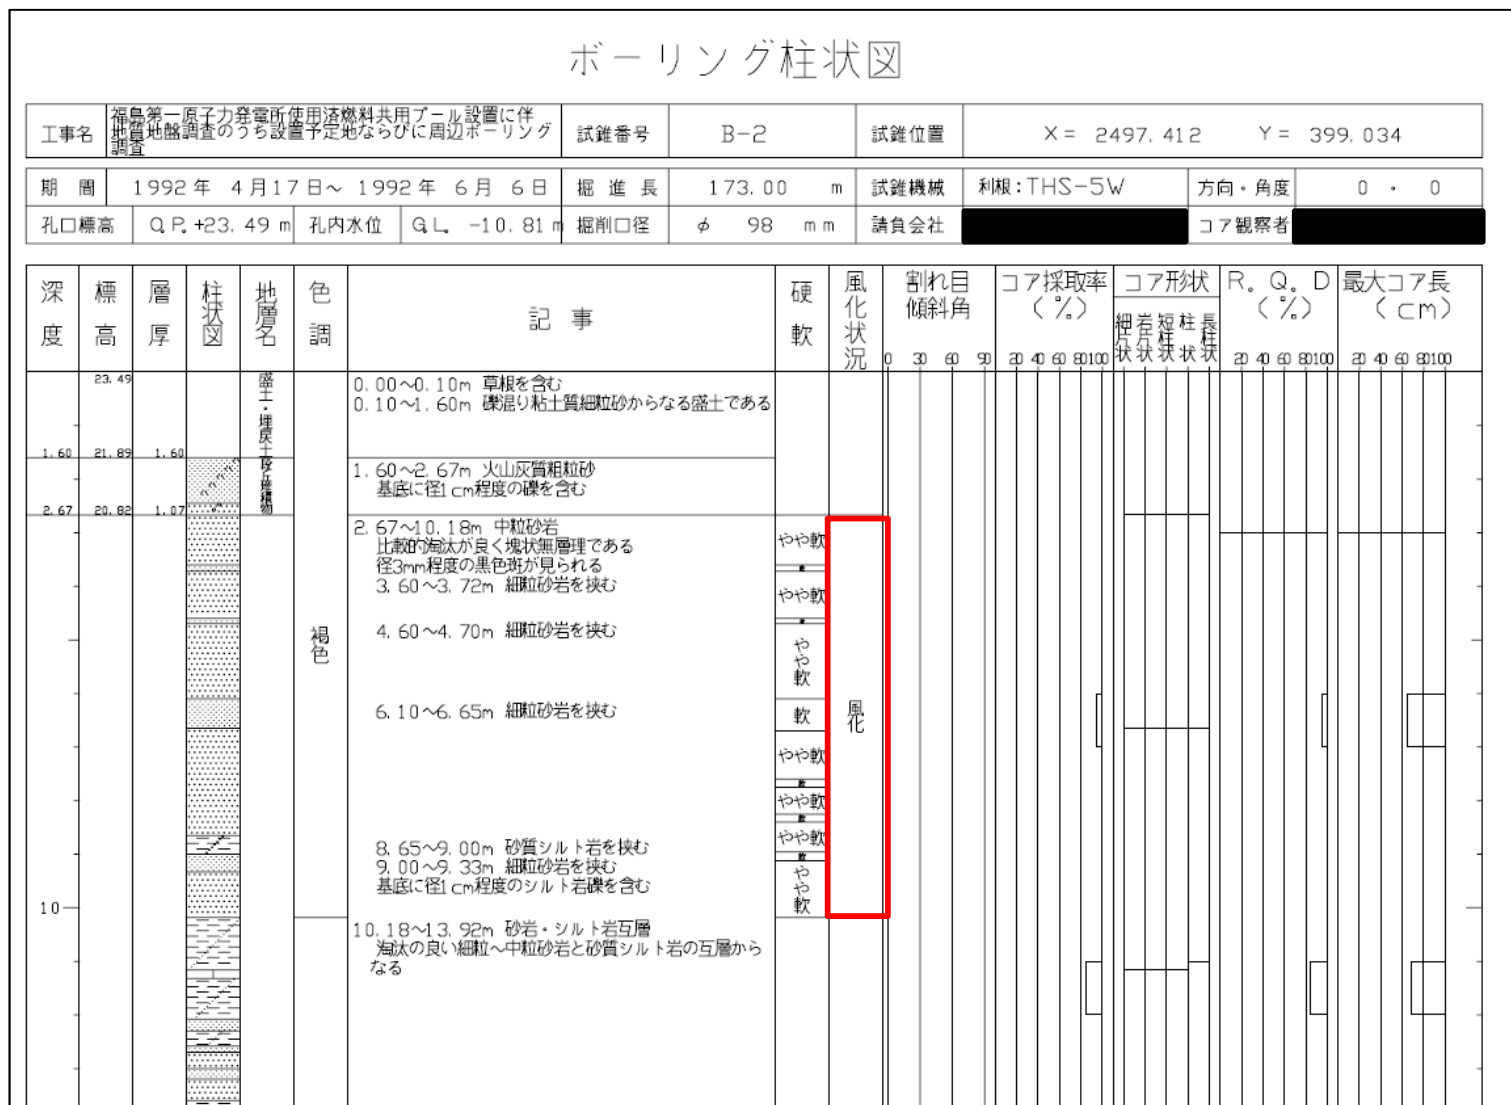
B-2孔ボーリング柱状図

- 下図は、「2.1」において、風化部の分布状況の検討に使用したボーリング調査結果の一例（B-2孔）。
- 深度2.67m~10.18m（厚さ7.51m）の風化状況が「風化」の層を、今回は「段丘堆積物直下の風化部」とした。
