福島第一原子力発電所の不具合と品質向上に向けた取り組みについて

1 1・2号機排気筒における不具合 P.2~5

2 3号機燃料取扱における不具合内容 P.6~8

3 その他の不具合 P.9~13

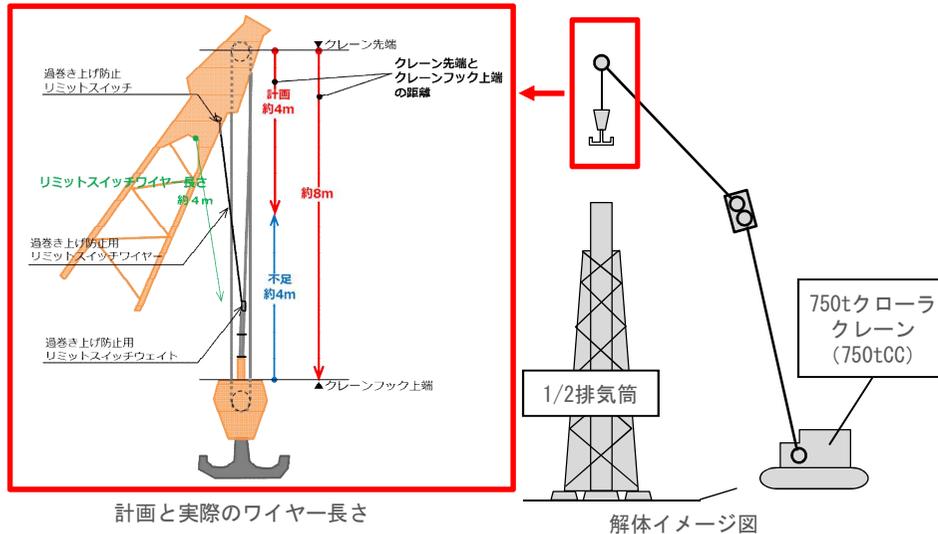
2019年5月11日より排気筒解体に向けた最終確認を行っていたところ、クレーンの吊り上げ高さ不足が確認されたため、各所の高さ計測を行ったところ、最大巻き上げ時のワイヤー長さ※に計画と約4mの差異があることが判明しました。

この差異が発生した要因は、リミットスイッチ※ワイヤーの長さ約4mを誤って最大巻き上げ時のワイヤー長さ約4mとして計画してしまったことでした。そのため、実際のワイヤー長さ約8mに対して約4mの差異が発生しました。

ゼネコンが別工事で使用していた当該クレーンの計画図を、当社が図面と実機の差異確認を行うことなく、排気筒解体工事を計画する協力企業に提示したことと、クレーン安全装置に関わる知識の不足が考えられます。

吊り荷を最大巻き上げ高さまで荷揚げするような計画がある場合には、当社は協力企業任せにせず、計画の初期段階で計画の設定根拠や実測等による検証を行ったうえで、計画と実機の差異がないことを確認します。

クレーンを使用する工事において、当社がクレーン計画をチェックできるように安全装置（リミットスイッチ）に関する知識を習得します。

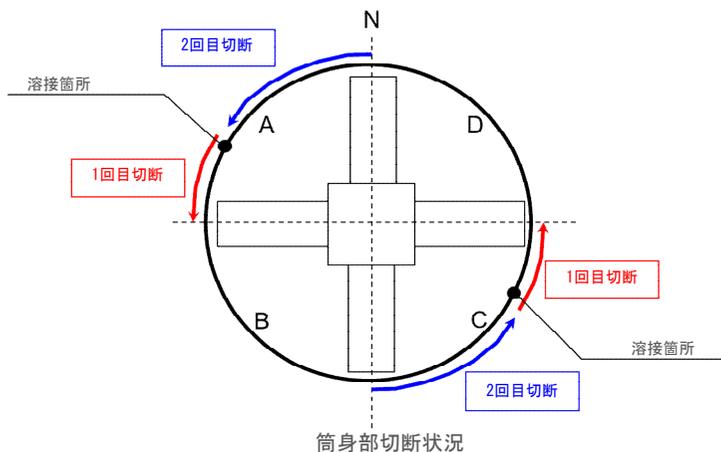
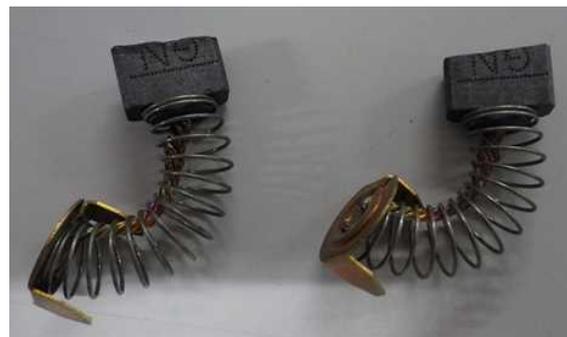
取外し後のカーボンブラシ

2019年8月7日、7時から筒身解体装置の吊り上げを行い、9時11分に筒身切断作業を開始しました。その後、チップソーの刃4枚のうち2枚（AとC）の摩耗が早かったことから刃を2枚交換する必要があると判断しました。交換後に再度、排気筒頂部に解体装置を設置し、切断を開始しようとした際に、チップソー（A）が動作しないことを確認しました。

刃の摩耗及びチップソー（A）の動作不良については、筒身の溶接箇所が硬化していたことにより、刃及びモーターの部品（カーボンブラシ※）に過負荷がかかり、摩耗したことが原因と判断しました。

硬い溶接箇所は押し切りで丁寧に切断することにより、チップソーの刃の摩耗やモーターの負荷を低減させる工法に変更しました。

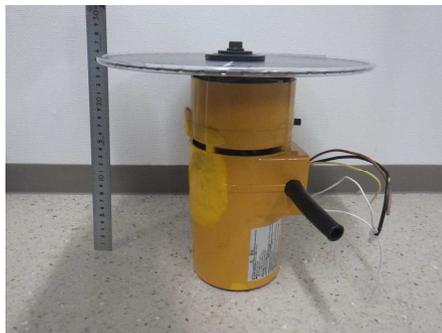
チップソー本体

その後、15時頃から残りの筒身をチップソー（BとD）で切断開始しようとした際に、チップソー（B）が動作しないことを確認しました。

解体装置を筒身から取り外し、地上に下ろした後、取り外した装置の確認を行ったところ、チップソー本体のケーブル3本の接続部のうち1本が圧着部より外れていることを確認しました。

当該接続部に対して、ケーブルの剥き代が短いこと、及び圧着端子への挿入部が浅くなっていたことから、チップソー移動時にケーブル接続部へ通常動作時のテンションが加わったことで、接続部が外れたものと推定しました。

チップソーモーター接続部の圧着再施工を実施しました。
また、直近の切断に使用する解体装置（電気部品・機械部品）の接続部の点検を実施しました。
今後は、解体作業のワンスルー※（4ブロック解体）を実施後に、解体手順および解体装置の運用に関する振返りを実施し、より確実性を高めて以降の解体作業を実施してまいります。

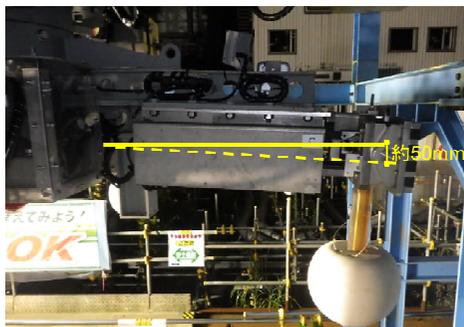
2019年8月7日の作業終了後の点検で、内周切断装置のクランプ（把持装置）Cの下段が約50mm傾いていることを確認しており、翌8月8日、内周切断装置を予備品に取り替える作業を実施しました。

傾きが確認されたクランプ (C)

クランプを排気筒頭頂部から引き上げる際は、強風時に装置と筒身が接触する衝撃を小さくするため、クランプが必要な分だけ張り出した状態で保持し引き上げる手順としています（頂部内径3m 筒身3.2m）。そのため、2019年8月7日の夜に吊り上げた際、クランプ下がひっかかったものと推測しています。

カメラにてクランプ先端と筒身との接触状況を確認しながら、ゆっくり引き上げるとともに、クランプ下を15cm縮めて吊り上げるようにします。

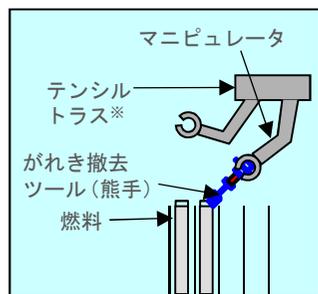
2019年6月17日1時頃、3号機使用済燃料プール内がれき撤去作業中、マニピュレータ※で把持するがれき撤去ツール（熊手）の一部が外れました。外れた下部側は空きラック上に倒れ込みましたが、燃料への影響はありません。

発生時の作業状況

現場検証の結果、当該ツールの上部と下部の熊手とを締結しているボルトの緩みが原因であることが分かりました。がれき撤去ツール使用時にバネの振動に伴い、ボルトが徐々に緩んだことに作業中、気づかず、ボルトの外れに至ったと推定しました。

ボルトを押しえ込み、緩みを抑制する折座金を使用するとともに、高強度の緩み止め剤を使用してボルト緩みを防止。作業中も定期的にボルトの締結状態を確認することを手順書に反映しました。また、他のがれき撤去ツールについても同様にボルトが緩む可能性があるため同様の対策を実施しました。

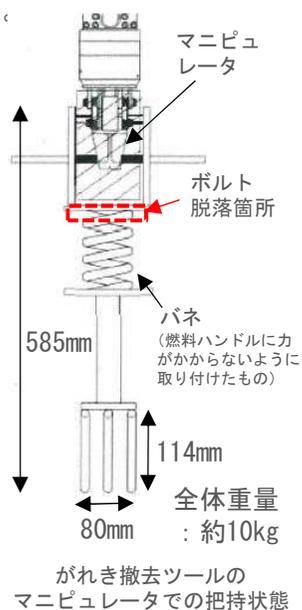
がれき撤去ツールのマニピュレータでの把持状態

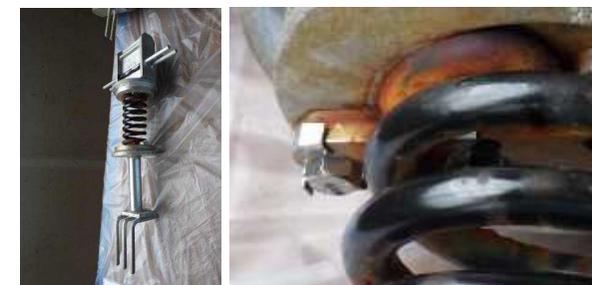
熊手緩み対策実施後

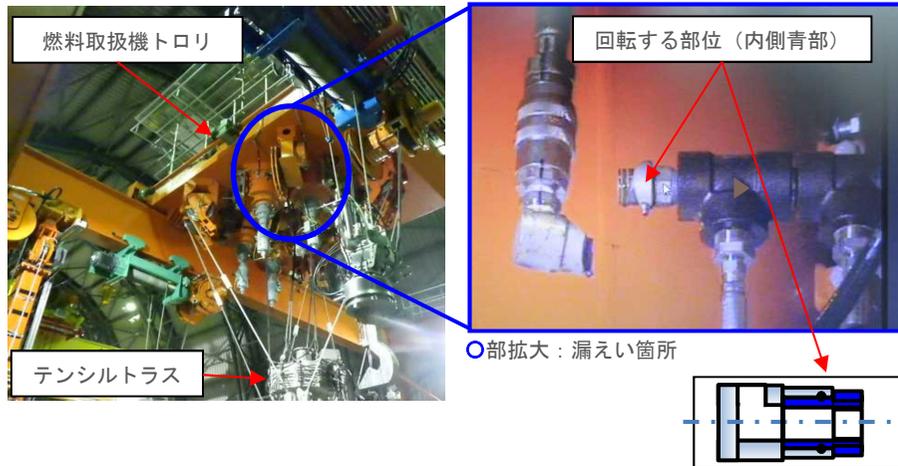
2019年7月17日17時30分頃、3号機燃料取扱機トリからテンシルトラス※ / マニピュレータ※につながる水圧ホースの接続部が破損しました。これにより、作動流体（水グリコール）が約50リットル漏えい※し、プール内に流入しました。
プール水の分析結果から、流入した作動流体による影響はないことを確認しています。

破損部位の破面を観察した結果、疲労破壊時に見られる特徴的な段差が確認されました。ホースの復元力等の荷重が当該部にかかっていたこと、運転時の変動荷重が繰り返し発生したこと等から、疲労にてき裂が発生・進展し、破損に至ったと推定しました。

7月24日から行っている設備点検中に当該箇所の修理を行い、8月29日に完了しました。
また、燃料取扱機及びクレーンの類似箇所については、非破壊検査（浸透探傷試験）を実施し、異常のないことを確認しました。

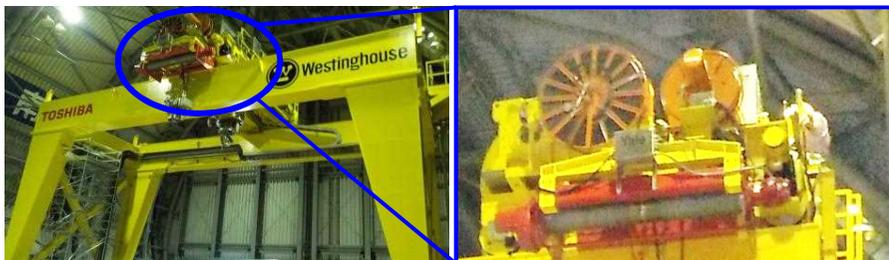
クレーン（○部：補巻）

2019年7月21日1時頃、3号機クレーン補巻きによるがれき撤去作業中、協力企業作業員が補巻き先端部につながるホースのリール部から作業流体（水グリコール）の滴下を確認しました。

分解点検の結果、分解時にゆるみを確認しました。また、接続部の外観目視点検を行い、異常のないことを確認し、接続部のゆるみによる漏えいと推定しました。

当該接続部に緩み防止剤を塗布し、再施工、合いマーク施工を実施しました。また、5箇所の類似箇所についても、ゆるみがないことを確認しました。

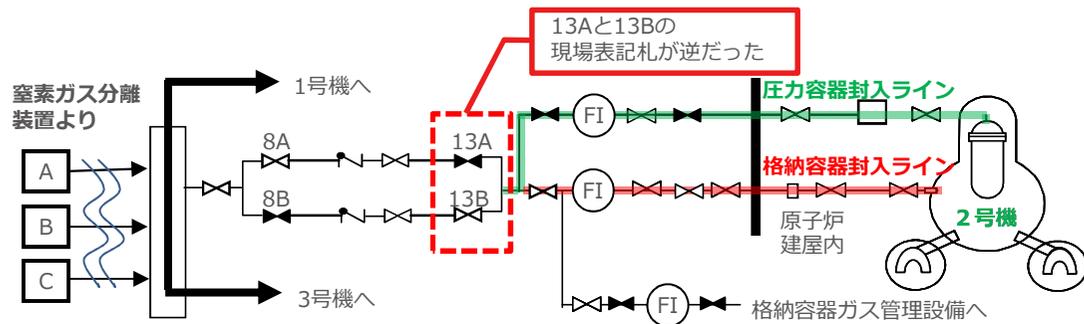
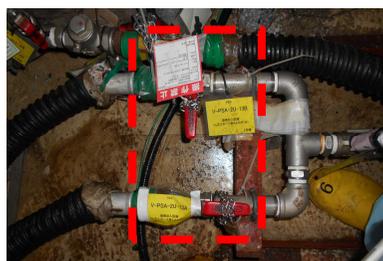
2号機窒素封入設備の系統試験において必要な安全装置※として、2019年8月6日10時8分窒素ガスの封入を原子炉圧力容器ラインから原子炉格納容器封入ラインへ切り替え作業を行っていたところ、10時50分から原子炉圧力容器ラインならびに原子炉格納容器ラインの窒素封入量が、0Nm³/hとなりました。その後、11時18分、弁を復旧し、原子炉格納容器封入ラインへの封入を開始しました。

系統構成操作弁の現場表記札に相違があり、弁操作時、意図しない系統構成となったことによるものと考えています。このことから11時51分、実施計画に基づいた「原子炉格納容器内の不活性雰囲気維持機能」の運転上の制限※を満たしていないこと、及び弁を復旧し、2号機の窒素封入を開始したため、同時刻(11時51分)に復帰した(計画的に運転上の制限外に移行した状態になった)と判断しました。なお、プラントパラメータ及びモニタリングポスト、敷地境界ダストモニタに有意な変動はありません。

窒素封入設備の当該弁の現場表記札の間違いを修正し、現場表記札の照合およびラインと弁の整合確認を行いました。弁操作時に、ラインと弁の整合確認が容易になるよう、視認性の良い箇所にラインの識別表示を取り付けました。今後、その他設備について、ラインと弁の整合確認を行ってまいります。

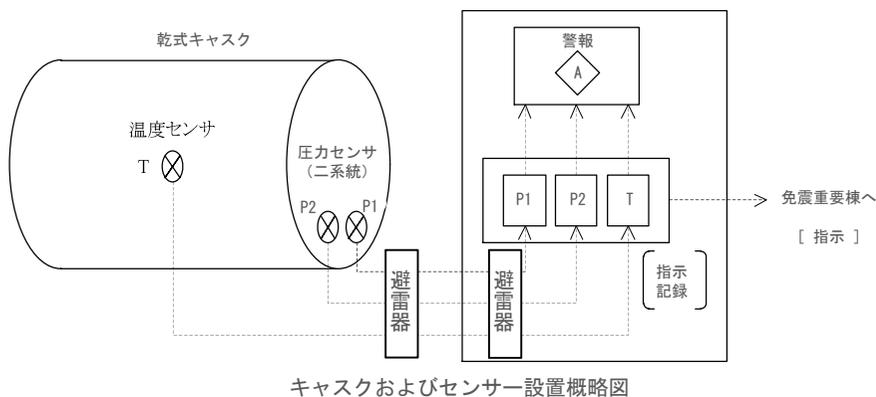
15時47分頃 当社社員が免震重要棟にて、使用済燃料乾式キャスク仮保管設備に保管しているキャスクの蓋間圧力の異常を示す警報が発生し、37基中7基のキャスク蓋間圧力が測定不能となったことを確認。キャスク表面温度およびエリア放射線モニタ指示値に有意な変動なし。

17時5分
↓
20時25分 異常値を示すキャスク7基の圧力センサを可搬型の測定器にて調査し、すべての圧力センサが異常値を示し、故障していることを確認。

計器故障発生時には、発電所周辺で落雷が確認されていることから、その影響で異常な電流や電圧が計器に及んで故障したものと推測しています。

当該キャスクの圧力センサについて、1系統を2019年7月31日から8月1日に交換し、通常監視ラインで測定可能な状態に復旧を完了しました。

もう1系統についても、8月22日までに復旧を完了しました。

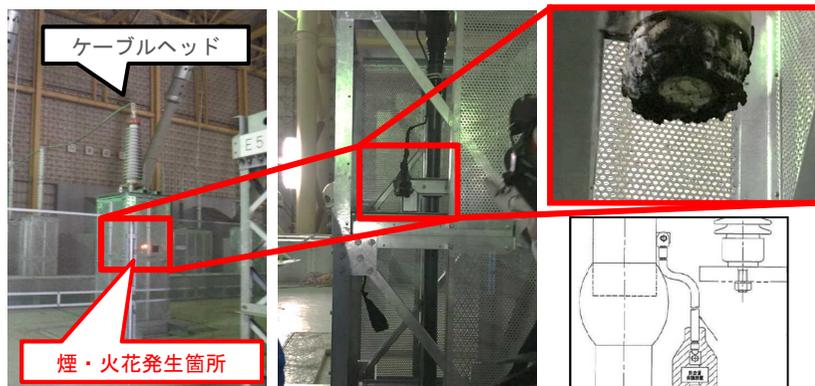
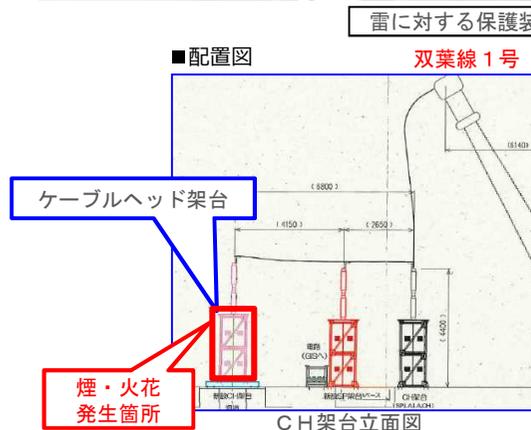
7月25日、5/6号66kV双葉線1号ケーブルから火花と伴に発煙が発生していることを協力企業作業員が発見しました。双葉線1号を停止し、火花は停止しました。現場を確認した結果、雷に対する保護装置として設置している防食層保護装置が焼損していることを確認しました。

応急処置の状態となっている双葉線1号、2号について、雷サージ解析の結果から最適と判断した設備構成の恒久対策を行いました。接地及び防食層保護装置の取付を行い、8月9日に完了しました。今回の火災に至った人的要因及び発火のメカニズムについては、今後調査してまいります。

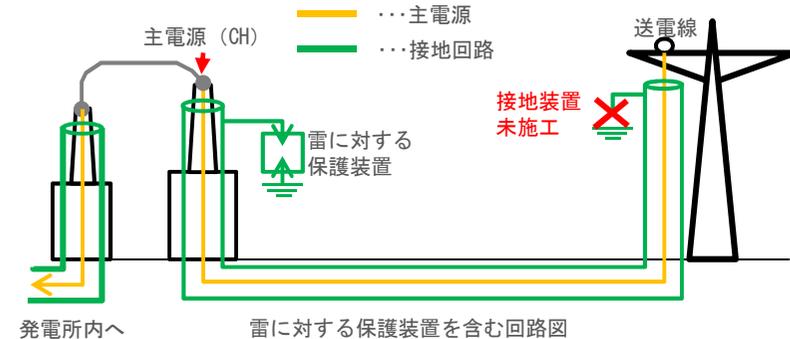
防食層保護装置が焼損した原因は、雷に対する保護装置と接地装置を設置すべきところ、雷に対する保護装置のみ設置したため、加熱し、焼損に至ったと推定しました。
