福島第一原子力発電所の 廃止措置等に向けた現状の取組み

2015年9月1日

東京電力株式会社

1. 廃止措置等に向けたロードマップ全体イメージ

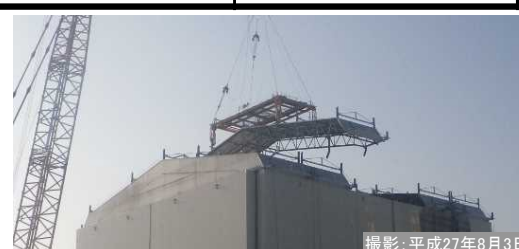
屋根パネルの取り外し(再開時、2枚目)
撮影:平成27年8月3日

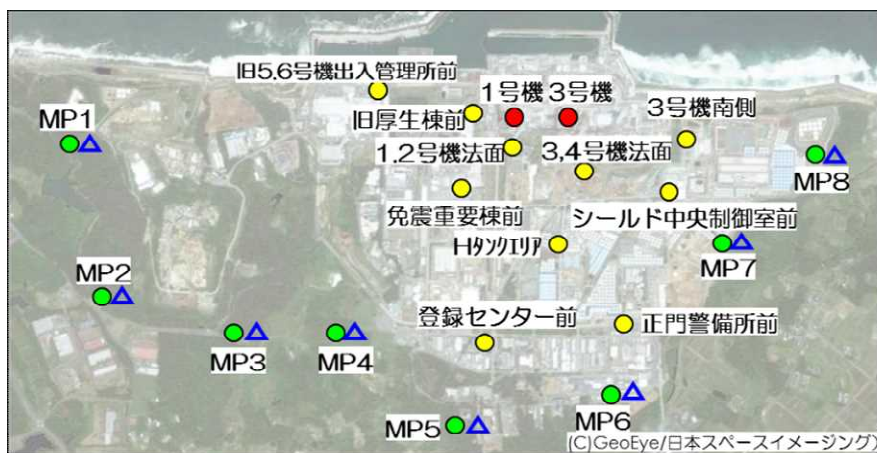
モニタリングポストとダストモニタの設置地点

- 放射性物質濃度は、作業中だけでなく、夜間・休日も24時間体制で監視しています。
- 屋根パネルを取外すなど状態が変わる際に風向きを考慮し、構内海側においてもダストサンプリングを実施することとしています。

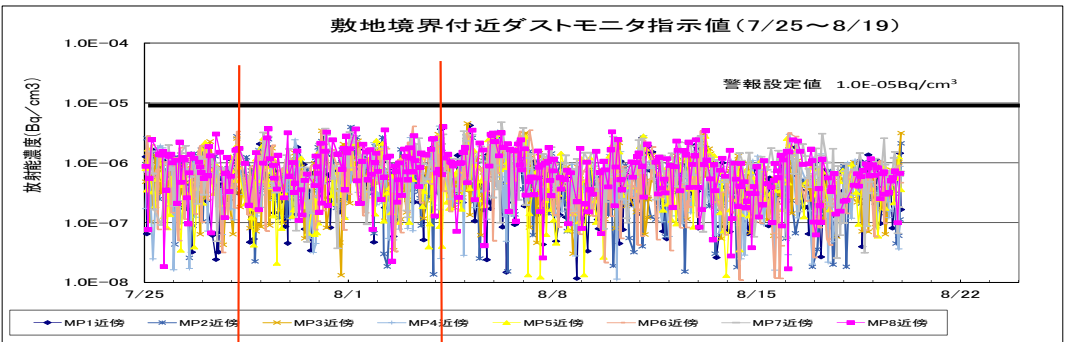
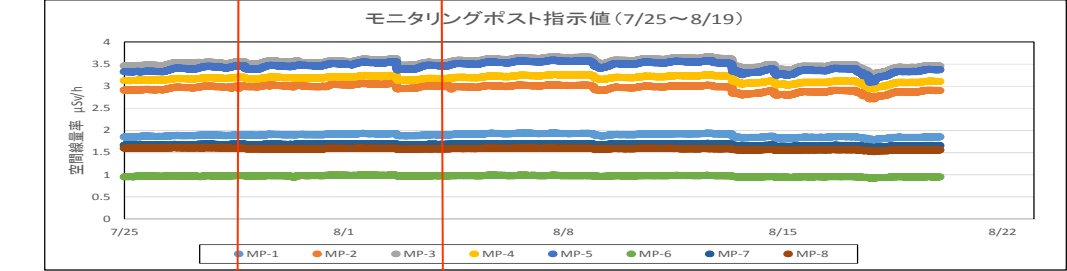
- 屋根カバー1枚目および2枚目取り外し時において、モニタリングポストの値に変動は無く、ダストモニタの警報発生もありませんでした。

▲ 8/3屋根カバー2枚目取り外し
▲ 7/28屋根カバー1枚目取り外し

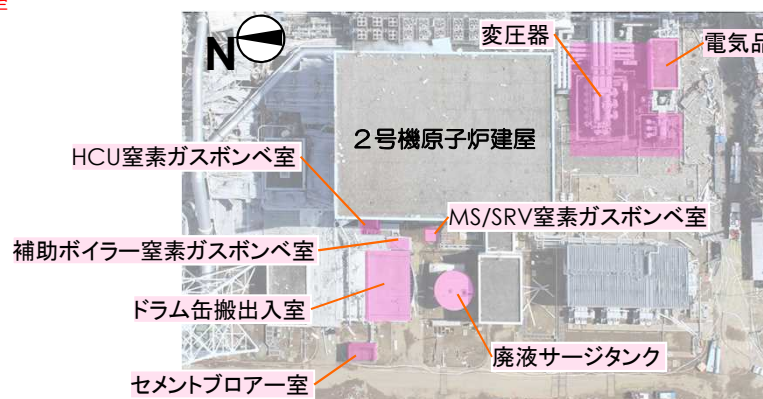
解体撤去する干渉物

- 燃料取り出し用架構や燃料取扱設備を設置するには、大型重機等の作業エリアを確保するため、原子炉建屋周辺の屋外エリアの整備（干渉物の解体等）を始めています。
