2016年11月29日

東京電力ホールディングス株式会社

放射線データの概要 11月分 (10月27日~11月23日)

トラブル対応状況について（1/3）

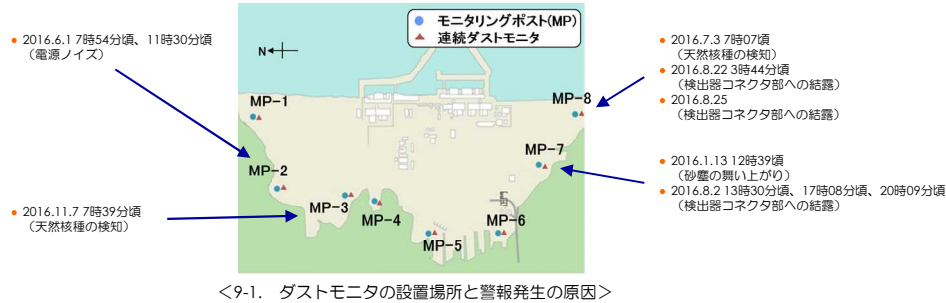
- 2016年1月以降、モニタリングポスト近傍ダストモニタの高警報が7回発生しました。いずれの場合も、現場状況から、廃炉作業に起因するダスト濃度の上昇によるものではなく、構外への影響はないと考えています。
- 各々の警報発生の原因として、それぞれ「電源ノイズ」「検出器コネクタ部への結露」「天然核種の検知」「砂塵の舞い上がり」が考えられます。

- 下表のとおり、これまでの調査結果を踏まえ、それぞれの原因に対する対策を実施しています。

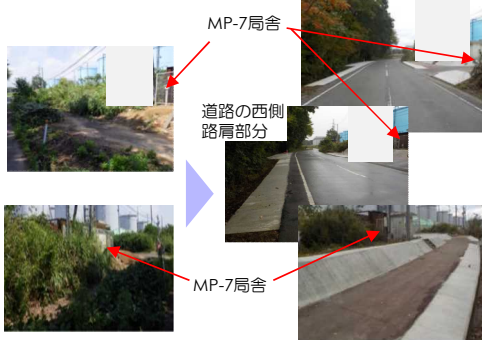
③砂塵の舞い上がり対策 (MP周辺のフェーシング)

原因	調査結果	対策
電源ノイズ (MP2)	調査の結果、当該機器は0.2kVのバルスでも誤計数を発生させることが判明したが、ノイズの発生元の特定には至らず	<ul style="list-style-type: none"> MP-2にノイズ抑制機器設置【実施済】 水平展開として、他のモニタにも設置【実施中】
検出器コネクタ部への結露	模擬試験にて、検出器コネクタ部に湿分が付着すると誤計数が生じる事が判明。また、実機試験においても同様に誤計数を確認	<ul style="list-style-type: none"> MP局舎内温度設定変更 (22℃→26℃)【実施済】 サンプリングホース及び検出器に保温材取付【実施済】 検出器カバーねじ込み部ヘシリコン剤を塗布【実施済】
天然核種検知	<ul style="list-style-type: none"> 敷地境界各所で天然核種濃度に差異はないが、測定値にバラつきがあり、演算処理時の補正不足が考えられる モニタへの雰囲気気線量率の影響を調査中 	<ul style="list-style-type: none"> 測定時間の最適化 (バラツキ抑制)【検討中】 調査結果を踏まえ、検出器等への遮蔽設置【検討中】
砂塵の舞い上がり	事故時に降下した人工核種が、車両の通過等により舞い上がったことが考えられる	<ul style="list-style-type: none"> MP-7周辺のフェーシング【実施済】 念の為にMP-8周辺も整備・飛散防止剤散布【実施済】

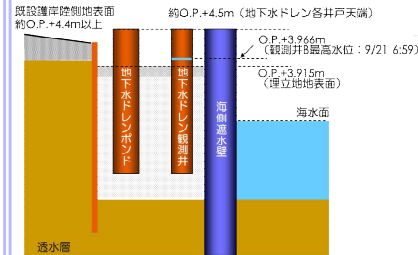
<9-4. 護岸埋立てエリア断面図>

- 構内の海拔4mの既設護岸と海側遮水壁の間の埋立てエリアにおいて、8月以降の降雨に影響により地下水位が上昇し、放射性物質を含む地下水が地表面に溢れ出る可能性が考えられました。
- 地下水ドレン移送設備による汲み上げに加え、当該エリア観測井に設置していた仮設ポンプやバキューム車による汲み上げを行ったことにより、観測井水位が一時的に地表面 (O.P.+3.915m) よりも上昇しましたが、地下水ドレン各井戸や観測井の天端 (O.P.+4.5m) までは至らず、地下水が溢れ出すことはありませんでした。

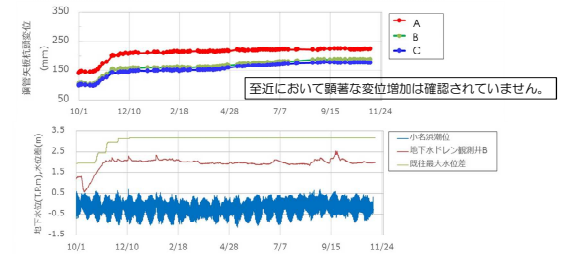
<9-7. 海側遮水壁杭頭変位量>

- 海側遮水壁に変形がないこと、港湾口海水放射線モニタの値に有意な変動のないことを確認しました。
- 港湾内の2地点において、セシウム137の値が至近の変動に比べやや高め傾向を示しましたが、過去の降雨時にも同様の傾向がみられており、降雨による港内排水路等からの流れ込みの影響と考えます (1~4号機取水口内北側: 74Bq/L、1号機取水口: 95Bq/L (9/21採取))。
