資料 1 - 1 汚染水対策に関わる進捗状況について

汚染水対策の全体概要

2018年11月2日

東京電力ホールディングス株式会社

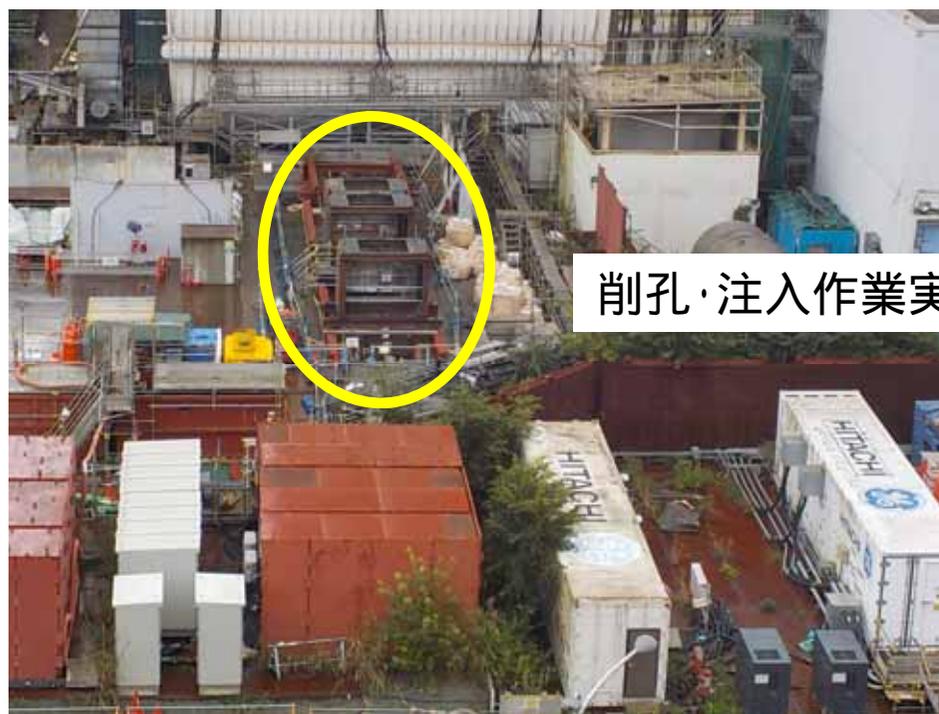
削孔・注入作業実施中

北側：削孔・注入架台設置完了

10月12日：削孔準備中

10月30日：削孔・注入開始

- 周辺ピットのトリチウム濃度上昇抑制のため、1 / 2号機山側サブドレン周辺の地盤改良を行う対策について、8/6より準備作業に着手し、線量低減対策を経て10/12より南側・10/30より北側の地盤改良（削孔・注入）を開始した。

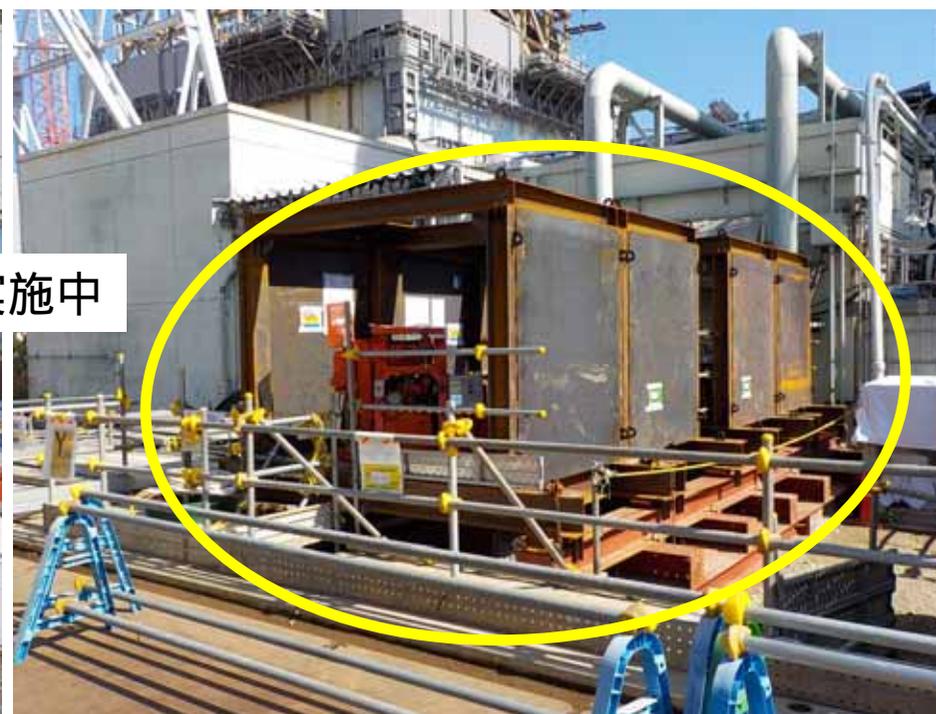
南側：削孔・注入架台設置完了

10月12日：削孔・注入開始

10月30日：注入実施中

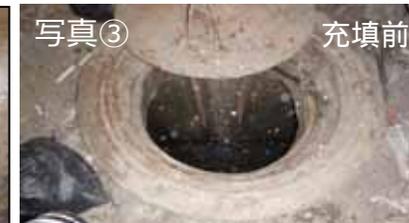
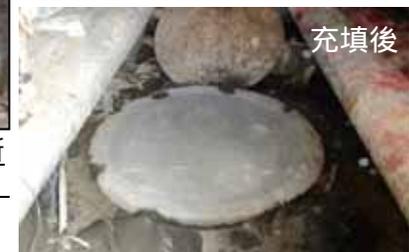
2号機取水電源ケーブルトレンチ貫通箇所
止水状況（写真②）、充填状況（写真③）

- 1/2号機東側に位置するトレンチのうち、1号機共通配管トレンチ内の建屋貫通箇所、2号機取水電源ケーブルトレンチ内の建屋貫通箇所について、止水・充填等を実施。
- 2018年7月13日に着手し、同8月6日に2号機取水電源ケーブルトレンチのマンホール開口部まで充填が完了。また、1号機共通配管トレンチ内の貫通箇所の止水は同9月21日完了。

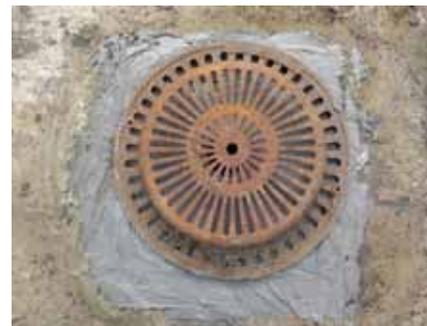
②ルーフトレン改修着手前

- 2018年6月11日の降雨時にオペフロ床面に雨水が一時的に溜まる状況を確認した。
- 調査の結果、屋上のルーフトレン2箇所(北側・中央)について、配管のズレを確認したため、雨水配管の補修を実施。(2018年7月12日完了)
- 9月30日～10月1日の台風24号接近に伴う降雨(計:47.5mm)では、雨漏れによる水たまりの発生は確認されなかった。

①、②ルーフトレン・改修方法
(③は、配管が確認できず閉塞)

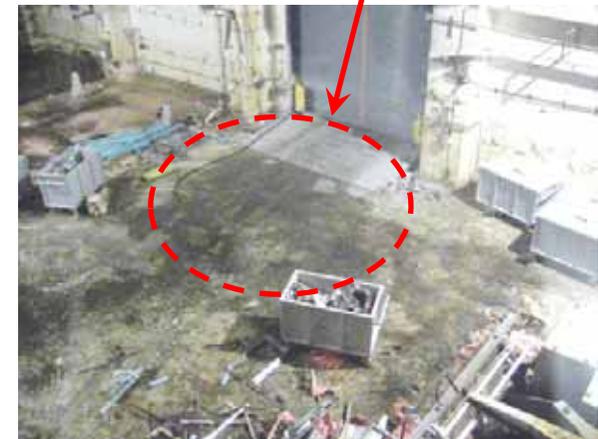
②ルーフトレン改修完了

散水跡 (雨漏れではない)

10月1日のオペフロ状況
(雨漏れによる水たまりの発生は確認されていない)

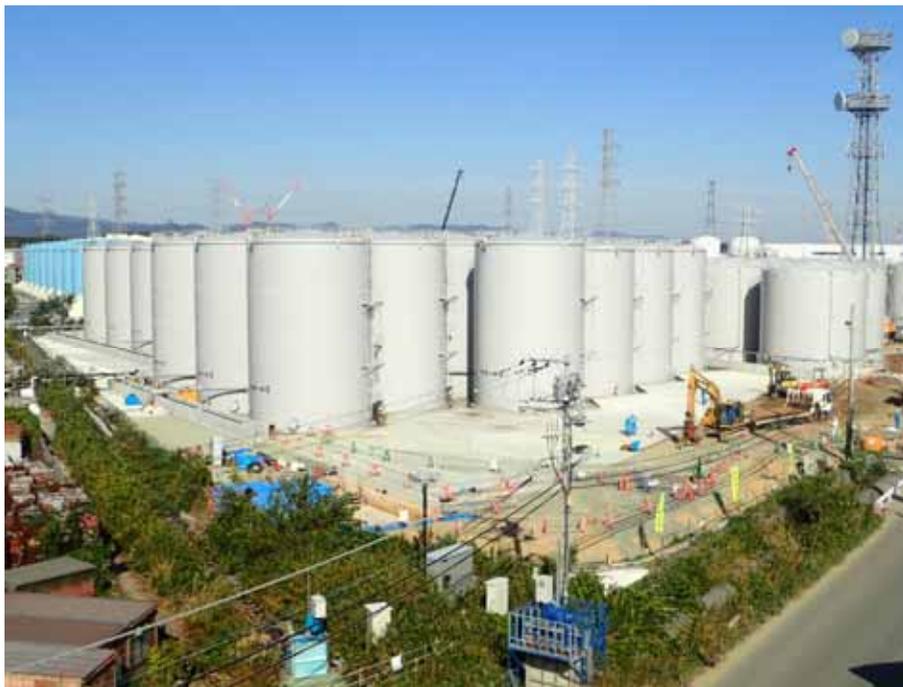
H 4 南エリア タンク建設状況

- 工場完成型タンク設置：43基設置完了
（タンク設置基数：51基）
- タンク基礎構築中

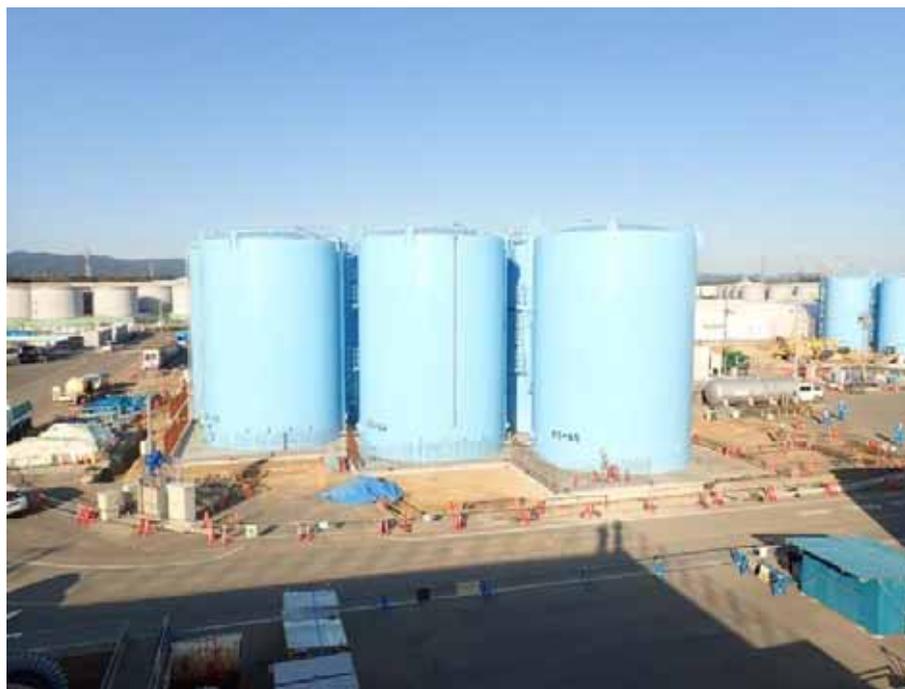
B南エリア タンク建設状況

- 工場完成型タンク：7基設置完了
（タンク設置基数：7基）
- 基礎外周堰構築中

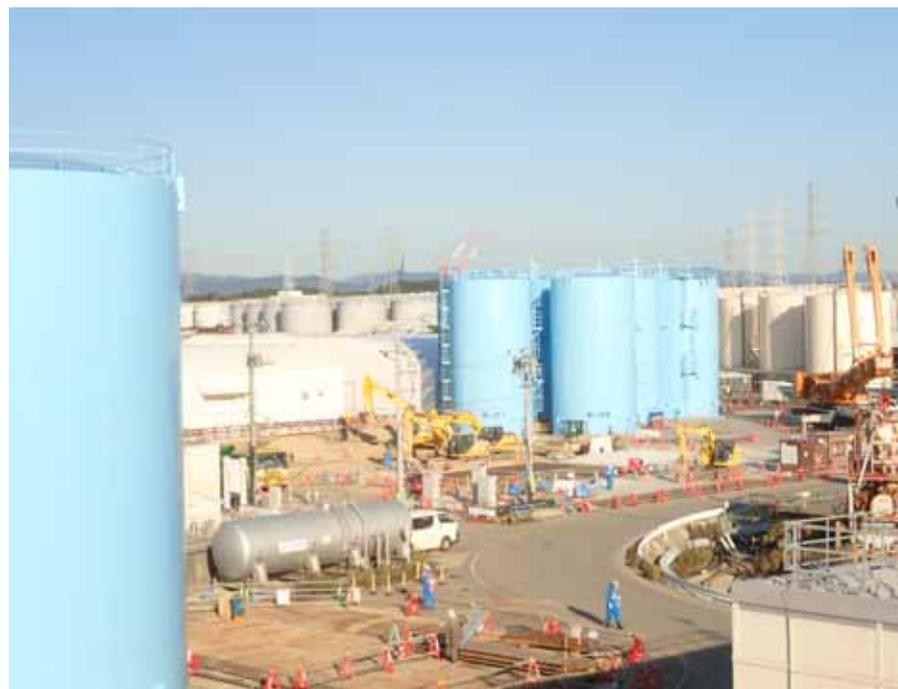
Bエリア タンク建設状況

- 工場完成型タンク：10基設置完了
（タンク設置基数：37基）
- 地盤改良実施中（Bエリア南側）
- タンク基礎構築中（Bエリア南側）

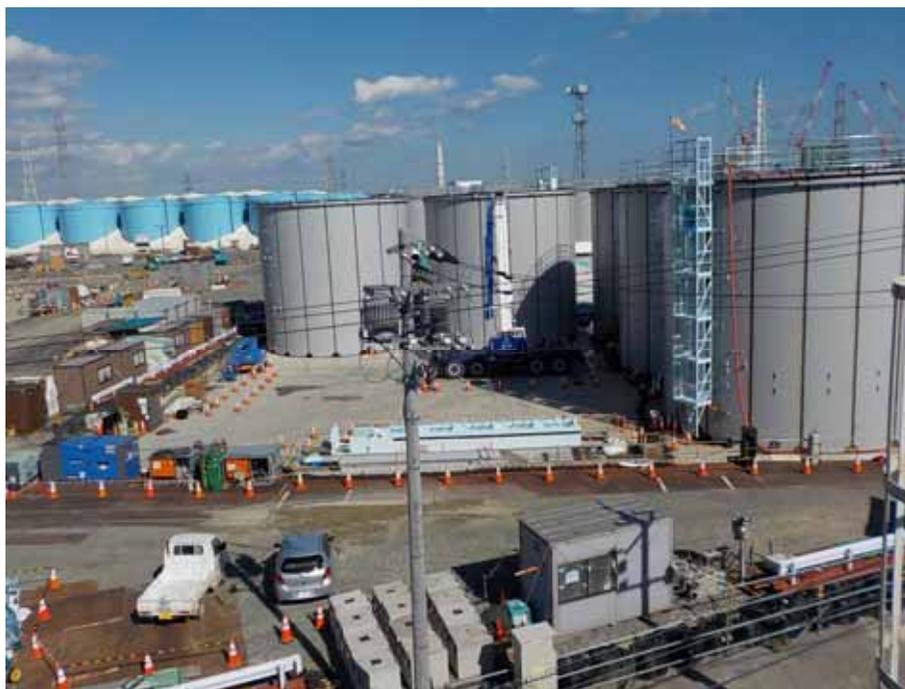
H 6 エリア タンク建設状況

- ・現地溶接型タンク構築：5基構築中
（タンク構築基数：24基）
- ・タンク基礎構築中

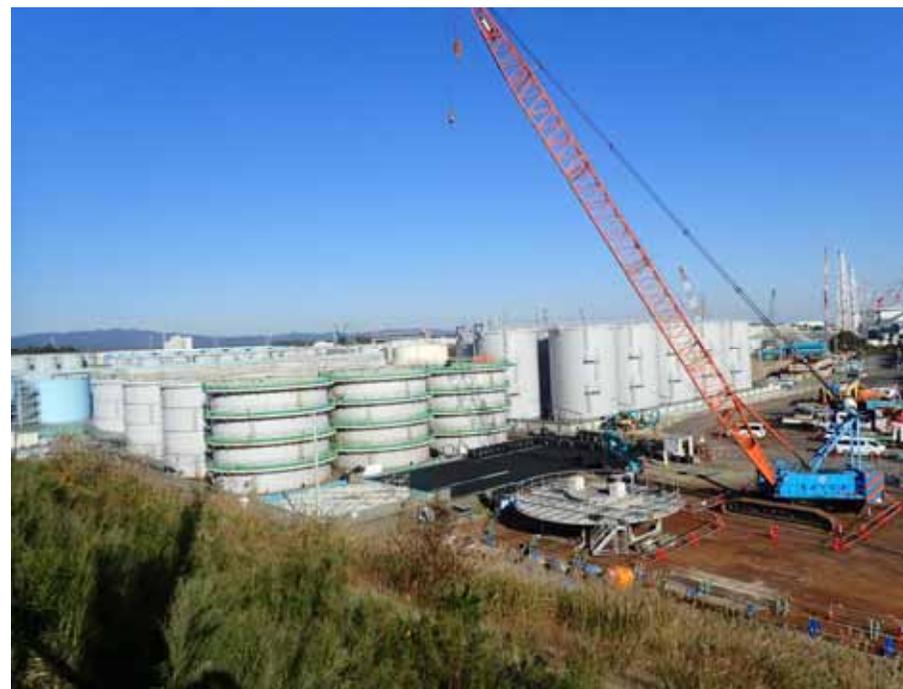
G 4 南エリア タンク解体状況

- ・フランジタンク解体：3基解体完了
（タンク解体基数：17基）

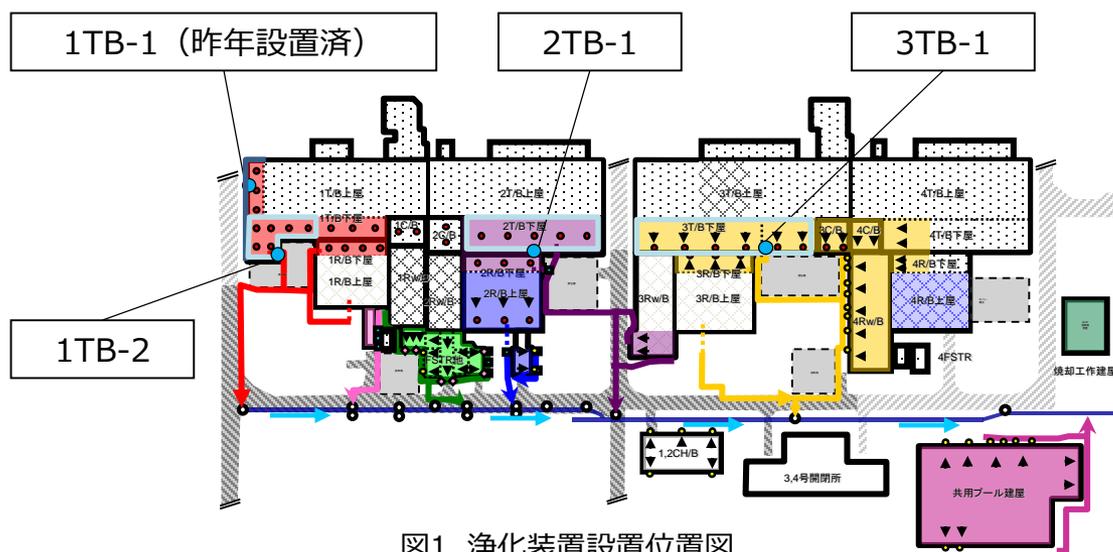
3TB-1 設置状況

- 10月1日の雨水サンプリング結果は下表の通り。
- 3T/B-1を除き、浄化後のCs-137濃度は数十分の1に大きく低下している。
- 3T/B-1については、下屋屋上に土砂が溜まっていたため、浄化装置設置後最初の降雨時に流れ込んだ土砂が浄化材表面に付着し、浄化性能を低下させたものと思われる。
- 応急対策として、土砂流入防止用の土のうを雨樋周囲に設置。
- 3T/B-1の浄化材の交換を完了（10月29日）。今後、再度効果の確認を行う予定。

- 高線量かつ重機アクセスが困難であり、汚染源除去の早期実施が難しいR/B、T/B下屋の雨水対策として、昨年1号機T/B下屋で浄化装置の試験を実施。
- 効果が確認された浄化装置を、1～3号機のT/B下屋に追加設置（9月21日設置完了）。
- 設置完了後、10月1日の降雨後に、各浄化装置の入り口と出口でサンプリングを実施。
