# 瓦礫類一時保管エリアA1の破損について

平成27年2月26日  
東京電力株式会社  
放射性廃棄物処理・処分

# 1. 事象概要および発生場所

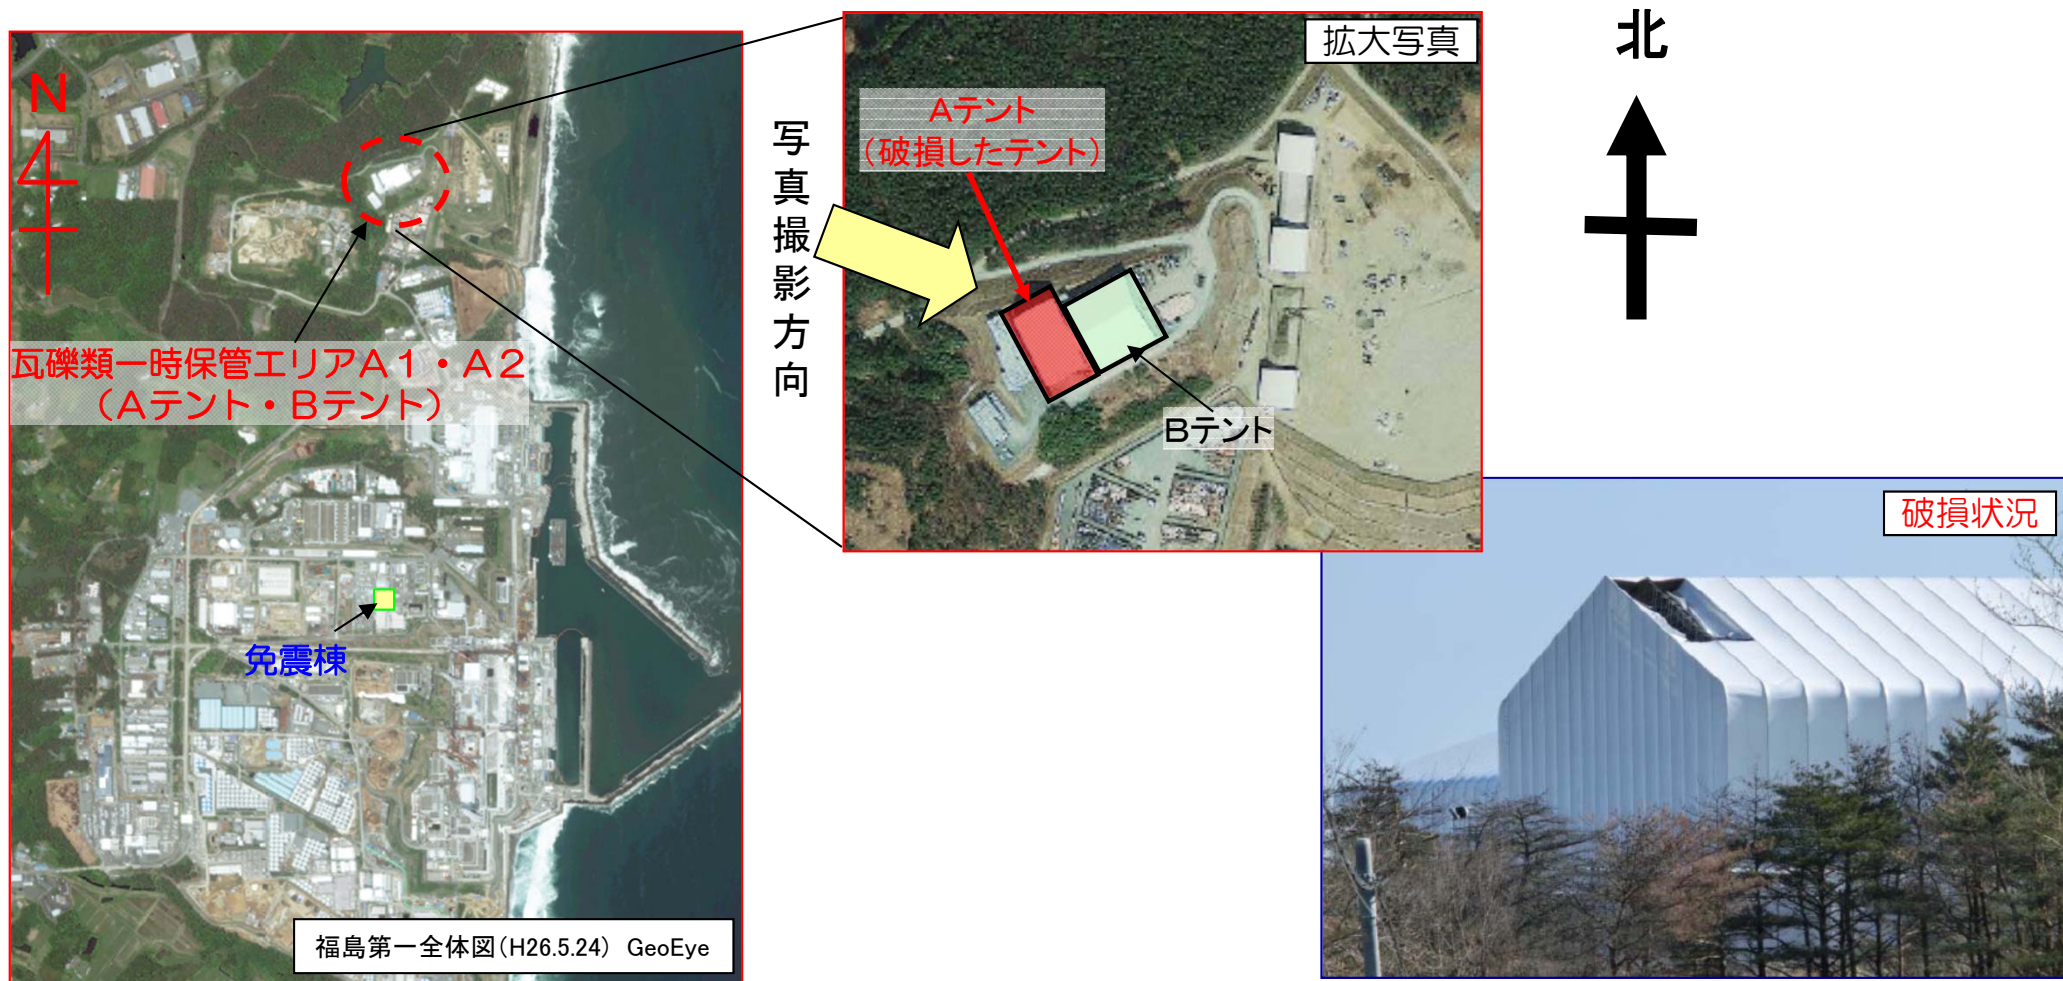
2月16日（月）10：03頃、防護管理Gのパトロールにおいて、瓦礫類一時保管エリアA1（Aテント）の上部シート（約14m×約3.6m）が破損しているのを、防護管理Gメンバーが発見した。  
破損原因は現在確認中だが、週末の強風によるものと推測される。

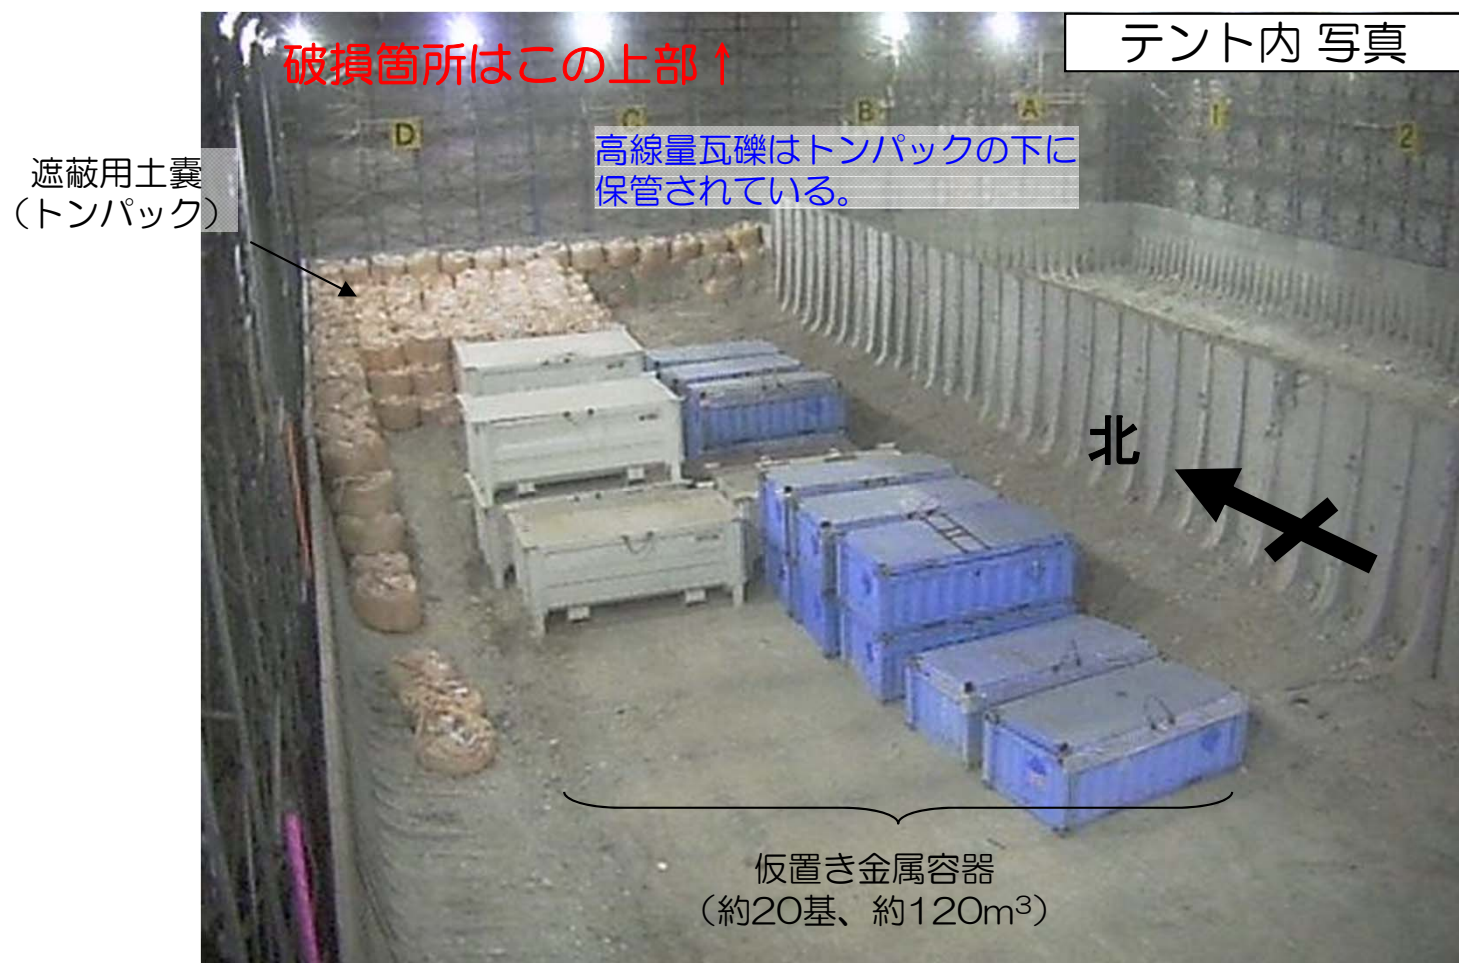
## 2. 瓦礫類一時保管エリアA1（Aテント）状況

一時保管エリアA1（Aテント）は実施計画にて、高線量の瓦礫（30mSv/h未満）に遮蔽を行って一時保管するとしている。

保管容量2,400m<sup>3</sup>のうち、現在の瓦礫保管量は約20m<sup>3</sup>である。

なお、テント内には遮蔽用の土嚢（トンパック）および瓦礫入りの金属容器（仮置き中）も保管されている。

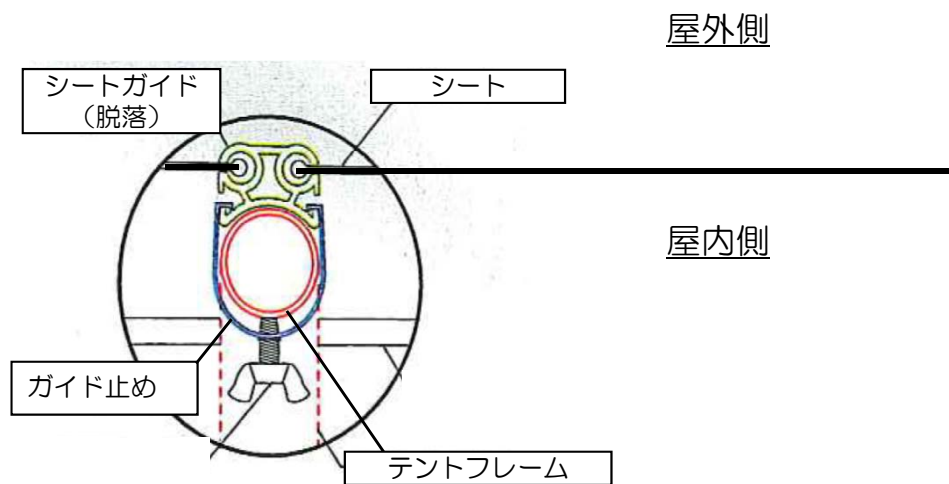
屋根部断面図 (A-A)

- テント設置から約3年5ヶ月 (2011年9月～2015年2月) の間、風を受けている影響でテントフレームに固定しているシートガイドが脱落しシートが外れたと推定される。  
尚、具体的な原因については今後詳細に調査する。

- 設計風速 : 30 [m/s]
- 当日の最大風速 : 20.2 [m/s]  
(サイト内風向風速計データ)

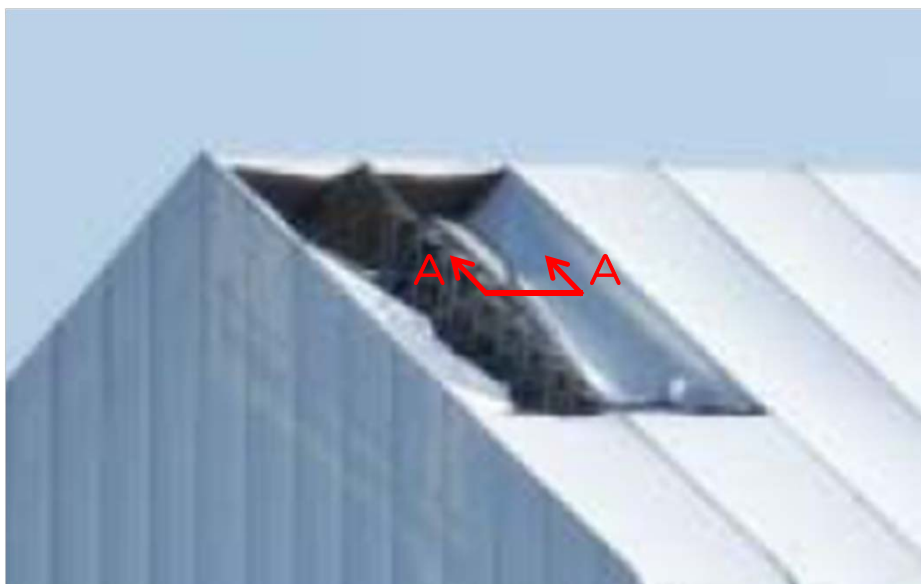
シート切断部拡大状況

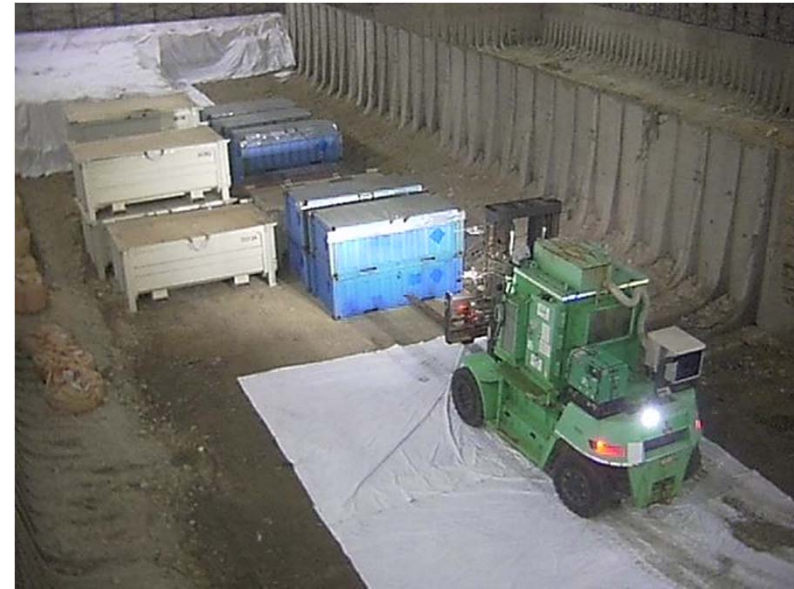
②コンテナ移動  
作業状況 (H27.2.23)

Aテント補修までの応急措置としてテント内  
コンテナ移動及び床部の全面シート敷設を実  
施し、ダストの飛散防止を図る。  
今後シートによるダスト飛散養生を実施後、  
高所作業車を使用し詳細調査を実施する。

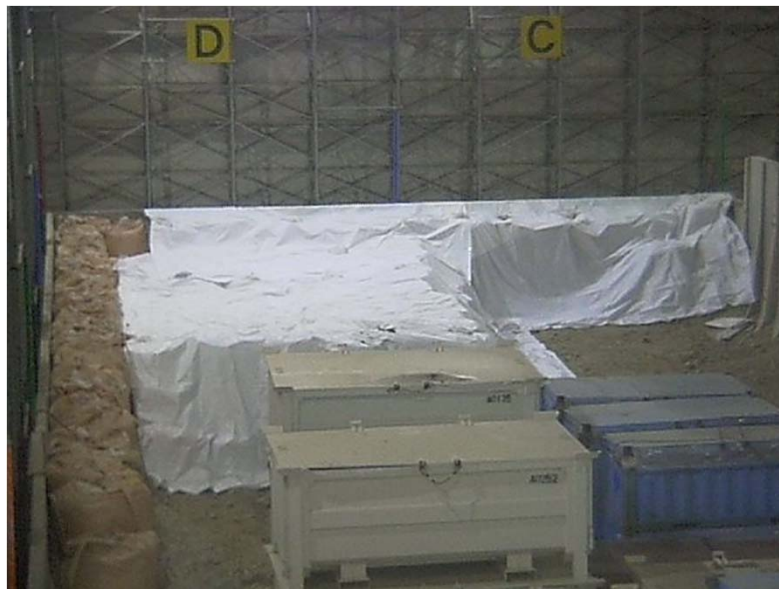
①ガレキ覆土シート養生  
完了状況 (H27.2.20)

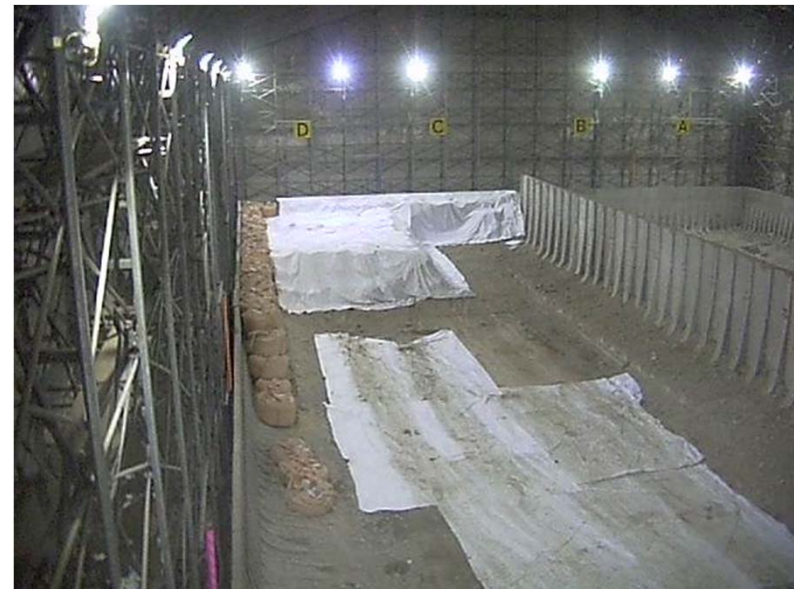
③コンテナ移動  
完了状況 (H27.2.24)
