「原子炉格納容器内部調査技術の開発」

ペDESTル外側_1階グレーチング上調査（B1調査）

の現地実証試験の結果について

2015年4月30日

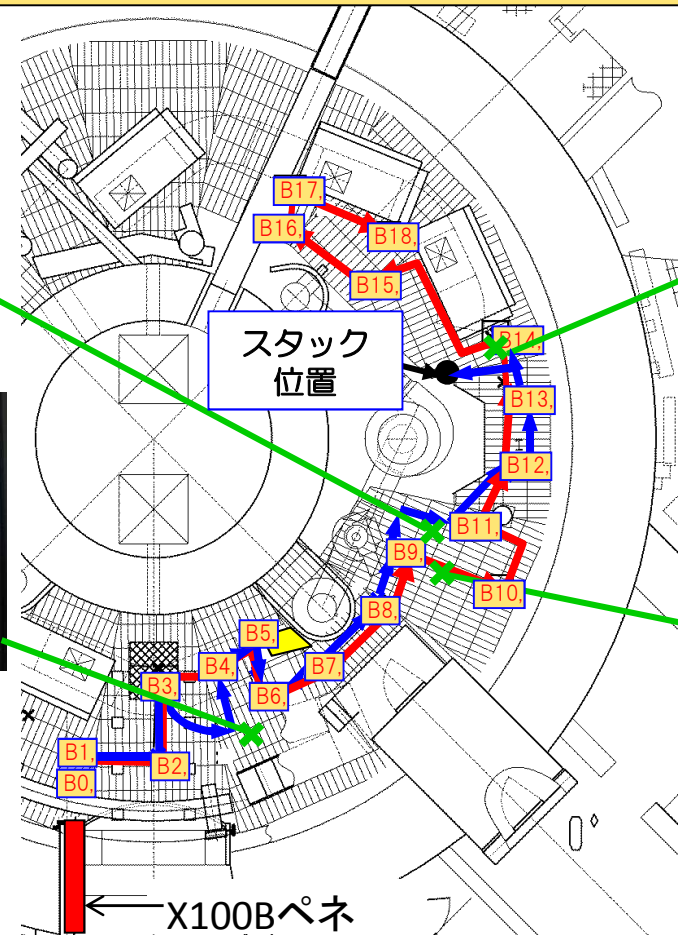
- 計画したアクセスルートの一部に落下物があり、ルートを変更し調査を実施した。
- B14～B15間で調査装置がスタックした。

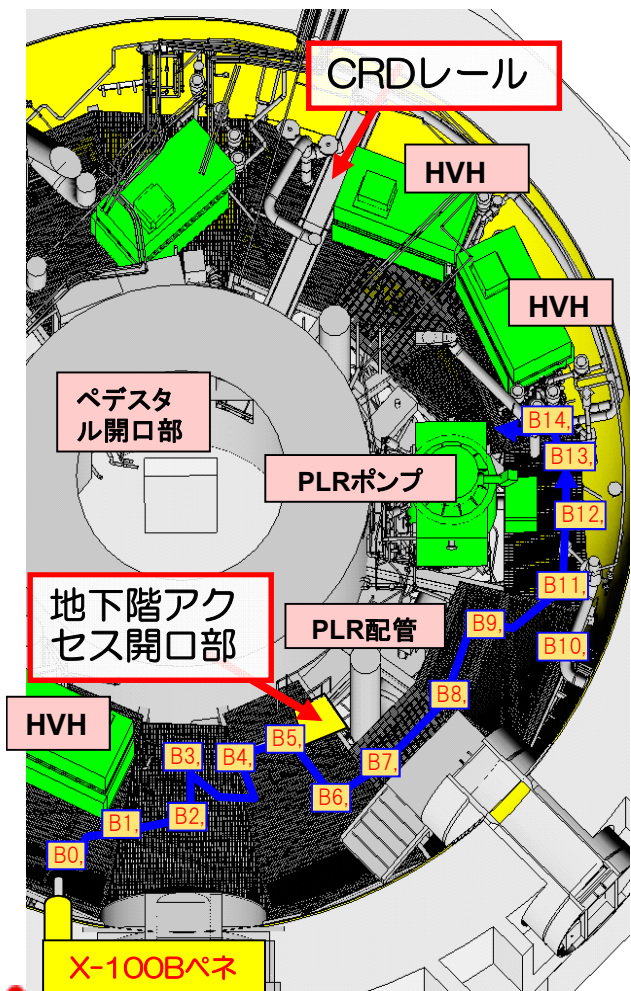
調査部位	調査結果
地下階アクセス開口部	<ul style="list-style-type: none"> 次回B2調査（ペデスタル外地下階調査）で地下階にアクセス可能な開口があり、周囲に干渉物がないことを確認。
CRDレール	<ul style="list-style-type: none"> CRDレール未到達。 最終到達地点からCRDレール方向のカメラ撮影を実施し画像処理にて評価したが、CRDレールの視認はできなかった。
アクセスルート上	<ul style="list-style-type: none"> 既設設備（HVH, PLR配管, ペデスタル壁面など）の大きな損傷は確認されなかった。 各調査ポイントで温度、線量情報を取得。

※1台目の調査装置はスタックし、回収できなかったことからケーブルを切断しPCV内に残置した（H27.4.13）

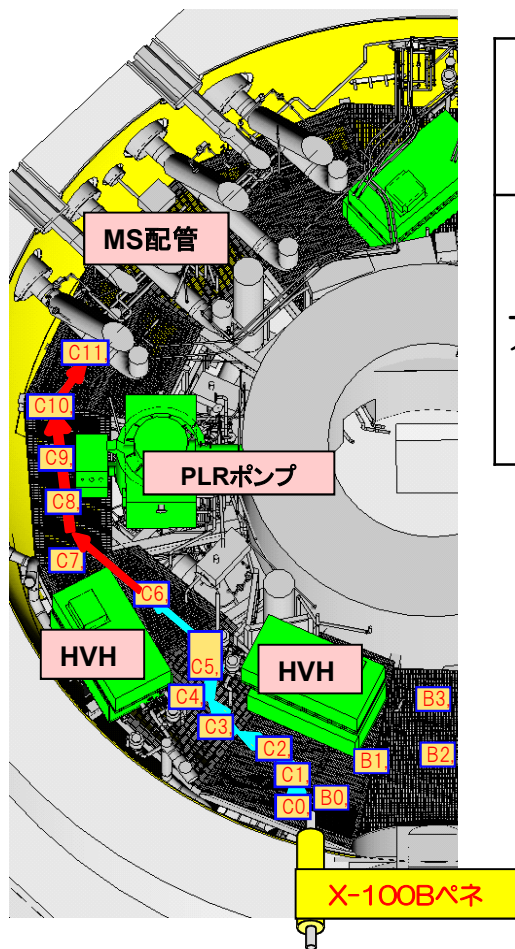
調査部位	調査結果
アクセスルート上	<ul style="list-style-type: none"> 既設設備（PLRポンプ, PCV内壁面, HVHなど）の大きな損傷は確認されなかった。 各調査ポイントで温度, 線量情報を取得。

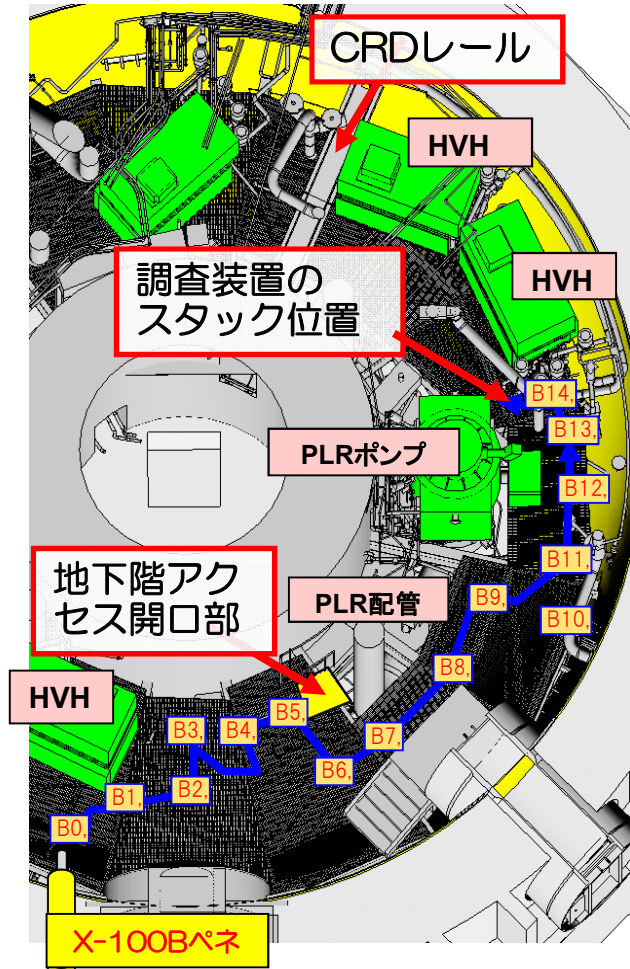
調査部位	調査結果
残置ケーブルのルート確認	<ul style="list-style-type: none"> 地下階アクセス開口部近傍の残置ケーブルは、B2調査に支障がないことを確認した。
スタックした調査装置	<ul style="list-style-type: none"> スタックしたクローラの状況を確認した。
CRDレールまでのアクセスルートの確認	<ul style="list-style-type: none"> CRDレールまでのアクセスルートは、構造物間の幅が狭く、今回の調査装置では通過できなかった。

※装置回収時に使用するパンチルトカメラが、放射線によるものと思われる影響により映らなくなったことから、将来の作業に支障を与えない位置（C2の格納容器壁側）に2台目の調査装置も残置することとした（H27.4.20）

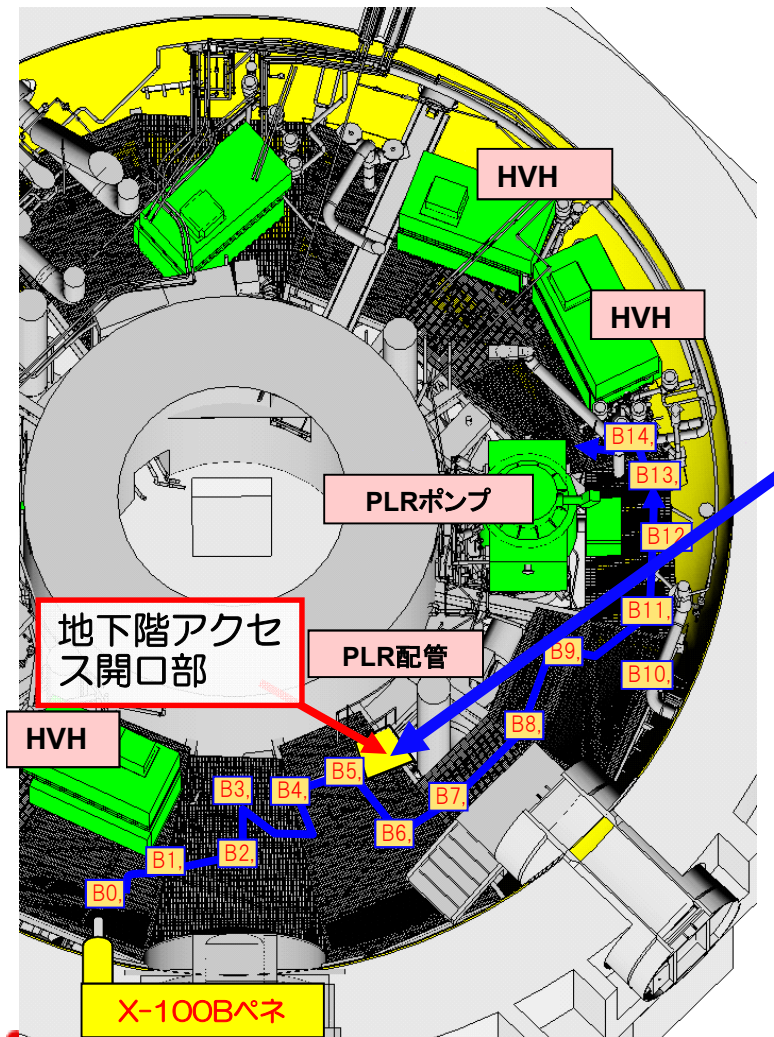
B4から撮影

次回B2調査で地下階にアクセス可能な開口があり、周囲に大きな干渉物がないことを確認。

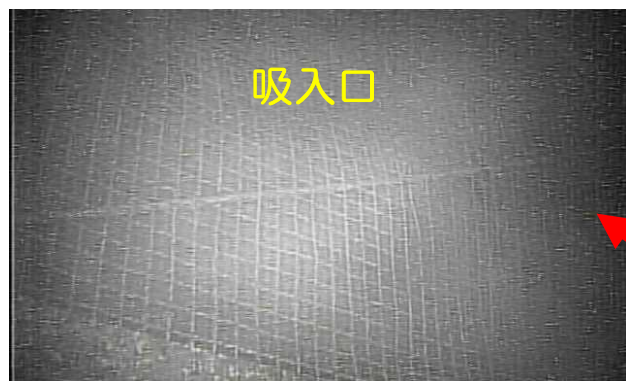
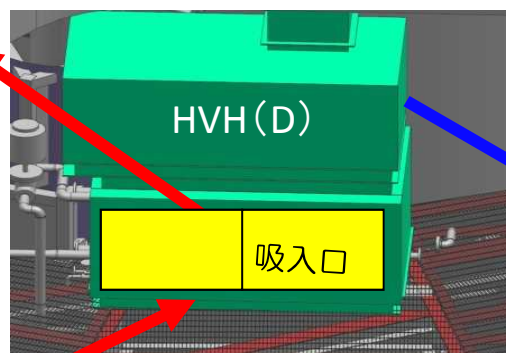
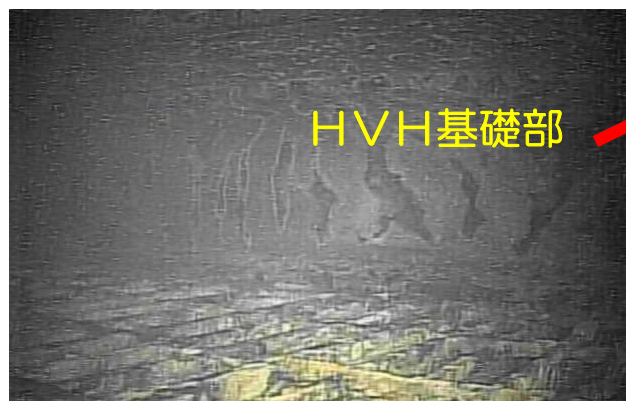
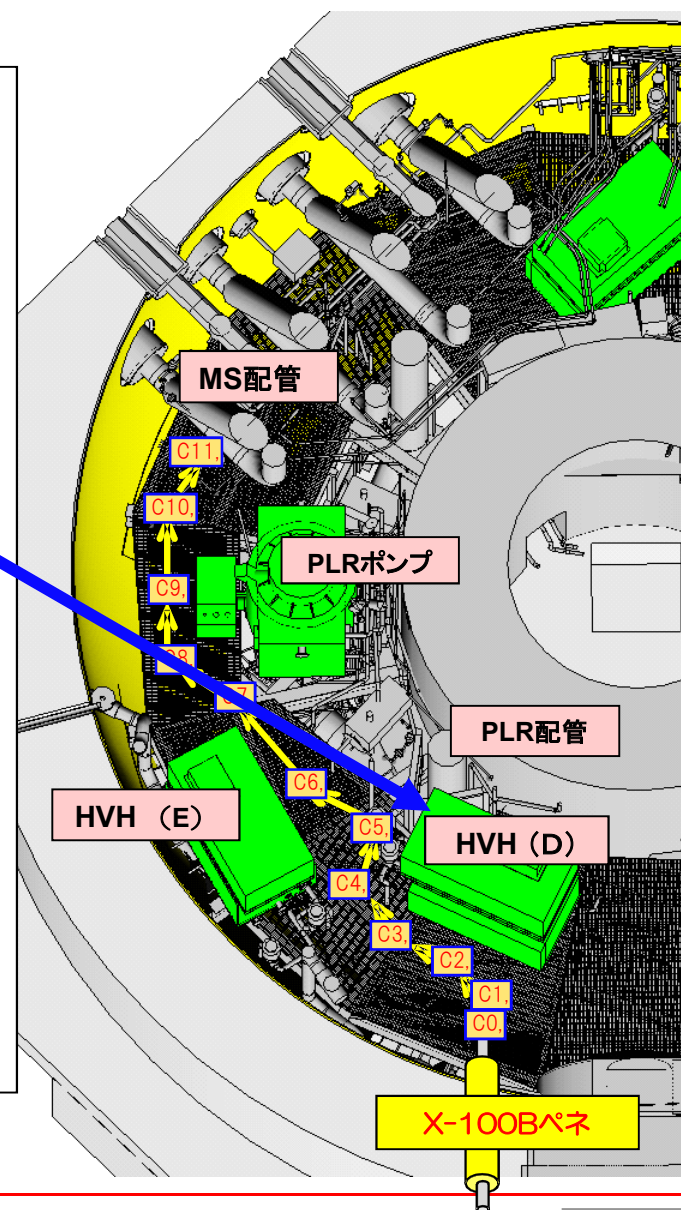
C2から撮影

HVH(D)に大きな損傷がないことを確認。

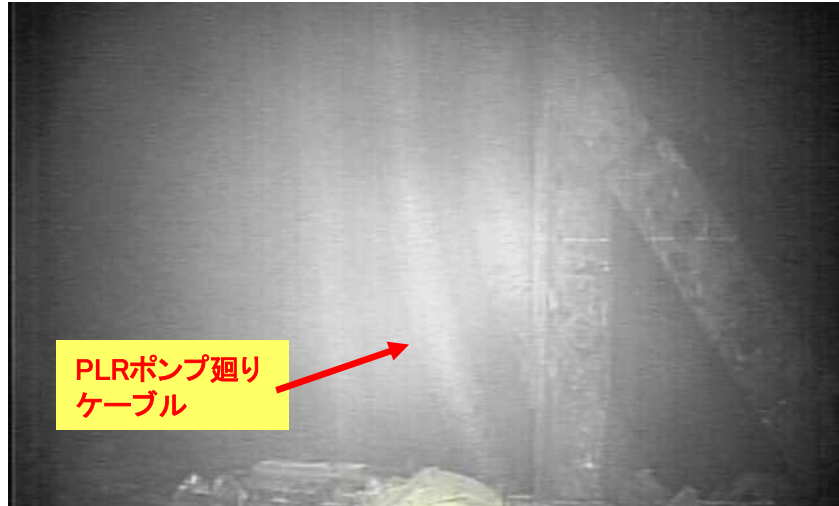
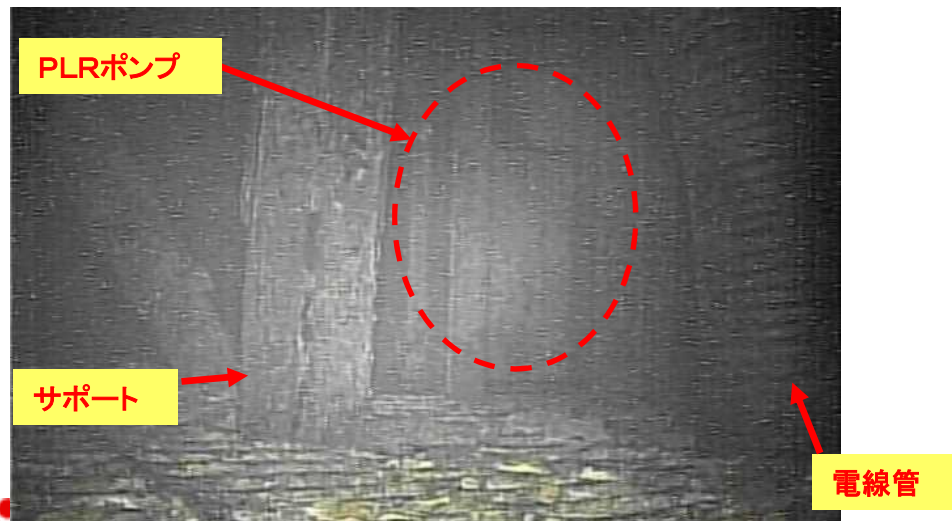
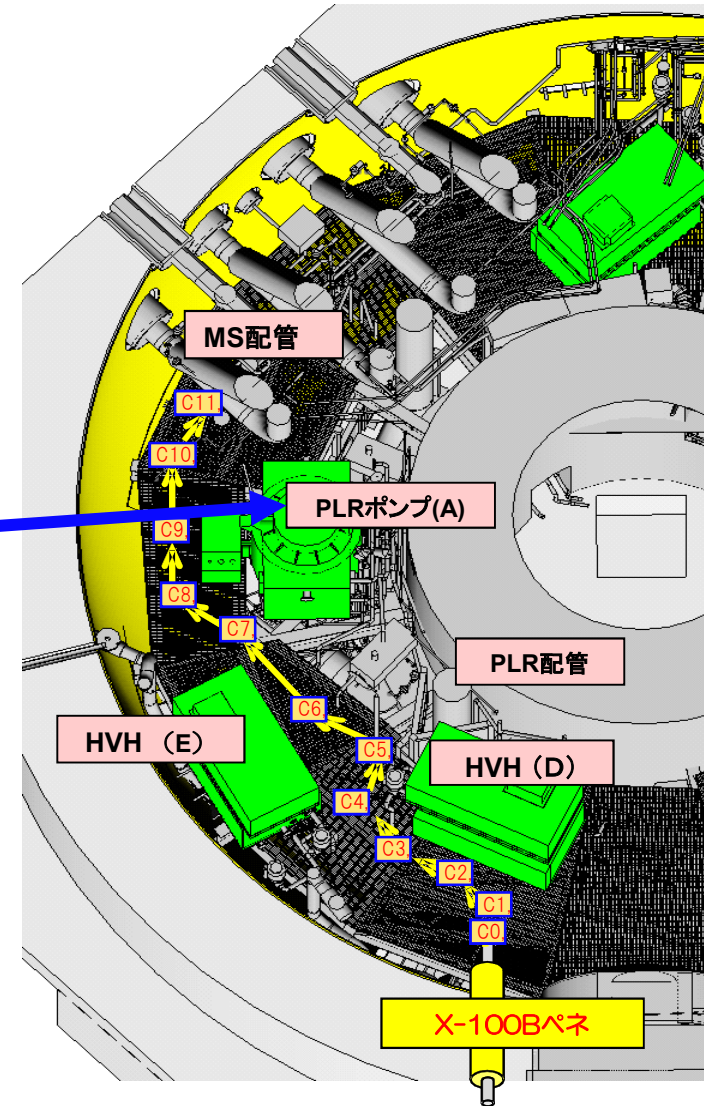
C7から撮影

PLRポンプ(A)に大きな損傷がないことを確認。

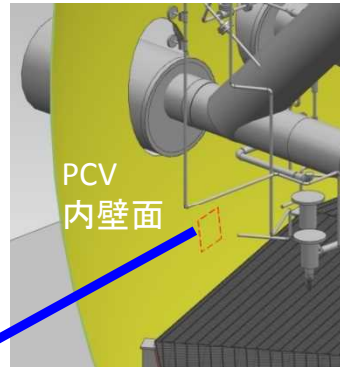
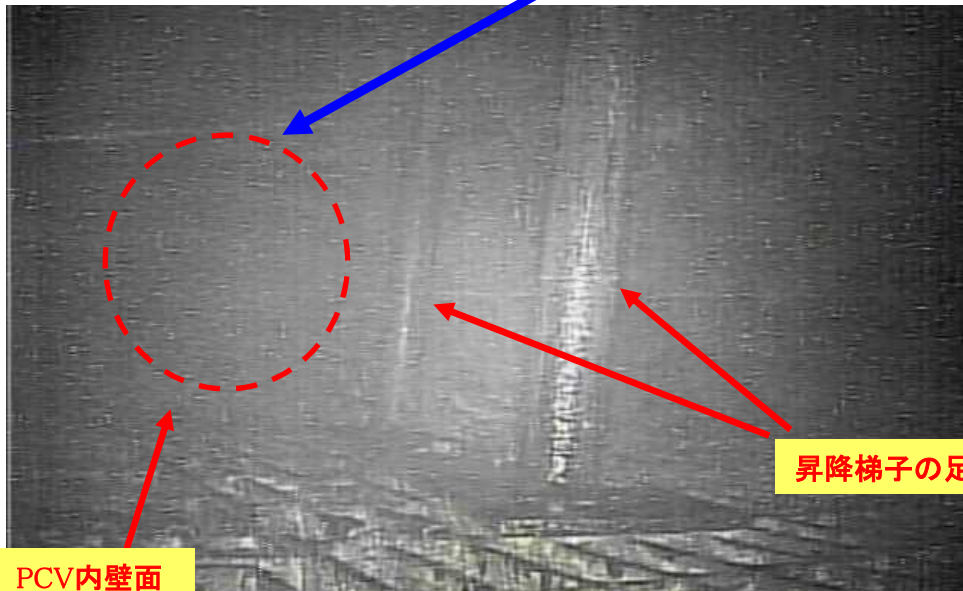
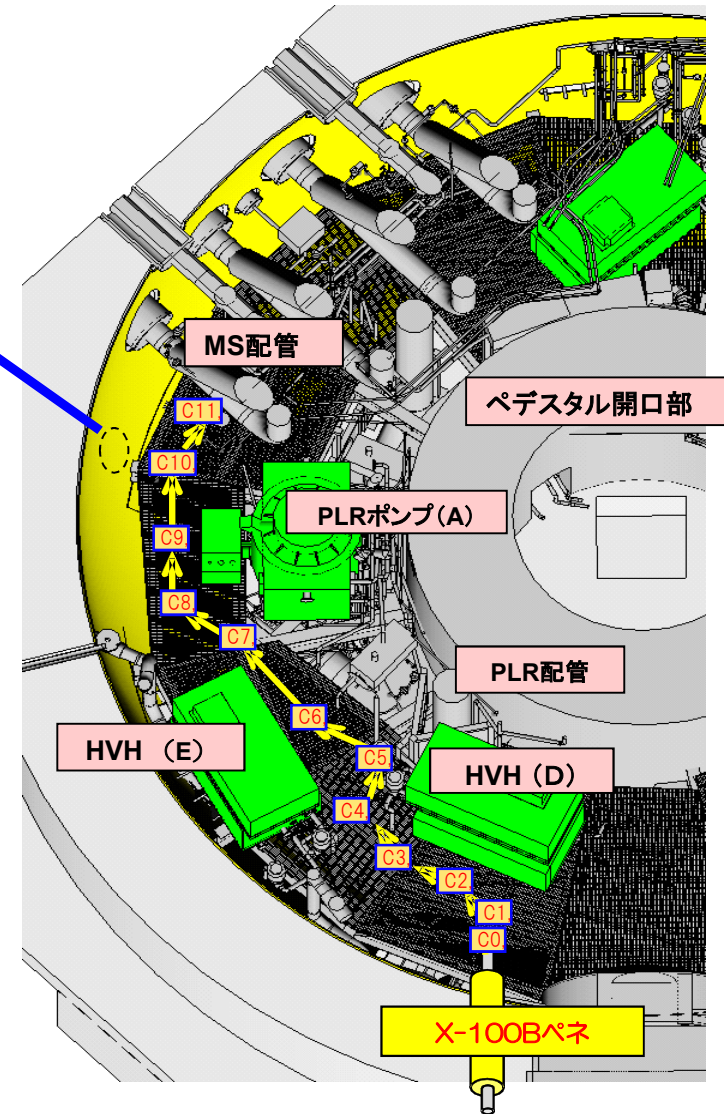
C10から撮影

PCV内壁面に大きな損傷がないことを確認。

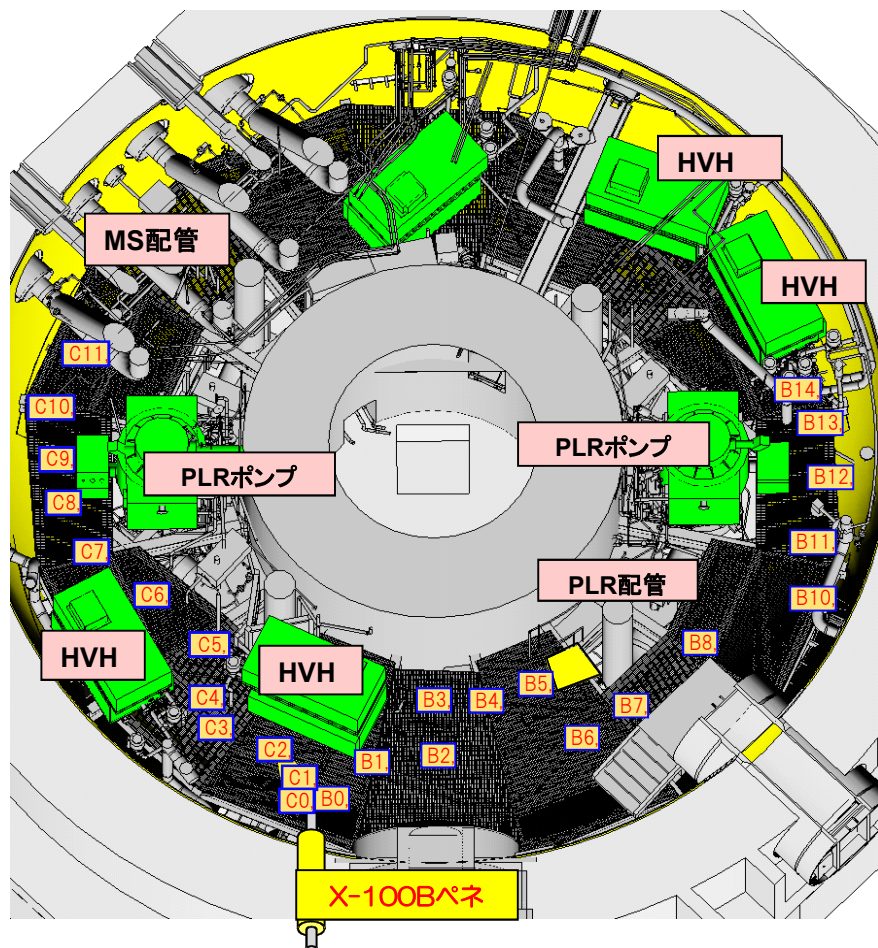
線量率 (Sv/h)	温度 (°C)
B3	7.4	17.8
B4	7.5	19.2
B5	8.7	19.4
B7	7.4	19.5
B11	9.7	19.2
B14	7.0	20.2
C2	6.7	19.6
C5	8.3	19.5
C6	7.7	19.4
C9	4.7	20.8
C10	5.3	21.1
C11	6.2	20.7

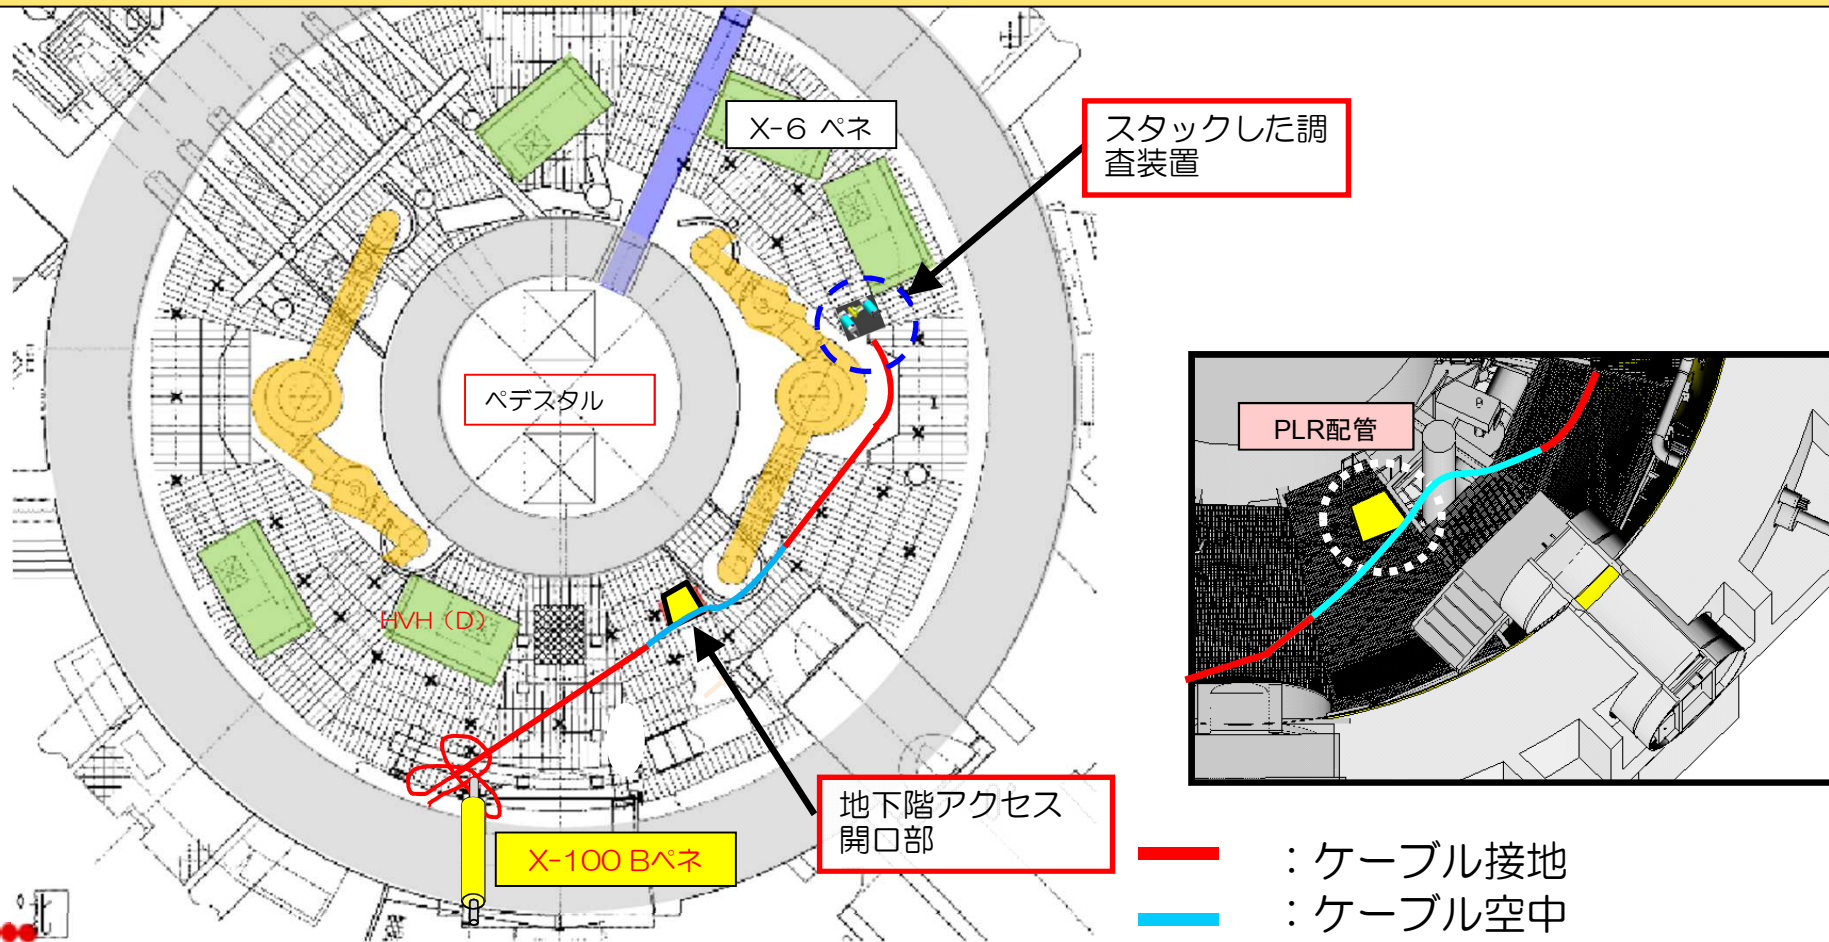
- 残置ケーブルのルートは以下の通り。
- 地下階アクセス開口部近傍の残置ケーブルは、B2調査に支障がないことを確認した。

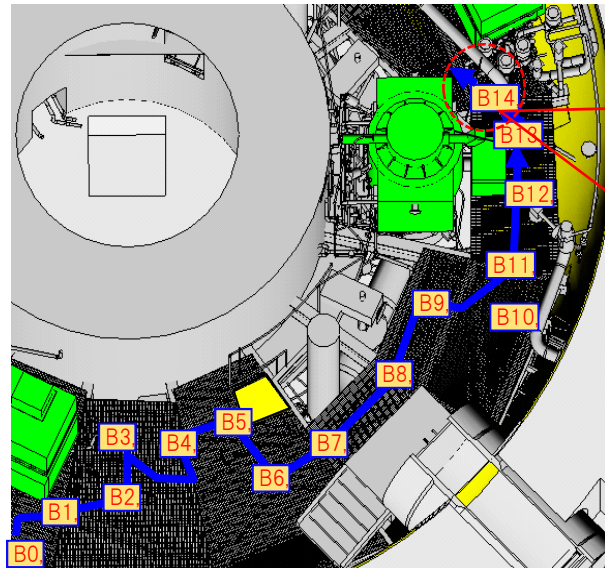
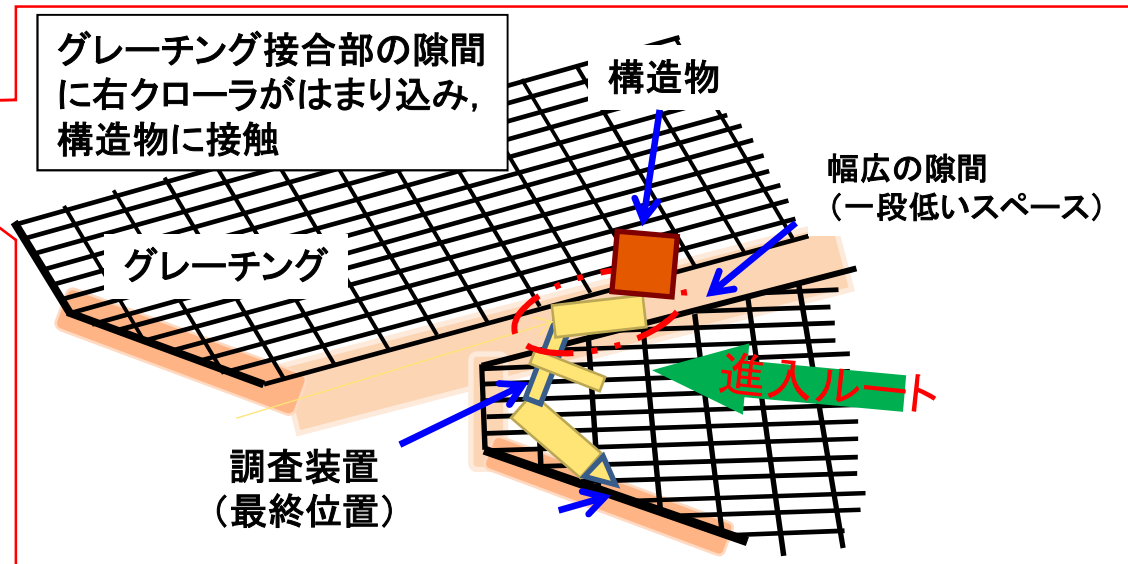
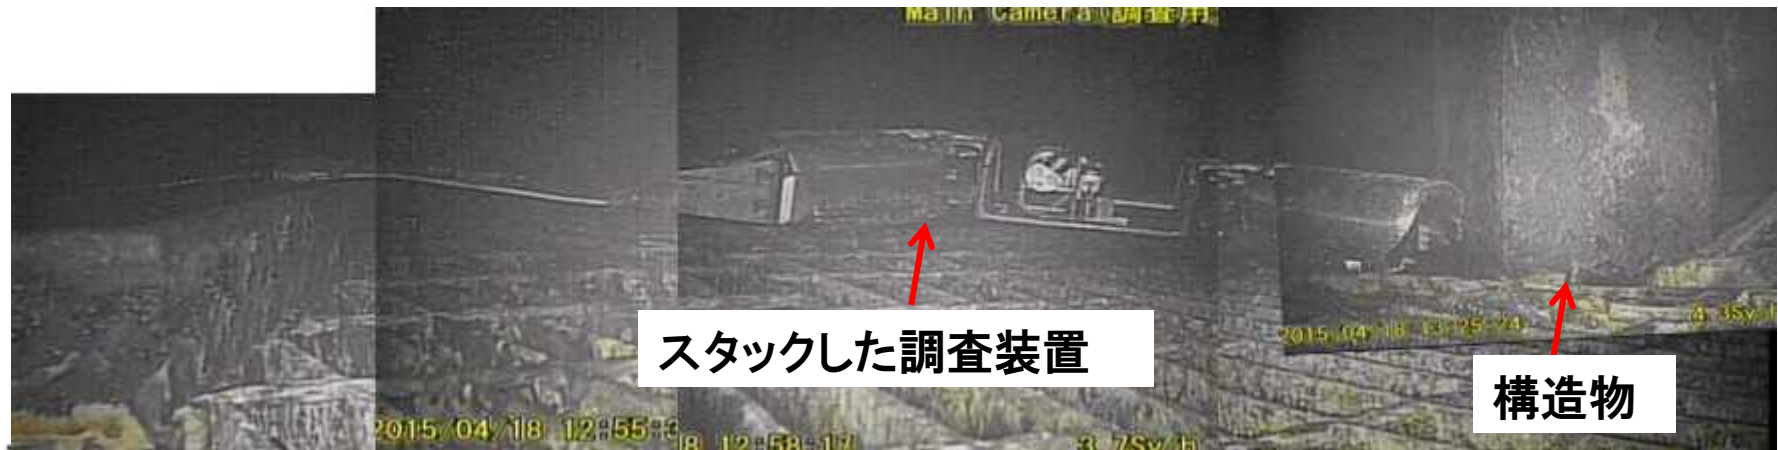
■スタックした調査装置の状況について確認。

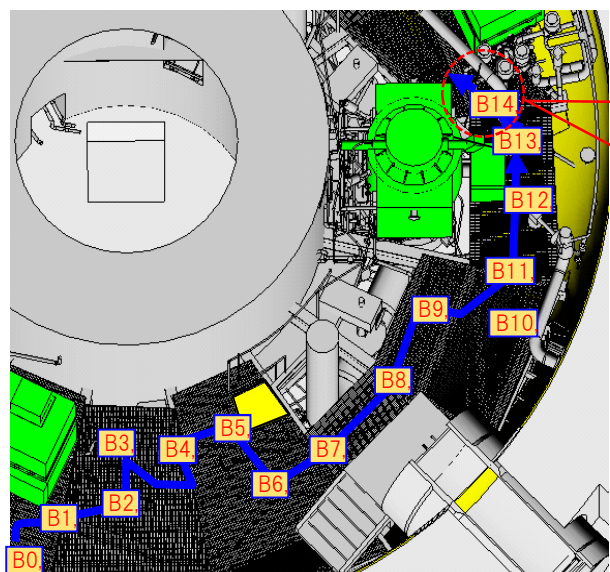
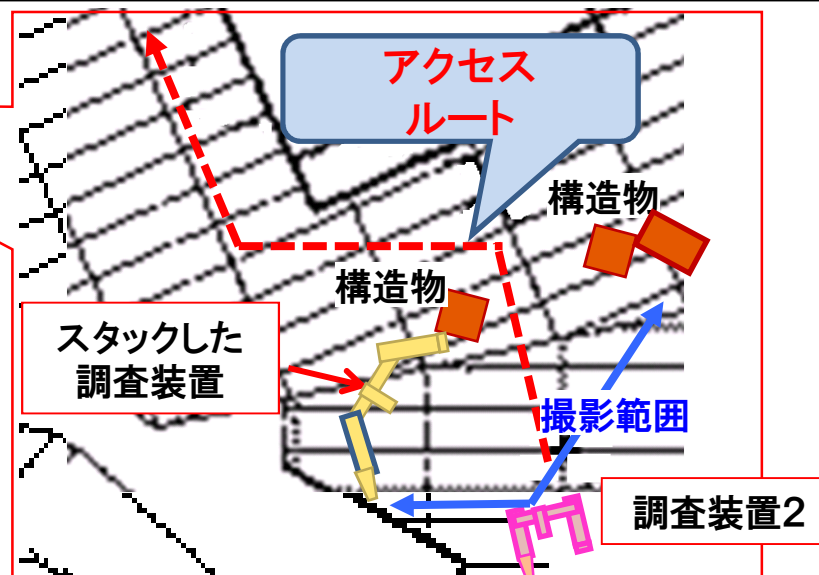
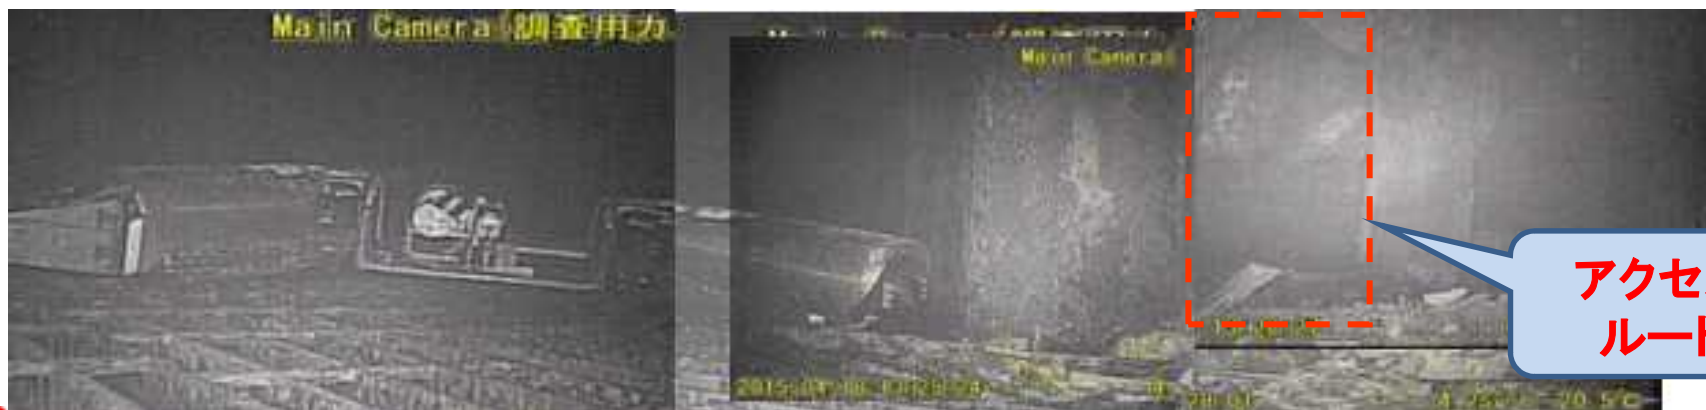
■CRDレールまでのアクセスルートは、構造物間の幅が狭く通過できないと判断。

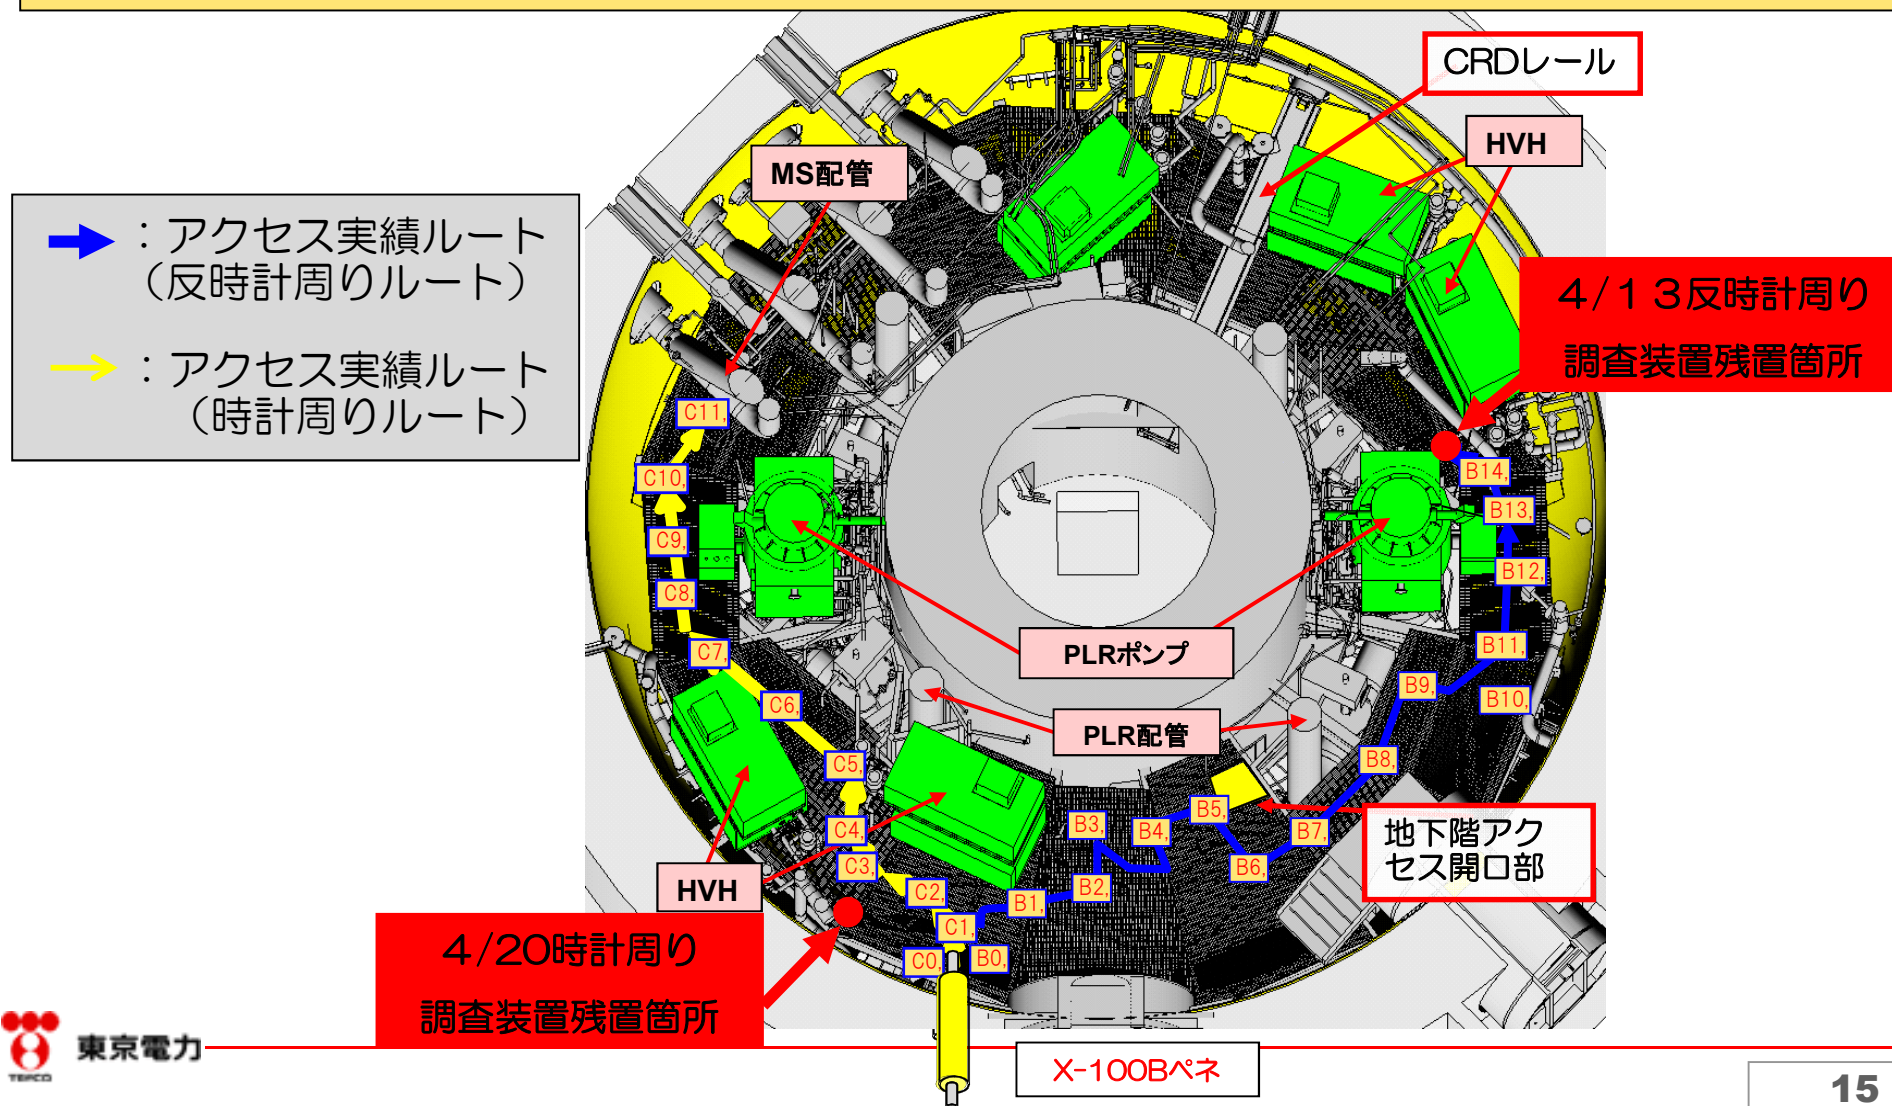
- 調査装置の残置箇所は以下の通り。
- 残置した調査装置は、次回B2調査に支障がない。

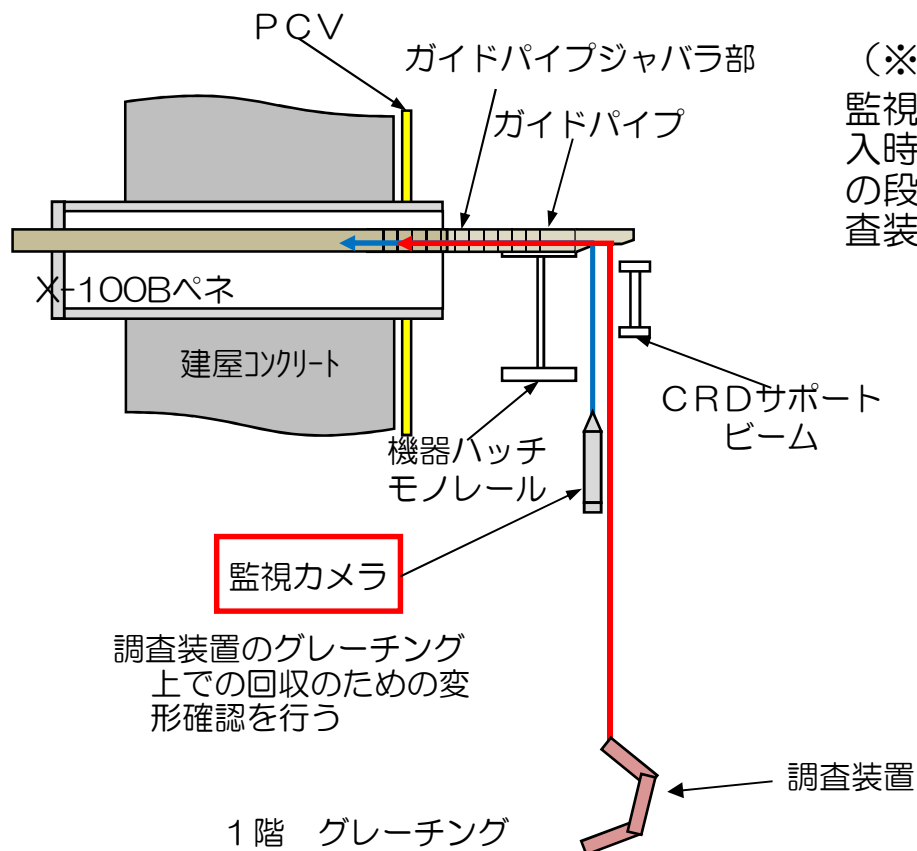
■監視カメラが放射線の劣化(推定)により視認性が極端に劣化し、調査装置の回収時における変形確認ができなくなったため、調査装置の格納容器外への回収はリスクがあると判断(※1)した。

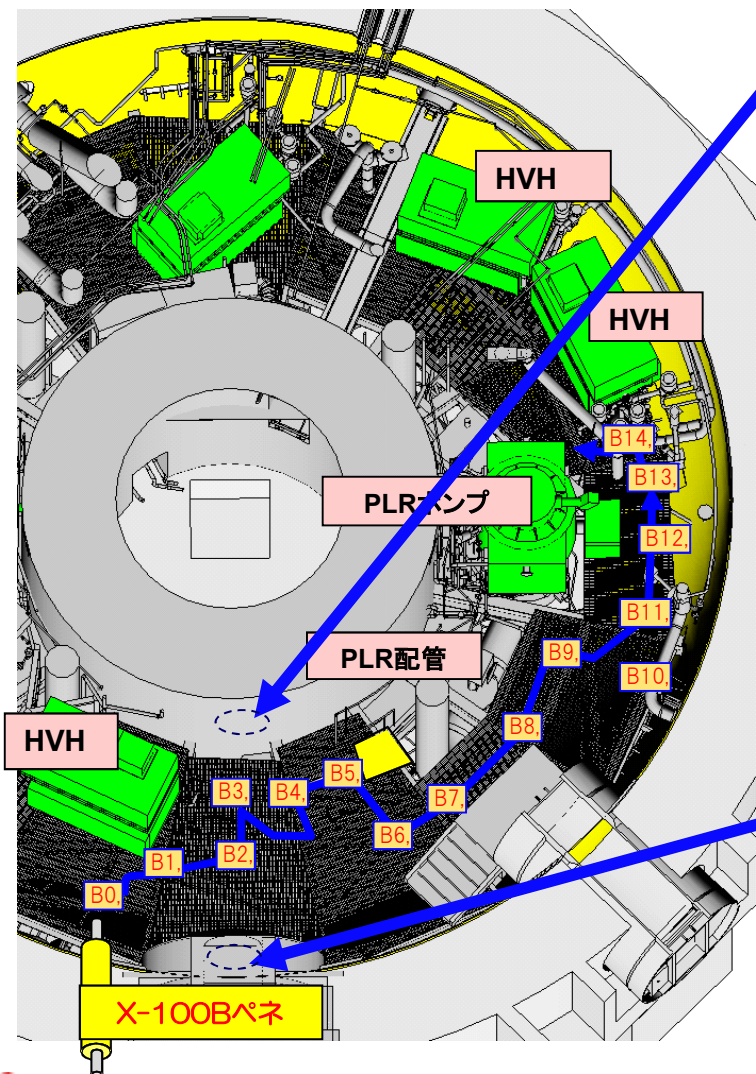
B3から撮影 ペDESTAL外側壁面の外観状況
ペDESTAL外側壁面に大きな損傷がないことを確認。

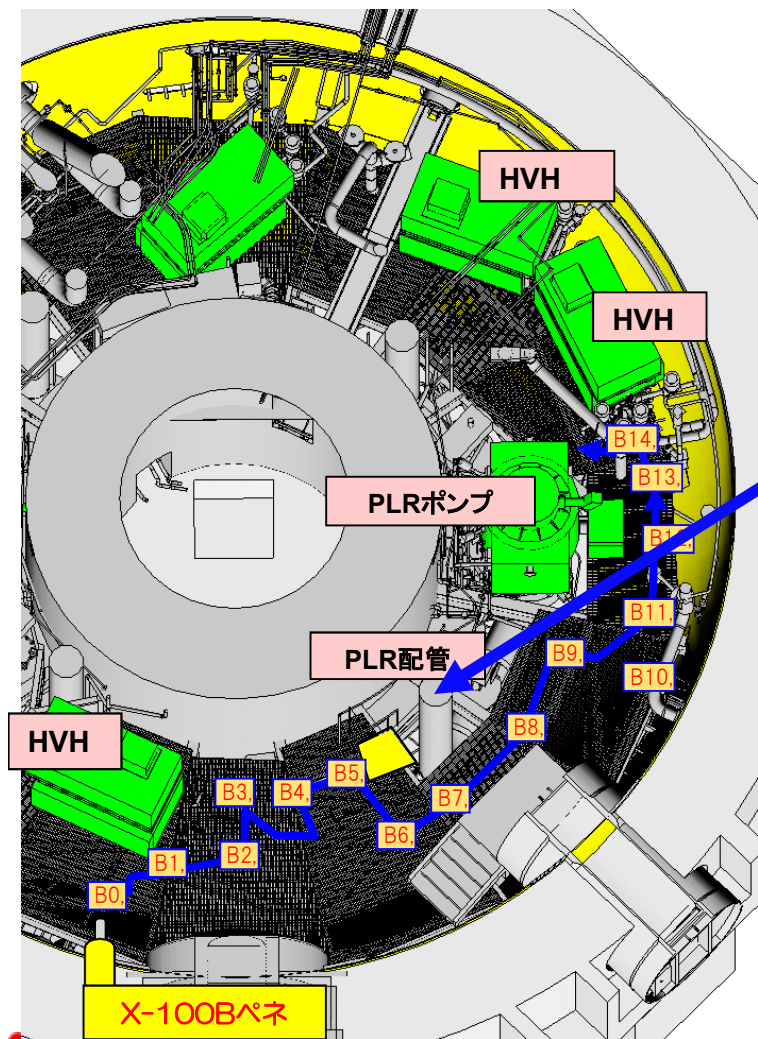
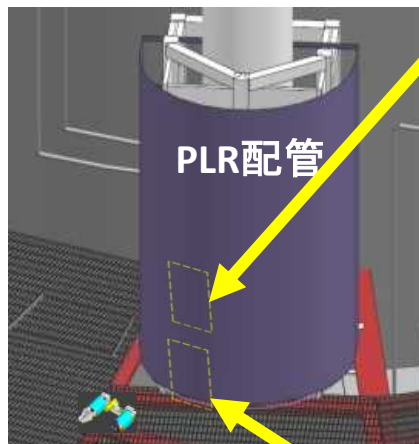
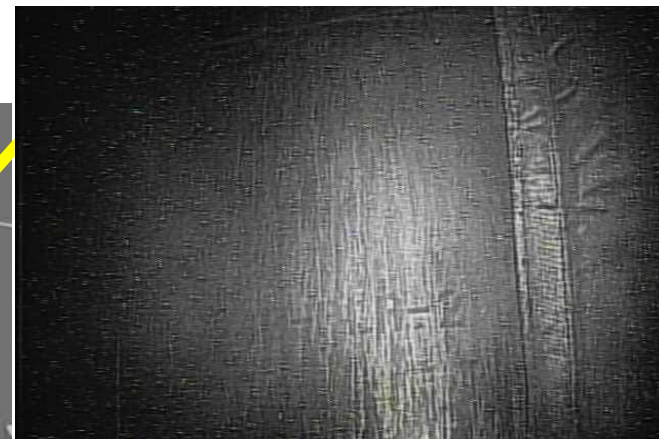
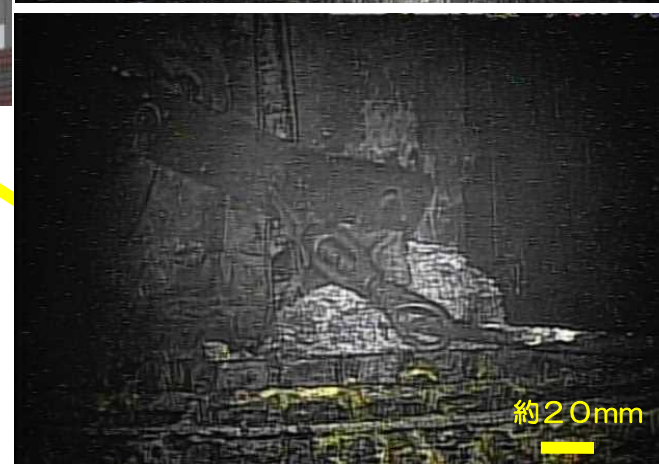
B7から撮影

- ・PLR配管(保温)に大きな損傷がないことを確認。
- ・配管遮へい体が落下していることを確認。

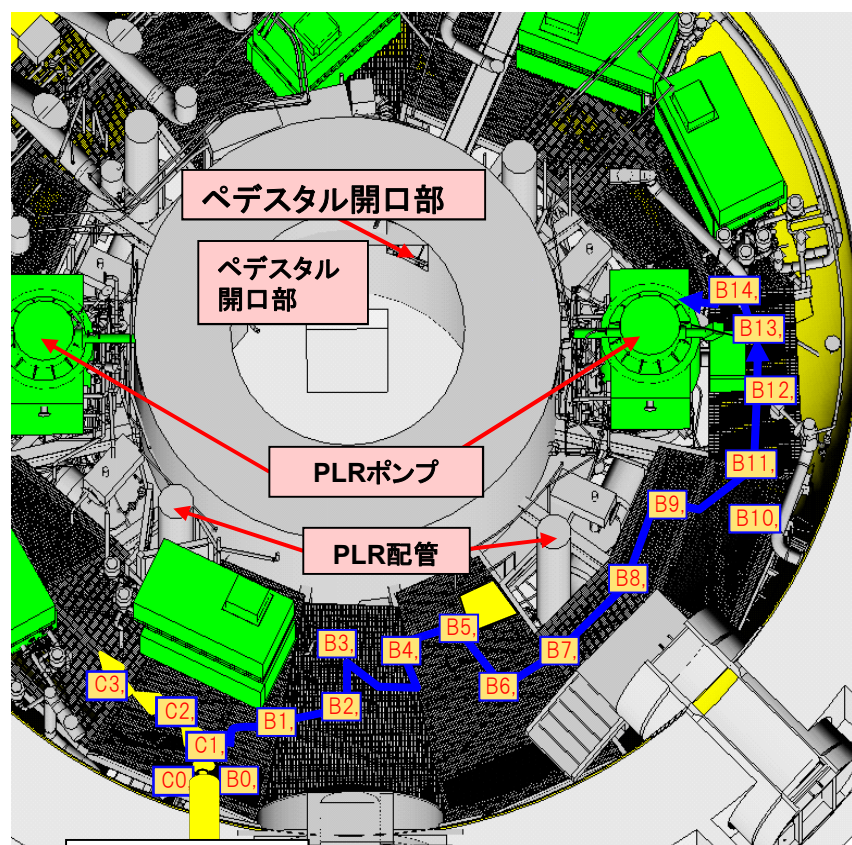
線量率 (Sv/h)	温度 (℃)
B14近傍	4.4	17.9
B11近傍	5.7	18.7
B7近傍	5.9	19.1
最終残置 (C3近傍)	4.1	20.4

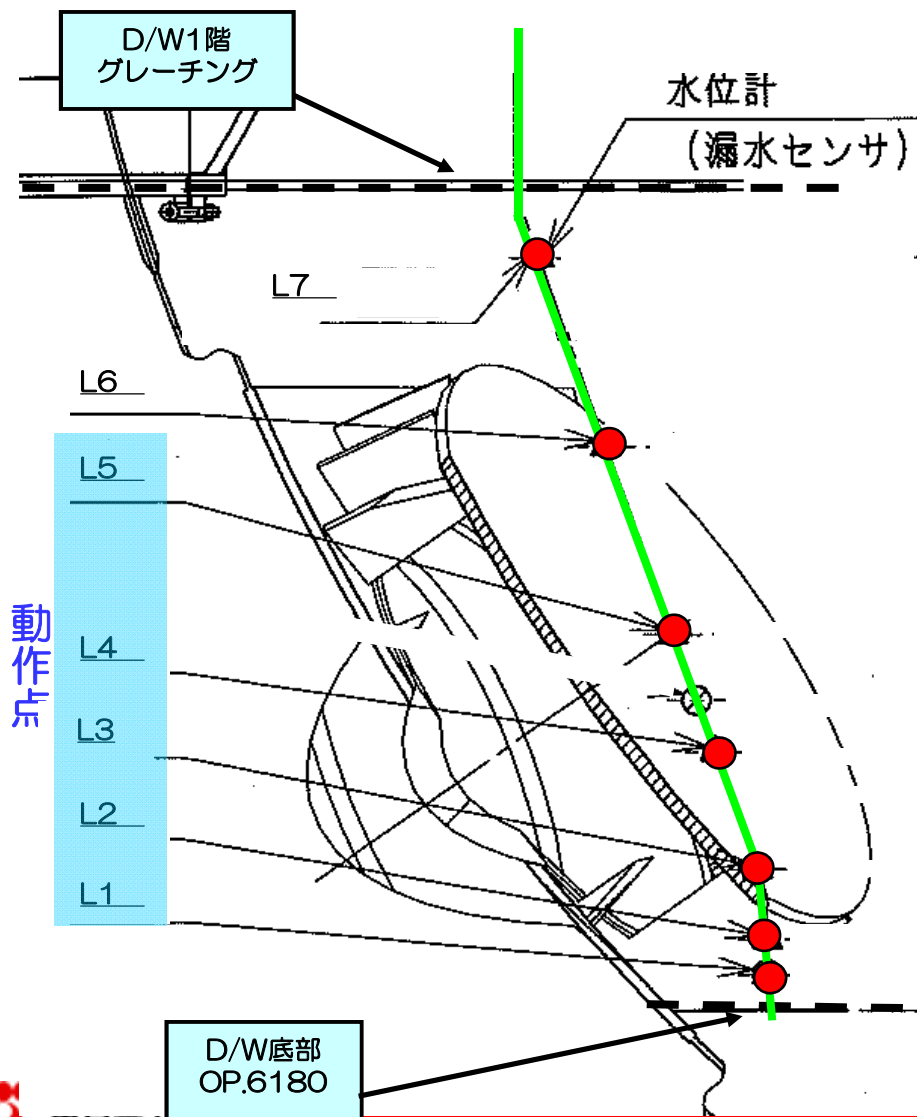
- 動作 : L1~L5
- 不動作 : L6~L7

⇒ PCV水位および水位計据付レベルについて現在評価中
